PROYECTO:
REHABILITACIÓN DEL TEATRO MACEDONIO ALCALÁ,
OAXACA DE JUÁREZ, OAXACA.

PLANO: ESTADO ACTUAL

PLANO: DETERIOROS

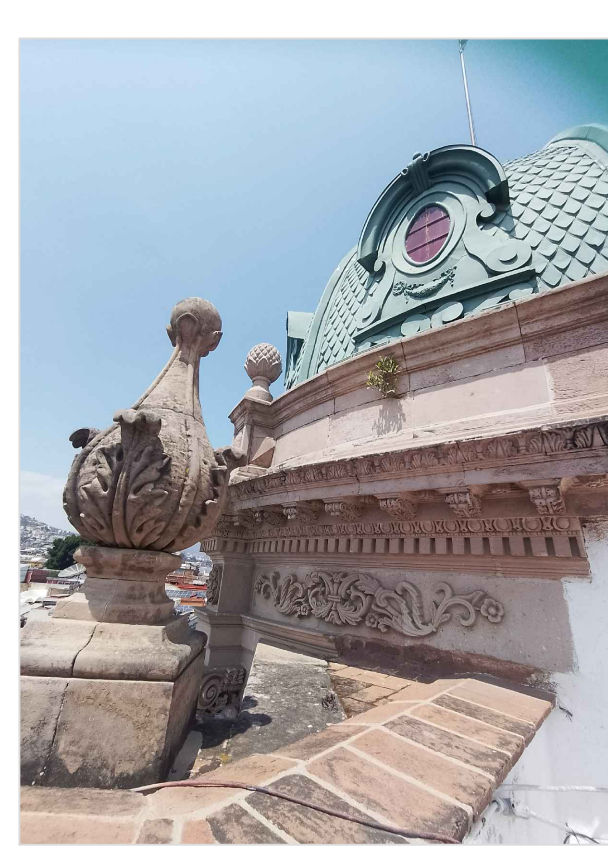
IMAGEN 12:
PRESENCIA DE VEGETACIÓN PARÁSITA.

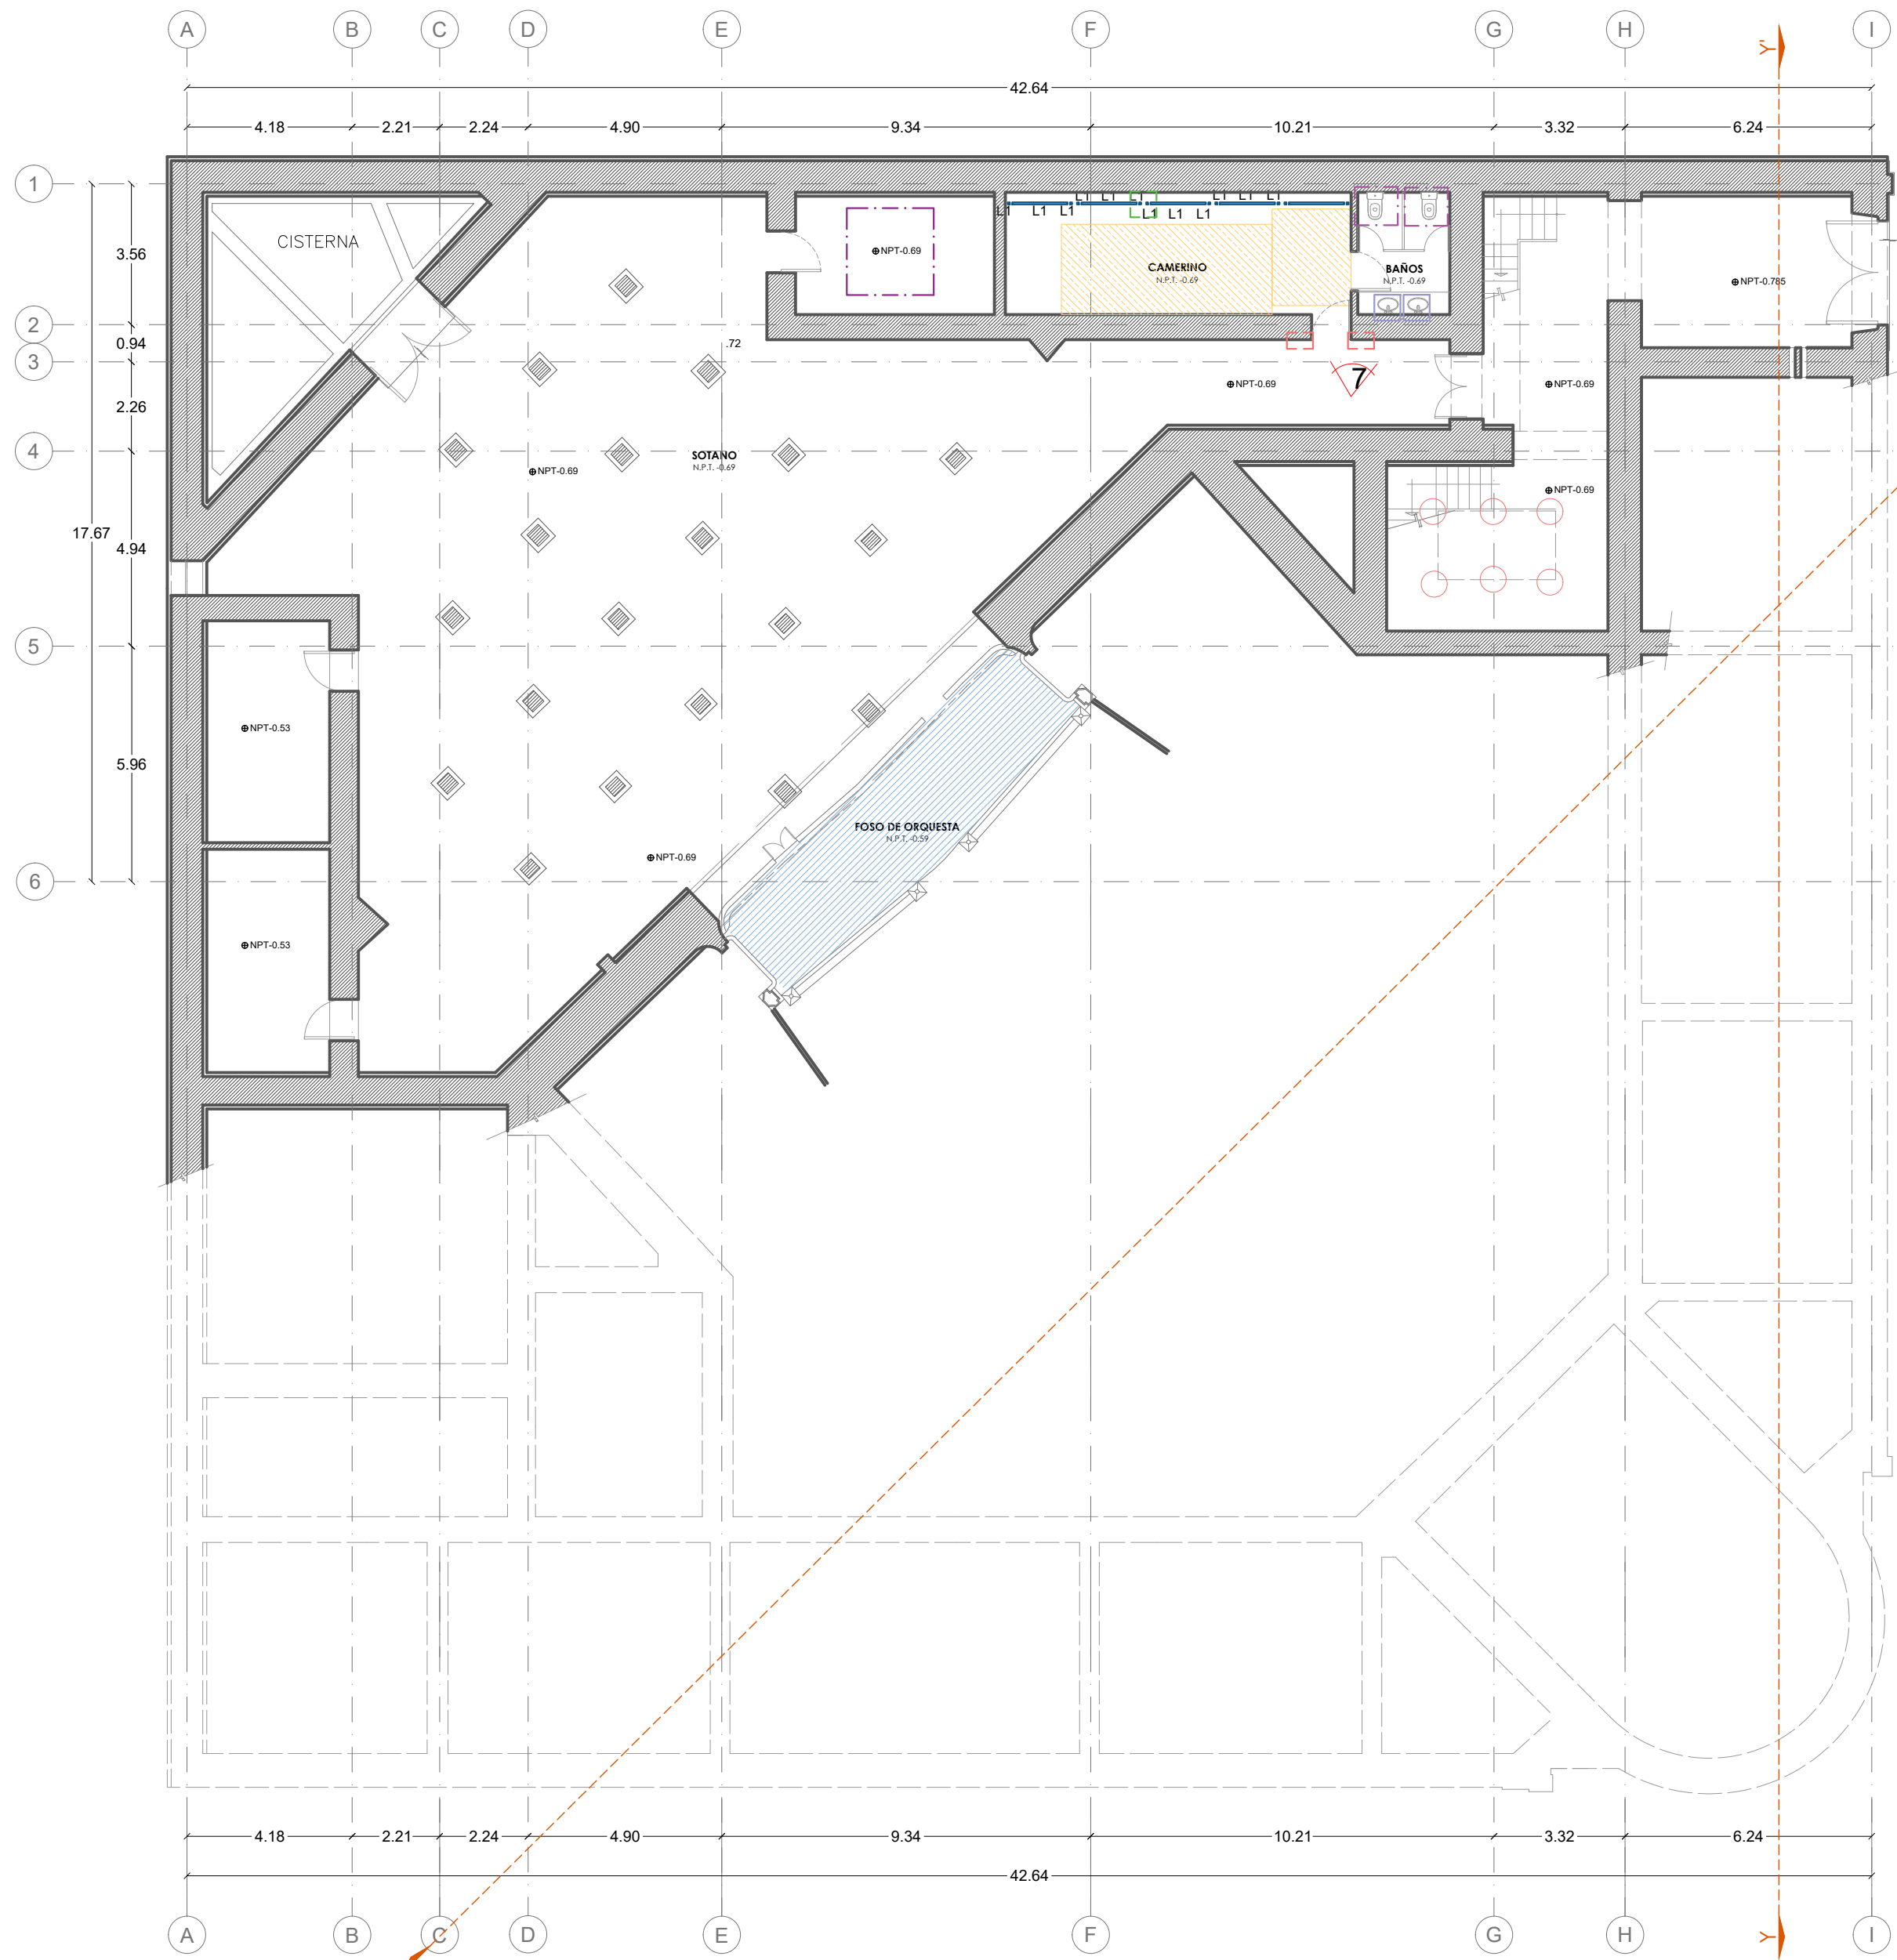
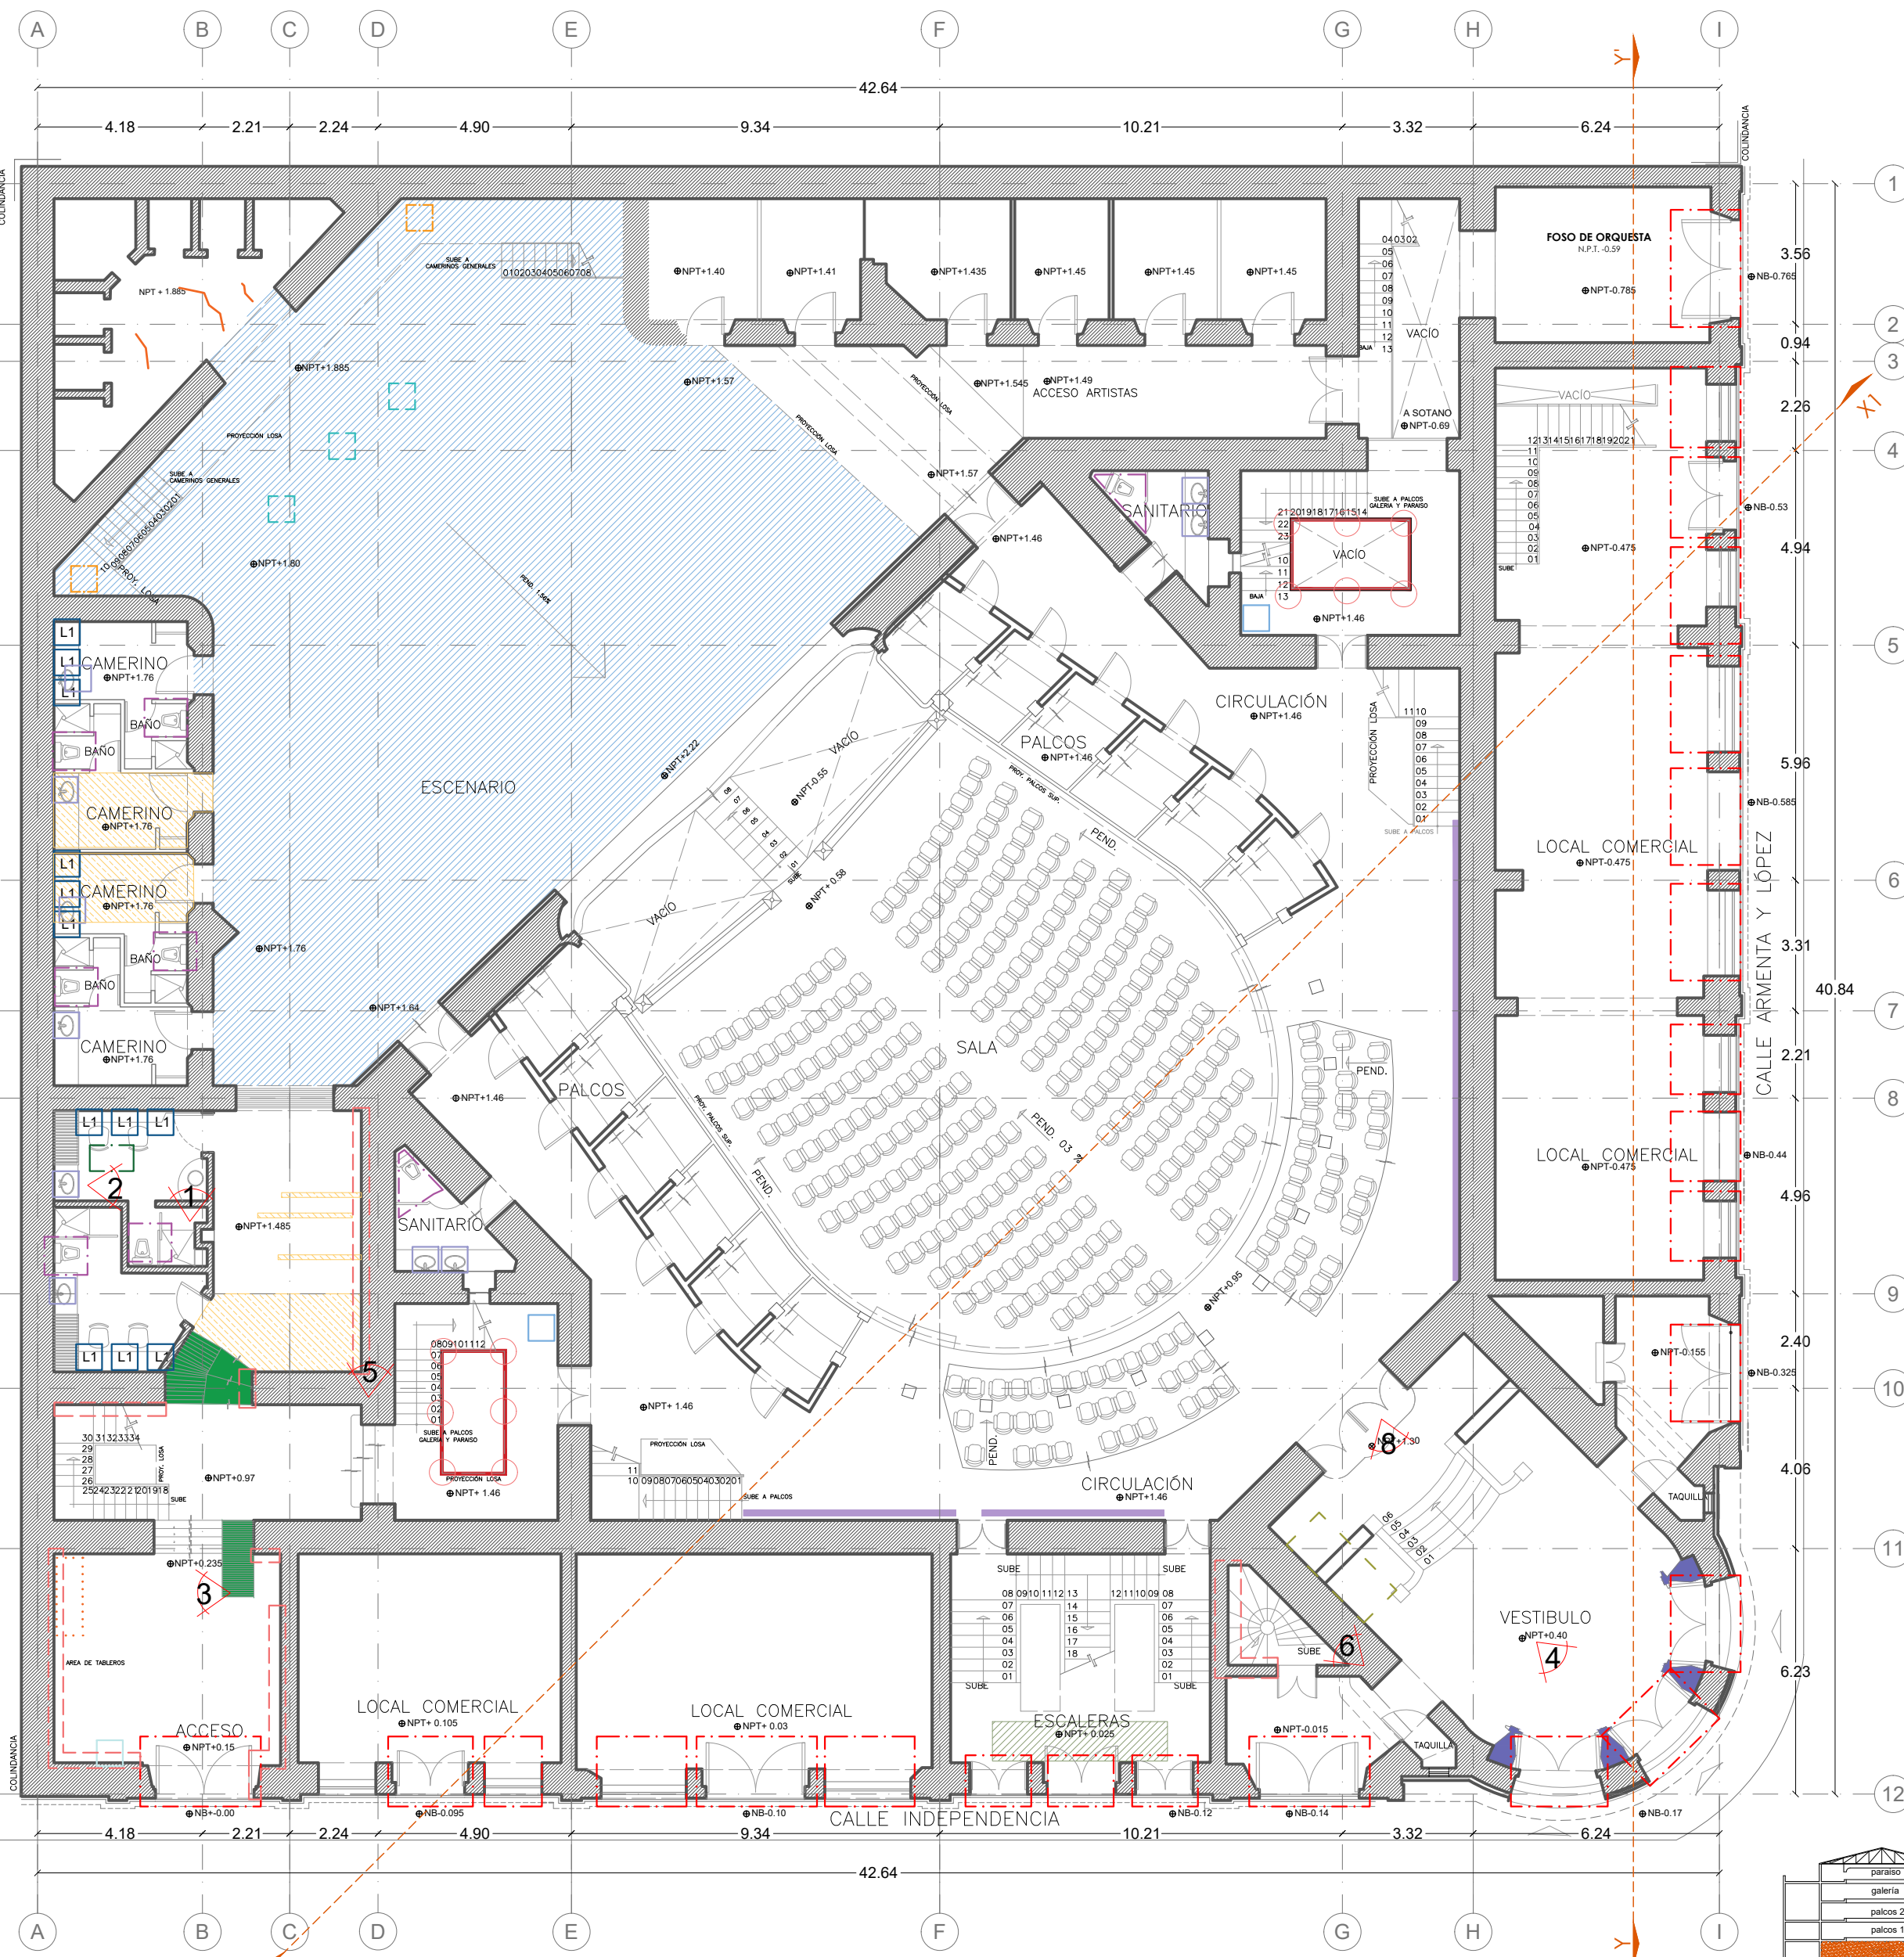
PLANTA ARQUITECTÓNICA DE SÓTANO
DETERIOROS
ESC. 1:150
ESCALA GRAFICA

- GRIETA SOBRE CUBIERTA DE LOSA ALIGERADA DE VIGUETA Y BOVEDILLA A BASE DE LADRILLO CON ACABADO EN INTRADOS DE APLANADO DE YESO Y ACABADO FINAL CON CON TELA TÉCNICA MANTA Y ACABADO EN EXTRADOS CON PISO DE LADRILLO DE 7X12X28CM Y JUNTEADO CON MORTERO CAL-ARENA, A CAUSA DE SISMOS.

- PISO DE CONCRETO SIMPLE, PULIDO CON UN ESPESOR PROMEDIO DE 10 CM, EN PLACAS DE 2X2MTS, CON GRIETAS A CAUSA DE SISMOS.

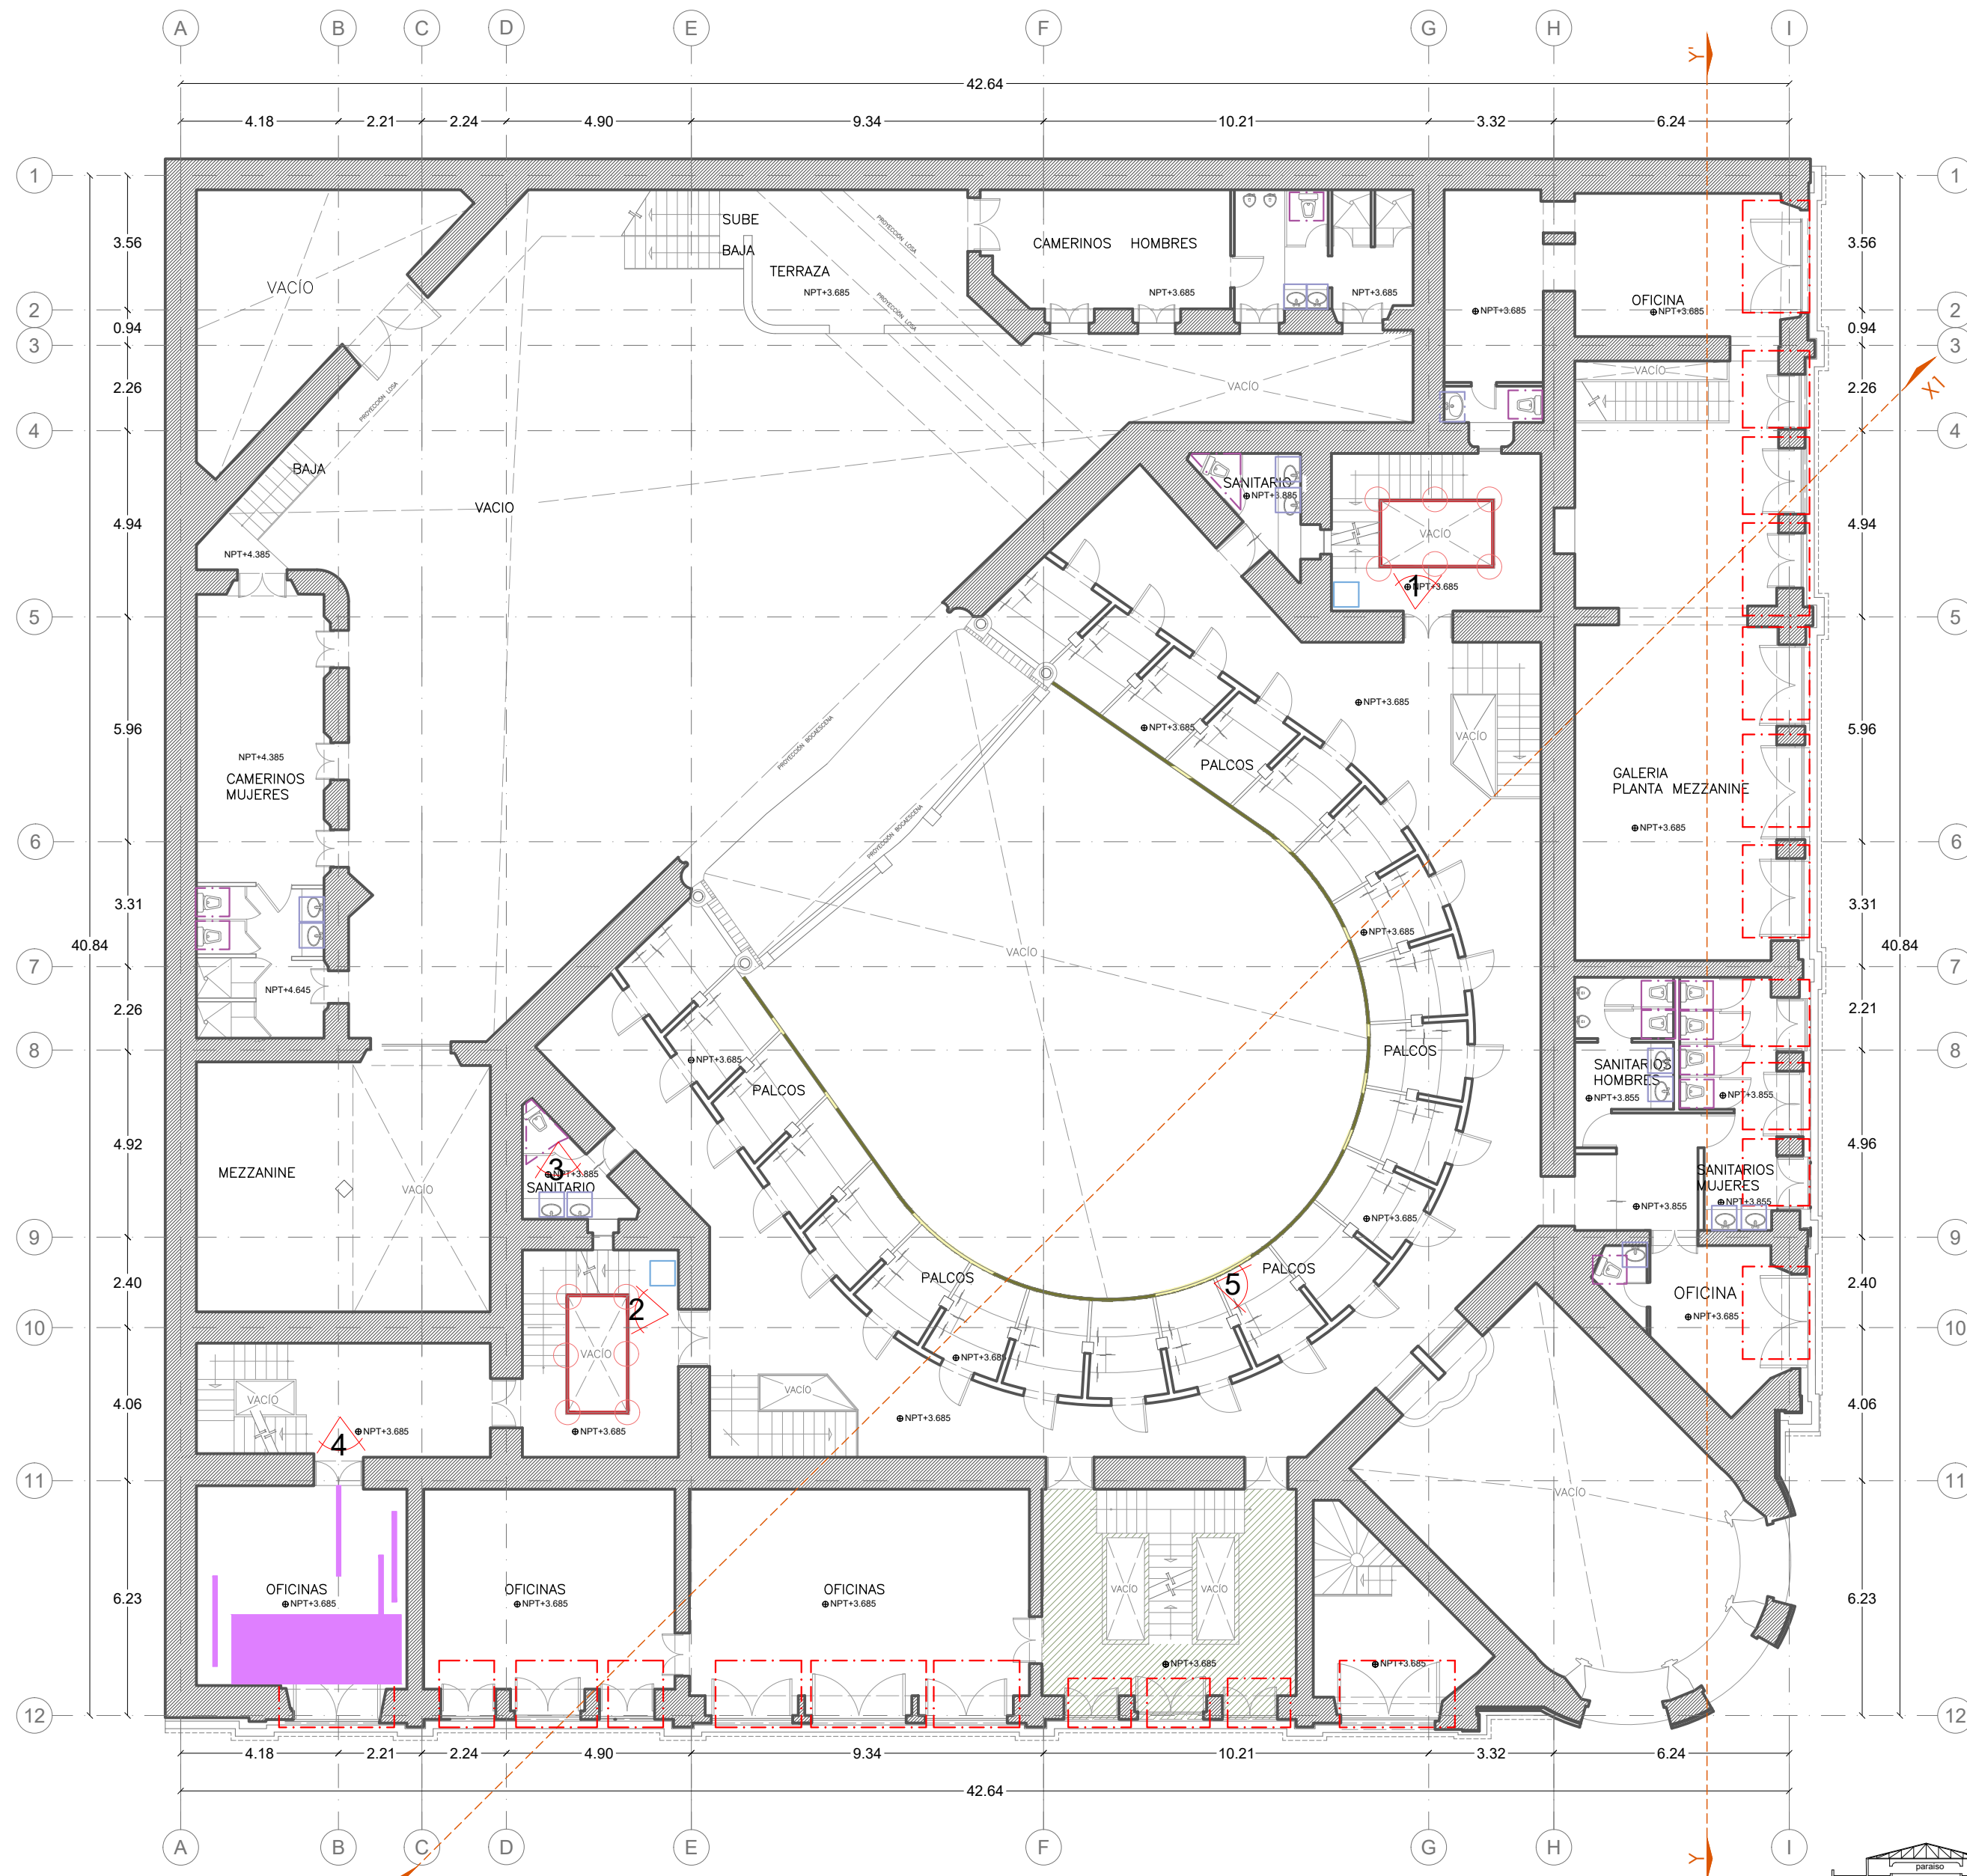
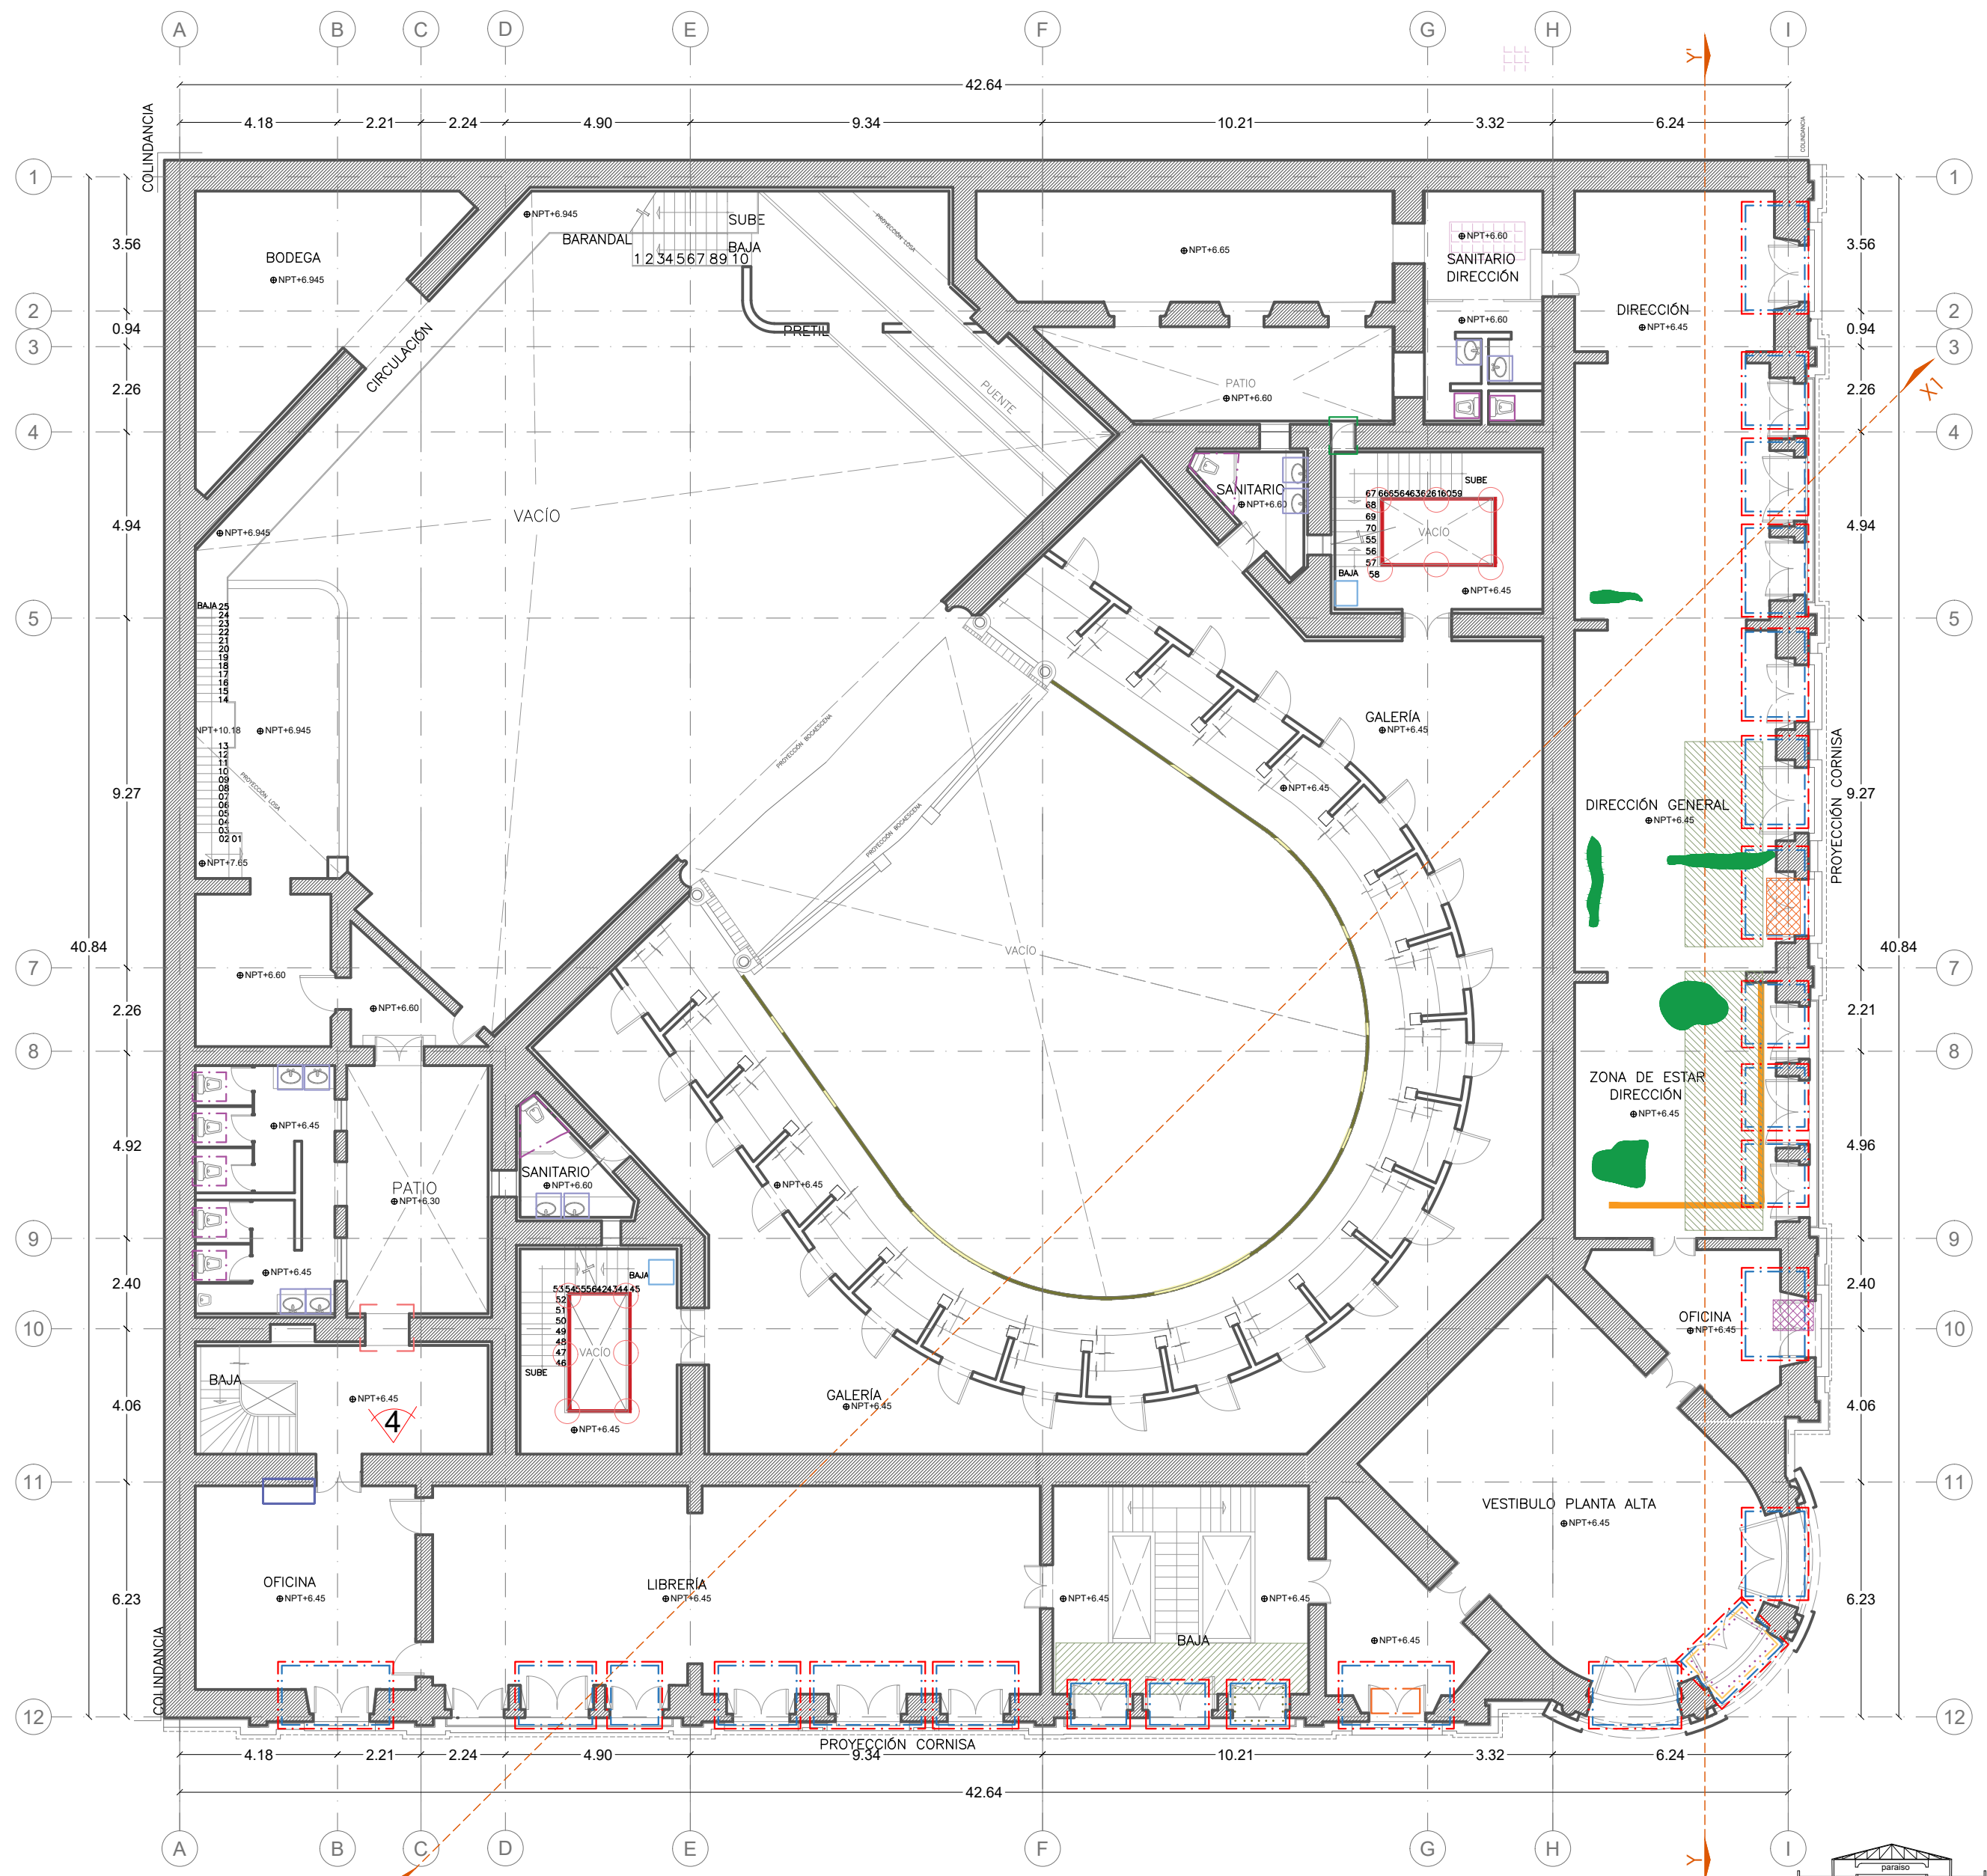
PLANTA ARQUITECTÓNICA DE PALCOS 1

- PRETILES DE MADERA CURVOS EN PALCOS, DE 25 CM DE ANCHO POR 20 CM DE ESPESOR CON DEBILITAMIENTO POR ATAQUE XILOFAGO, SIN DISGREGACION.
- PIEZA DE ANCHO EN BARANDAL, DE 8CM DE ANCHO POR 20CM DE ALTURA PROMEDIO CON PRESENCIA DE RESEQUEZAD POR FOTOOXIDACION Y FALTA DE MANTENIMIENTO.
- PRETILES DE MADERA CURVOS EN PALCOS, DE 25 CM DE ANCHO POR 20CM DE ESPESOR CON DETERIORO ESTRUCTURAL Y DISGREGACION DE MADERA POR ATAQUE XILOFAGO.
- PIEZA DECORATIVA EN BARANDALES DE 10CM DE ALTURA POR 6CM DE ANCHO, CON PINTURA EN MAL ESTADO A CAUSA DE USO CONSTANTE Y FALTA DE MANTENIMIENTO.

- VIDRIO DE VENTANA DE 1.50X0.65 FRACTURADO POR MAL USO DE VENTANAL Y FALTA DE MANTENIMIENTO.

- MANCHAS DE HUMEDAD EN CAPA DE RECUBRIMIENTO DE CUBIERTA DE LOSA ALIGERADA DE VIGUETA Y BOVEDILA DE 30CM DE ESPESOR PROMEDIO CON ACABADO DE YESO Y ACABADO FINAL CON TELA TECNICA MANTA MOLDEADA A LOSA, A CAUSA DE FILTRACIONES EN LOSA POR GRIETAS A CAUSA DE SISMOS.

- DESPRENDIMIENTO DE RECUBRIMIENTO DE TELA TECNICA MANTA MOLDEADA A LOSA, EN CUBIERTA DE LOSA ALIGERADA DE VIGUETA Y BOVEDILA DE 30CM DE ESPESOR PROMEDIO A CAUSA DE FILTRACIONES EN LOSA POR GRIETAS A CAUSA DE SISMOS.

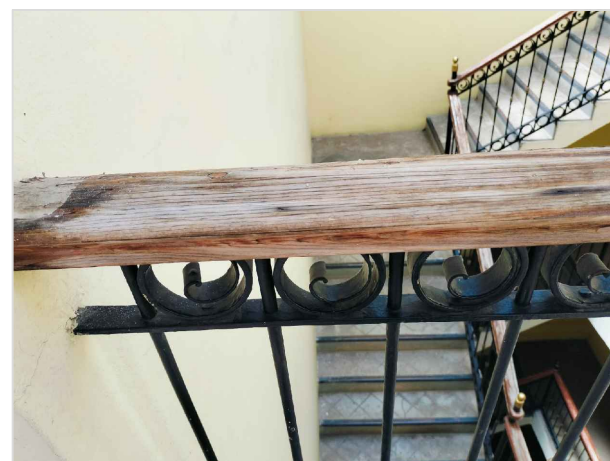
IMAGEN 01: PIEZA DE MADERA EN BARANDAL, DE 8CM DE ANCHO POR 20CM DE ALTURA, PROMEDIO CON PRESENCIA DE RESEQUEZAD POR FOTOOXIDACION Y FALTA DE MANTENIMIENTO.

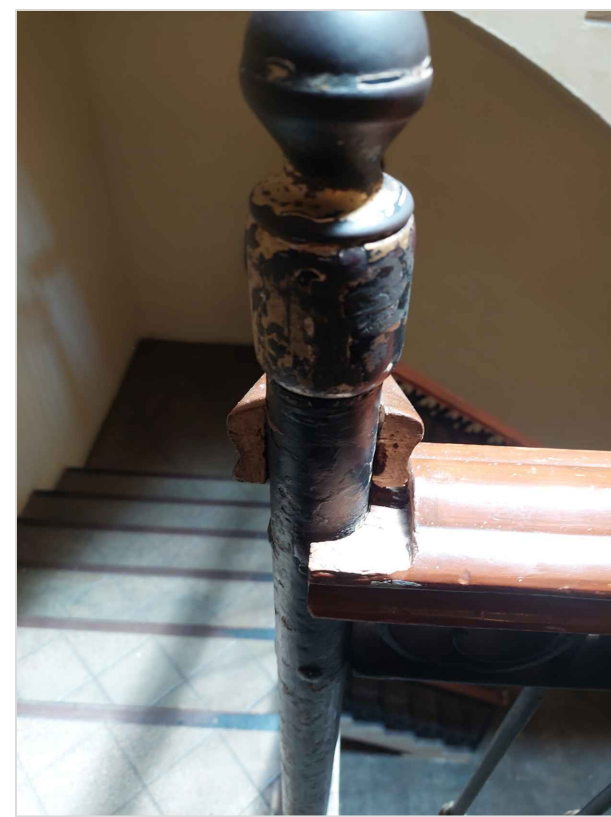
IMAGEN 02: PIEZA DECORATIVA DE BARANDAL DE CUBO DE ESCALERAS CON DESPRENDIMIENTO DE PINTURA, A CAUSA DE USO CONSTANTE Y FALTA DE MANTENIMIENTO.

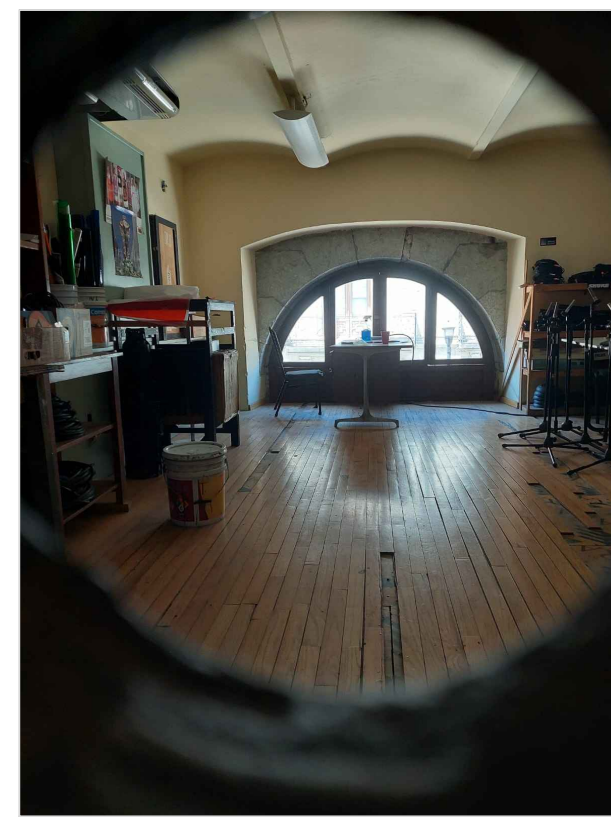
IMAGEN 04: PISO DE MADERA MACHIMBRADA DE ENCINO CON DUELAS DE 9X12X2.40M SOBRE UN CONTRAPISO DE TRIPLAY CON DESPRENDIMIENTOS DE PIEZAS POR PRESENCIA DE HUMEDAD, Y FALTA DE MANTENIMIENTO.

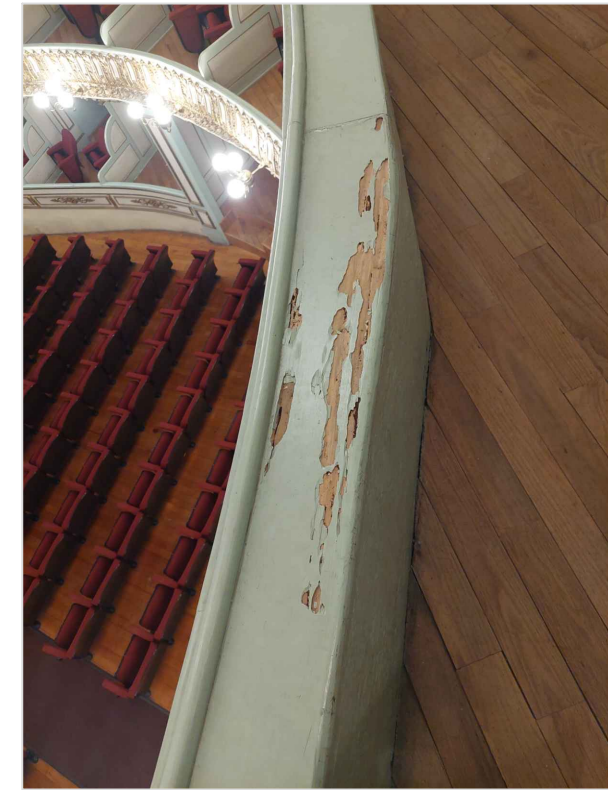
IMAGEN 05: PRETILES DE MADERA CURVOS EN PALCOS DE 25CM DE ANCHO POR 20CM DE ESPESOR CON DETERIORO ESTRUCTURAL Y DISGREGACION DE MADERA POR ATAQUE XILOFAGO.

RESANE Y ESTABILIZACIÓN ESTRUCTURAL DE BARANDAL DE MADERA, SOBRE PRETIL PARA REESCRUTURACIÓN DE ÁREAS INTERVENIDAS. SE APLICARÁ RESINA EPÓXICA ARALDIT PARA RELLENAR LOS FALTANTES Y BRINDAR ESTRUCTURA. ESTA REPOSICIÓN SE HARÁ A NIVEL DE LA CAPA PICTÓRICA, EN CASO DE QUE NO QUEDA A NIVEL SE APLICARÁ UNA CAPA DE PASTA DE RESANE PARA MADERA Y CON ESTA SE RESANARÁN TODAS LAS PERFORACIONES DE LAS INYECCIONES. FINALMENTE SE LIJARA TODA LA SUPERFICIE USANDO LIJAS DEL 120 A 180 PARA DEJAR UNA SUPERFICIE APTA PARA LA RECEPCIÓN DE PINTURA.

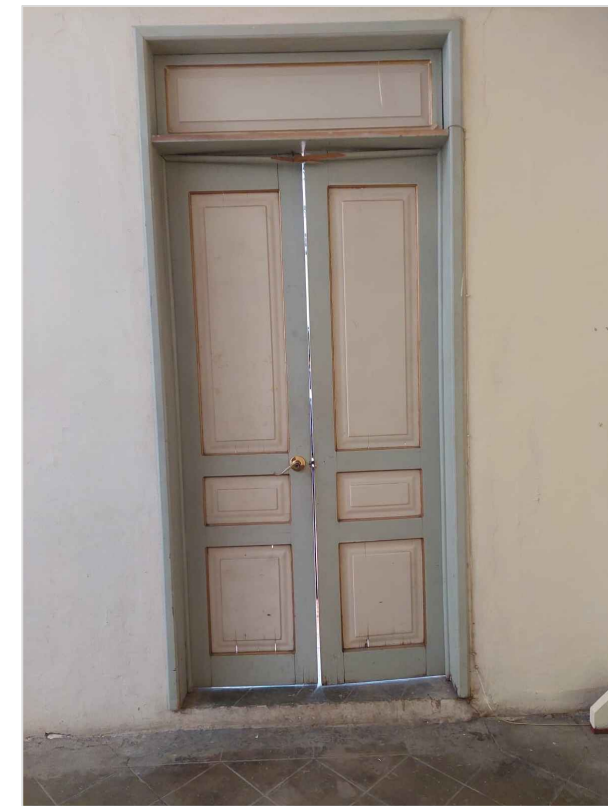
IMAGEN 06: PUERTA DE MADERA 2.40X1.48M DE MADERA DE PINO CON CONTRAMARCO, LAQUEADA CON PINTURA COLOR VERDE PISTACHE Y BLANCO, EN MAL ESTADO POR INTEMPERISMO Y FALTA DE MANTENIMIENTO.

MANTENIMIENTO DE PUERTA TRASLADADA A TALLER, PREVIAMENTE SE DEBERA PROTEGER EL ÁREA DE TRABAJO CON POLIETILENO CAL. 600, UNA VEZ PROTEGIDO, SE PROCEDERÁ A LA LIBERACIÓN DE BARNIZ A BASE DE LA APLICACIÓN DE REMOVEDOR DE PINTURA SHERWIN WILLIAMS O SIMILAR EN CALIDAD Y CON EL USO DE HERRAMIENTAS MANUALES, CUÑAS, FORMONES, LIJAS DE DIFERENTES GRANOS, REALIZANDO LA LIBERACIÓN EN AMBAS CARAS DE LA PUERTA HASTA DEJAR LIMPIA LA MADERA DE BARNIZ, SE REVISARÁN BISAGRAS, PICAPORTES, CREMONESES, CHAPAS, CUIDANDO DE NO DAÑAR ZONAS ALEDAÑAS.

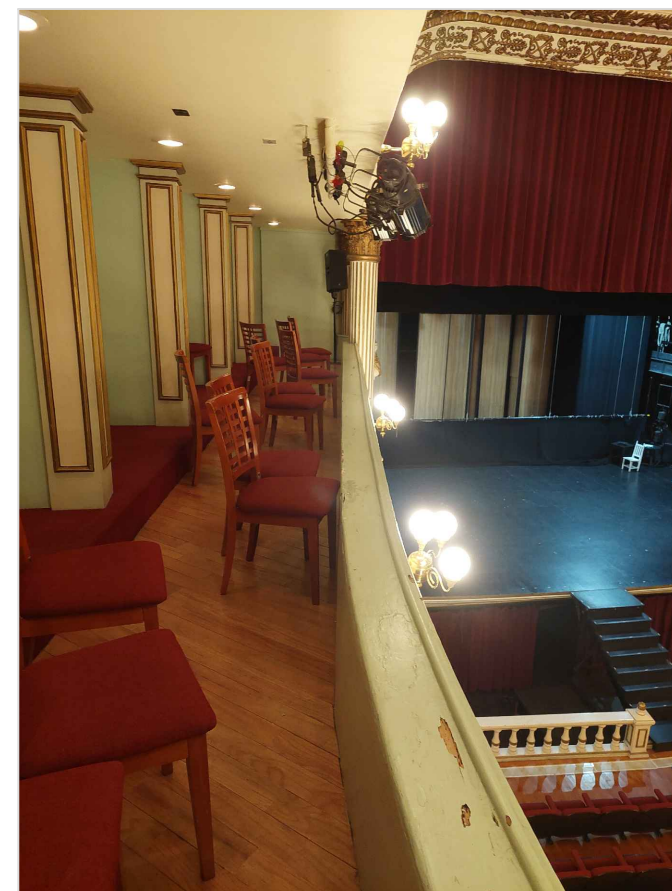
IMAGEN 01: PRETIL DE MADERA DE 25CM DE ANCHO CON DESPRENDIMIENTOS Y DETERIORO ESTRUCTURAL POR ATAQUE XILOFAGO.

LIBERACIÓN, LIMPIEZA Y ASPIRADO DE BARANDAL DE MADERA, SOBRE PRETIL LIMPIEZA DE LA SUPERFICIE CON TRAPO DE MICROFIBRA HÚMEDO, EN LAS ZONAS DONDE SE DETECTE LA MADERA EN MAL ESTADO SE LIBERARÁ EL MATERIAL CARCOMIDO Y CON UNA ASPIRADORA, SE SUCCIONARÁN LAS EXCRETAS, CON LA FINALIDAD DE PODER PREPARAR EL ÁREA PARA LOS SIGUIENTES PROCESOS, EVITANDO DAÑOS EN ZONAS ALEDAÑAS.

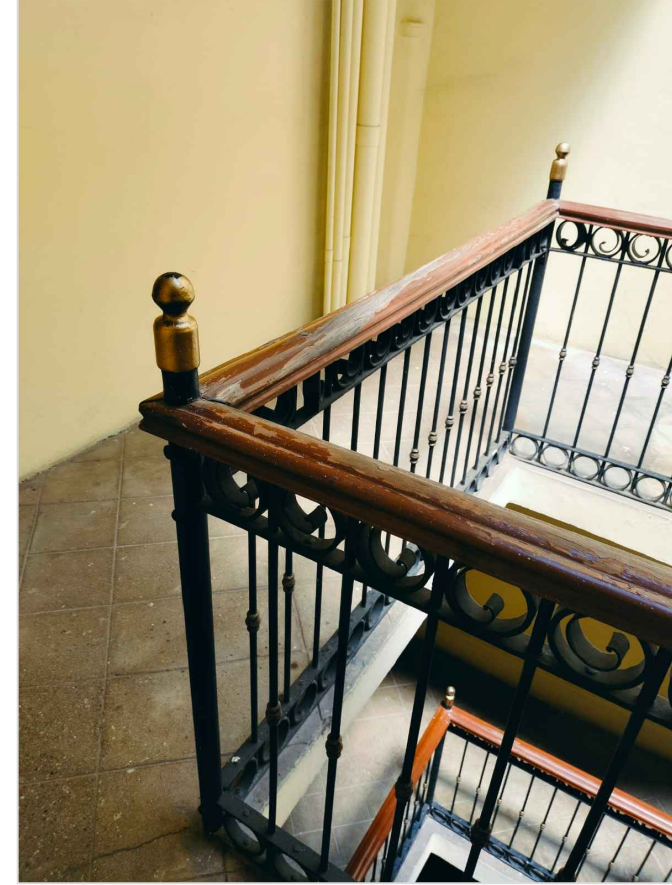
IMAGEN 02: PIEZA DE MADERA CON PRESENCIA DE RESEQUEZAD POR FOTOOXIDACIÓN Y FALTA DE MANTENIMIENTO.
