PROYECTO:
REHABILITACIÓN DEL TEATRO MACEDONIO ALCALÁ,
OAXACA DE JUÁREZ, OAXACA.

PLANO: ESTADO ACTUAL

PLANO: DETERIOROS

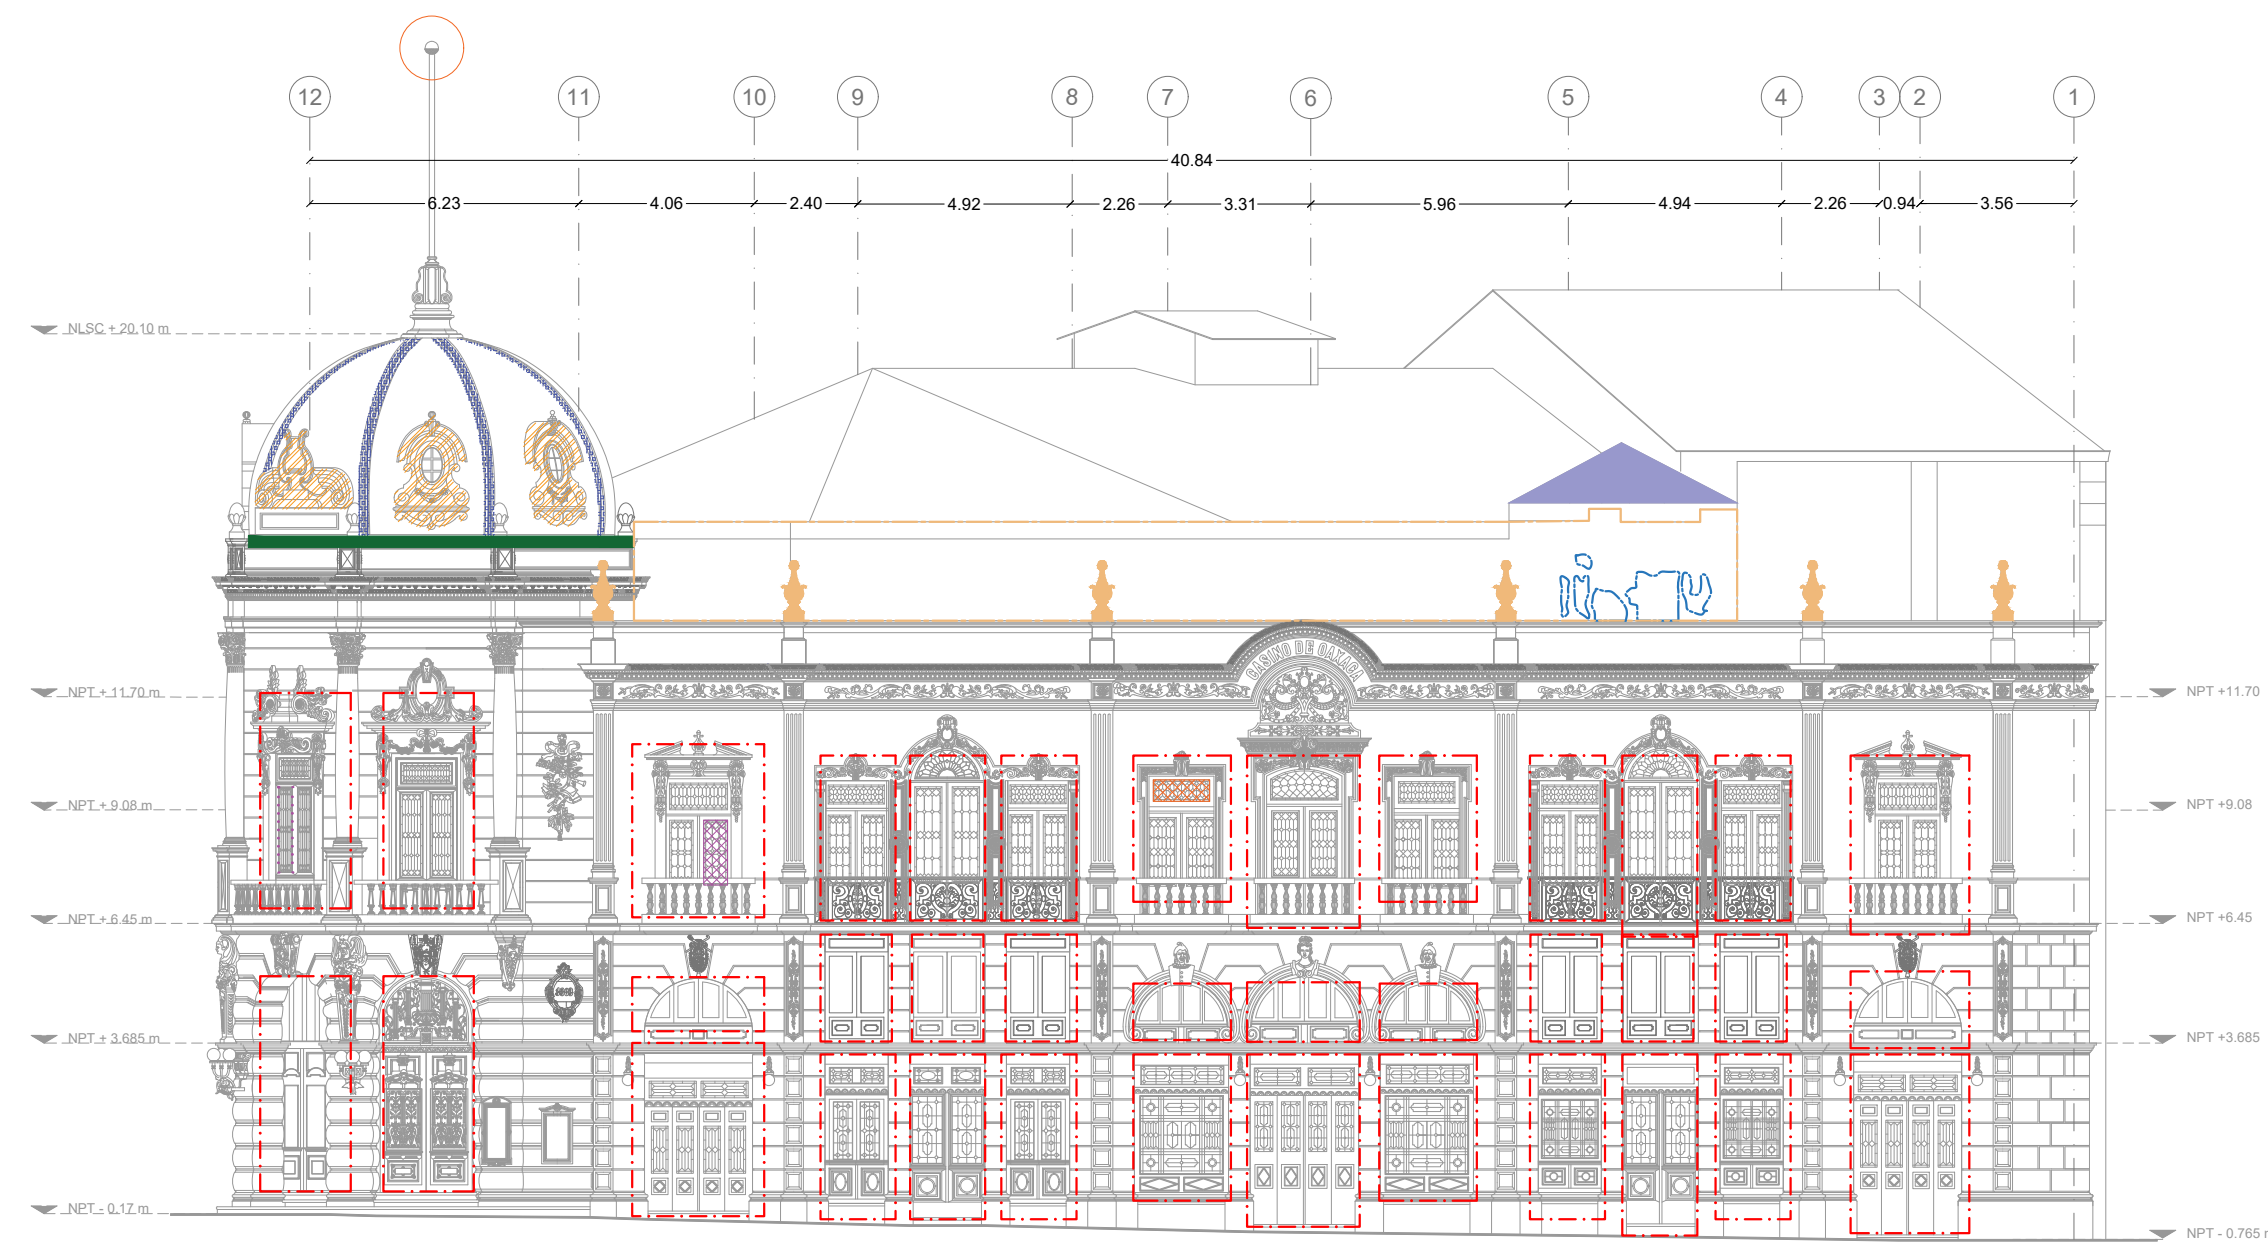
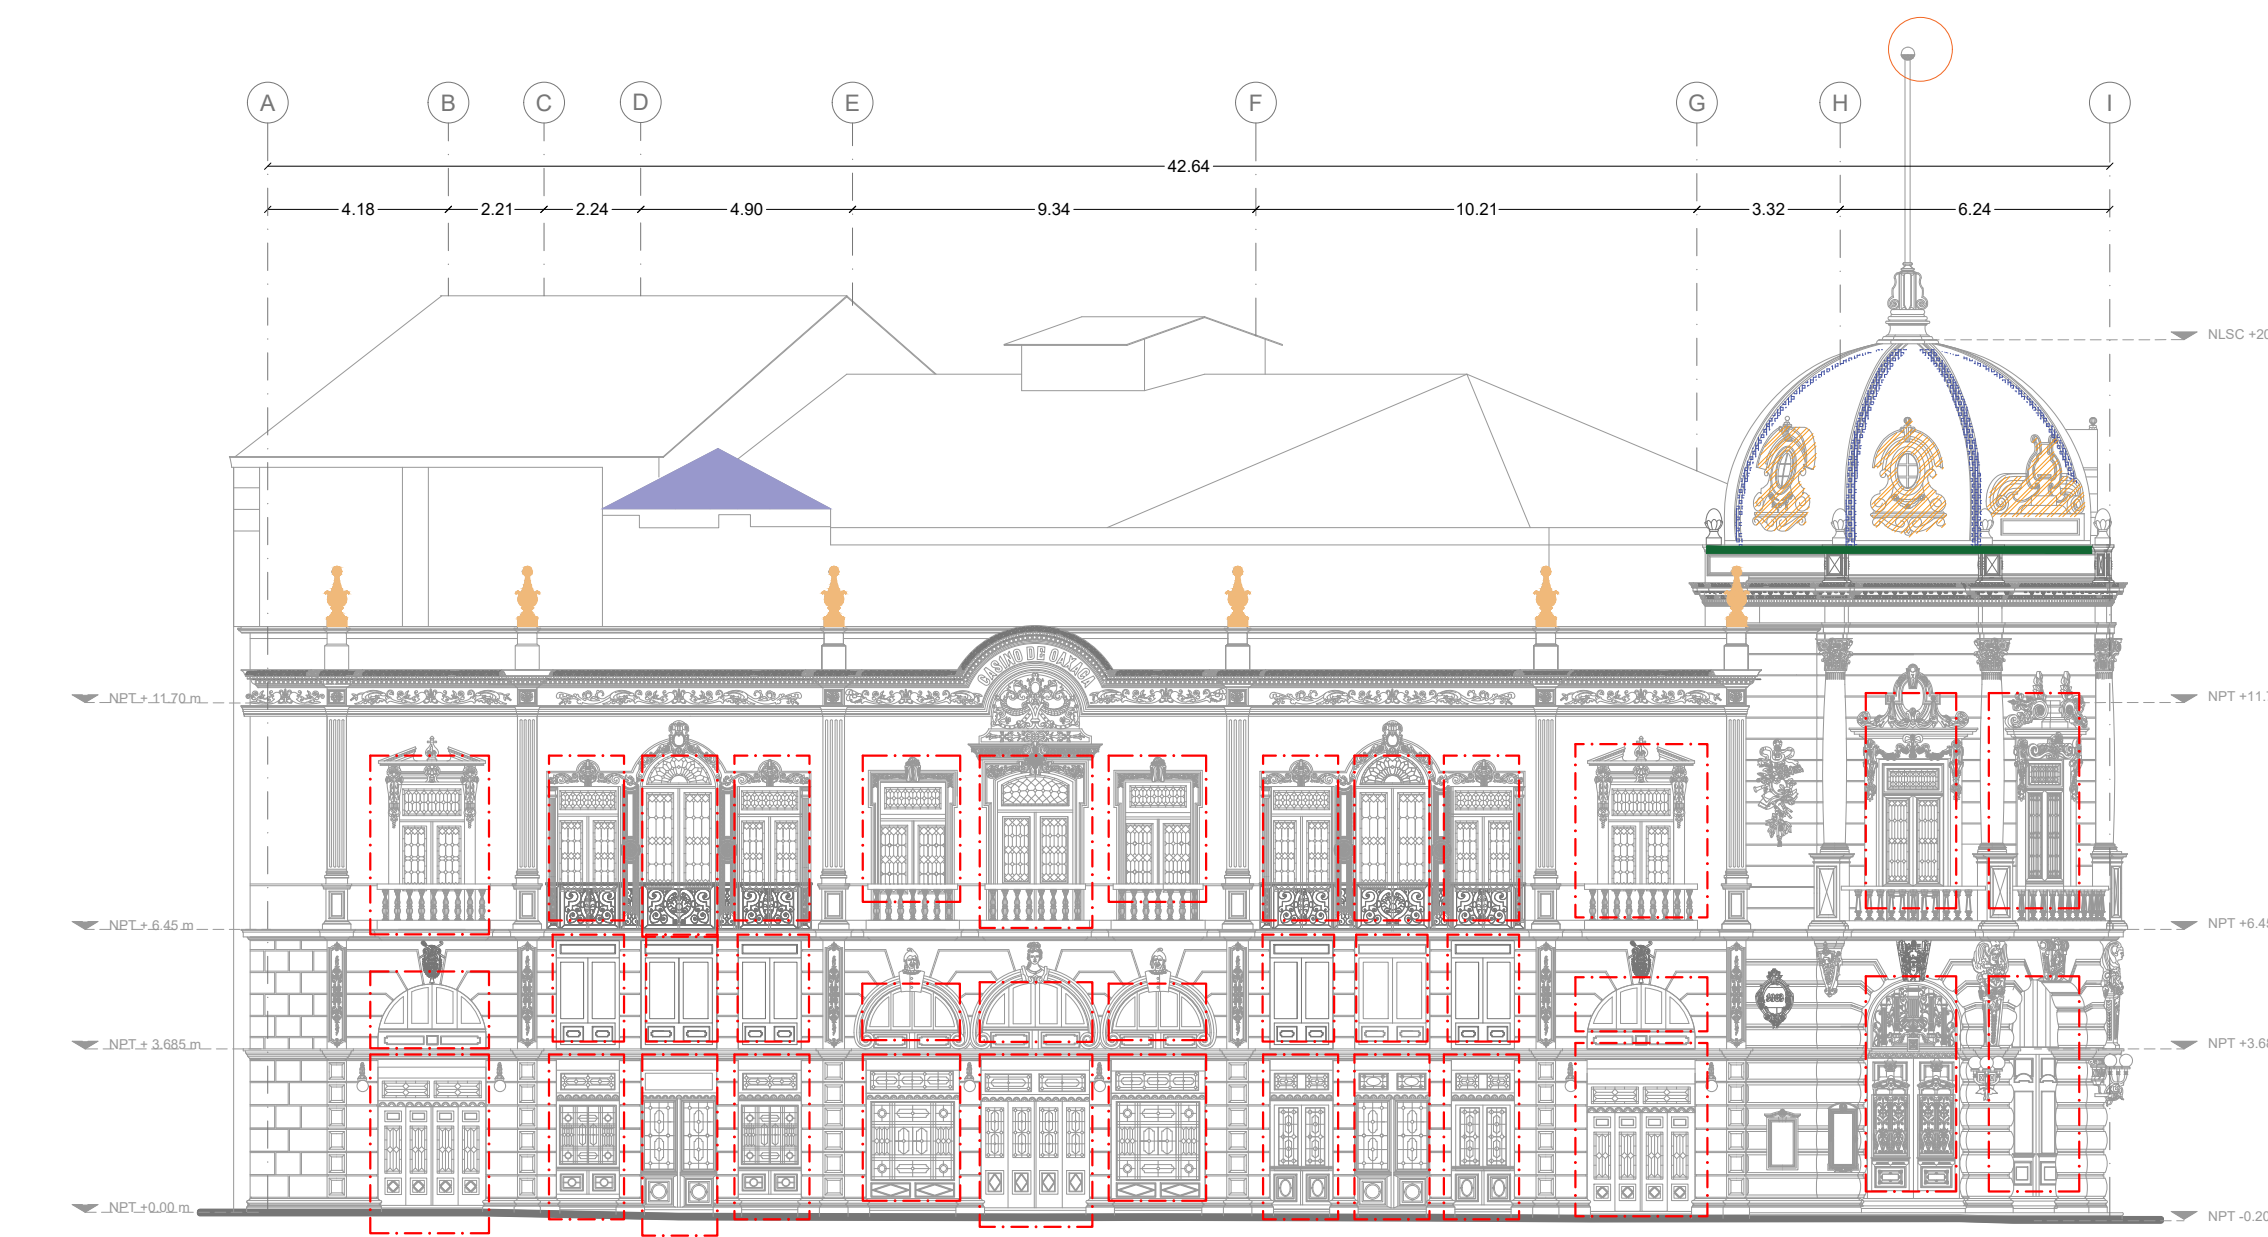
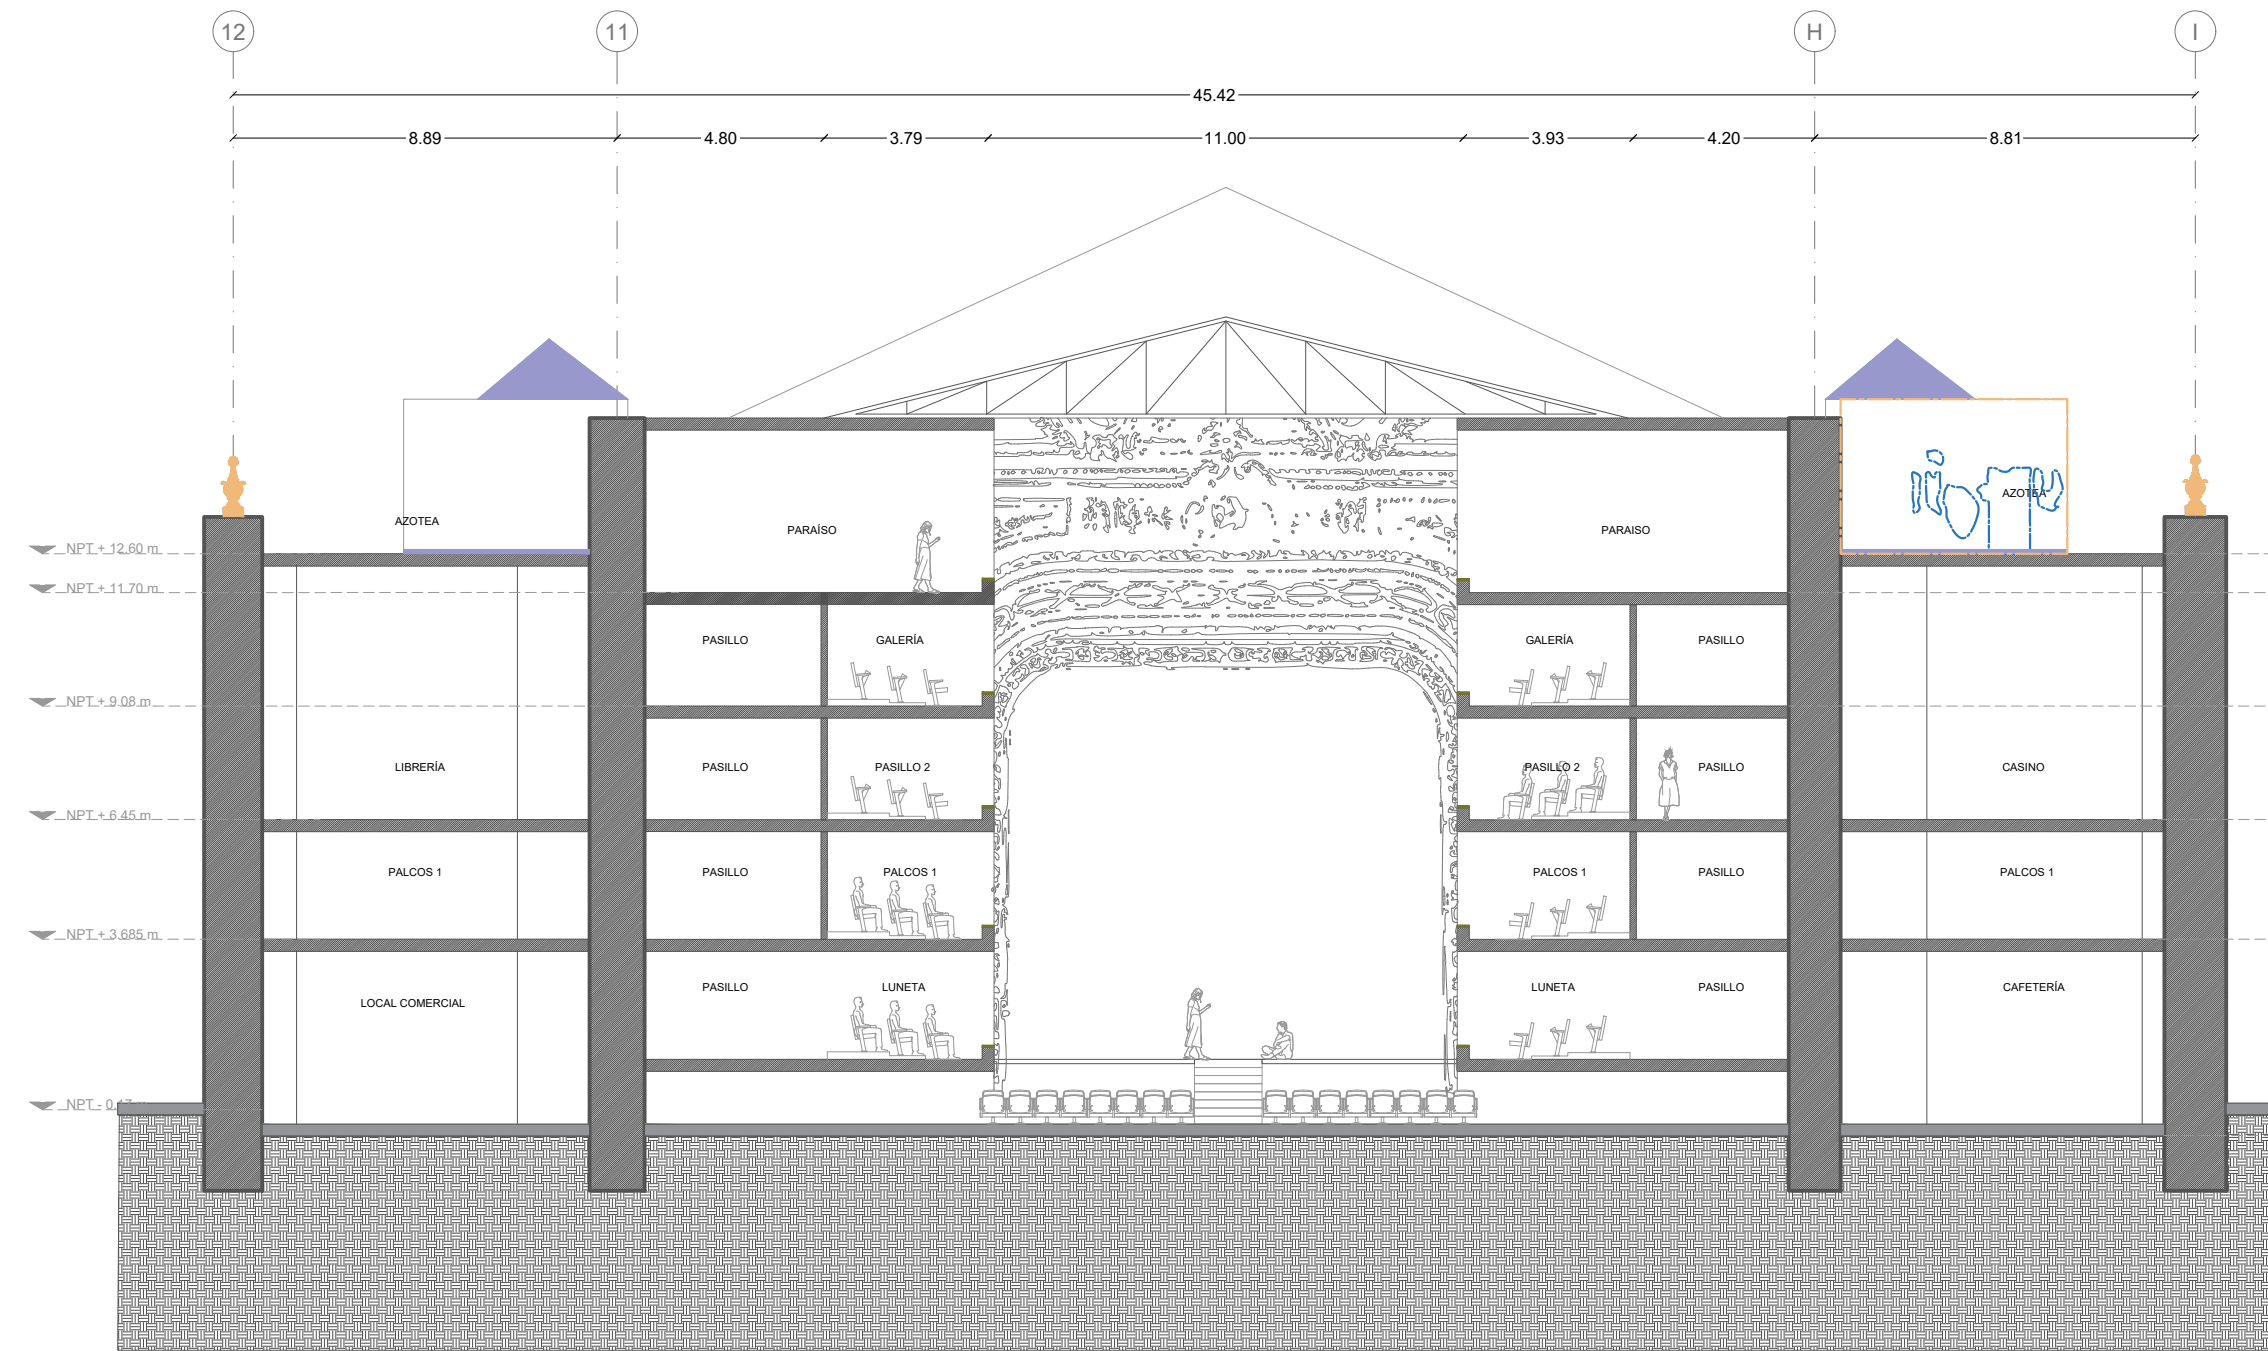
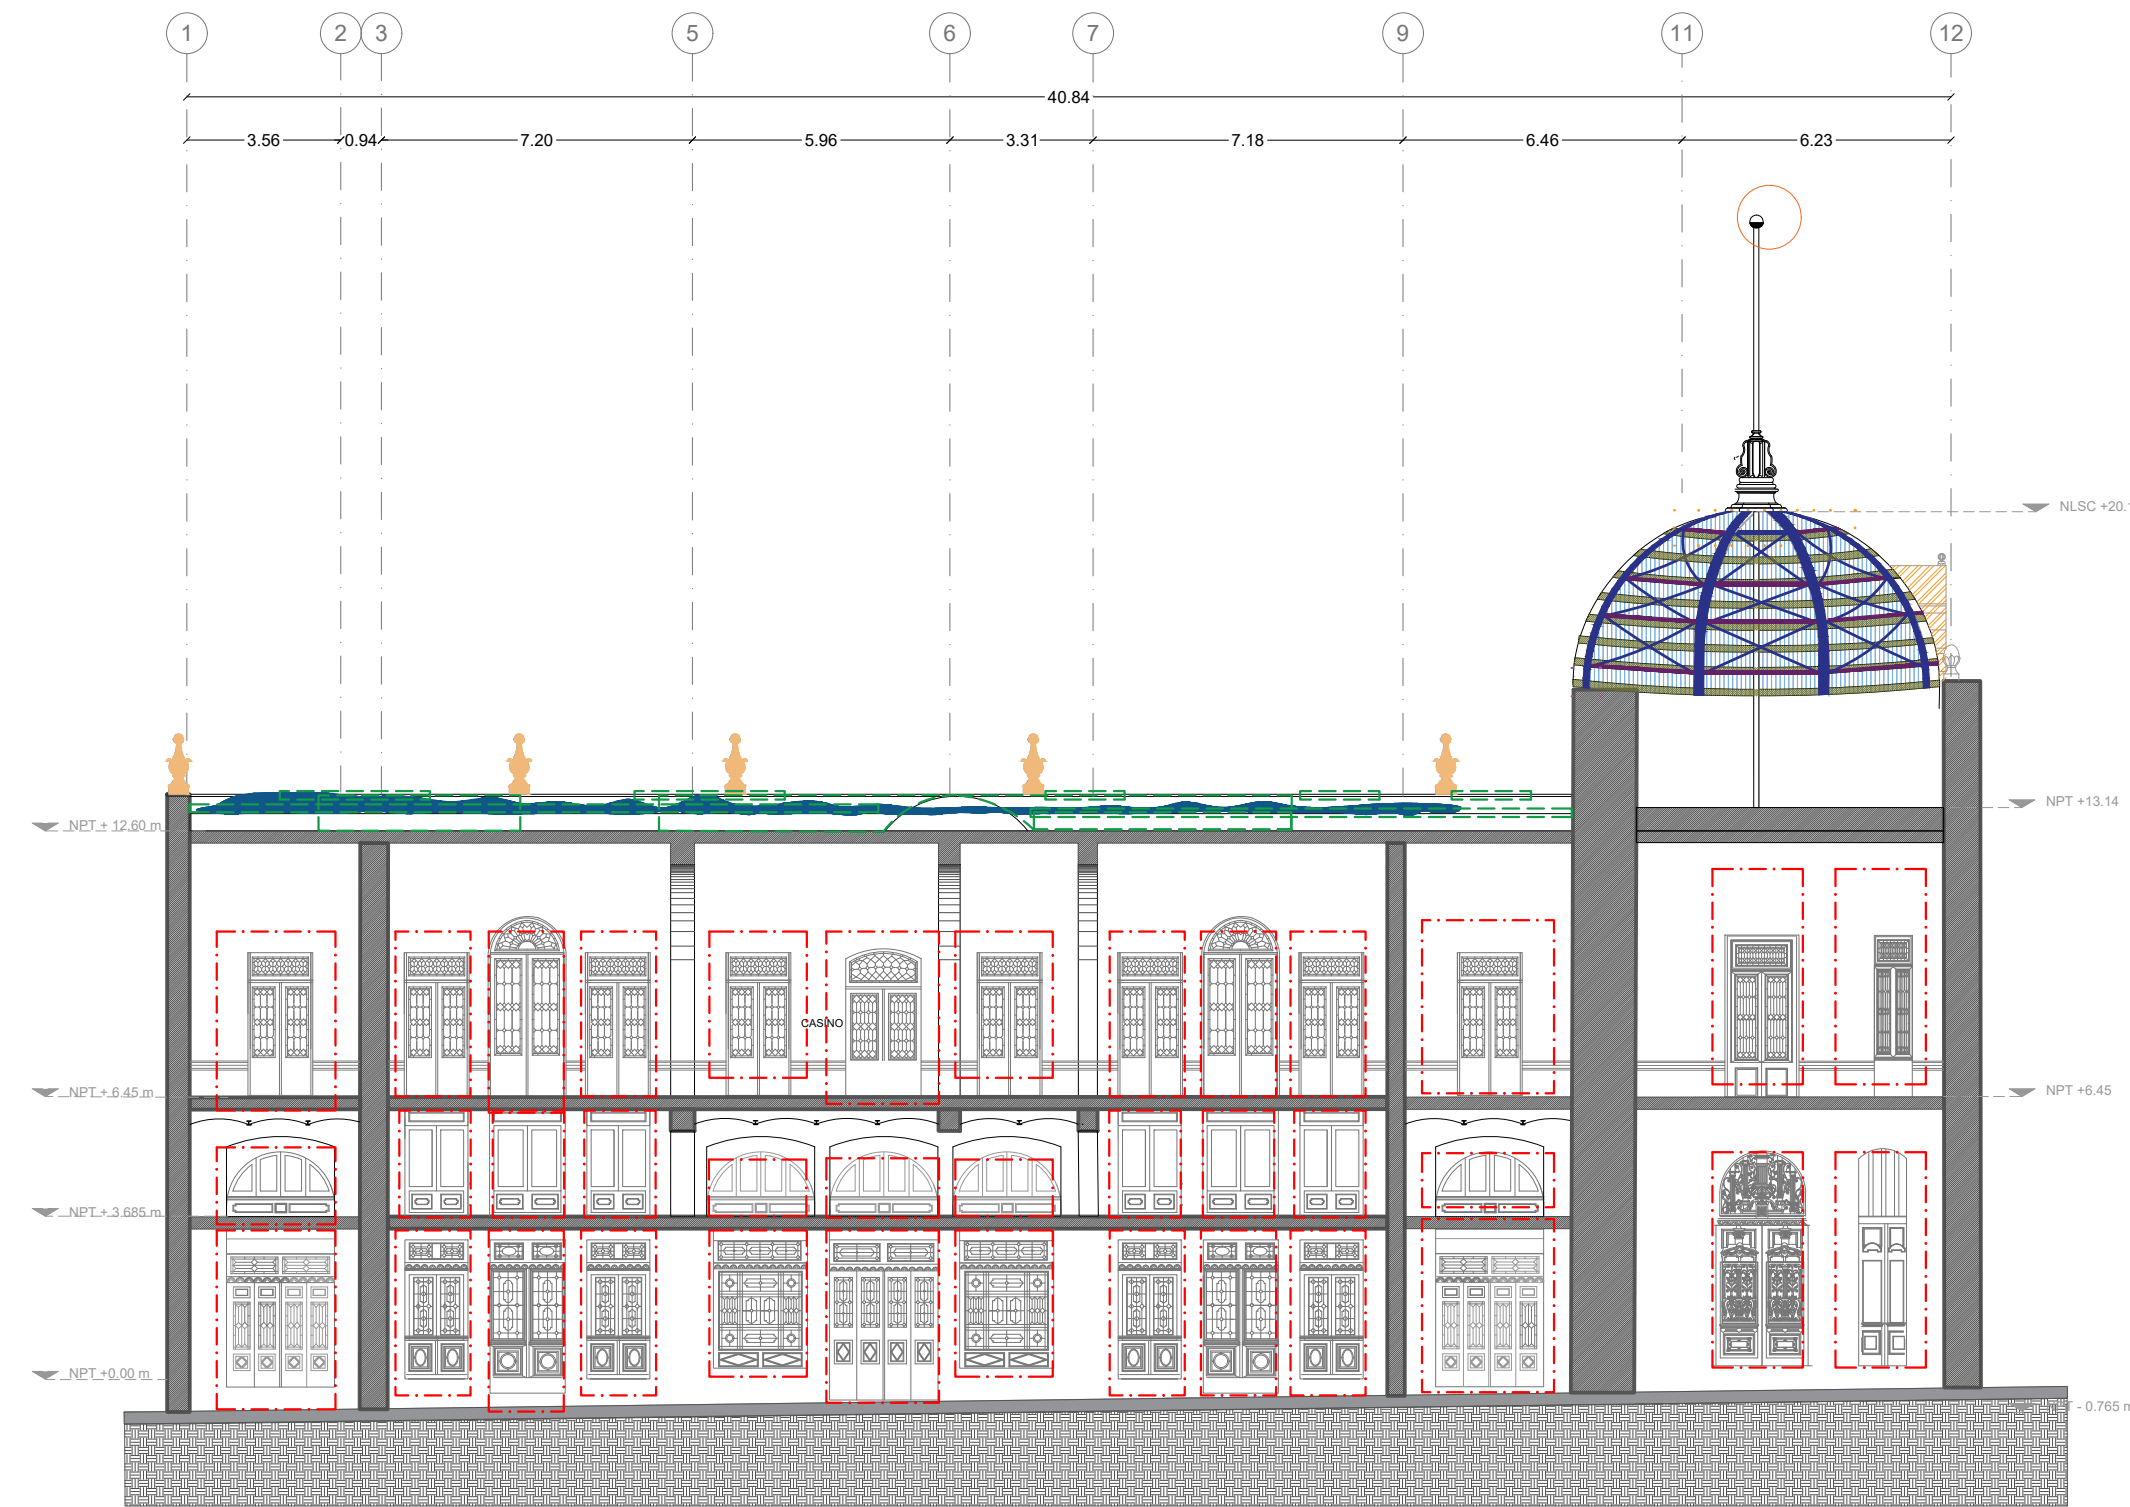
- EXTRADÓS DE CÚPULA CON TEJAS DE LÁMINA GALVANIZADA ROMBOIDALES CALIBRE 24, DE DIMENSIONES PROMEDIO DE 0.32 M DE ALTO POR 0.15 M DE ANCHO, FIJADAS A ENTABLERADO DE MADERA POR MEDIO DE TORNILLERÍA CON DETERIORO EN RECUBRIMIENTO DE PINTURA EN COLOR VERDE, POR AGENTES CLIMATOLÓGICOS Y FALTA DE MANTENIMIENTO.

- LÁMINA GALVANIZADA EN DECORACIONES DEL REIMATE (LAS VENTANAS Y EL ARPA) FIJADAS A ESTRUCTURA PRINCIPAL DE VIGAS IPR DE 8"x4" CON REMACHES, CON CORROSIÓN ACTIVA, DEBIDO A AGENTES CLIMATOLÓGICOS Y FALTA DE MANTENIMIENTO.
