Rehabilitación del atrio del templo de nuestra Señora de la Merced,
Oaxaca de Juárez, Oaxaca

Septiembre 2025

INSTITUTO DEL
PATRIMONIO
CULTURAL
DEL ESTADO DE OAXACA

Registro de Deterioros

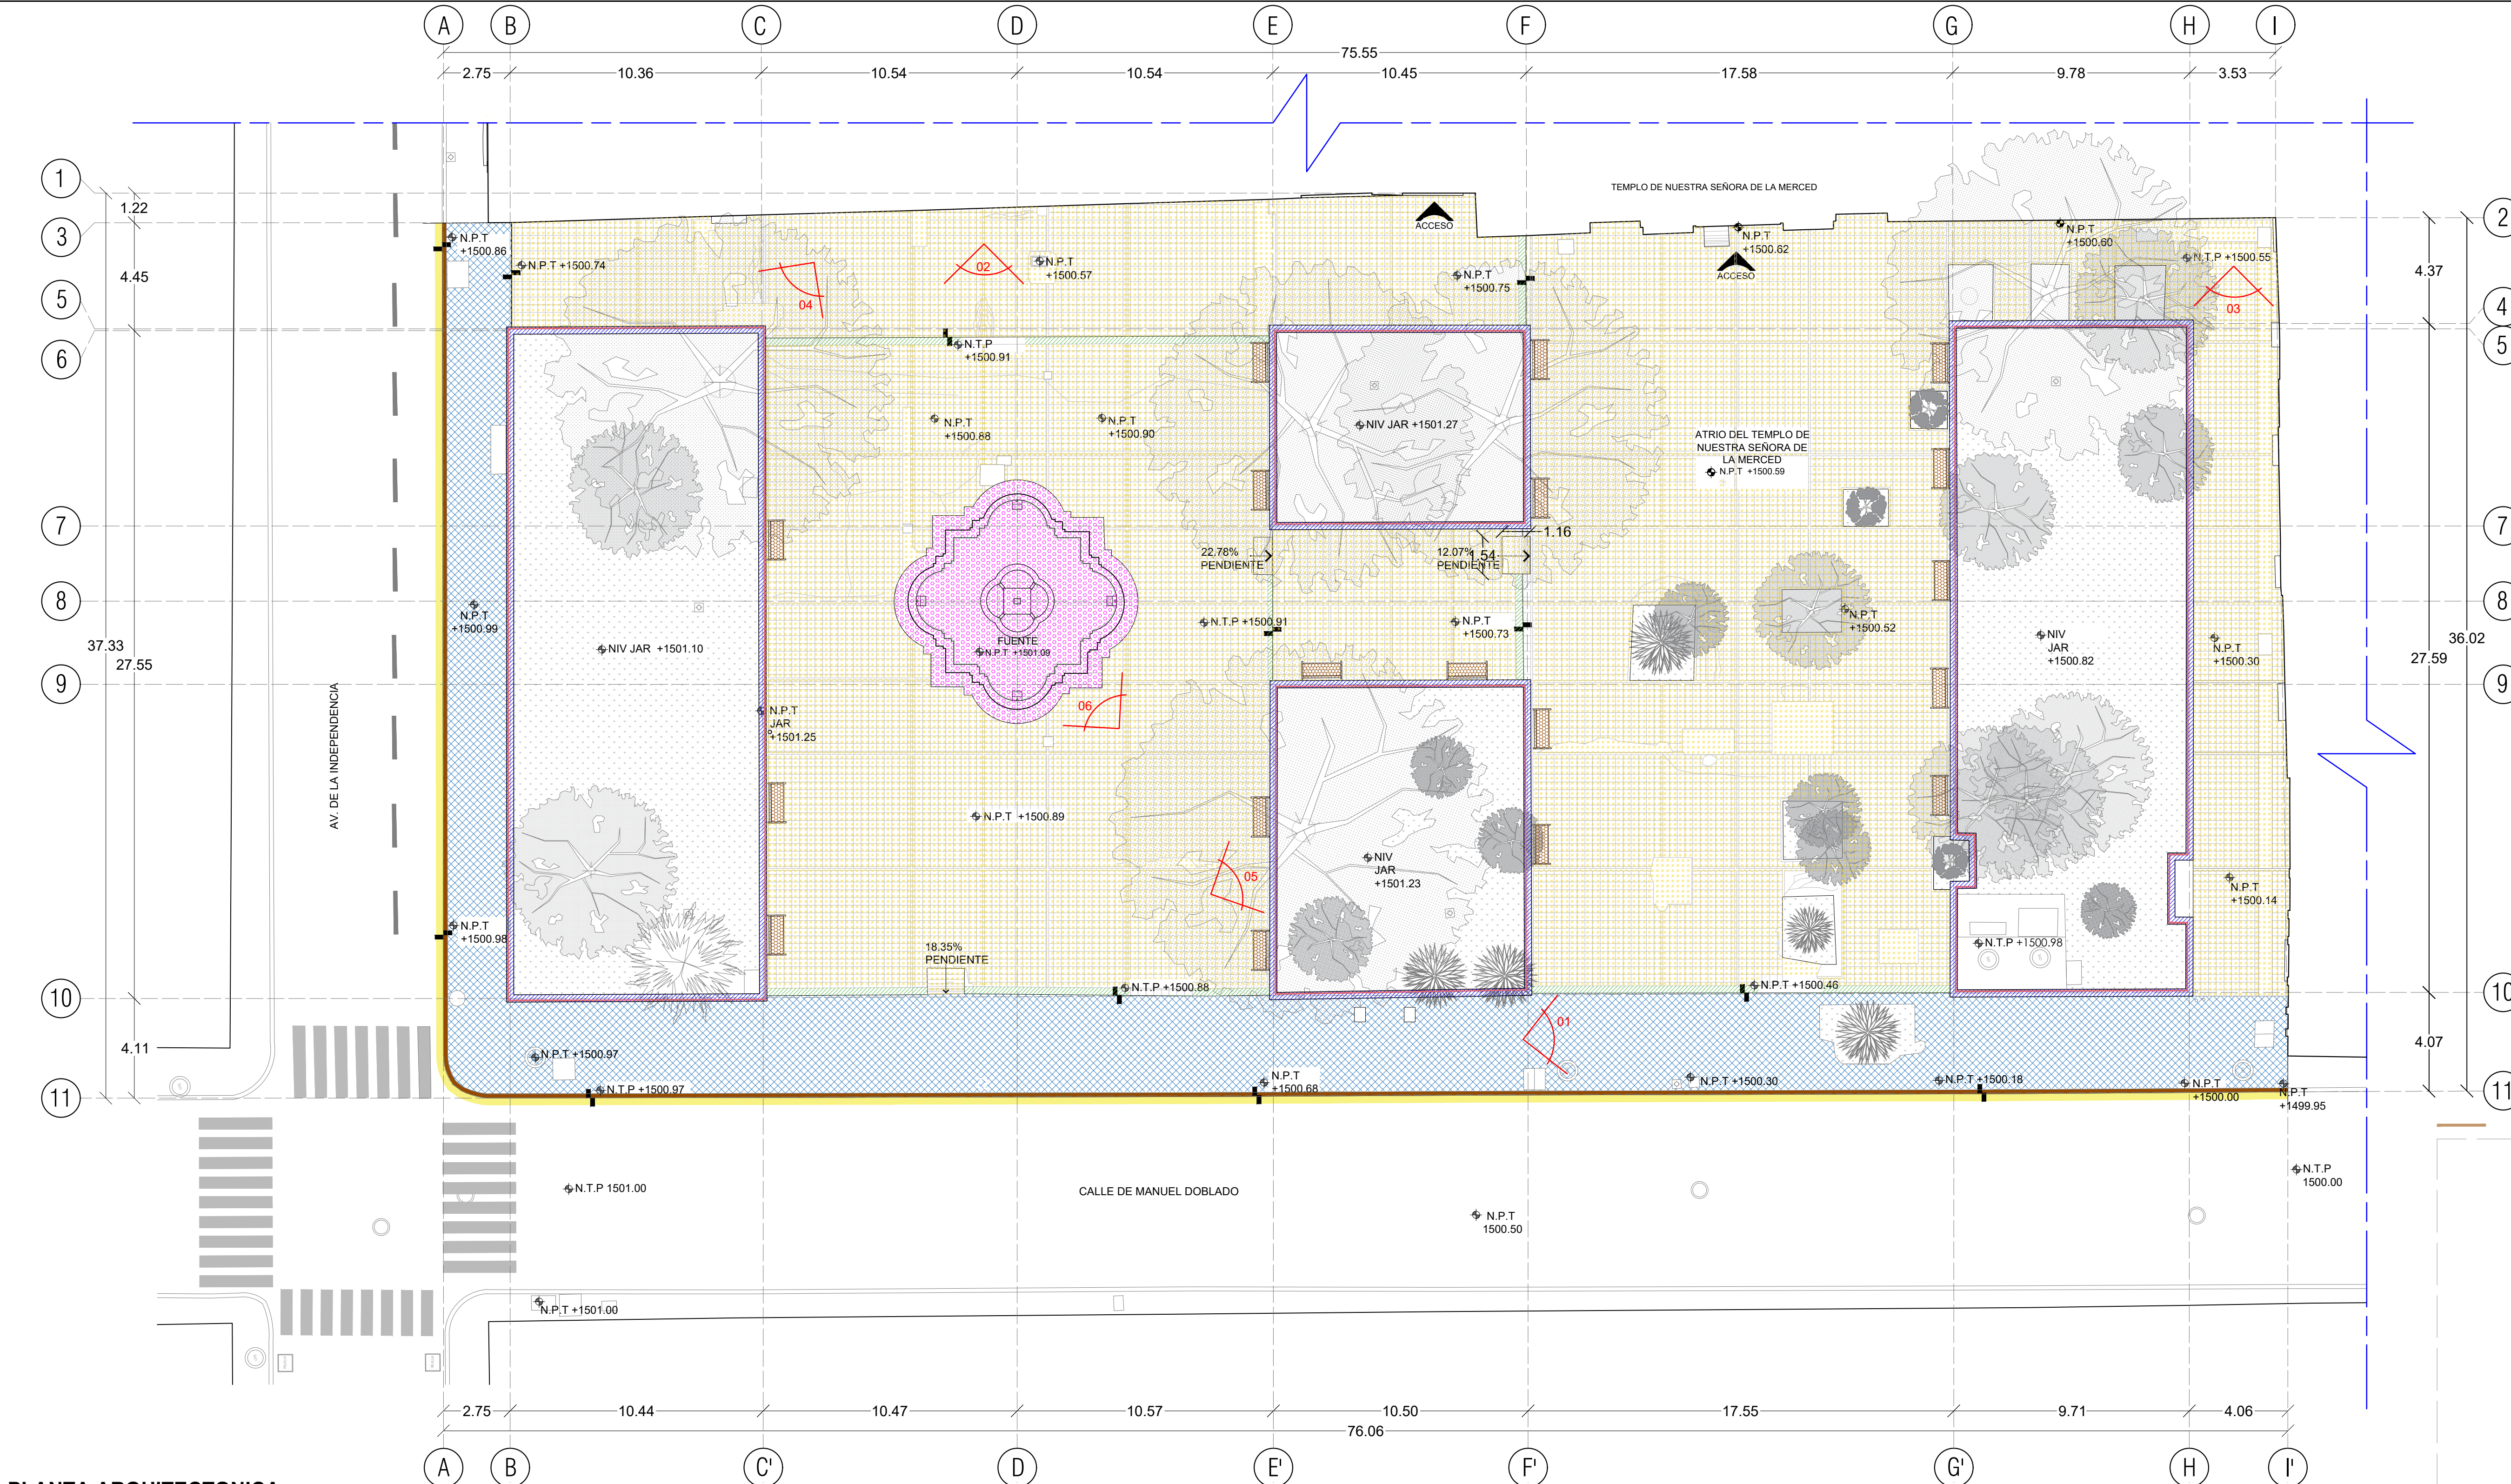
PLANTA ARQUITECTONICA

- PRESENCIA DE GRIETAS, FISURAS, DESPRENDIMIENTOS DE PIEZAS, HUNDIMIENTO Y PERDIDA DE NIVEL, OCASIONADOS POR INTemperismo, USO POR AGENTE HUMANO, CADUCIDAD DE MATERIALES
- PRESENCIA DE GRIETAS, FISURAS Y PERDIDA DE NIVEL, EN BANQUETA OCASIONADOS POR INTemperismo, USO POR AGENTE HUMANO
- GRIETAS, FISURAS Y DESPRENDIMIENTO EN GUARNICION DE CONCRETO, OCASIONADOS POR INTemperismo, USO POR AGENTE HUMANO
- PRESENCIA DE GRIETAS, FISURAS, DESPRENDIMIENTOS DE PIEZAS Y PERDIDA DE NIVEL, EN GUARNICION DE CANTERA OCASIONADOS POR INTemperismo, USO POR AGENTE HUMANO
- GRIETAS, FISURAS Y DESPRENDIMIENTO EN CUNETA DE CONCRETO, OCASIONADOS POR INTemperismo, USO POR AGENTE HUMANO

- PRESENCIA DE GRIETAS, FISURAS, DESPRENDIMIENTOS DE PIEZAS EN MURETE PERIMETRAL DE CHAPADO DE CANTERA, A CAUSA DE CRECIMIENTO DE RAICES, INTemperismo Y AGENTE HUMANO
- DESGASTE DE PINTURA Y OXIDACION DE BANCAS DE HIERRO COLADO, OCASIONADAS POR INTemperismo Y AGENTE HUMANO
- DEFORMACION, Y PERDIDA DE PINTURA EN HERRERIA, OCASIONADAS POR RAICES E INTemperismo

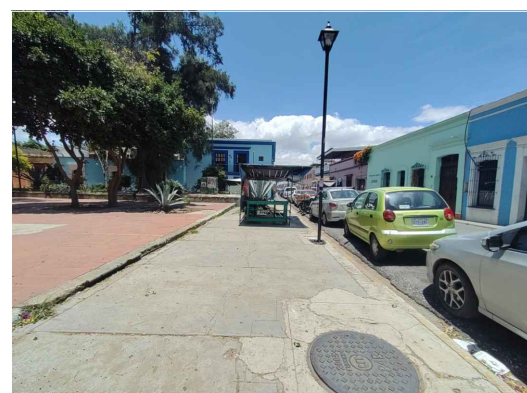
IMAGEN 01
PRESENCIA DE GRIETAS, FISURAS, DESPRENDIMIENTOS EN BANQUETA DE CONCRETO, OCASIONADAS POR CRECIMIENTO DE RAICES, INTemperismo, AGENTE HUMANO Y SISMO

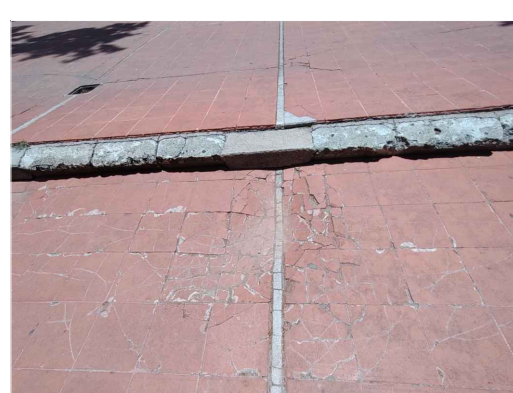
IMAGEN 02
PRESENCIA DE GRIETAS, FISURAS, DESPRENDIMIENTOS DE PIEZAS Y PERDIDA DE NIVEL, EN GUARNICION DE CANTERA OCASIONADOS POR INTemperismo, USO POR AGENTE HUMANO Y SISMO

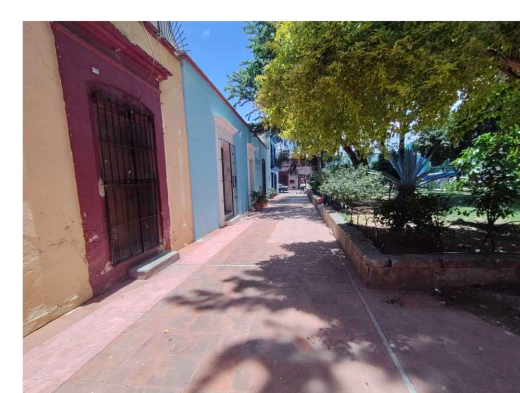
IMAGEN 03
PRESENCIA DE GRIETAS, FISURAS, DESPRENDIMIENTOS DE PIEZAS, HUNDIMIENTO Y PERDIDA DE NIVEL, OCASIONADOS POR INTemperismo, USO POR AGENTE HUMANO, CADUCIDAD DE MATERIALES Y SISMO

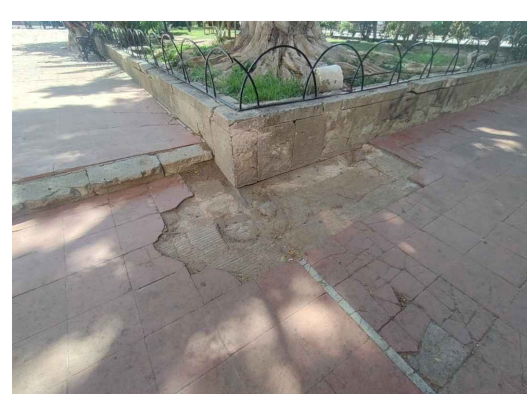
IMAGEN 04
DESPRENDIMIENTOS DE PIEZAS, HUNDIMIENTO Y PERDIDA DE NIVEL, OCASIONADOS POR INTemperismo, USO POR AGENTE HUMANO, CADUCIDAD DE MATERIALES Y SISMO

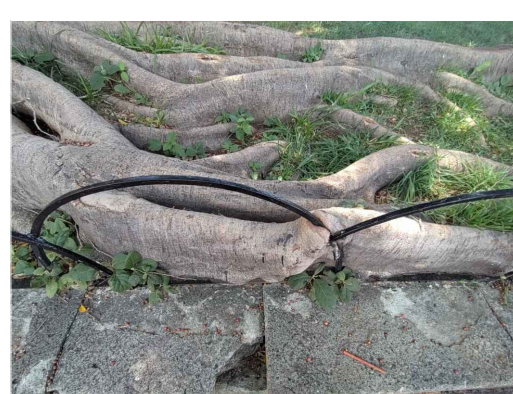
IMAGEN 05
DEFORMACION, Y PERDIDA DE PINTURA EN HERRERIA, OCASIONADAS POR RAICES E INTemperismo

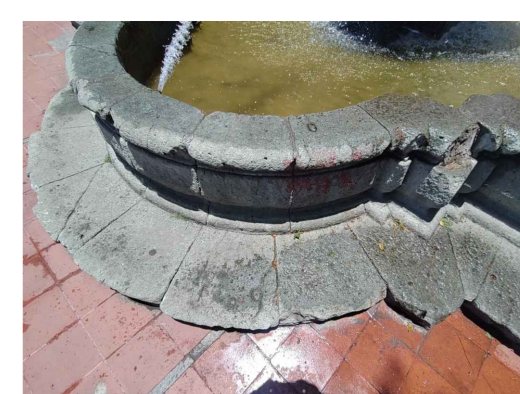
IMAGEN 06
PRESENCIA DE GRIETAS, FISURAS, EROSIONAMIENTO, MOHO, SALITRE, DESPRENDIMIENTOS DE PIEZAS, EN FUENTE DE CANTERA OCASIONADAS POR INTemperismo, DETERIORO FISICO, AGENTE HUMANO, POR ASIENTAMIENTOS Y SISMO

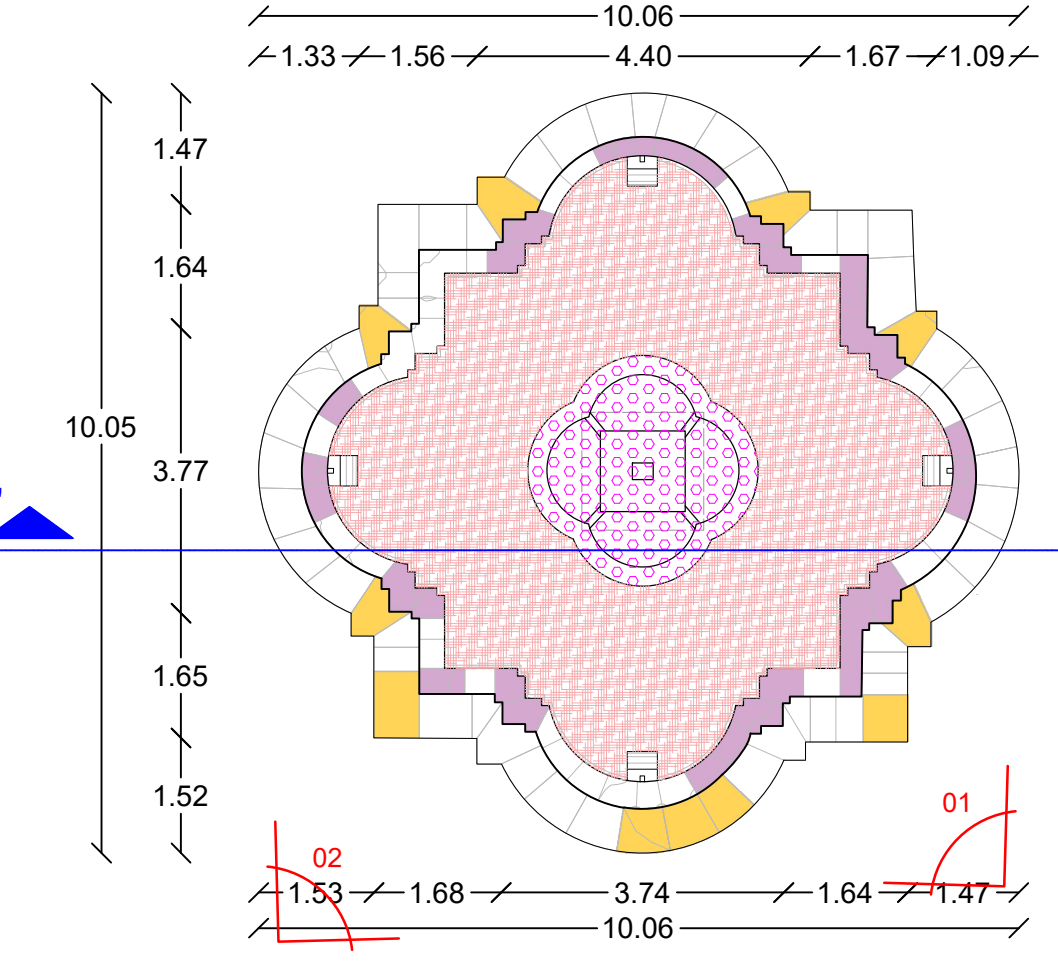
PLANTA ARQUITECTONICA REGISTRO DETERIOROS
ESC. 1:75

- PRESENCIA DE GRIETAS, FISURAS, EROSIONAMIENTO, MOHO, SALTIRE, DESPRENDIMIENTOS DE PIEZAS, EN SOLDADO PERIMETRAL OCASIONADAS POR INTemperismo, DETERIORO FISICO, AGENTE USO HUMANO, POR ASENTAMIENTOS
- PRESENCIA DE GRIETAS, FISURAS, EROSIONAMIENTO, MOHO, SALTIRE, DESPRENDIMIENTOS DE PIEZAS, EN BROCAL OCASIONADAS POR INTemperismo, DETERIORO FISICO, AGENTE USO HUMANO, POR ASENTAMIENTOS
- PRESENCIA DE MOHO Y SALTIRE, EN BROCAL OCASIONADAS POR INTemperismo, DETERIORO FISICO
- PRESENCIA DE GRIETAS, FISURAS, EROSIONAMIENTO, MOHO, SALTIRE, EN CHAFLAN OCASIONADAS POR INTemperismo, DETERIORO FISICO, POR ASENTAMIENTOS
- PRESENCIA DE GRIETAS, FISURAS, EROSIONAMIENTO, MOHO, SALTIRE, EN APANADO OCASIONADAS POR INTemperismo, DETERIORO FISICO

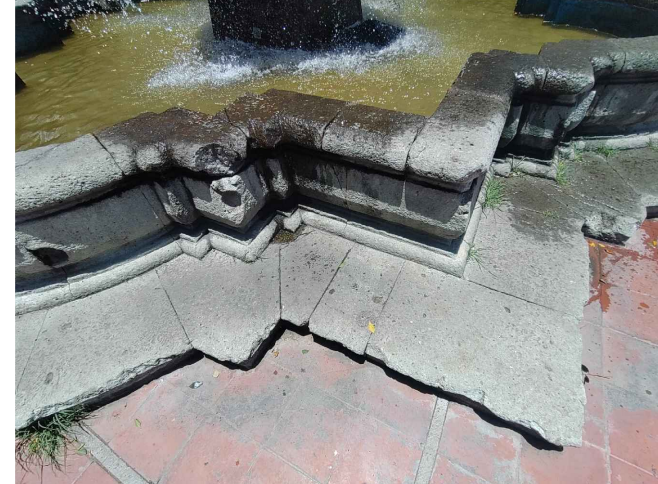
IMAGEN 01
Presencia de grietas, fisuras, erosonamiento, moho, saltire, desprendimientos de piezas, en soldado perimetral ocasionadas por intemperismo, deterioro fisico, agente uso humano, por asentamientos

- INTEGRACION DE SOLDADO PERIMETRAL DE FORMA CRUCIFORME CONSTITUIDO DE SILLARES DE CANTERA VERDE CON UNA SECCIÓN GENERAL 0.78 M DE LARGO POR 0.16M DE PERALTE Y UN ANCHO PROMEDIO DE 0.50M A 0.65M, CON MOLURA DE BOCEL EN EL PARAMENTO EXTERIOR DE 0.06 M DE PERALTE POR 0.03 M DE ANCHO Y LA LONGITUD DEL ANCHO TOTAL DEL SILLAR Y EL RESTO DE LA CARA RECTA, EXPLORANDO Y LIBERANDO POR MEDIOS MANUALES CON MARRO Y CINCEL A GOLPE RASANTE, CUIDANDO DE NO DAÑAR ZONAS ALEDAÑAS

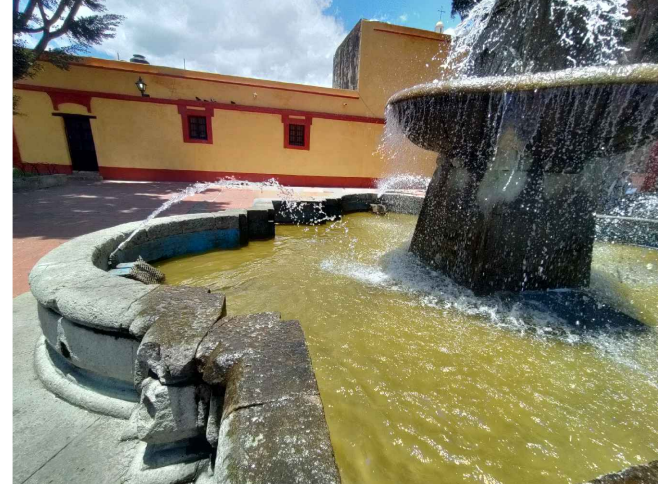
IMAGEN 02
Presencia de grietas, fisuras, erosonamiento, moho, saltire, desprendimientos de piezas, en brocal ocasionadas por intemperismo, deterioro fisico, agente uso humano, por asentamientos

- INTEGRACION DE SILLAR DE CANTERA VERDE DE SECCIÓN GENERAL 0.40M DE BASE X 0.55M DE PERALTE Y UNA LONGITUD GENERAL DE 1.00M, CON MOLURAS EN EL PARAMENTO EXTERIOR COMENZANDO DESDE LA PARTE INFERIOR CON UN ZOCALO DE 0.08M DE PERALTE, SEGUIDO DE DOS CUARTOS DE BOCEL, EL PRIMERO DE 0.07M DE PERALTE Y UNA PROFUNDIDAD DE 0.05M, MIENTRAS EL SEGUNDO DE 0.03M DE PERALTE X 0.03M DE PROFUNDIDAD, CONTINUANDO CON UNA MEDIA CAÑA DE 0.07M, UN HILETE DE 0.01 M Y UN LISTEL DE 0.07M DE PERALTE, PARA TERMINAR EL RESTO DEL PARAMENTO EN RECTA, EL PARAMENTO INTERIOR NO PRESENTA MOLURAS, EXPLORANDO Y LIBERANDO POR MEDIOS MANUALES CON MARRO Y CINCEL A GOLPE RASANTE, CUIDANDO DE NO DAÑAR ZONAS ALEDAÑAS
