PROYECTO:
Rehabilitación del Teatro Juárez, Oaxaca de Juárez, Oaxaca

CLAVE: EA-01
No. DE PLANO: 01/12
FECHA: Septiembre 2025
ACOTACIÓN: Metros
ESCALA: 1:100

PLANO: Estado Actual - Planta Arquitectónica Sótano

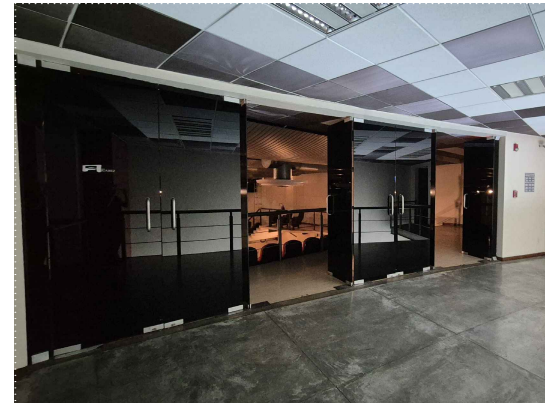
DELTA, VISTA DESDE EL VESTIBULO DE PLANTA ALTA, DONDE SE OBSERVAN LAS PUERTAS DE ACCESO AL AUDITORIO DE CRISTAL ESMERILADO DE 9MM DONDE SE OBSERVAN ALGUNAS BISAGRAS, CONECTORES Y ARAÑAS CON PRESENCIA DE ÓXIDO Y DESGASTE EN SU ESTRUCTURA DEBIDO AL USO CONTINUO Y A LA FALTA DE MANTENIMIENTO.

1-LIBERACIÓN DE BISAGRAS, CONECTORES Y ARAÑAS EN PUERTAS DE ACCESO AL AUDITORIO, POR PRESENCIA DE ÓXIDO Y DESGASTE EN SU ESTRUCTURA DEBIDO AL USO CONTINUO Y LA FALTA DE MANTENIMIENTO, LIBERACIÓN POR MEDIOS MANUALES CON DESARMADORES Y DESTORNILLADORES, PROCURANDO NO DAÑAR LAS ZONAS ALEDAÑAS.
2-INTEGRACIÓN DE HERRAJES, CONECTORES, BISAGRAS Y ARAÑAS EN PUERTAS DE ACCESO AL AUDITORIO DEL TEATRO DE 2.44M DE ALTURA GENERAL Y 6.30M DE LARGO TOTAL, DE CRISTAL TEMPLADO ESMERILADO DE 9MM, CON 4 PARES DE HOJAS ABATIBLES DE 2.44M DE ALTO Y 0.70M DE ANCHO PROMEDIO CADA UNA.

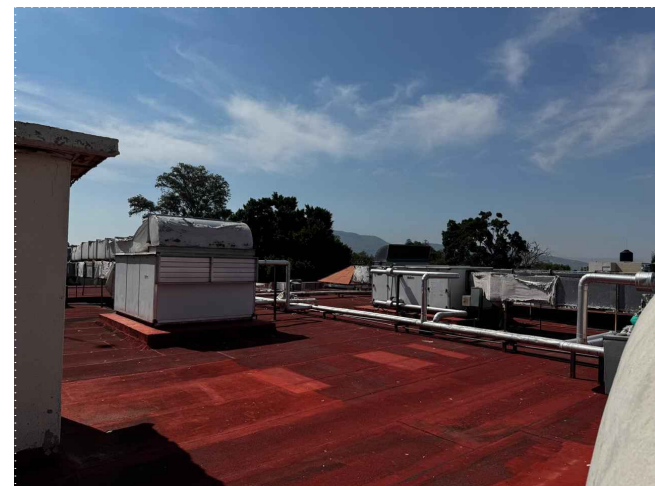
DL14. VISTA DESDE LA AZOTEA DEL TEATRO, DONDE SE OBSERVA EL CUBIERTO DE ACCESO A LA AZOTEA DESDE LA ESCOTILLA DEL PUENTE DE GATO, CON MUROS Y LOSA DE TABLERO DE CEMENTO, CON PRESENCIA DE DESCAMACIÓN Y CAMBIO DE TONALIDAD DE LA PINTURA POR EXPOSICIÓN A LA INTERPERIE.

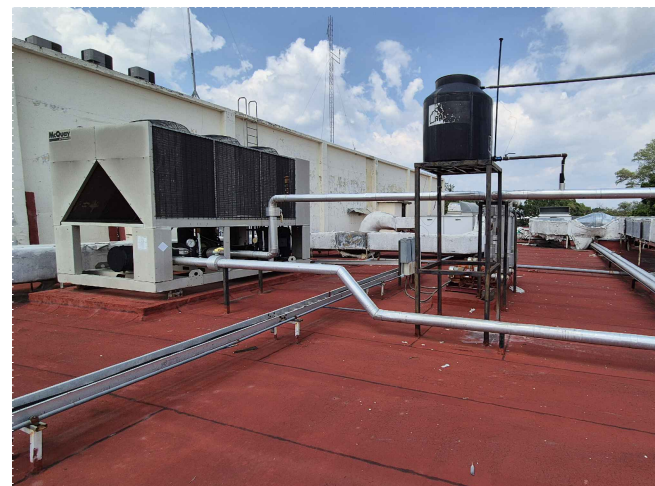
DL15. VISTA DESDE LA AZOTEA DEL TEATRO, DONDE SE OBSERVA EL IMPERMEABILIZANTE APP QUE RECUBRE LA LOSA CON PRESENCIA DE CRAQUELADO Y DESGASTE DEBIDO A LA FALTA DE MANTENIMIENTO.

- 1-LIBERACIÓN DE ENTORTADO DE CEMENTO E IMPERMEABILIZANTE APP Y RELLENO DE TEPEXIL EN LOSA DE AZOTEA, POR PRESENCIA DE HUMEDADES Y FILTRACIONES DEBIDO A LA FALTA DE MANTENIMIENTO Y AL DETERIORO DEL SISTEMA DE IMPERMEABILIZACIÓN EXISTENTE, LIBERACIÓN POR MEDIOS MANUALES CON CINCEL Y MARRO Ó GOLPE RASANTE, PROCURANDO NO DAÑAR PIEZAS ALEDAÑAS.

- 2-INTEGRACIÓN DE RELLENO DE TEPEXIL EN LOSA DE AZOTEA PARA DAR PENDIENTE CON MEZCLA DE CEMENTO-TEPEXIL PROP. 1:4 ADICIONADO CON AGUA HASTA LOGRAR CONSISTENCIA REQUERIDA, ESPESOR PROMEDIO DE 5CM TENIENDO UN ESPESOR MÁXIMO DE 6 CM Y UN ESPESOR MÍNIMO DE 2CM, CON ENTORTADO DE 6CM DE ESPESOR PROMEDIO A BASE DE CEMENTO-TEPEXIL-ARENA PROP. 1:6.5 + 4% DE IMPERMEABILIZANTE INTEGRAL CON INTEGRACIÓN DE IMPERMEABILIZANTE PREFABRICADO SBS O APP GRANULAR A DEFINIR EN OBRA, COLOR ROJO DE 4.5MM DE ESPESOR, EN LOSA DE AZOTEA DE LA MARCA IMPERQUIMIA O CALIDAD SIMILAR APLICADO A TERMOFUSIÓN COLOCANDO DE FORMA PERPENDICULAR A LA PENDIENTE DE LA CUBIERTA DEJANDO UN TRASLAPE DE 10CM ENTRE CADA UNIÓN, CON REFUERZO CENTRAL DE FIBRA DE POLIESTER, PREVIO SELLADO CON IMPRIMADOR ASFALTICO IMPERCOAT-SL DE IMPERQUIMIA O CALIDAD SIMILAR, DEJANDO SECAR LA SUPERFICIE CON CEMENTO PLÁSTICO IMPERCOAT AT DE LA MARCA IMPERQUIMIA O CALIDAD SIMILAR.

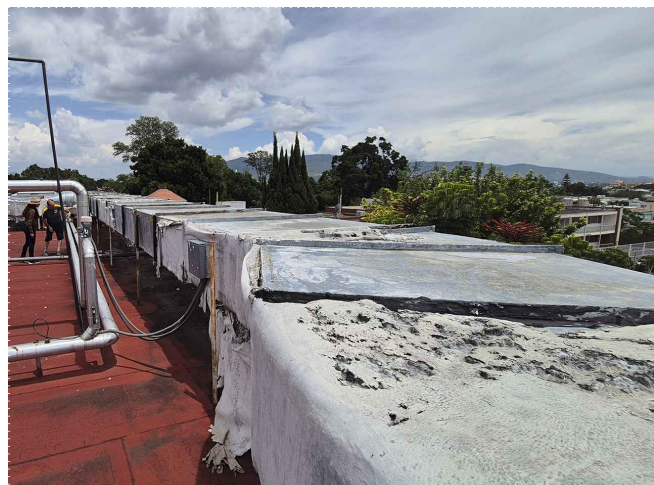
DL16. VISTA DE LA AZOTEA DEL TEATRO DESDE LA COLUMNANCIA PONIENTE HACIA LA PARTE ORIENTE, DONDE OBSERVAMOS LOS EQUIPOS, DUCTERÍA DE AIRE ACONDICIONADO Y EL IMPERMEABILIZANTE CON PRESENCIA DE CRAQUELADO Y DESGASTE DEBIDO A LA FALTA DE MANTENIMIENTO.
