CLAVE: EA-01	No. DE PLANO: 1/18	FECHA: Agosto 2025	ACOTACIÓN: Metros
PLANO:			ESCALA: La indicada
PLANO:			Estado Actual / Segundo Patio

PROYECTO:  
REHABILITACIÓN DE LA CASA DE LA CULTURA  
OAXAQUEÑA, OAXACA DE JUÁREZ, OAXACA.

PLANO:  
Deterioros / Segundo Patio

Deterioros / Sanitarios Planta Baja y Planta Alta

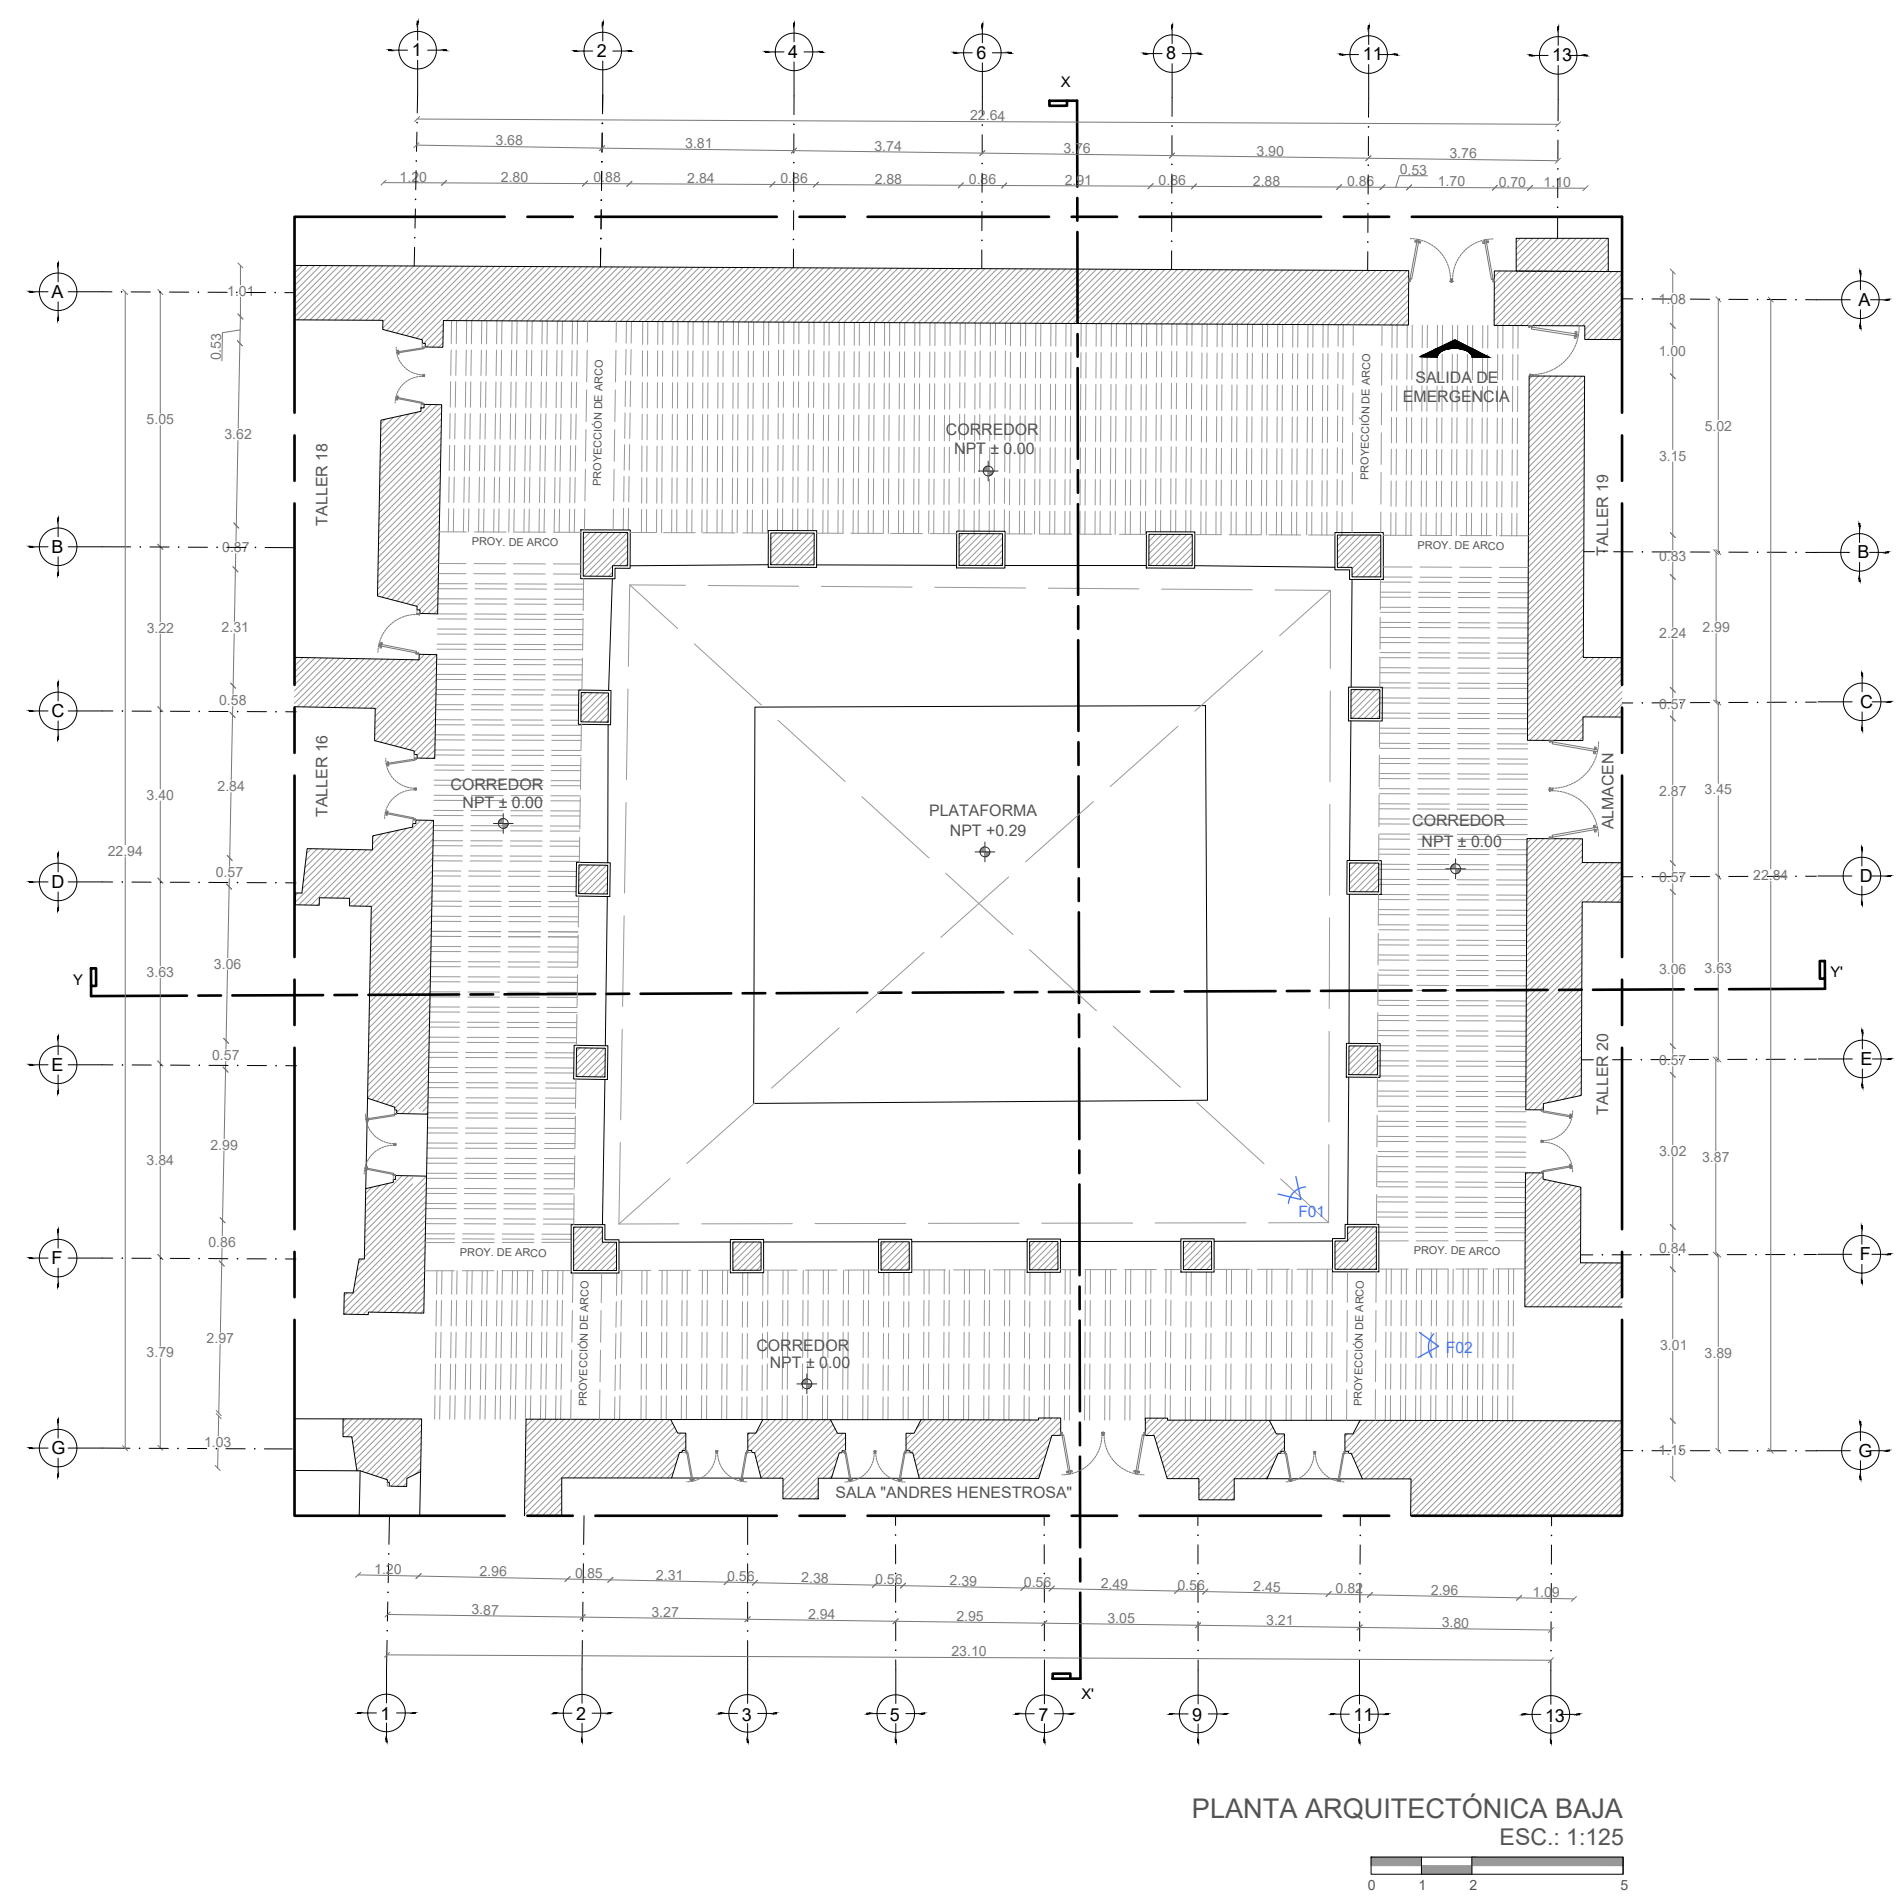
F01. Segundo patio, se observa plataforma de cemento pulido en color rojo y arcadas de corredor.

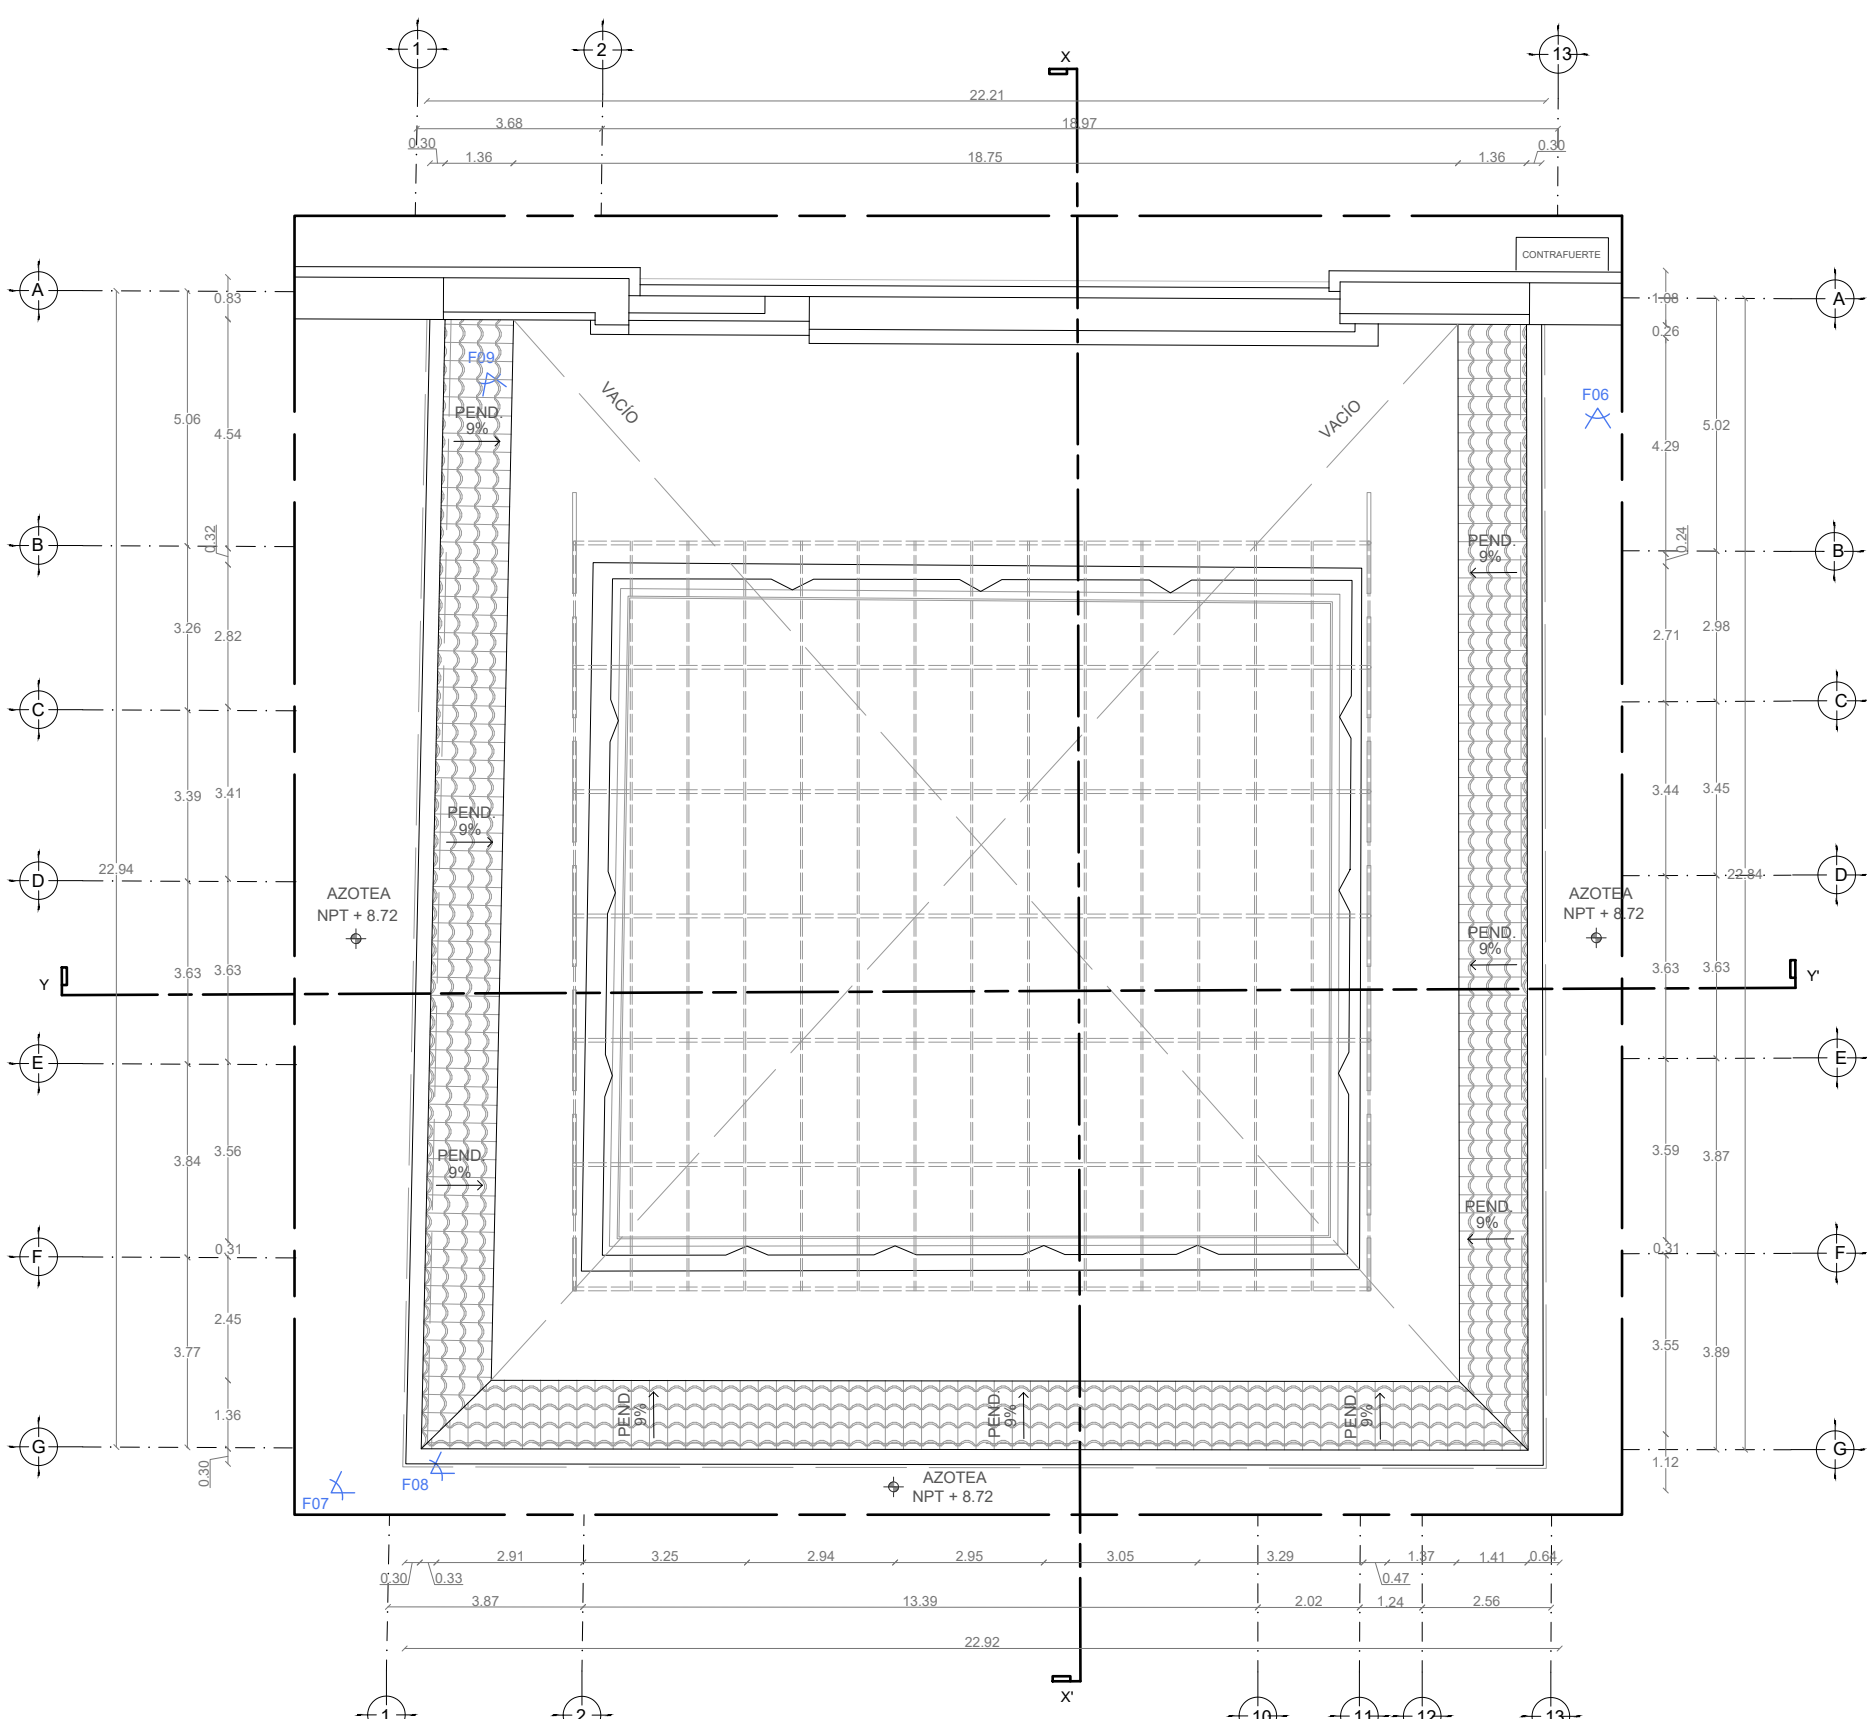
F02. Corredor interior, al fondo se observa salida de emergencia hacia la calle Colón.

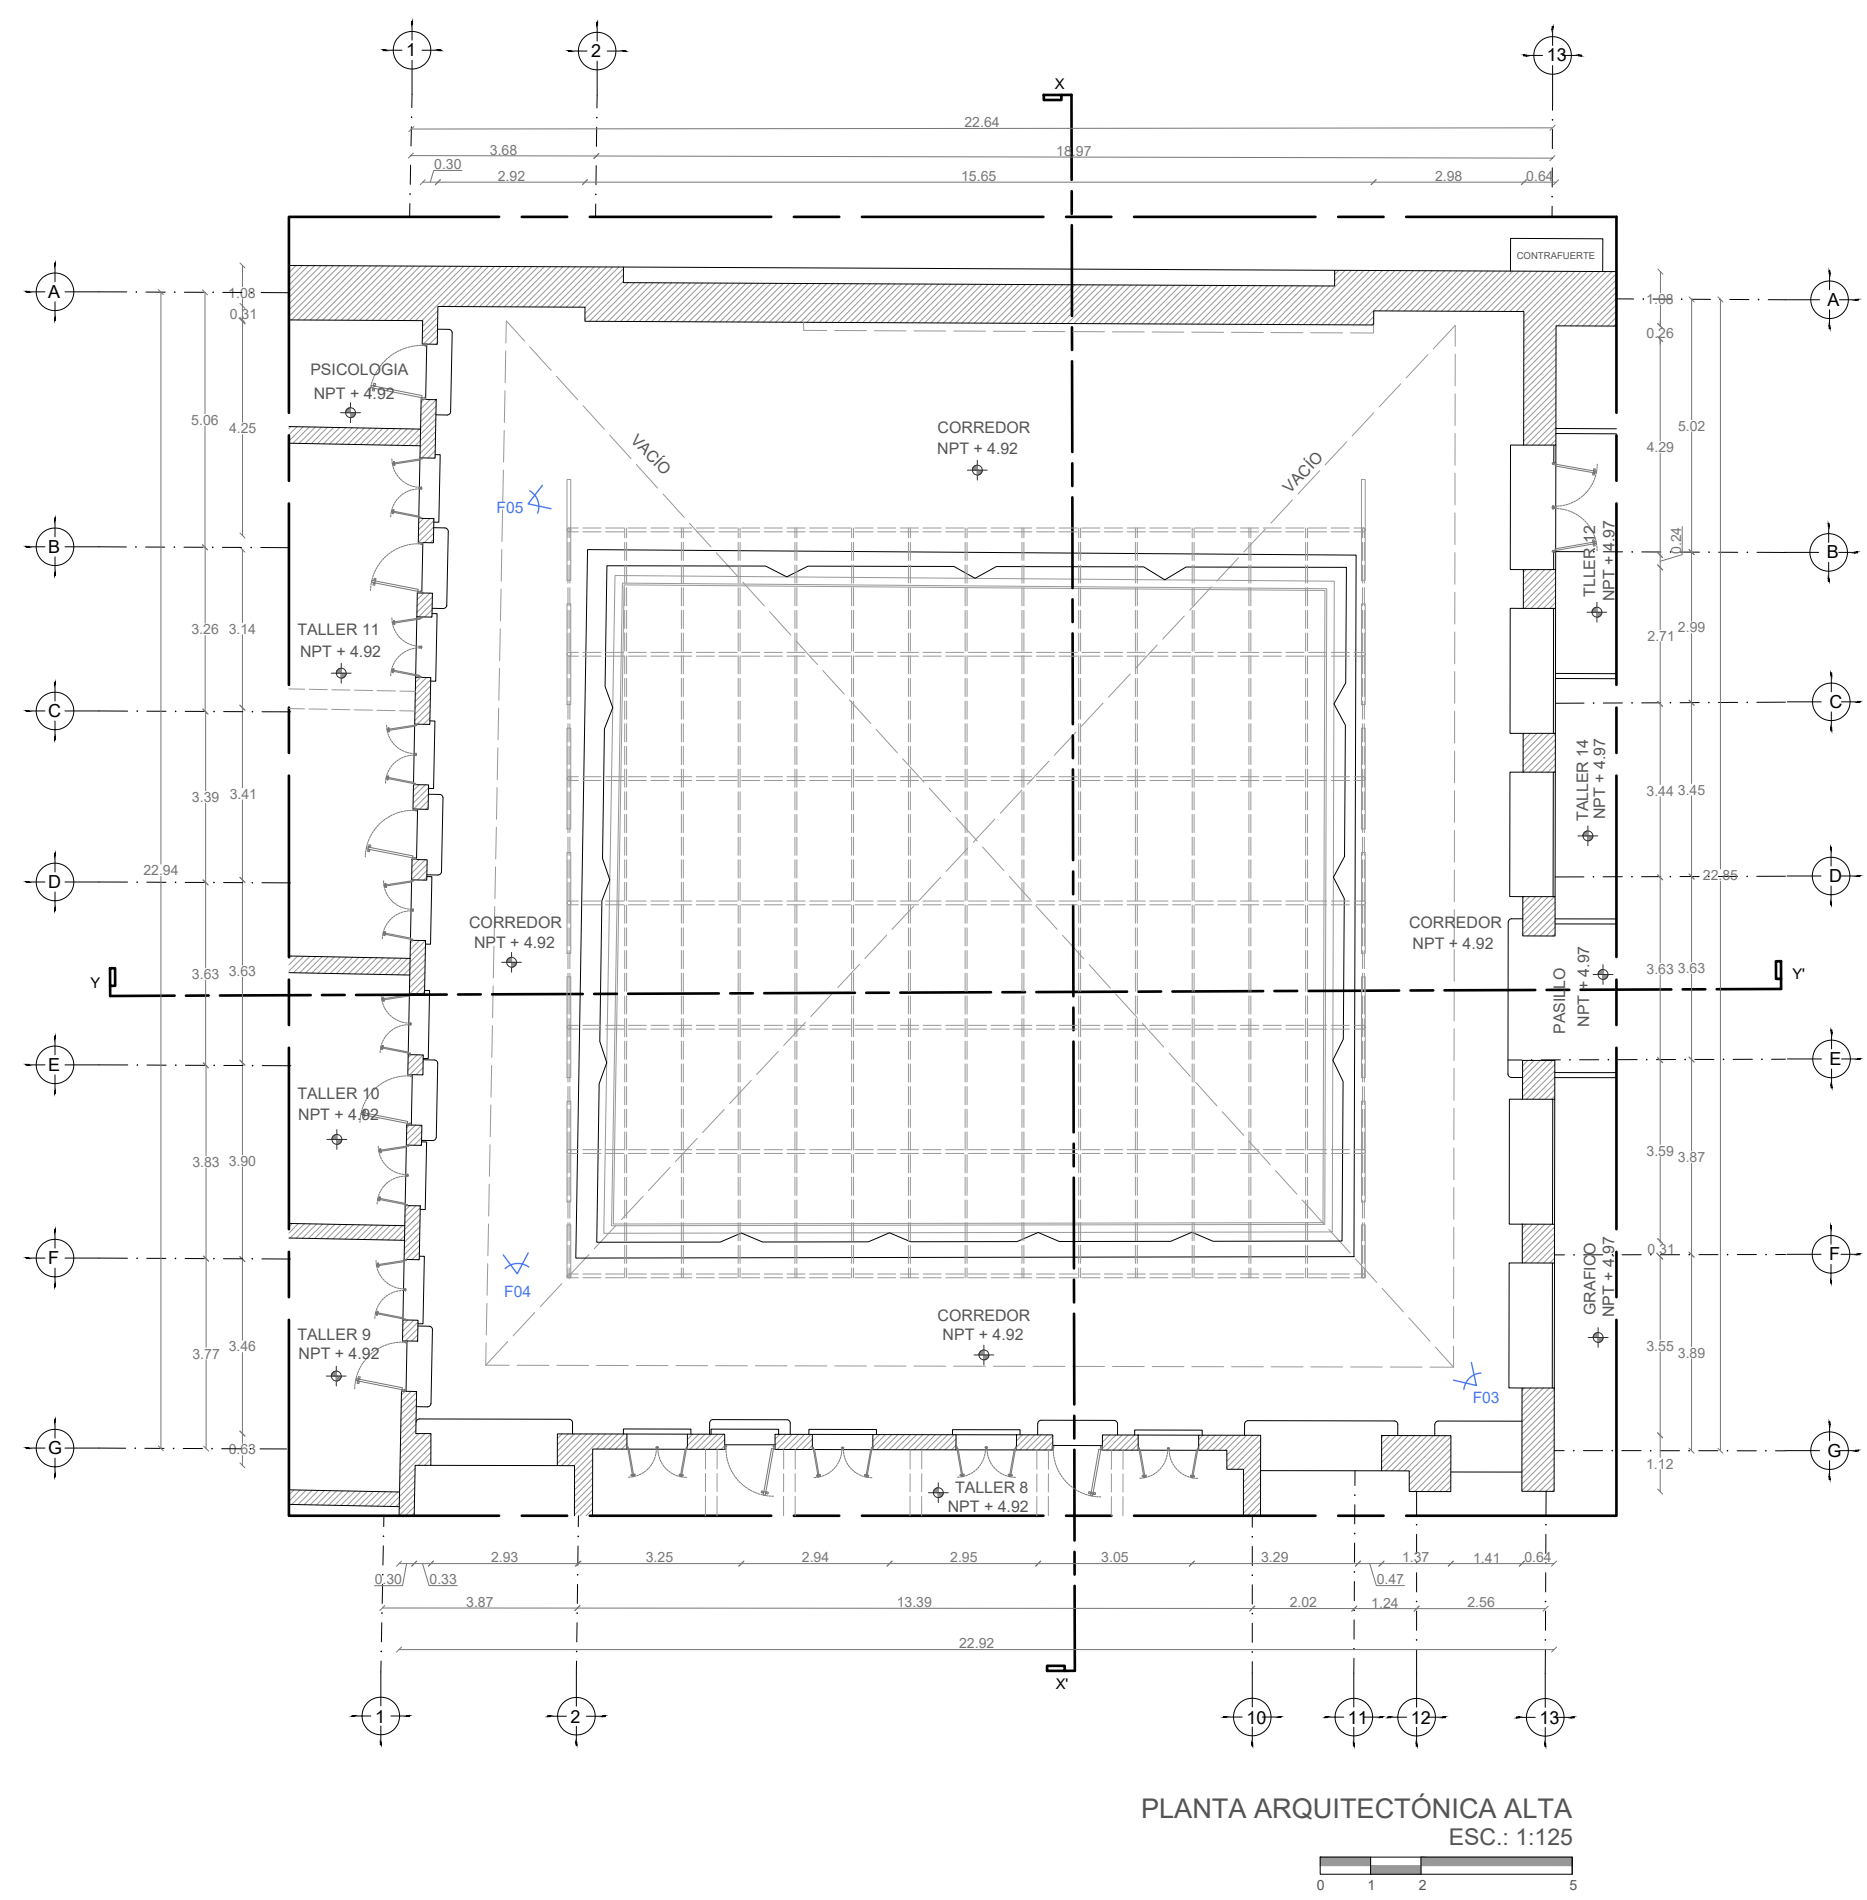
F03. Corredor en planta alta, se observa estructura metálica que cubre el segundo patio.
