CLAVE: EA-01	No. DE PLANO: 1/18	FECHA: Agosto 2025	ACOTACIÓN: Metros
PLANO:			ESCALA: La indicada
PLANO:			Estado Actual / Segundo Patio

PROYECTO:  
REHABILITACIÓN DE LA CASA DE LA CULTURA  
OAXAQUEÑA, OAXACA DE JUÁREZ, OAXACA.

PLANO:  
Deterioros / Segundo Patio

Deterioros / Sanitarios Planta Baja y Planta Alta

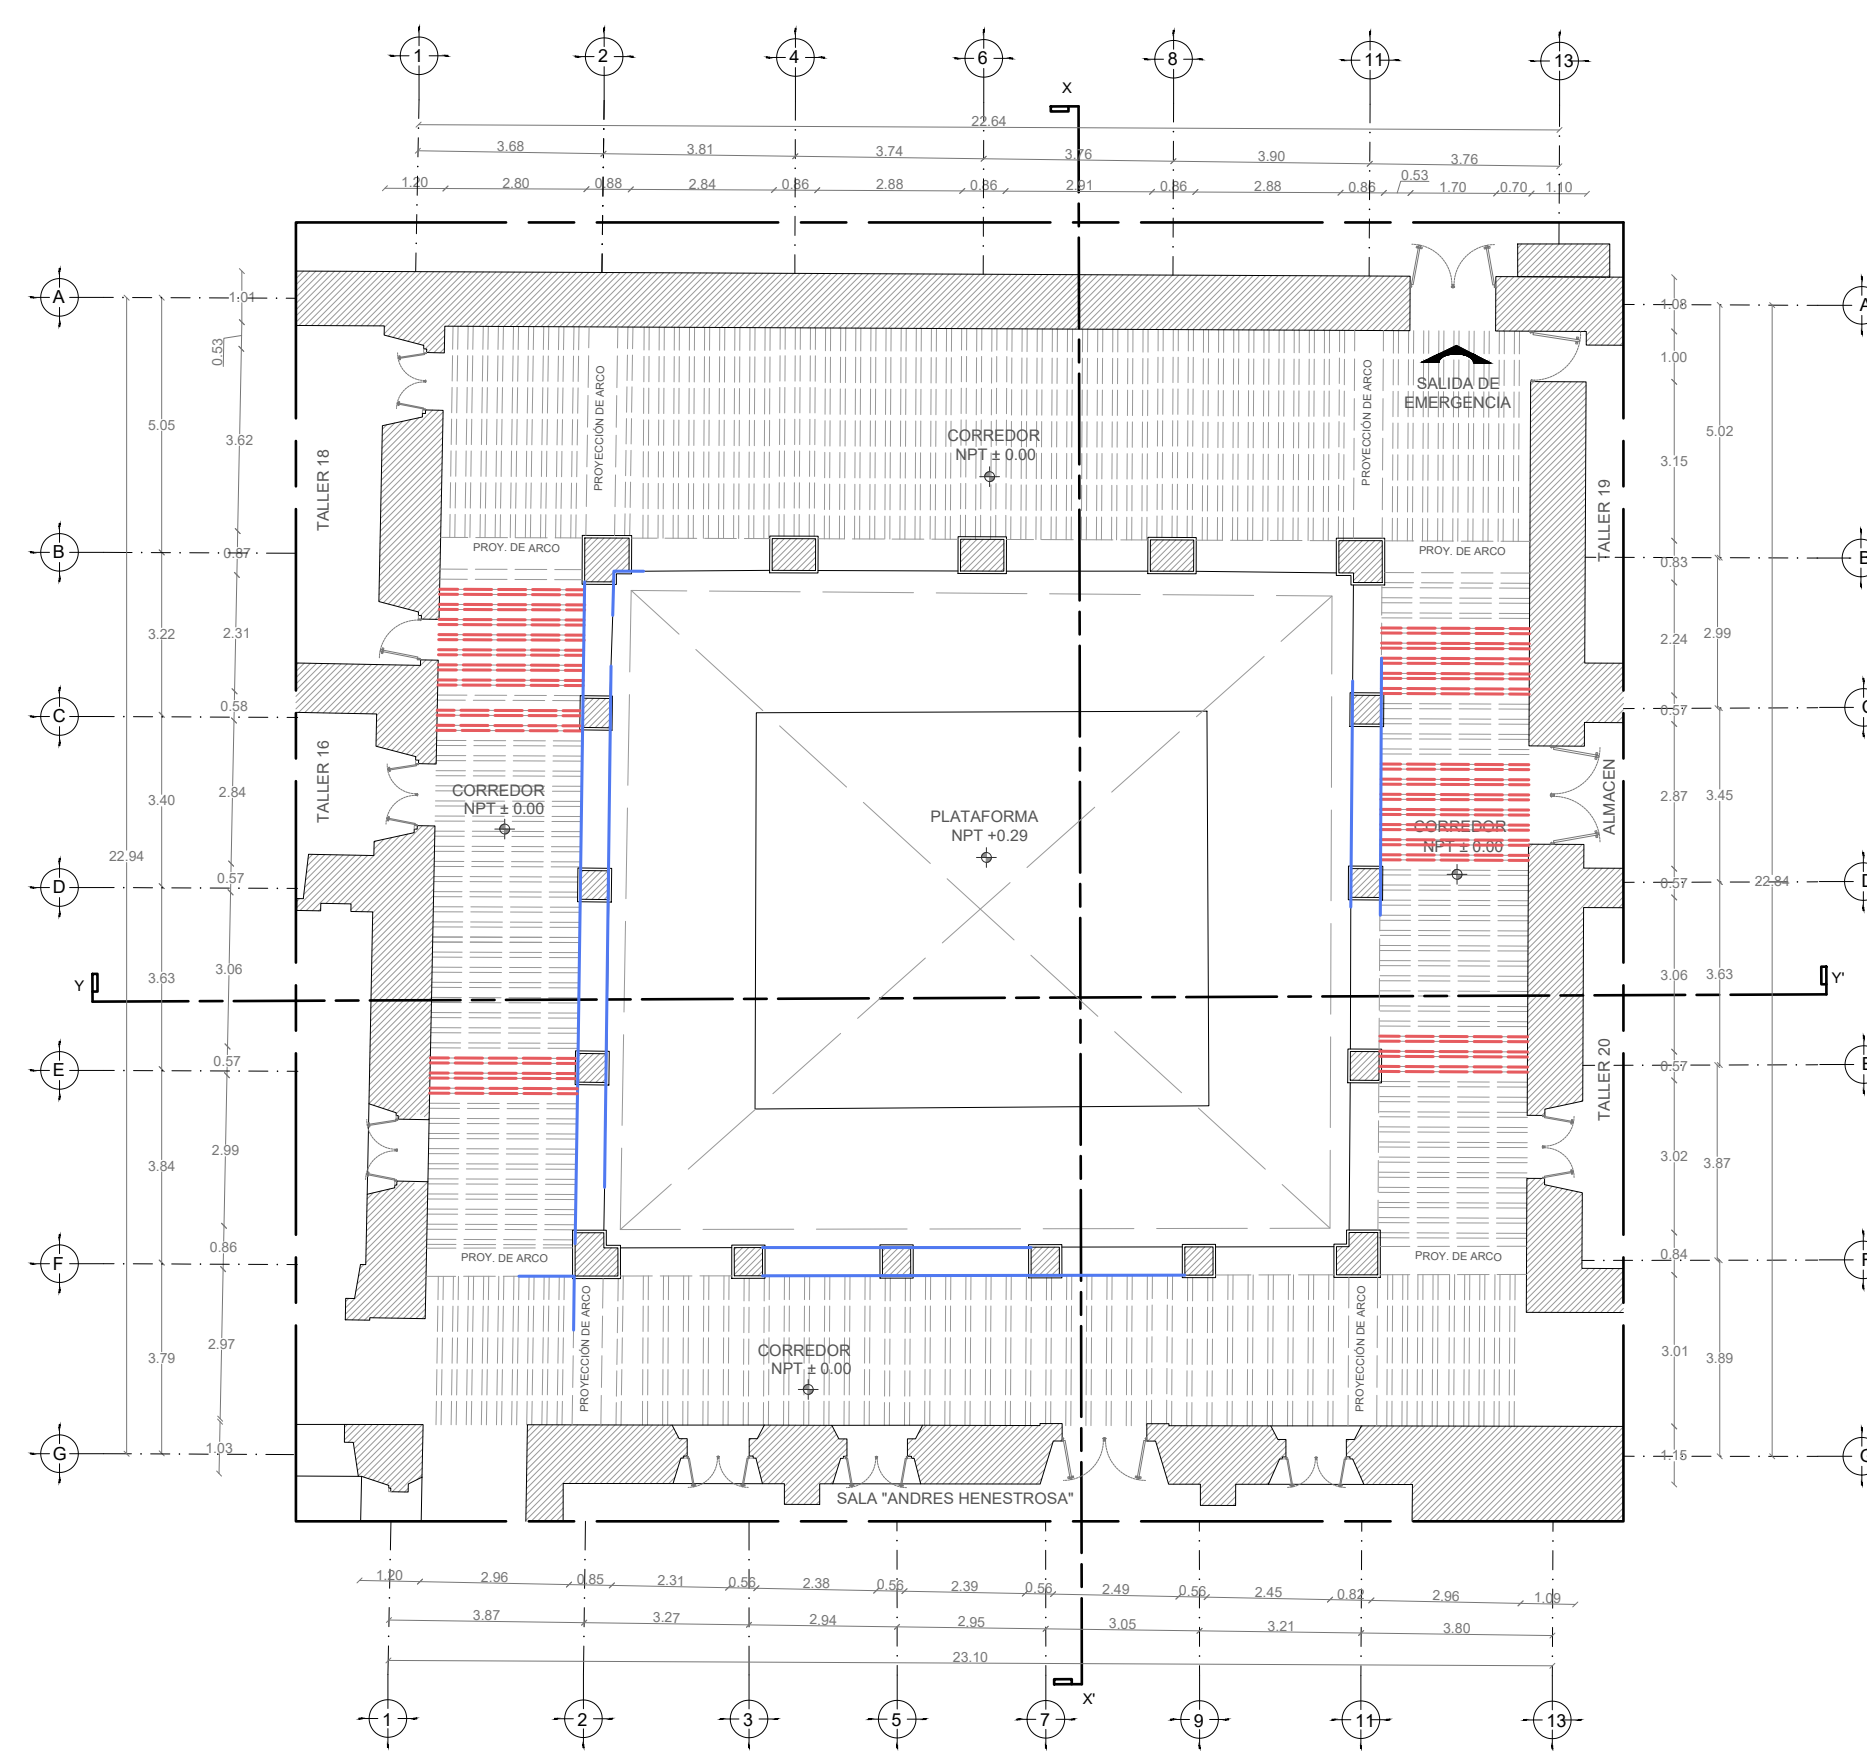
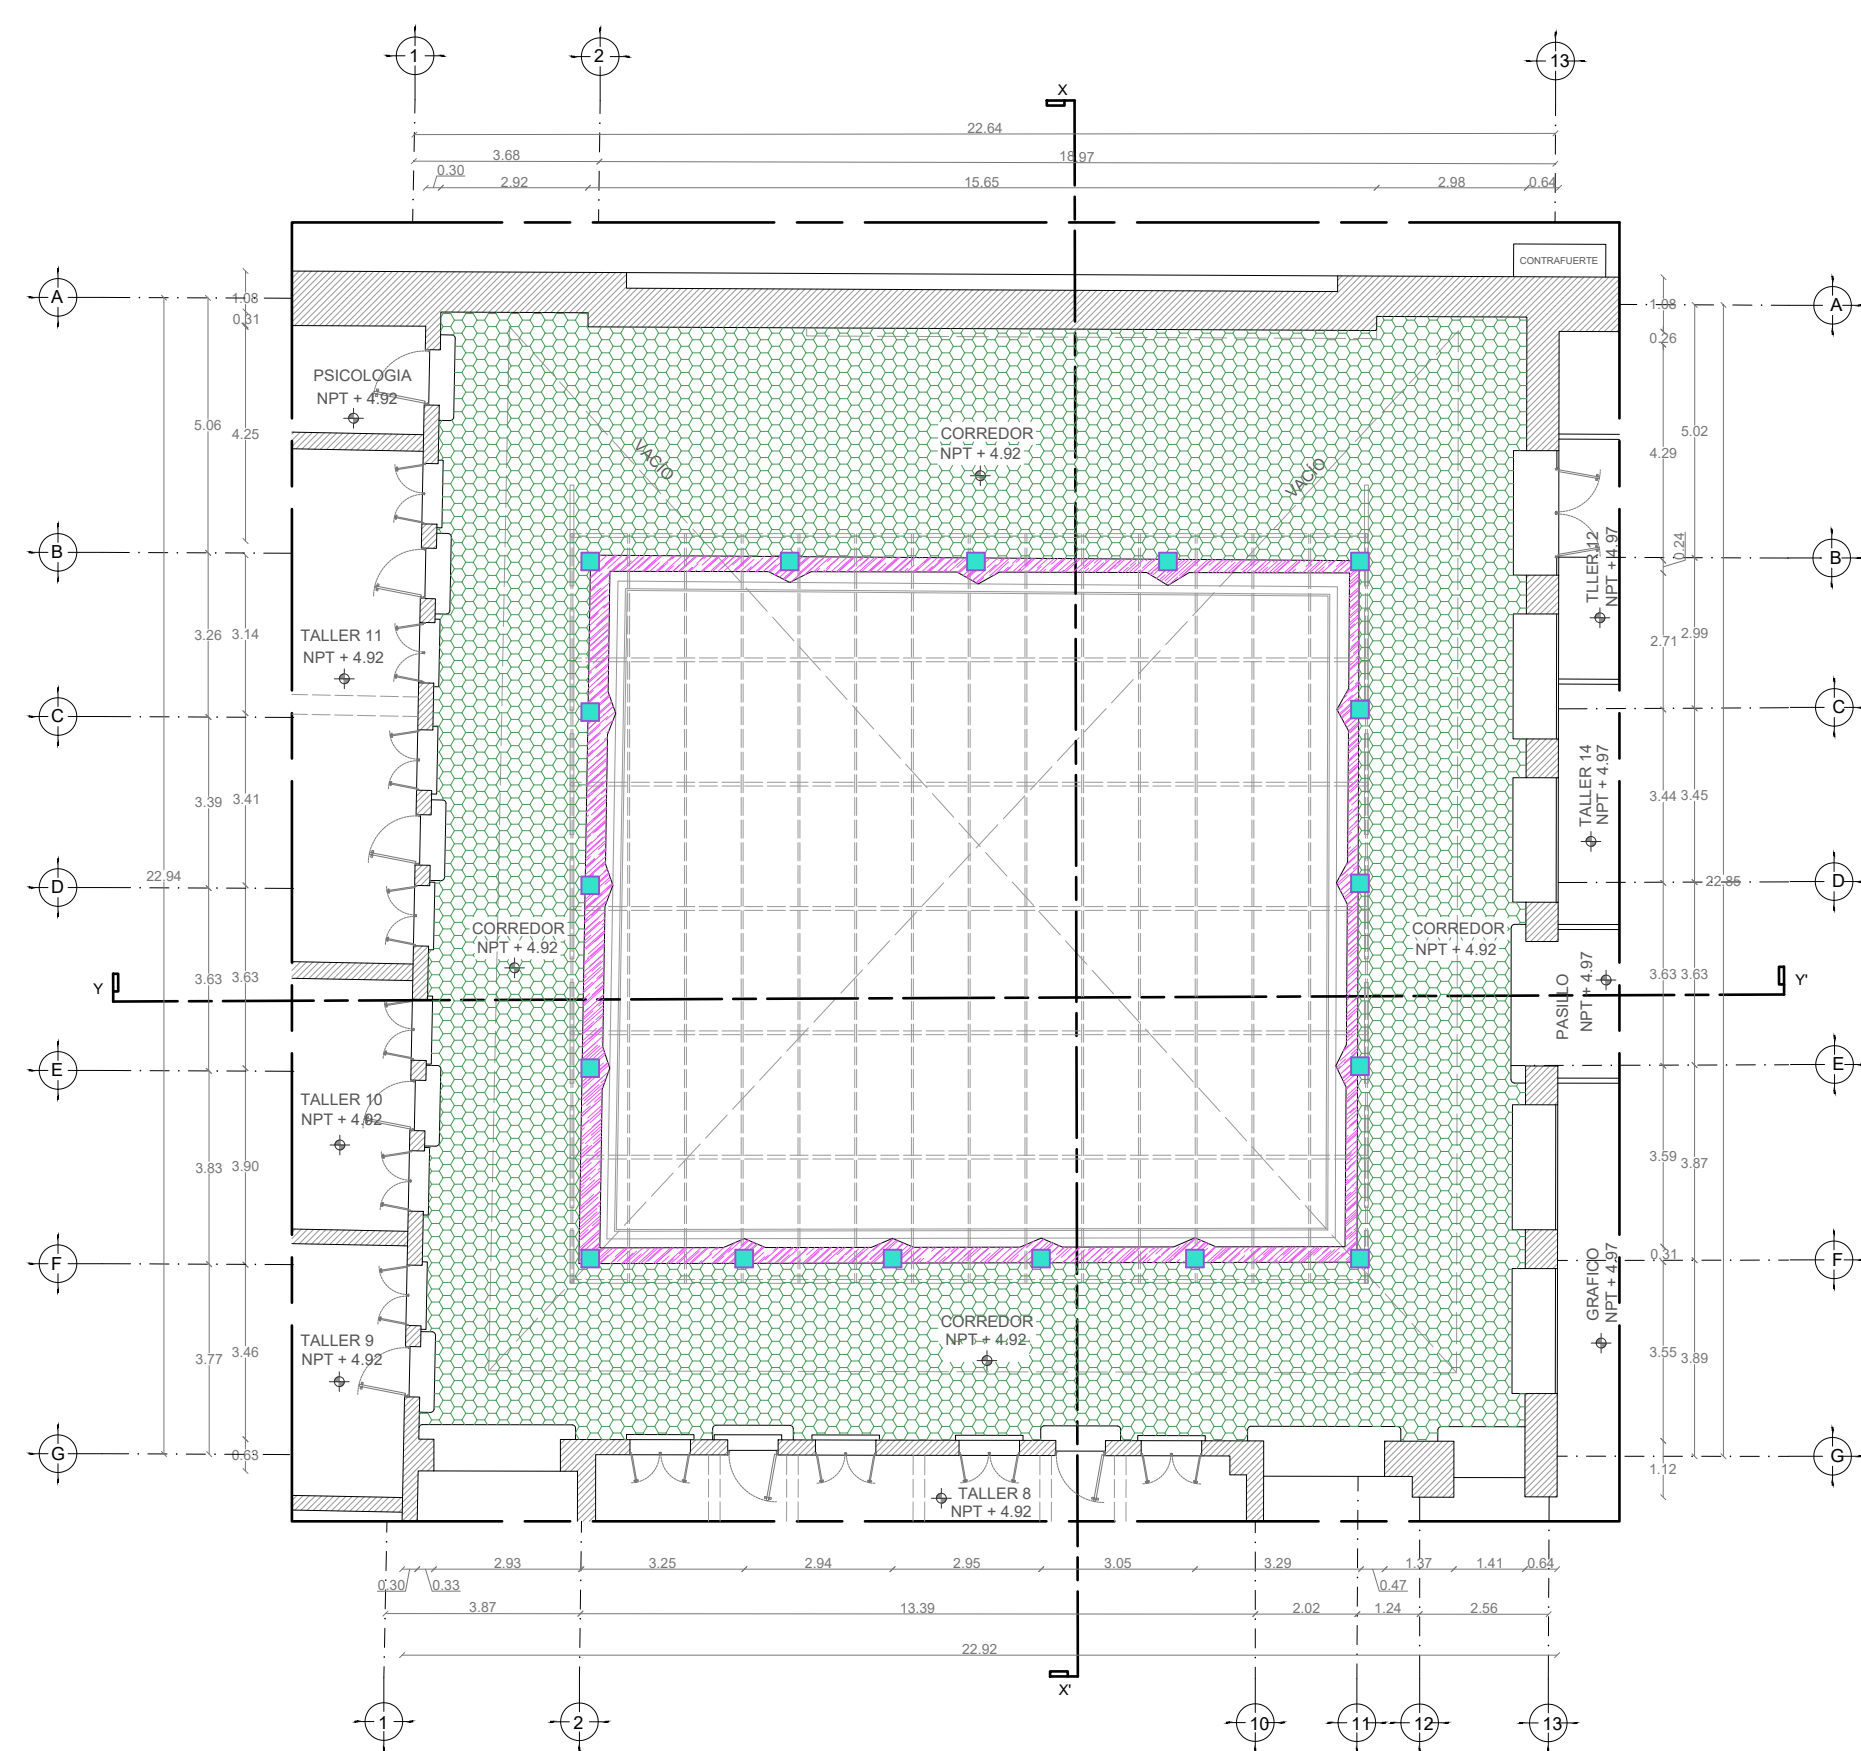
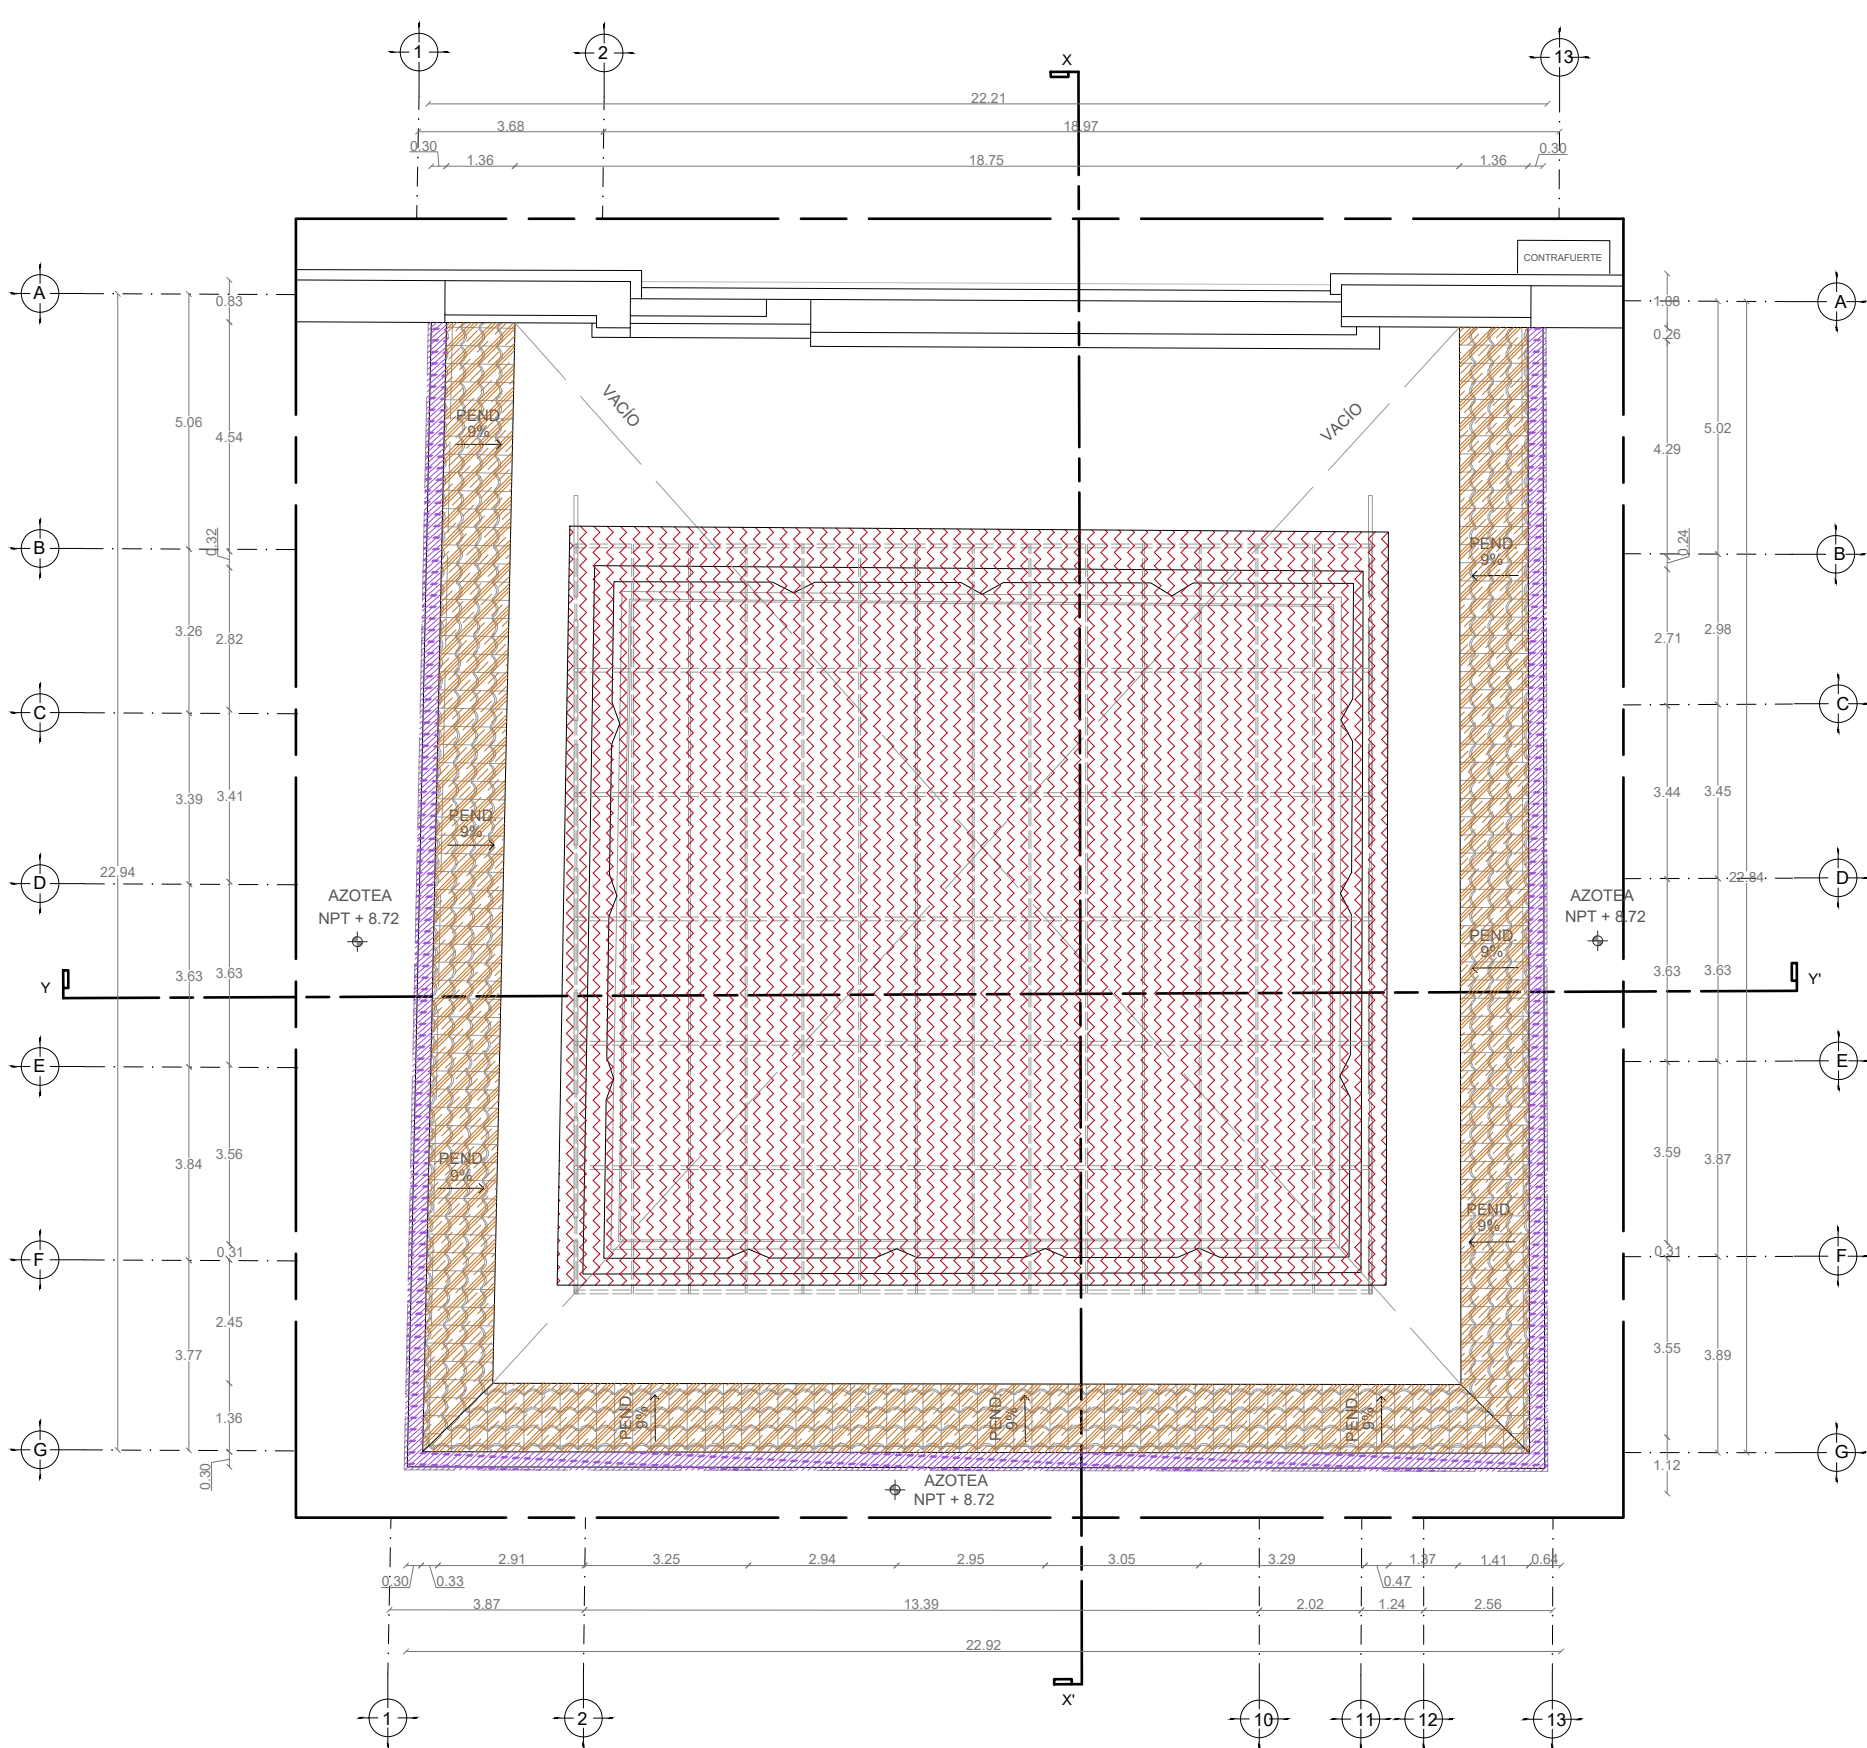
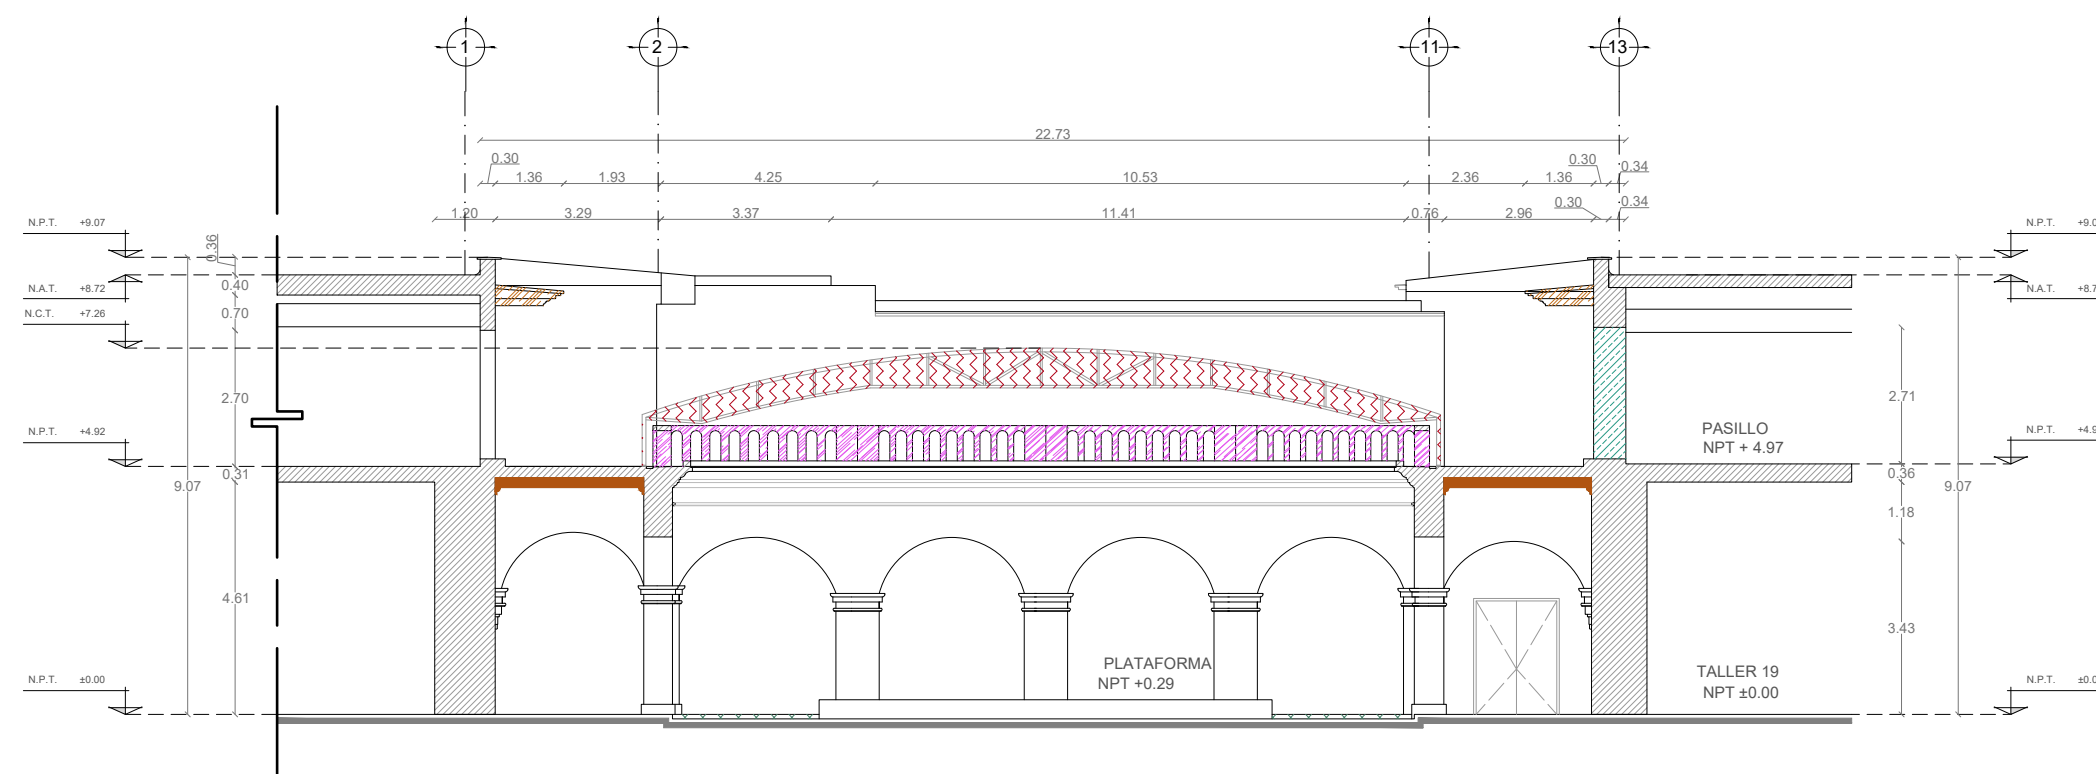
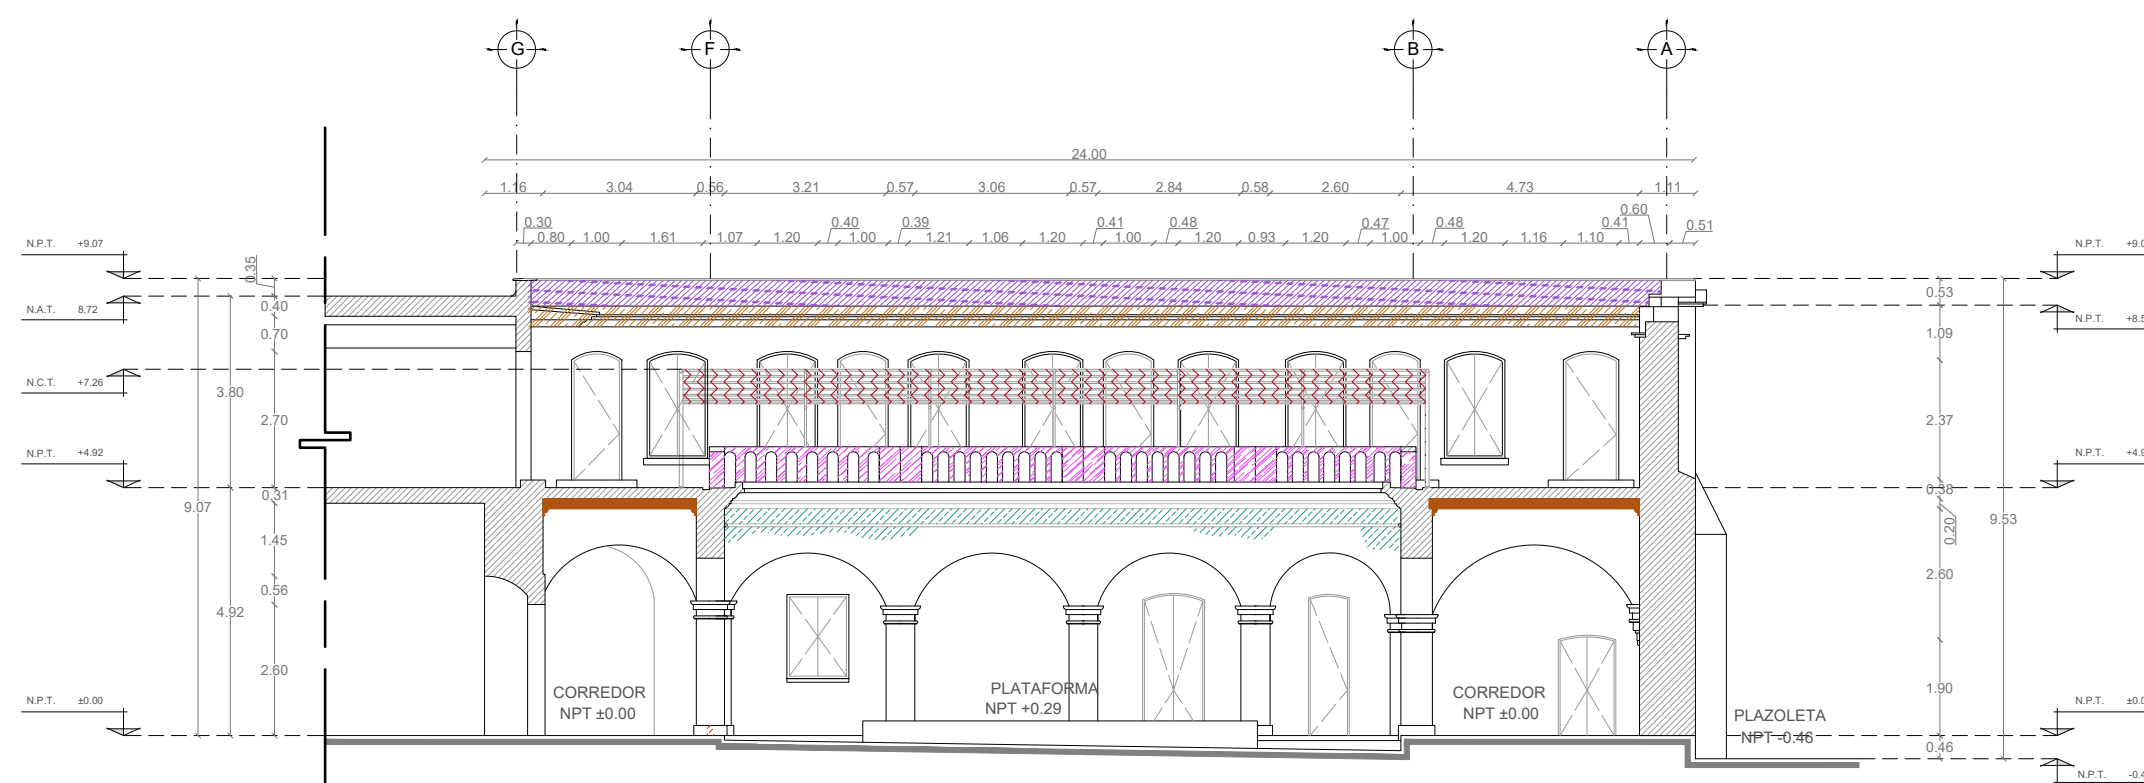
Presencia de humedad por encharcamientos de agua pluvial en piso de ladrillo de barro rojo recocido de formato octogonal causado por malas pendientes para desagüe y falta de mantenimiento.

Presencia de salitre, desprendimiento de aplando y de pintura vinílica en muros y cornisas, causada por humedad, filtración de agua pluvial y falta de mantenimiento.

Presencia de fisuras en muro y tapa de pretil, así como presencia de humedad causada por intemperismo y falta de mantenimiento.

Faltante de tejas y piezas fracturadas causadas por intemperismo y falta de mantenimiento.

Agregado de estructura de cubierta con presencia de oxidación parcial en elementos metálicos, fotodegradación en lámina de polycarbonato y mala sombra causada por larga exposición a factores naturales sol, lluvia.

Putridión y presencia de humedad en vigas y molduras de madera de pino causadas por filtración de agua pluvial en corredor de planta alta y falta de mantenimiento.

Vigas de madera de pino con presencia de manchas de humedad causadas por filtración de agua pluvial en corredor de planta alta.

Balaustrada agregado contemporáneo que presenta desprendimiento parcial de pintura vinílica y presencia de humedad causada por encharcamientos y filtración de agua pluvial, así como la falta de mantenimiento.

Liberación de balastrada de 0.82m de alto por 0.30 m de ancho de largo variable por medios manuales, marro y cincel tratando de no dañar fabrica en buen estado.

Liberación de entortado en losa de corredor hasta encontrar elemento estructural para posterior anclaje de placas metálicas, por medios manuales marro y cincel a golpe rasante tratando de no dañar material en buen estado.
