Restauración del Templo de San Andrés Huayapam

PLANO DE INTERVENCIÓN
FACHADA ORIENTE

CLAVE:
IN 4.

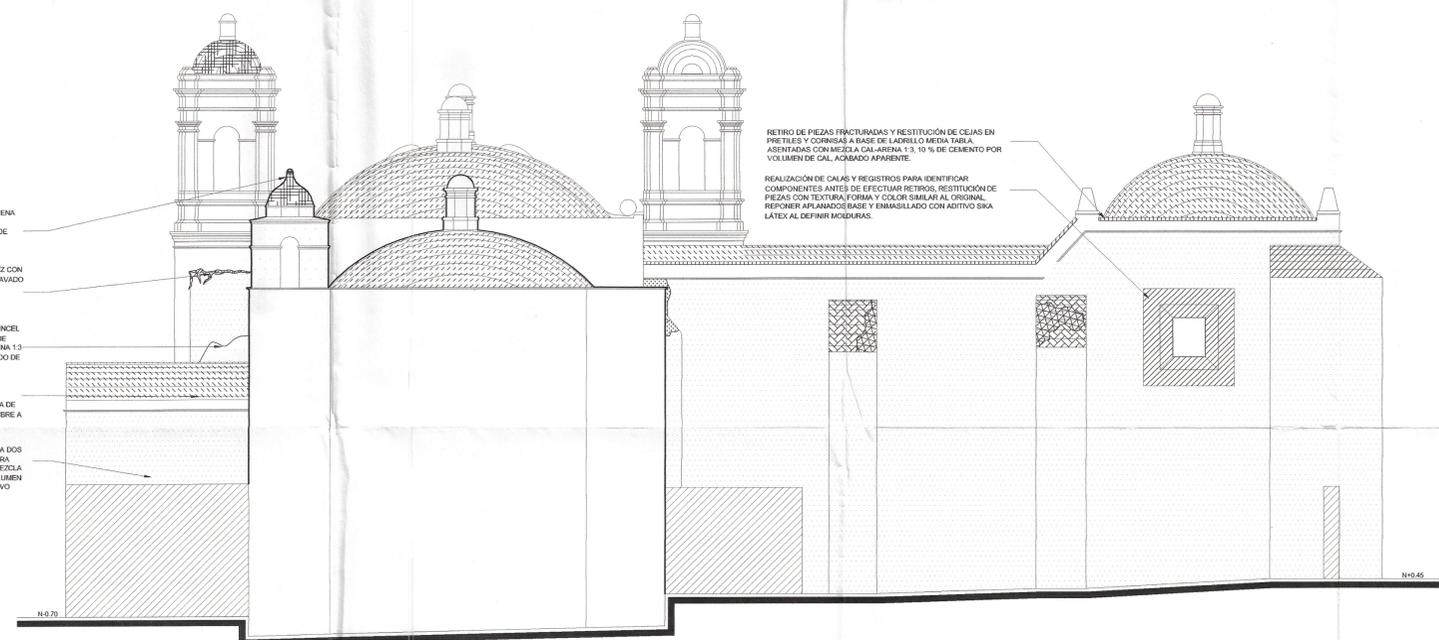
FACHADA ORIENTE

Mampostería expuesta a intemperismo por falta de aplastados en contrafuertes y muro norte de presbiterio de capilla lateral.

Retiro de piezas fracturadas y reintegración de cornisa y ceja en pretiles con ladrillo media tabla en muro oriente de presbiterio en capilla lateral.

Retiro de material deleznable, vegetación parásita, reposición de pendientes y enladrillado en contrafuertes de muro oriente de nave en capilla lateral.

Retiro de aplastados fisurados y reposición de aplastados base y fino con aditivo hidrofugante en columnas, tambor y capulín de campanario en presbiterio.

Limpieza de enladrillado, reposición de impermeabilización y pintura a base de almagre en bóvedas y cúpulas de nave de capilla lateral.

Retiro de piezas fracturadas y reintegración de cejas en pretiles y cornisas de muro norte de presbiterio.

Liberación de material deleznable, reposición de pendientes y enladrillado en contrafuertes de muro oriente de nave en capilla lateral.

Consolidación estructural a base de mezcla estabilizada y traslape de piezas para interrumpir sentido del agrietamiento en muro norte de presbiterio.

Limpieza de mampostería e integración de aplastados base y fino con aditivos contra intemperismo en contrafuertes de muro norte o testero de presbiterio en capilla lateral.

Limpieza de muros, profundización de juntas e integración de aplastados base y fino en contrafuertes de muro norte o testero de presbiterio en capilla lateral.

Reintegración de elementos de sillares característicos, integración de aplastados base y fino con definición de molduras en rodapie y atarques de muros muro norte o testero de presbiterio de capilla lateral.
