**FACHADA SUR**

**PROYECTO:**  
Restauración del Templo de San Andrés Huayapam

**PLANO DE INTERVENCIÓN**  
FACHADA SUR

**CLAVE:**  
IN 6.

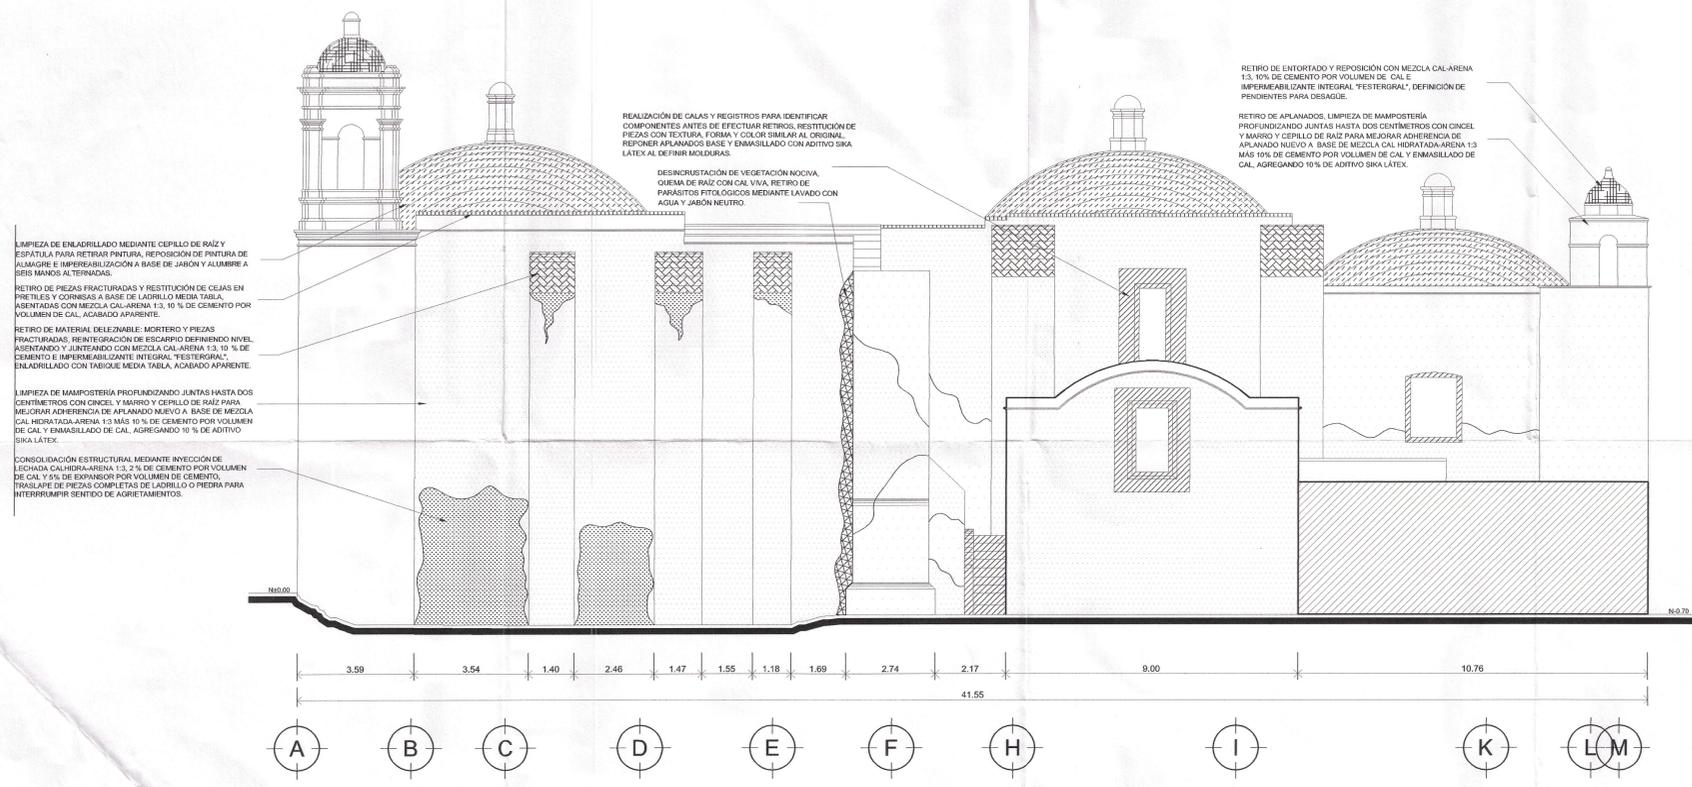
Inexistencia de aplanados, con exposición de la mampostería al intemperismo en contrafuertes y muro sur de sótano.

Disgregación de juntas en mampostería con fisuramientos visibles por aparición de plantas pastosas y desprendimiento de piezas en muro sur de sótano y nave.

Elementos deteriorados por intemperismo, erosionados por agua y polvo con pérdida de molduras en escalera de acceso a cubiertas en muro sur.

Desprendimiento parcial de piezas de cejas en prelles o cornisas de muro ponente de capilla lateral.

LIJADO DE ENLADRILLADO MEDIANTE CEPILLO DE RAÍZ Y ESPÁTULA PARA RETIRAR PINTURA, REPOSICIÓN DE PINTURA DE ALMAGRE E IMPERMEABILIZACIÓN A BASE DE JABÓN Y ALUMBRÉ A SES MANDOS ALTERNADAS.

RETRO DE PIEZAS FRACTURADAS Y RESTITUCIÓN DE CEJAS EN PRELLES Y CORREAS A BASE DE LADRILLO MEDIA TABLA ACENTUADAS CON MEZCLA CAL-ARENA 1:3, 10 % DE CEMENTO POR VOLUMEN DE CAL, ACABADO APARENTE.

RETRO DE MATERIAL DELEZNALE: MORTERO Y PIEZAS FRACTURADAS. REINTEGRACIÓN DE ESCARPIO DEFINIENDO NIVEL ASISTIDO Y JUSTEANDO CON MEZCLA CAL-ARENA 1:3, 10 % DE CEMENTO E IMPERMEABILIZANTE INTEGRAL "FESTERGRAL", ENLADRILLADO CON TABIQUE MEDIA TABLA, ACABADO APARENTE.

LIJADO DE MAMPOSTERÍA PROFUNDEZANDO JUNTAS HASTA DOS CENTÍMETROS CON CINCEL Y MARRO Y CEPILLO DE RAÍZ PARA MEJORAR ADHERENCIA DE APLANADO NUEVO. A. BASE DE MEZCLA CAL HIDRATADA-ARENA 1:3 MÁS 10 % DE CEMENTO POR VOLUMEN DE CAL Y ENMASCADO DE CAL, AGREGANDO 10 % DE ADITIVO SIKALÁTEX.

CONSOLIDACIÓN ESTRUCTURAL MEDIANTE INYECCIÓN DE LECHADA CAL-HIDRATADA-ARENA 1:3, 2 % DE CEMENTO POR VOLUMEN DE CAL Y 10 % DE ESPESOR POR VOLUMEN DE CEMENTO, TRASLAPÉ DE PIEZAS COMPLETAS DE LADRILLO O PIEDRA PARA INTERRUPTIR SENTIDO DE AGRIETAMIENTOS.

REALIZACIÓN DE CALAS Y REGISTROS PARA IDENTIFICAR COMPONENTES ANTES DE EFECTUAR RETROS, RESTITUCIÓN DE PIEZAS CON TEXTURA, FORMA Y COLOR SIMILAR AL ORIGINAL. REFORZAR APLANADOS BASE Y ENMASCADO CON ADITIVO SIKALÁTEX AL DEFINIR MOLDURAS.

DESINCORUSTACIÓN DE VEGETACIÓN NOCIVA, QUEMA DE RAÍZ CON CAL VIVA, RETRO DE PARÁSITOS FITOLÓGICOS MEDIANTE LAVADO CON AGUA Y JABÓN NEUTRO.

RETRO DE ENTORTADO Y REPOSICIÓN CON MEZCLA CAL-ARENA 1:3, 10% DE CEMENTO POR VOLUMEN DE CAL E IMPERMEABILIZANTE INTEGRAL "FESTERGRAL", DEFINICIÓN DE PENDIENTES PARA DESAGÜE.

RETRO DE APLANADOS, LIMPIEZA DE MAMPOSTERÍA PROFUNDEZANDO JUNTAS HASTA DOS CENTÍMETROS CON CINCEL Y MARRO Y CEPILLO DE RAÍZ PARA MEJORAR ADHERENCIA DE APLANADO NUEVO. A. BASE DE MEZCLA CAL HIDRATADA-ARENA 1:3 MÁS 10% DE CEMENTO POR VOLUMEN DE CAL Y ENMASCADO DE CAL, AGREGANDO 10% DE ADITIVO SIKALÁTEX.

Retiro de aplanados fisurados y reposición de aplanados base y fino con aditivo hidrofugante en columnas, tambor y capujín de campanario.

Consolidación estructural a base de inyección con mezcla estabilizada y traslape de piezas para interrumpir sentido de agrietamiento a nivel de imposta en columnas de campanario.

Retiro de juntas disgregadas, consolidación estructural mediante mezcla estabilizada y traslape de piezas para interrumpir sentido de agrietamiento en mampostería en muro sur de sótano y nave.

Extracción de vegetación nociva, limpieza de parásitos fitológicos y aplicación de hidrofugante en aristas de muro sur y contrafuerte de nave.

Retiro de B.A.P. de materiales corrosivos y reposición de B.A.P. de barro de 4"n cubierta de nave. Retiro de piezas fracturadas y reposición de piezas de ladrillo en cestas y ceja en prelles de cubierta de nave.

Retiro de aplanados, limpieza de mampostería y reposición de aplanados base y fino con aditivo hidrofugante en contrafuertes y muro sur de nave.

Retiro de piezas fracturadas y reintegración de elementos de similar forma, color y textura en enladrillado en escarpo de contrafuertes de muro sur de nave.

Reintegración de elementos y reposición de aplanados base y fino con definición de molduras en escalera de acceso a cubiertas en muro sur.
