LA GACETA DEL
INSTITUTO DEL
PATRIMONIO
CULTURAL

Restauración y **conservación** del
Templo de **San Agustín**

No. 8, enero-marzo 2007

RESTAURACION Y CONSERVACIÓN DEL TEMPLO DE SAN AGUSTÍN

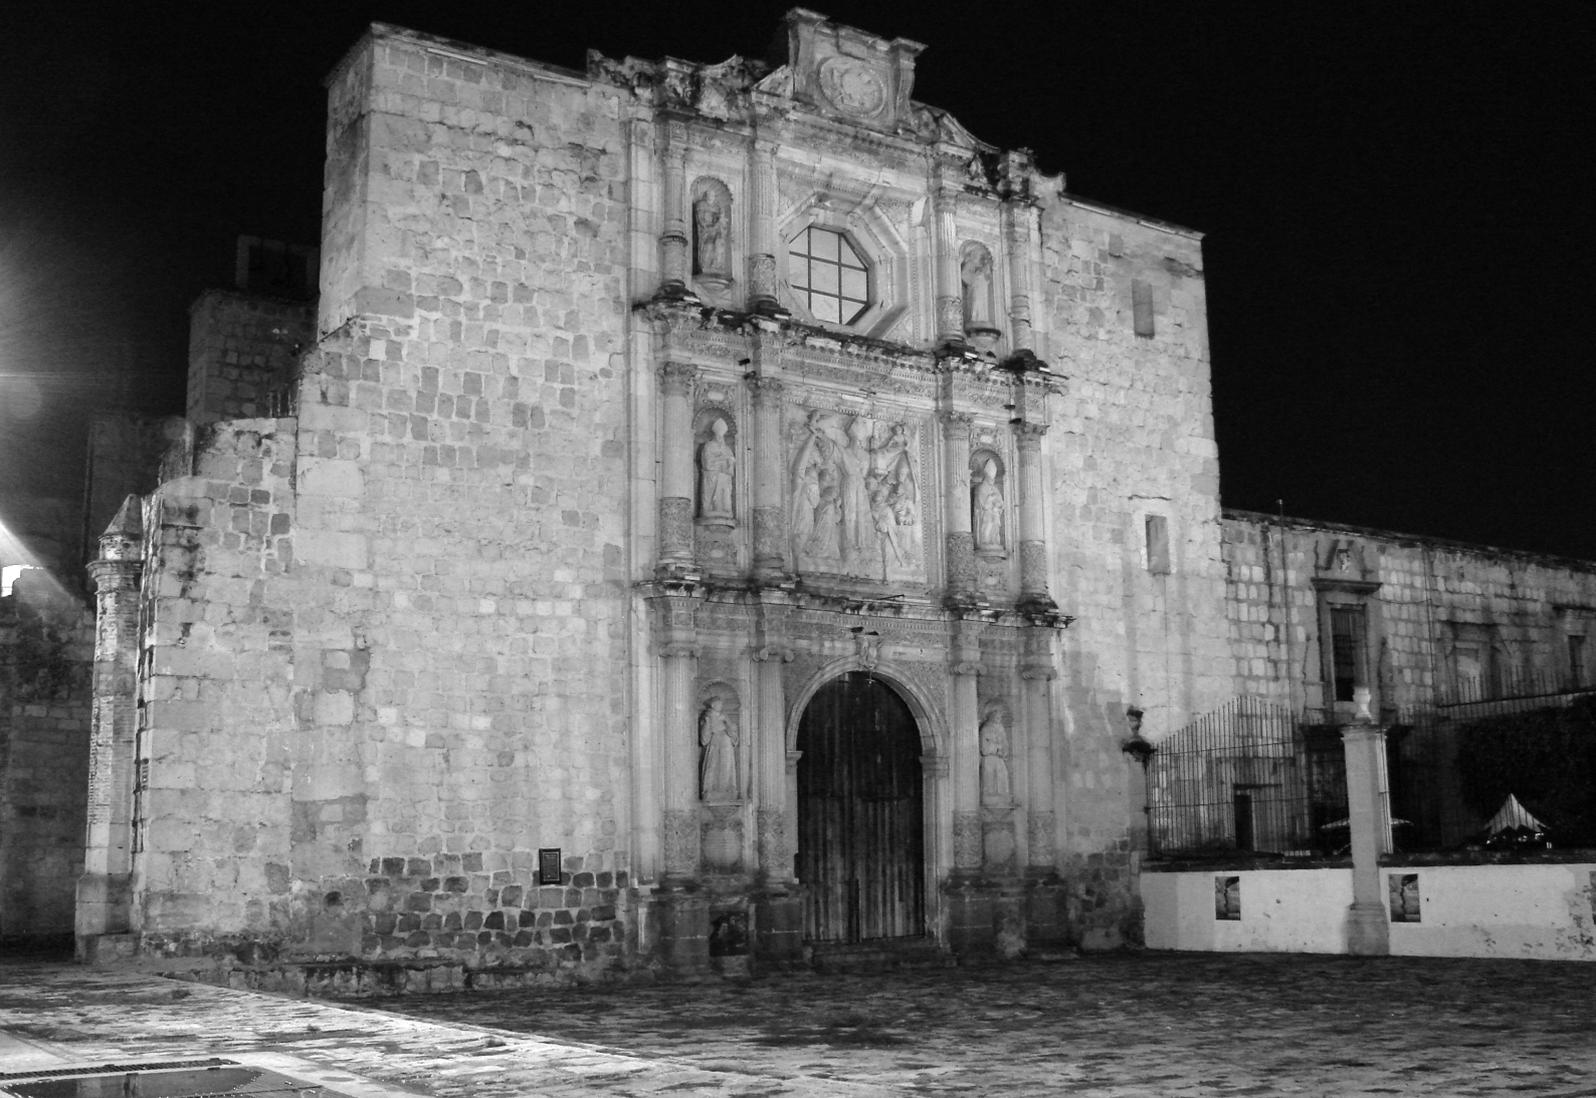
Fachada principal del Templo de San Agustín y vista parcial del acceso al Ex convento, hoy Colegio Eulogio Gillow. / Raúl Hernández Juárez. 2007.

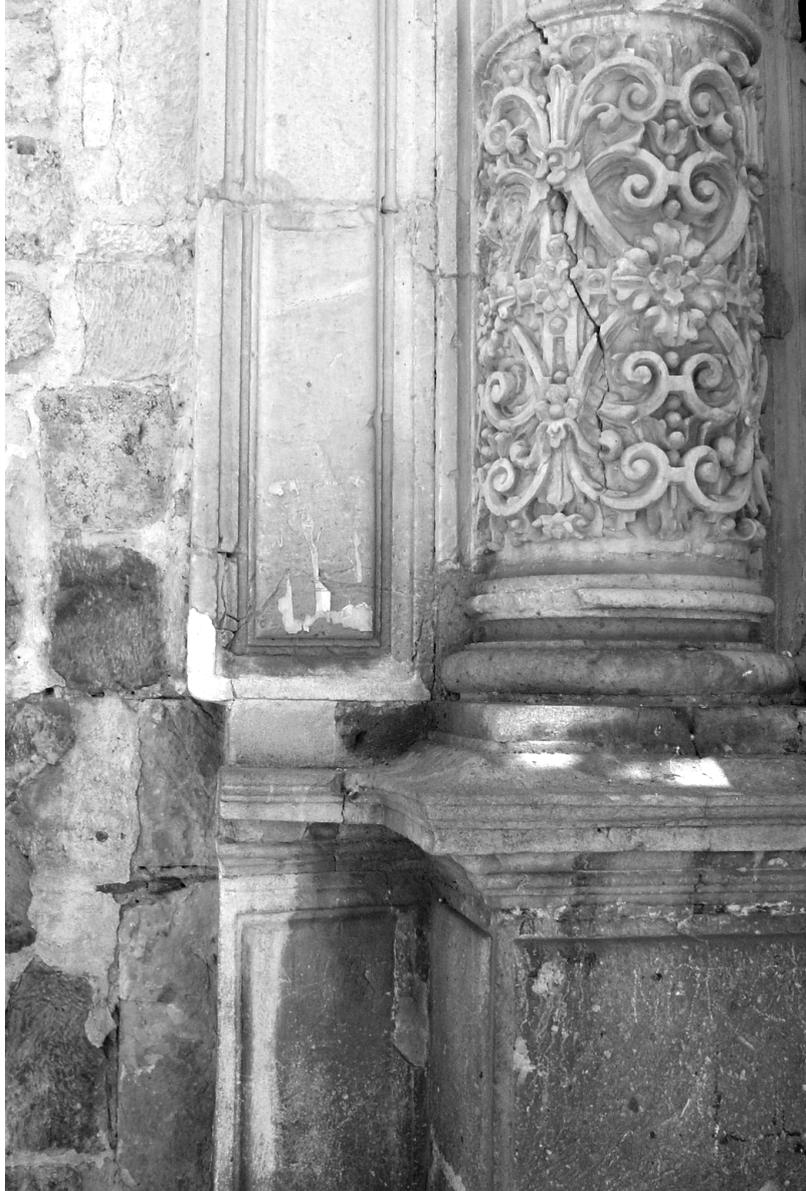
Detalle del estado de conservación del basamento y primer tercio de columna tritóstila de la portada principal. Templo de San Agustín. / INPAC. 2007.

Los deterioros más significativos que presenta la fachada principal y el conjunto de la portada de este importante inmueble son:

Suciedad y contaminación general de elementos pétreos por residuos de combustibles de vehículos motorizados, polvo, excremento de aves, y presencia de vegetación empleada por las aves para elaboración de nidos.

Grietas en sentido vertical por juntas y/o por sillares que abarca los tres cuerpos. La más significativa se ubica al centro de la portada desde el remate, pasa el entablamento del tercer cuerpo, baja hacia el segundo rodeando el óculo, se manifiesta en el tablero de San Agustín, baja al primer cuerpo y se presenta a ambos lados del acceso. Cabe hacer mención que ha sido intervenida en ocasiones anteriores mediante la integración de grapas de acero que hoy en día presentan alto grado de oxidación que se está transmitiendo a la piedra. Para atender este deterioro, se encuentra en proceso la elaboración de un análisis estructural profundo de la fachada, pues al parecer el estado de la cimentación, el empuje de los contrafuertes laterales, el muro del convento adosado al templo y el

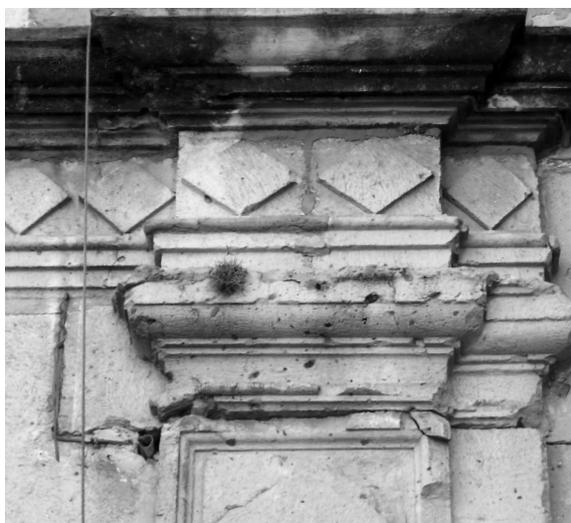
Detalle del estado de conservación del entablamento del primer cuerpo de la portada lateral. Templo de San Agustín. / INPAC. 2007.

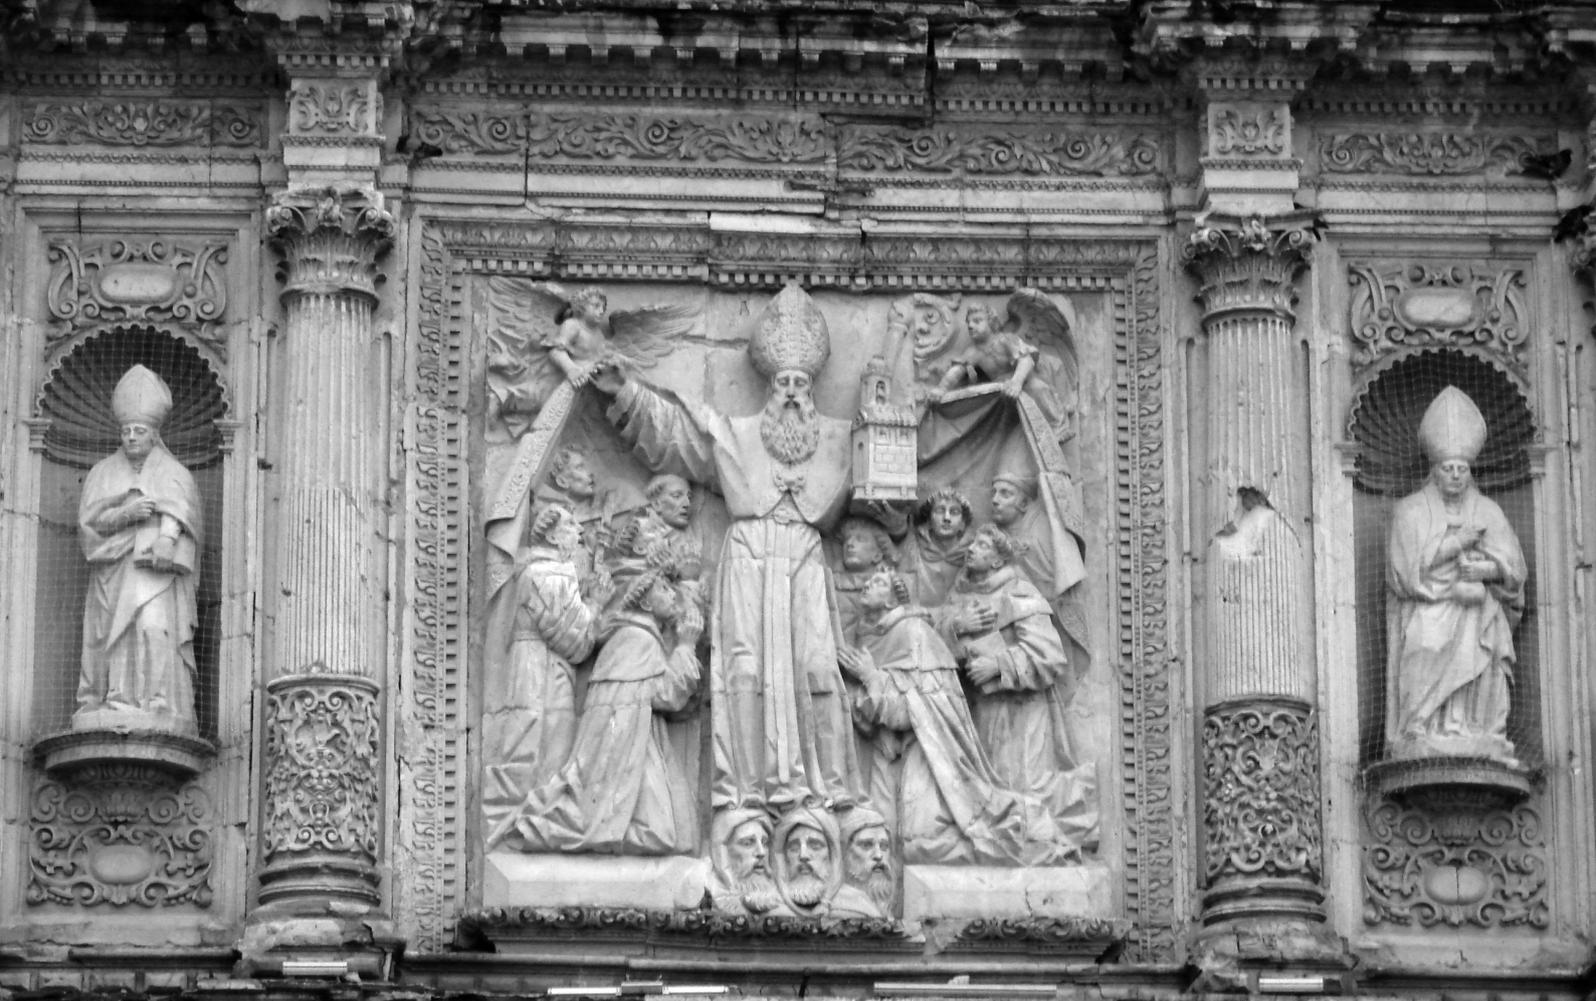
Detalle del segundo cuerpo de la portada principal. Templo de San Agustín. / Raúl Hernández Juárez. 2007

empuje de la cubierta están provocando que al centro de la portada se manifieste esta concentración de cargas.

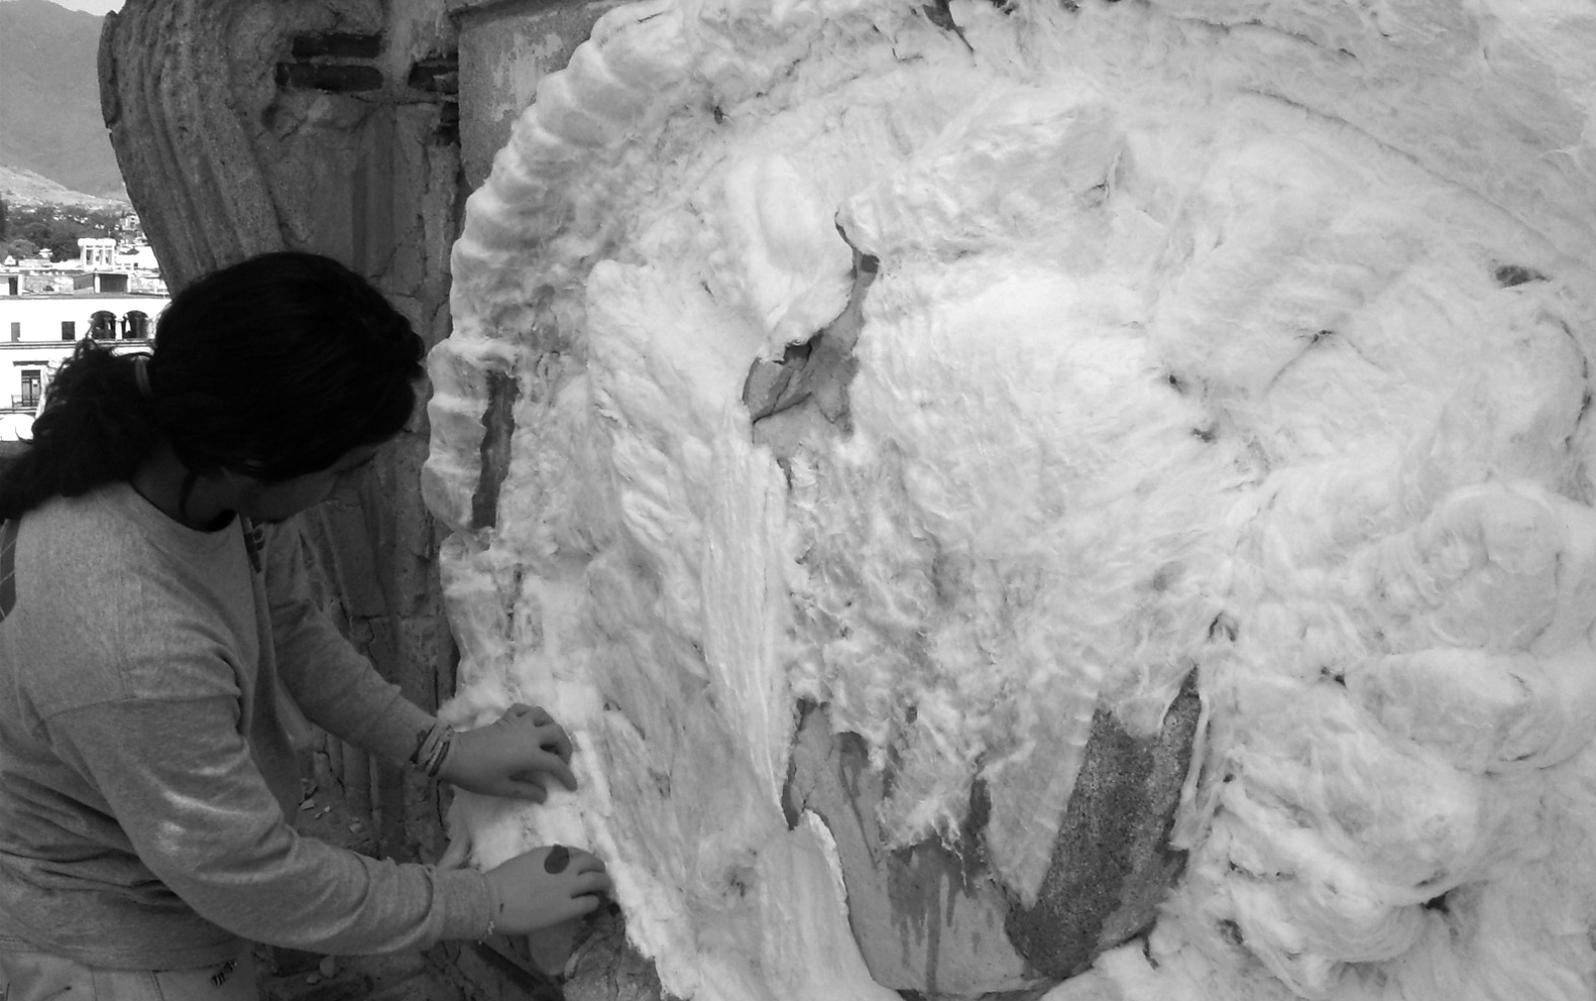
Proceso de restauración del emblema agustino ubicado en el remate de la portada principal. / INPAC. 2007.

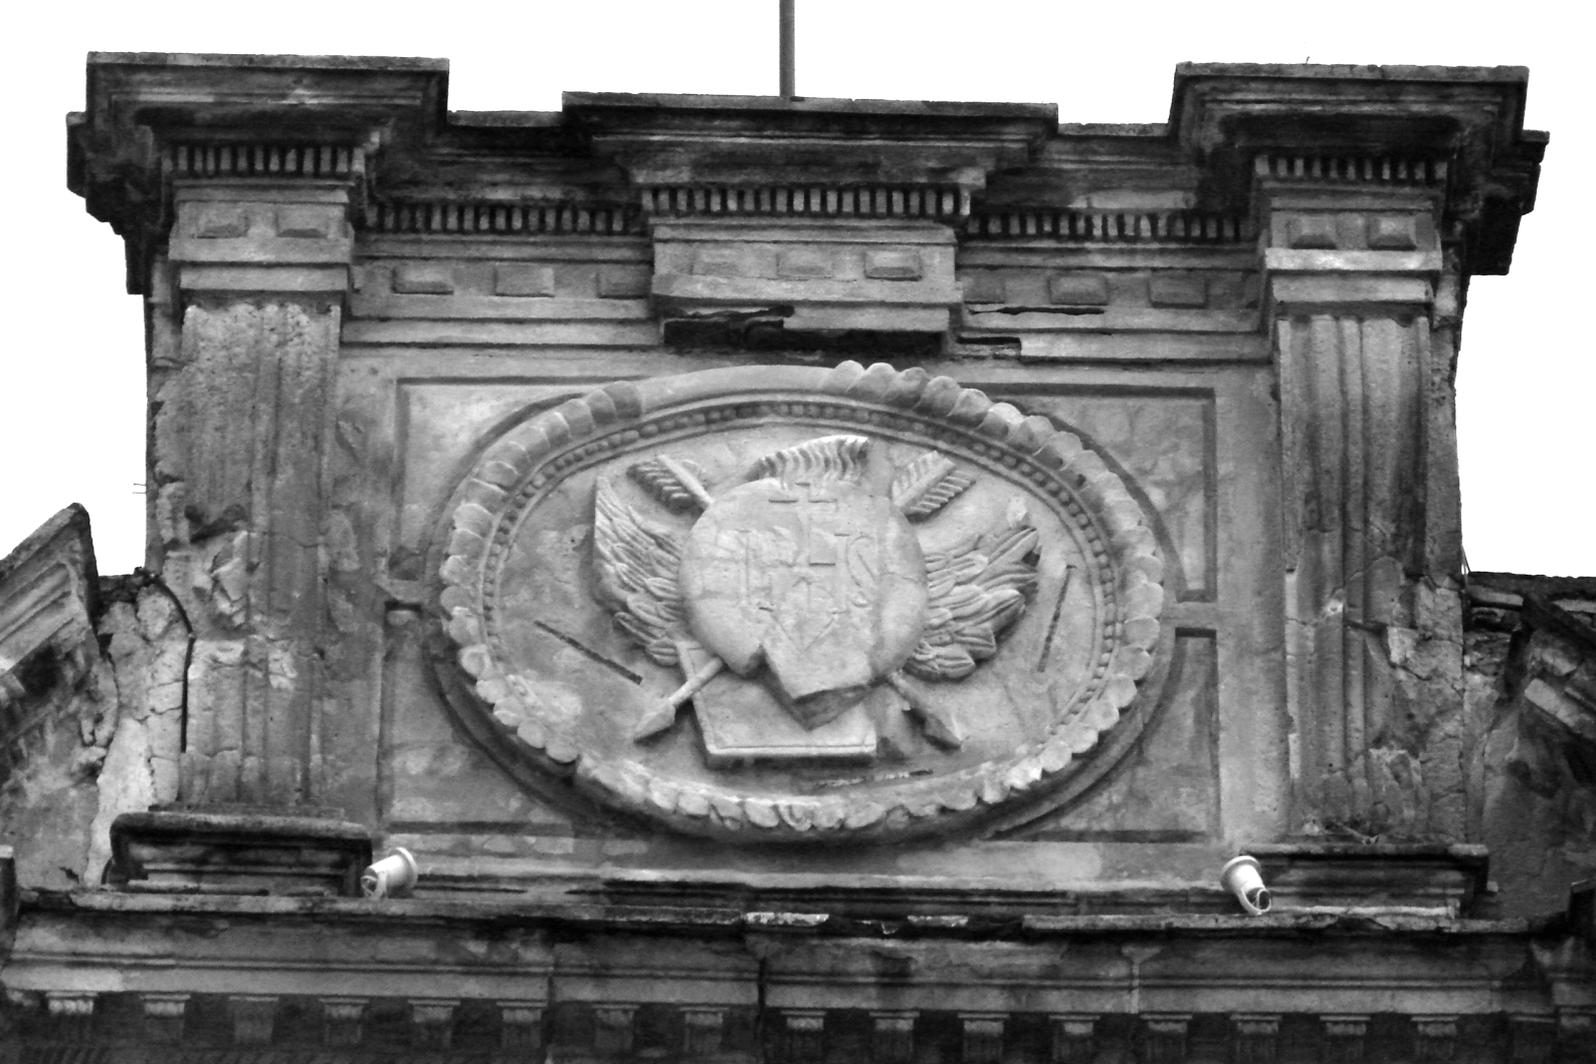
Emblema agustino en el remate de la portada principal, ya restaurado. / Raúl Hernández Juárez. 2007.

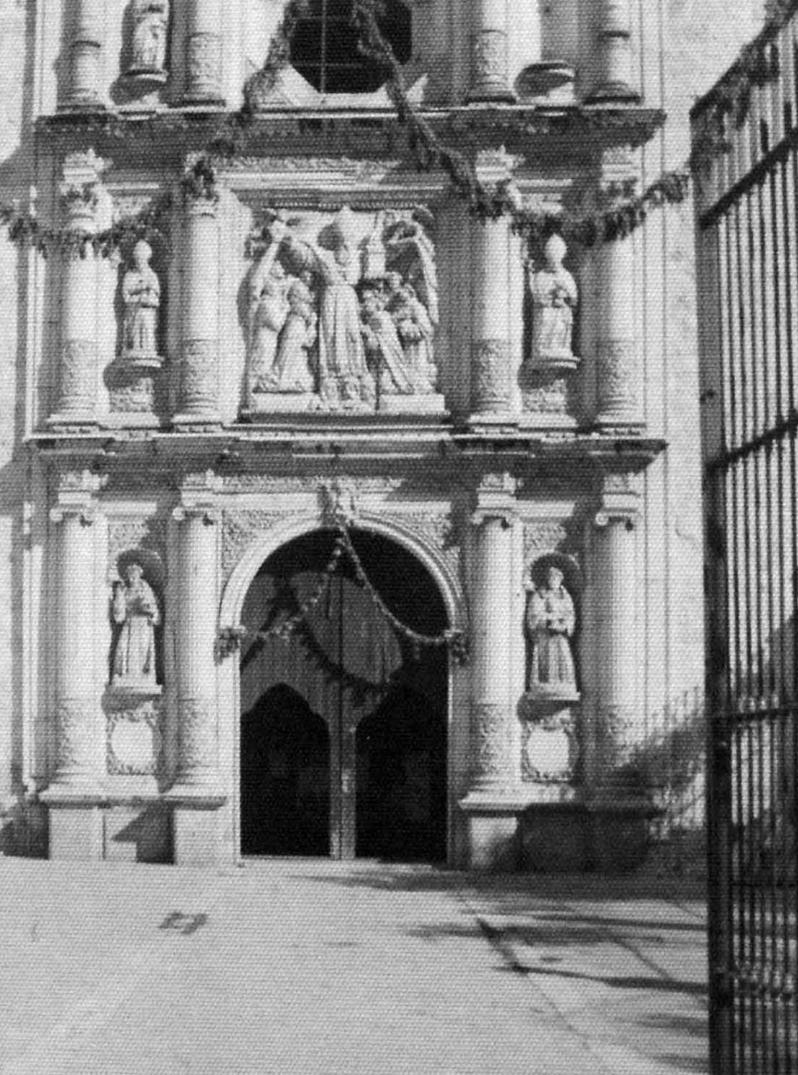
Fotografía histórica del atrio y fachada principal del templo de San Agustín. Nótese la presencia del enverjado que delimitaba el atrio. / Fundación Cultural "Bustamante Vasconcelos" A.C.

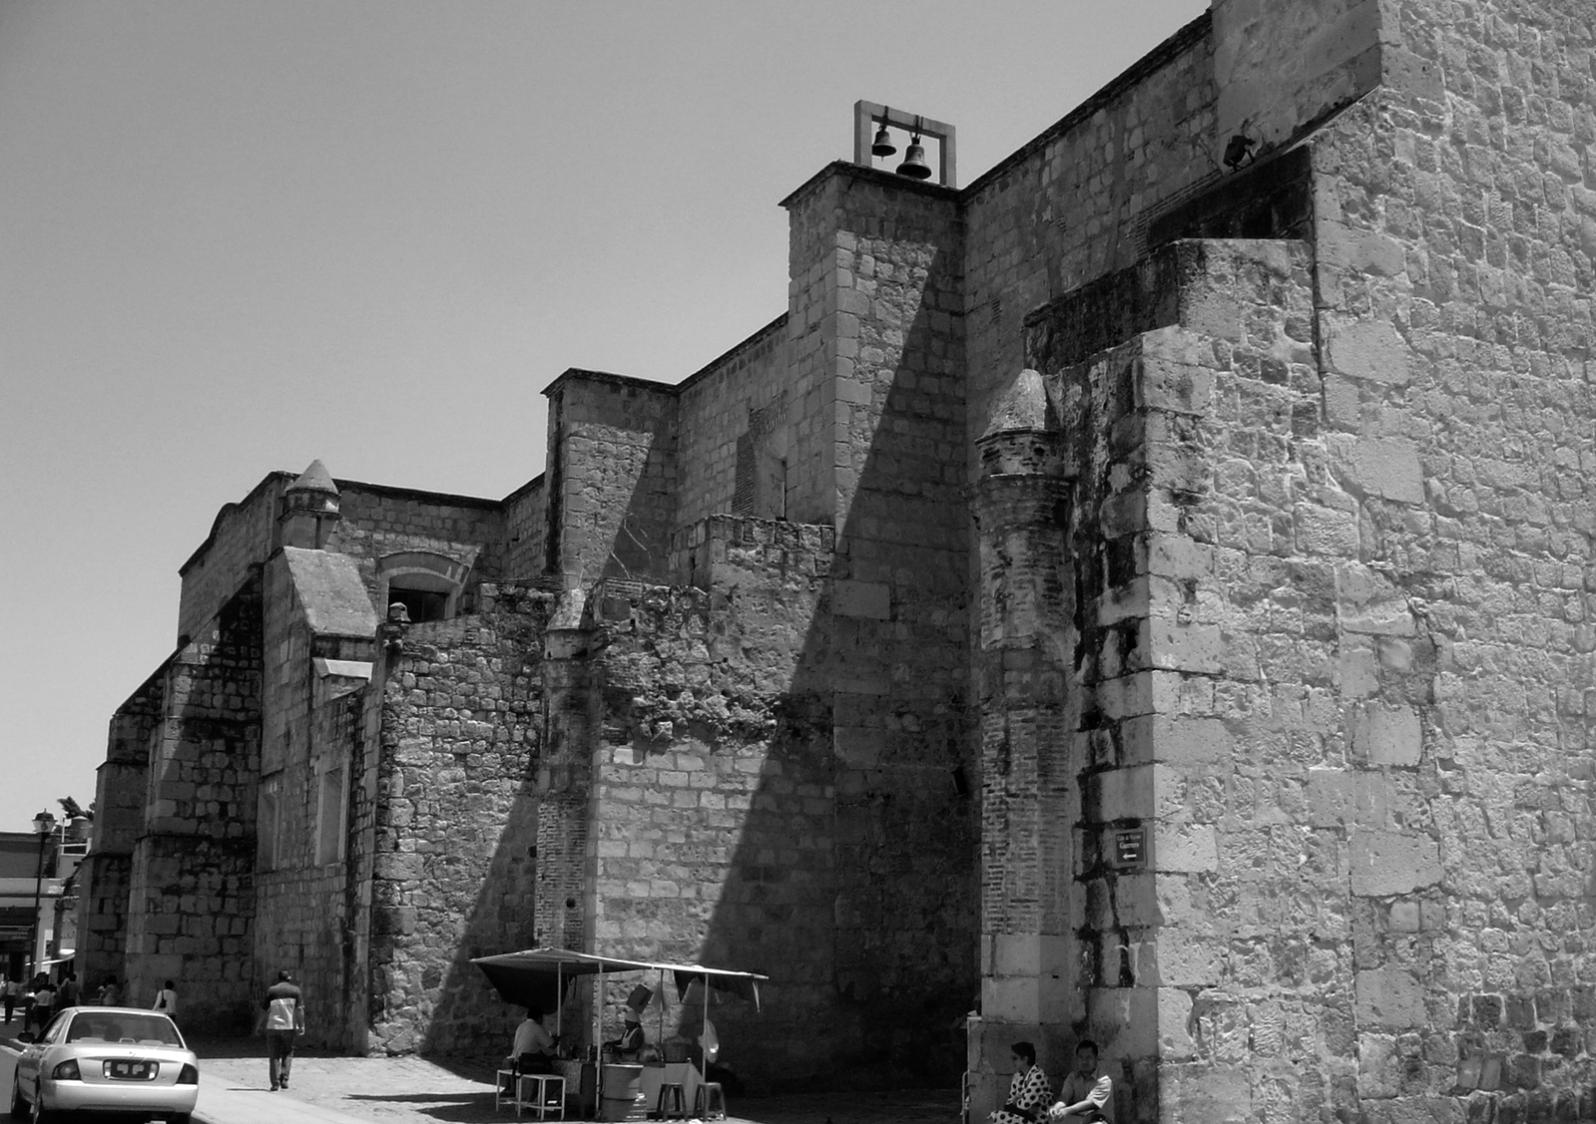
Fachada lateral norte del templo. Nótese el estado de los sillares de cantera y el campanil agregado ubicado sobre el contrafuerte. / INPAC. 2007

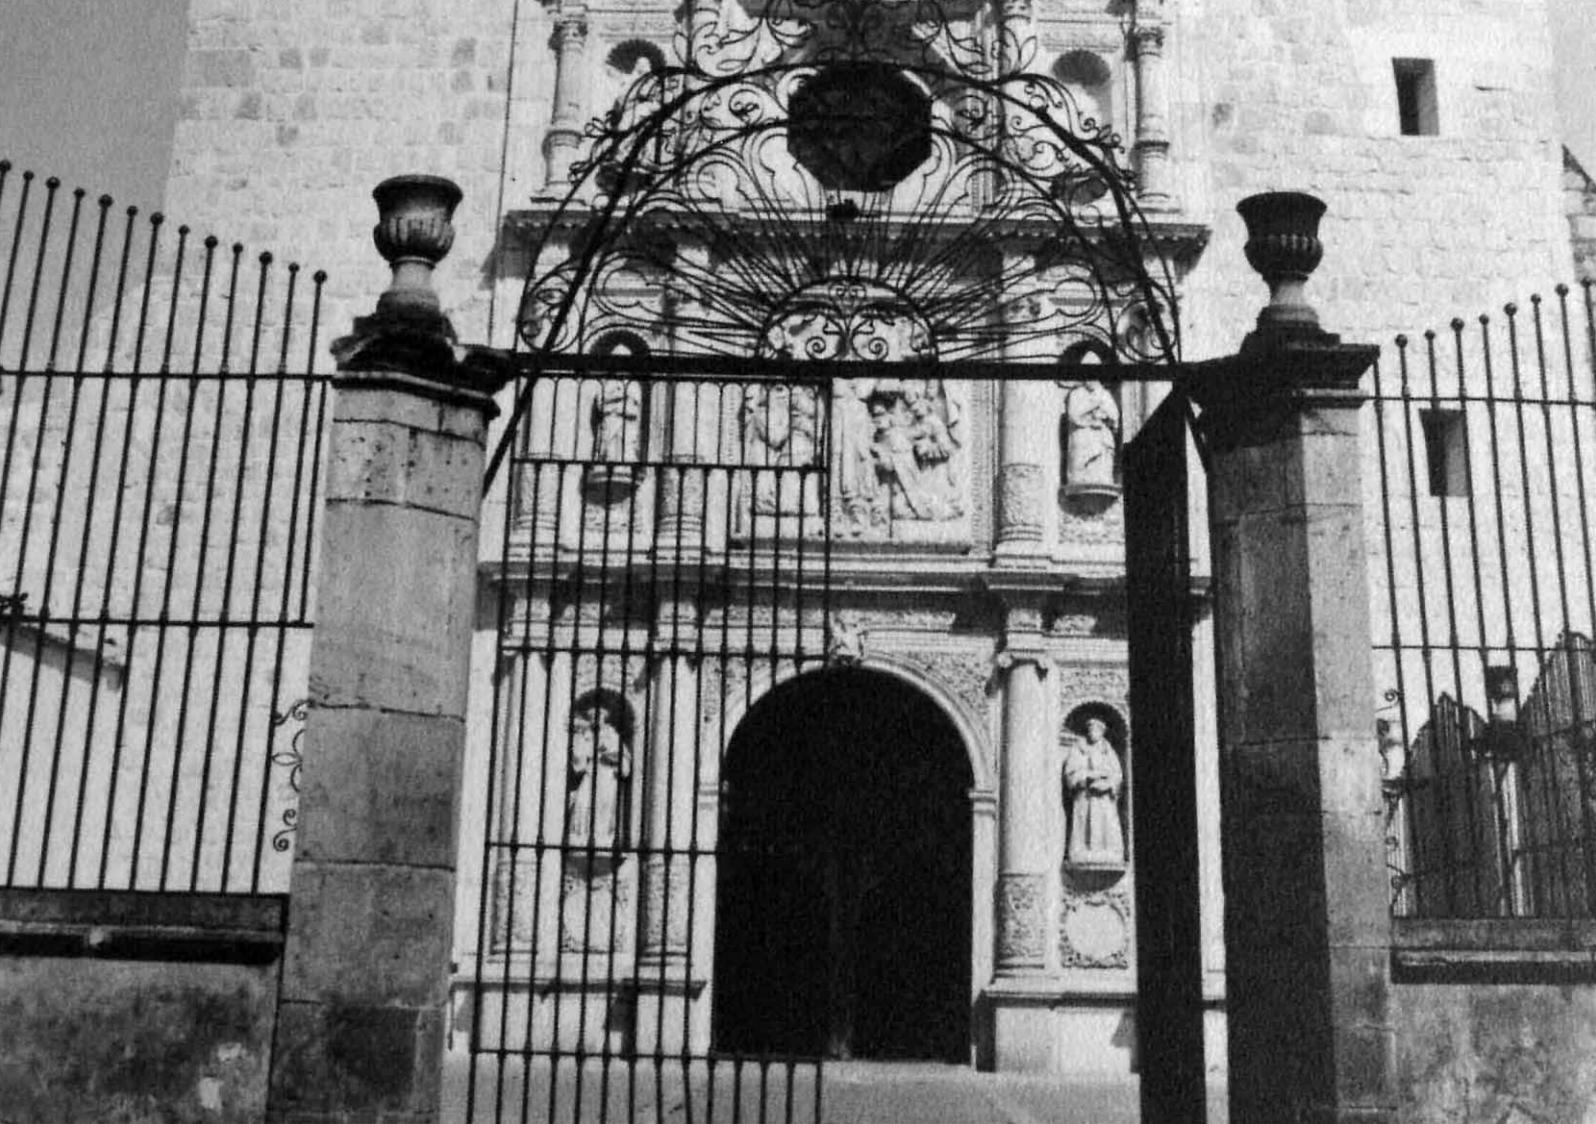
Fachada principal del templo. En primer plano, acceso, barda y enverjado atrial, hoy desaparecidas. Templo de San Agustín. / Fundación Cultural "Bustamante Vasconcelos"

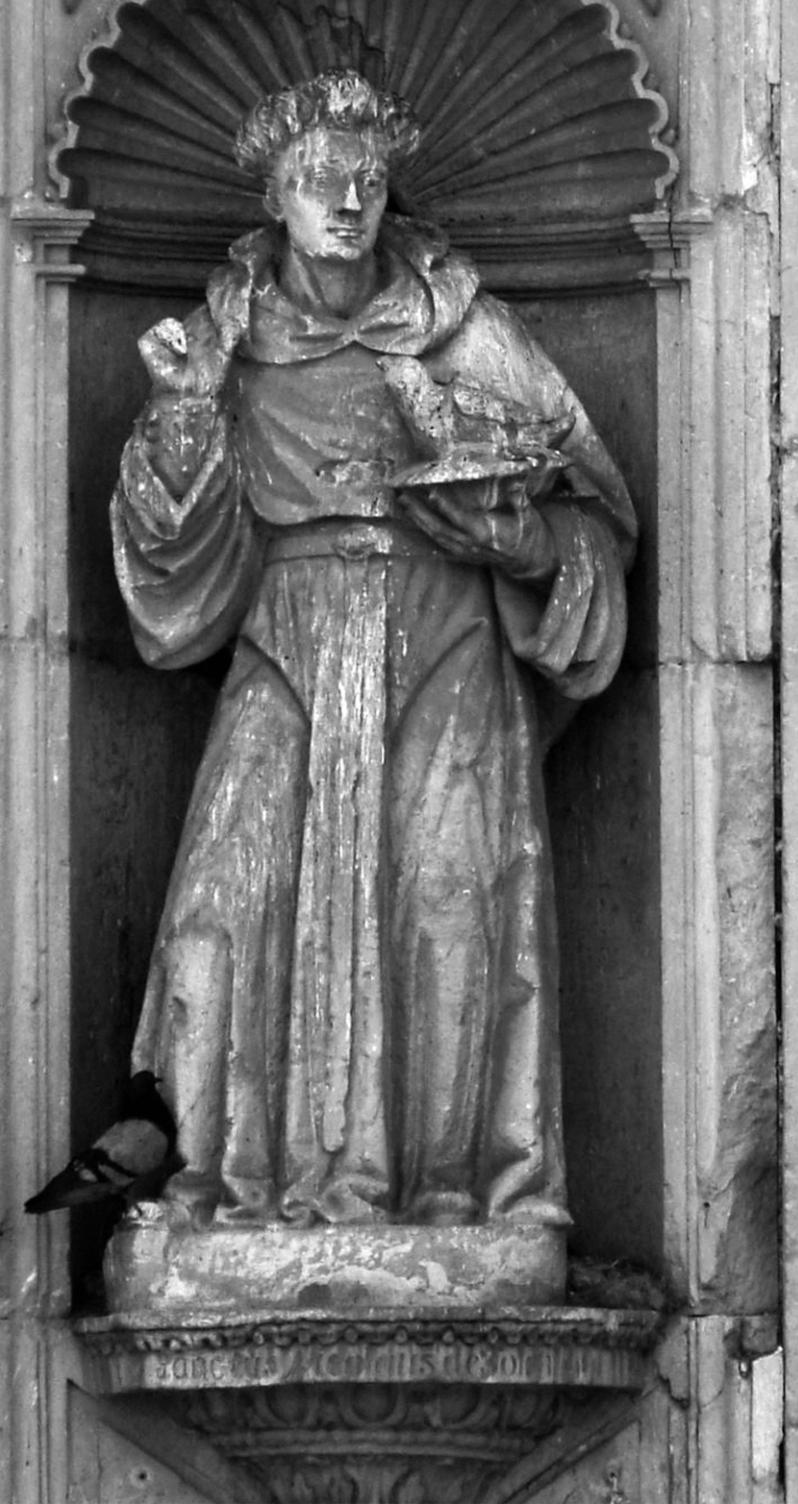
Arriba: Estado de conservación al iniciar la intervención. / INPAC. 2006.
Arriba derecha: detalle del rostro restaurado. / INPAC. 2007.

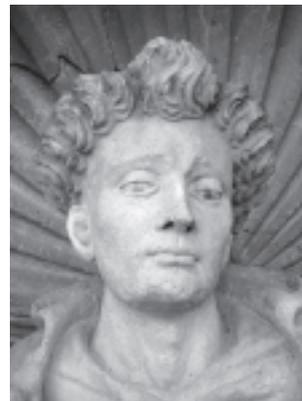
1. SAN NICOLÁS DE TOLENTINO

Escultura de bulto elaborada en piedra, representa a personaje masculino que viste con hábito, mantiene los brazos flexionados y con la mano izquierda sostiene un ave, colocada sobre una superficie semiesférica, rodilla derecha semiflexionada y ligeramente hacia adelante. La figura representa a San Nicolás de Tolentino, de acuerdo a la inscripción en la base y a los atributos que presenta la obra.

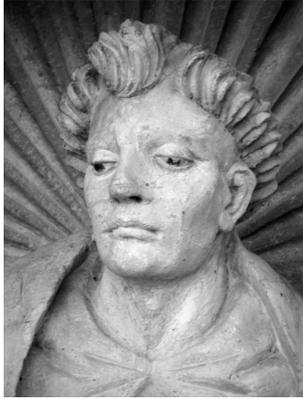
2. SAN JUAN DE SAHAGÚN

Escultura de bulto elaborada en piedra, representación de personaje masculino, viste con hábito, mantiene los brazos hacia el frente sosteniendo un cáliz, el pie izquierdo lo mantiene semiflexionado y mas adelante que el derecho. En la base tiene una inscripción con su nombre: San Juan de Sahagún.

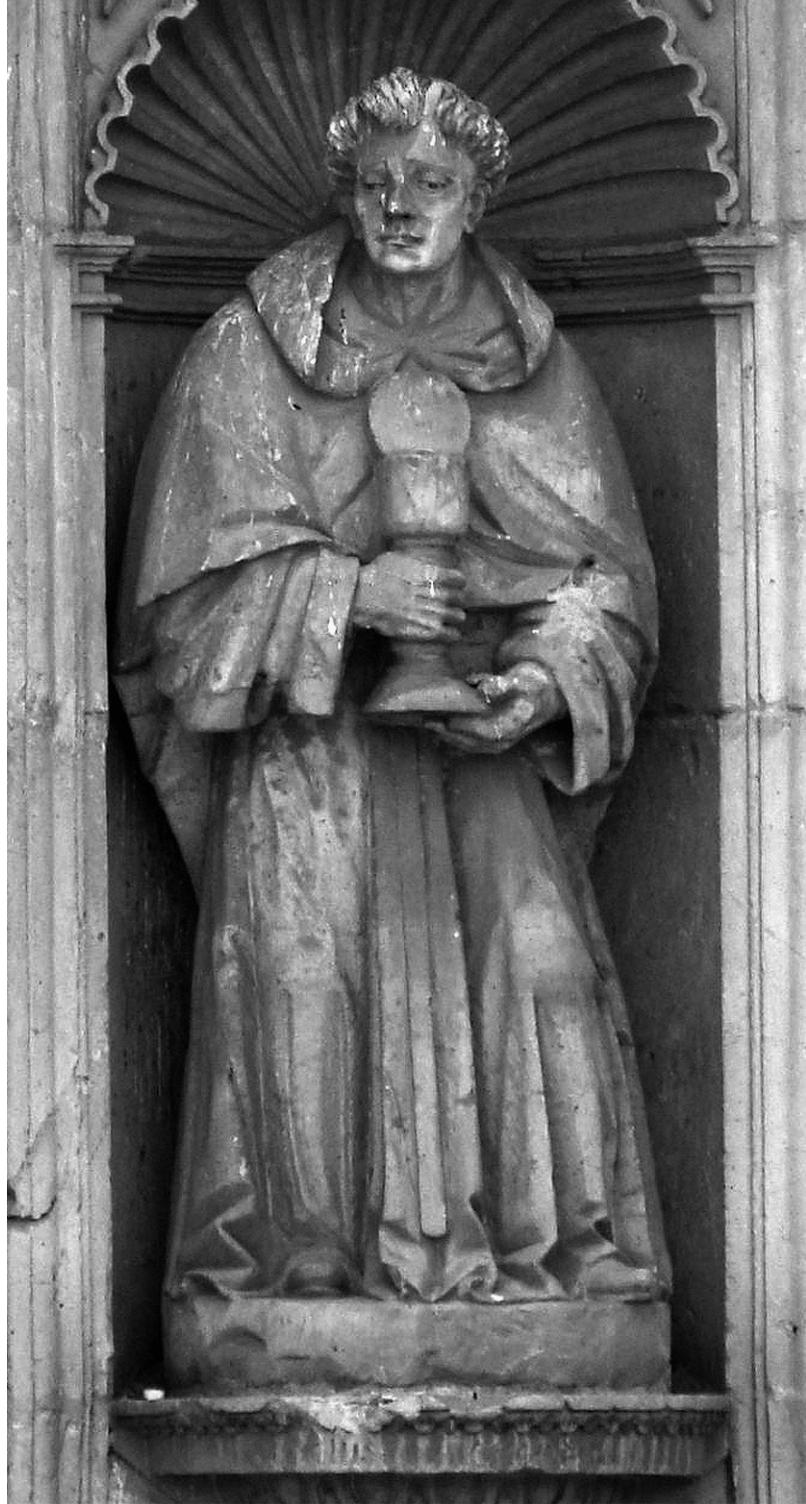
Arriba: Estado de conservación al iniciar la intervención. INPAC. 2006.

Arriba izquierda: detalle del rostro restaurado. / INPAC. 2007.

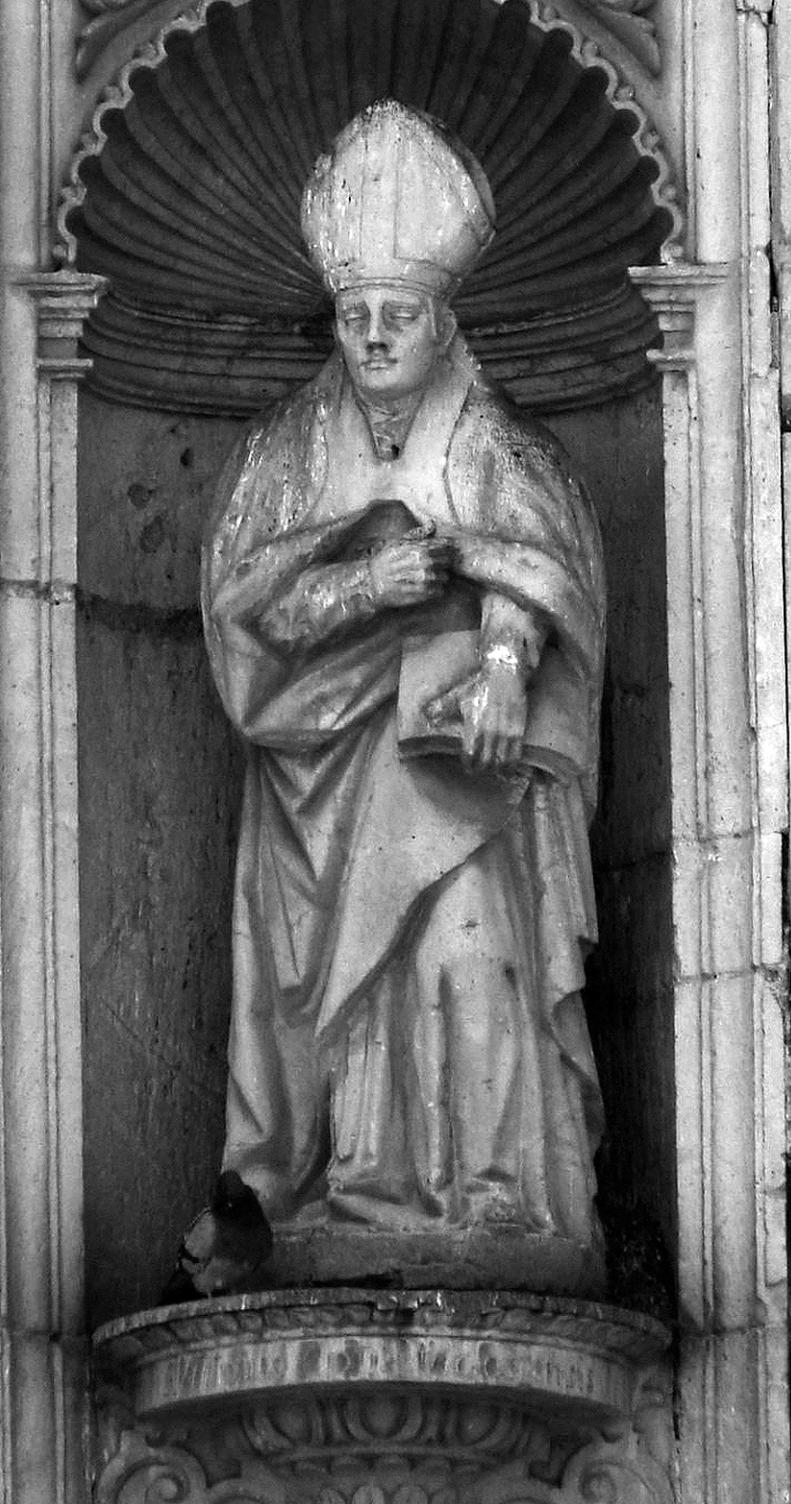
Arriba: Estado de conservación al iniciar la intervención. / INPAC. 2006.
Arriba derecha: detalle del rostro restaurado. / INPAC. 2007.

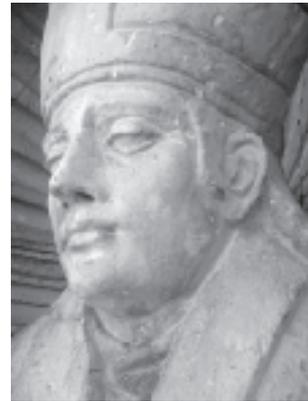
3. SAN ALIPIO

Escultura de bulto elaborada en piedra que representa un personaje masculino, viste con hábito y mitra, con su mano izquierda sostiene un libro.

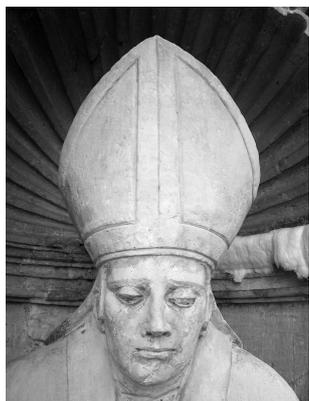
4. SANTO TOMÁS OBISPO DE VALENCIA

Escultura de bulto elaborada en piedra, representación de figura masculina, viste hábito episcopal y tiara. Se encuentra con las manos semiflexionadas, sostiene en la mano izquierda una especie de *bolsa*. La inscripción en la peana menciona que se trata de Santo Tomás Obispo de Valencia.

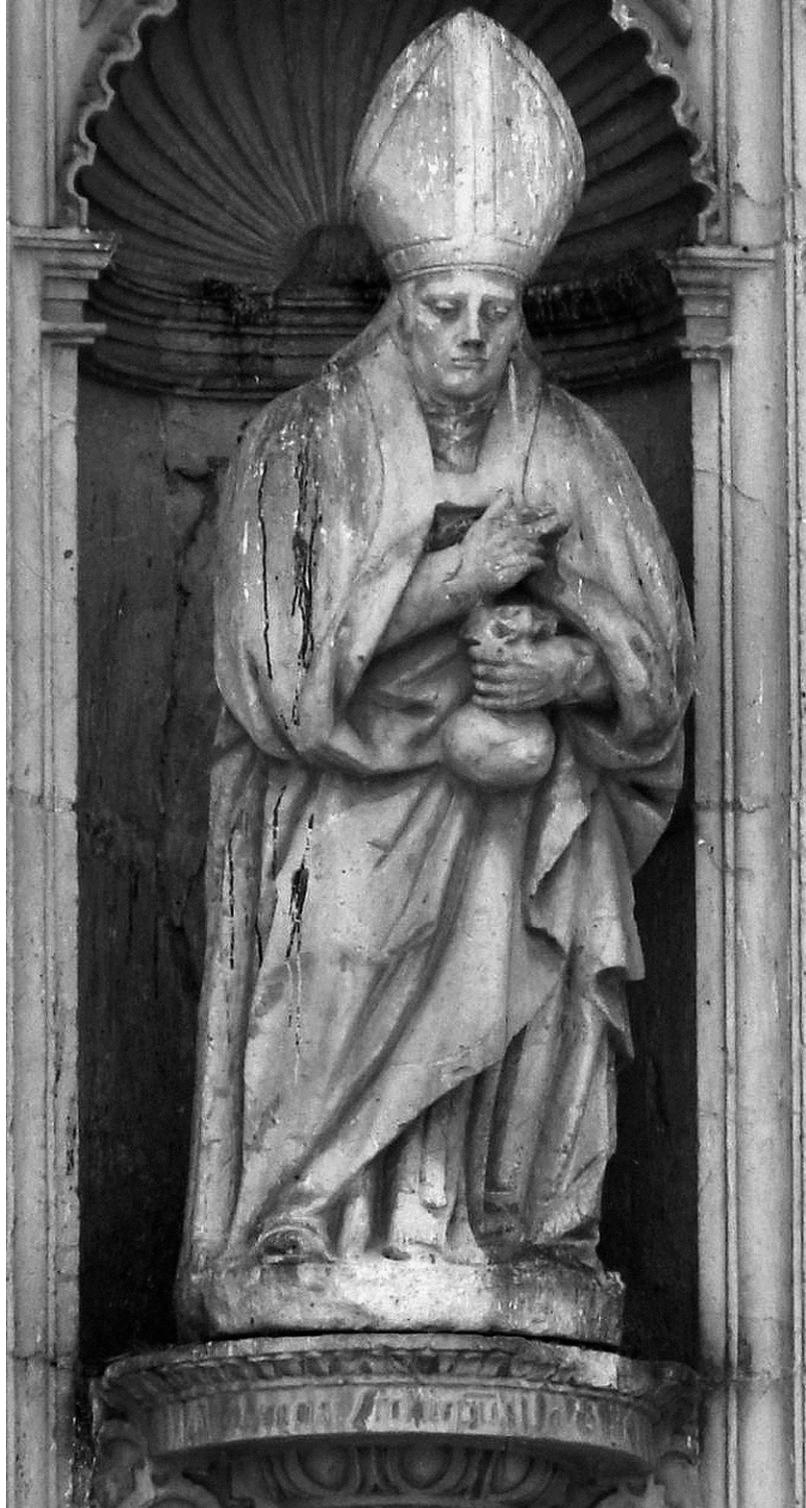
Arriba: Estado de conservación al iniciar la intervención. INPAC. 2006.

Arriba izquierda: detalle del rostro restaurado. / INPAC. 2007.

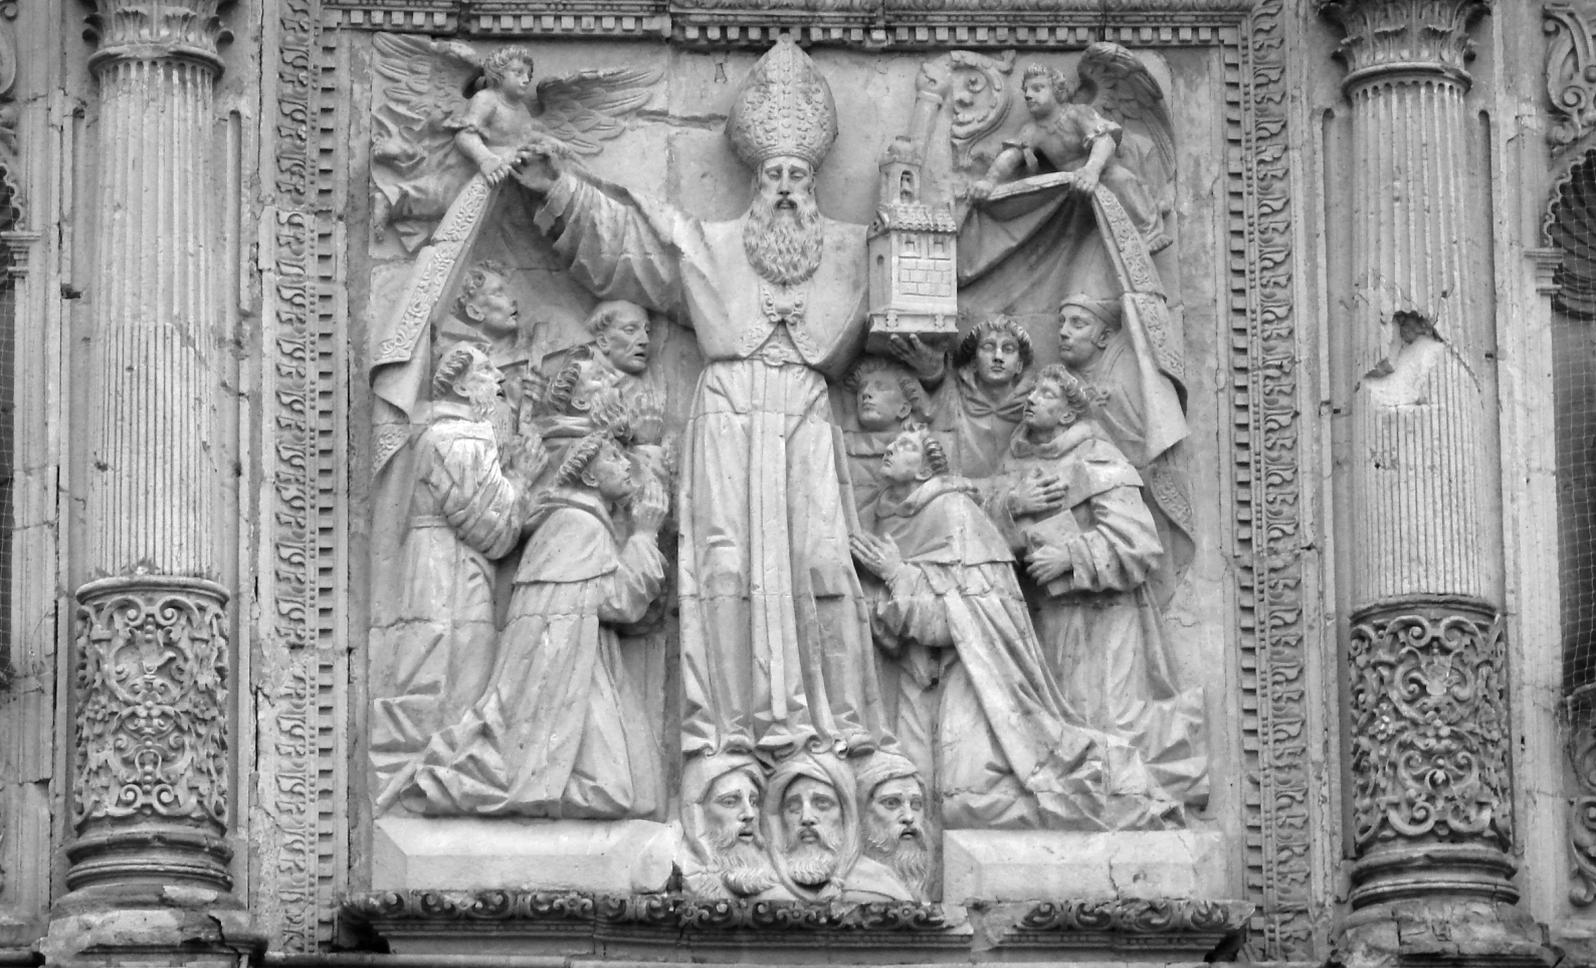
5. ALTO RELIEVE DE SAN AGUSTÍN

Relieve de San Agustín en la portada principal. Templo de San Agustín. / Raúl Hernández Juárez. 2007.

Alto relieve ubicado en el segundo cuerpo de la calle central de la fachada. En este relieve se ubica al centro la figura masculina que representa a San Agustín con los brazos abiertos y extendidos a los costados en actitud de protección o Patrocinio. Su hábito es sostenido por dos pequeños ángeles. Debajo del hábito se encuentran diez frailes de su orden, la mayoría hincados. A los pies de San Agustín se encuentran tres rostros de herejes. San Agustín presenta mitra obispal y una maqueta de la Iglesia por ser Doctor de la misma.

Se representa casi siempre como obispo, con mitra y báculo, como se puede apreciar en el relieve. Su atributo habitual es el corazón inflamado, atravesado por una o tres flechas, lleva el corazón en la mano o en el pecho. También se le representa con una concha en las manos de un niño que juega a la orilla del mar, una paloma inspiradora, una pluma de ave para escribir, con herejes a sus pies y con una maqueta del templo⁹; estos dos últimos atributos son representados en este relieve.

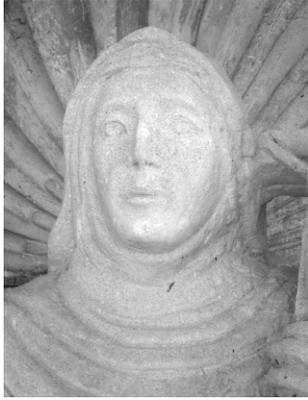
6. SANTA CLARA DE LA CRUZ DE MONTEFALCO

Escultura de bulto labrada en piedra, de manufactura reciente. Representa una figura femenina, viste hábito, en la mano derecha sostiene un recipiente con elementos esféricos y en la mano izquierda sostiene un crucifijo.

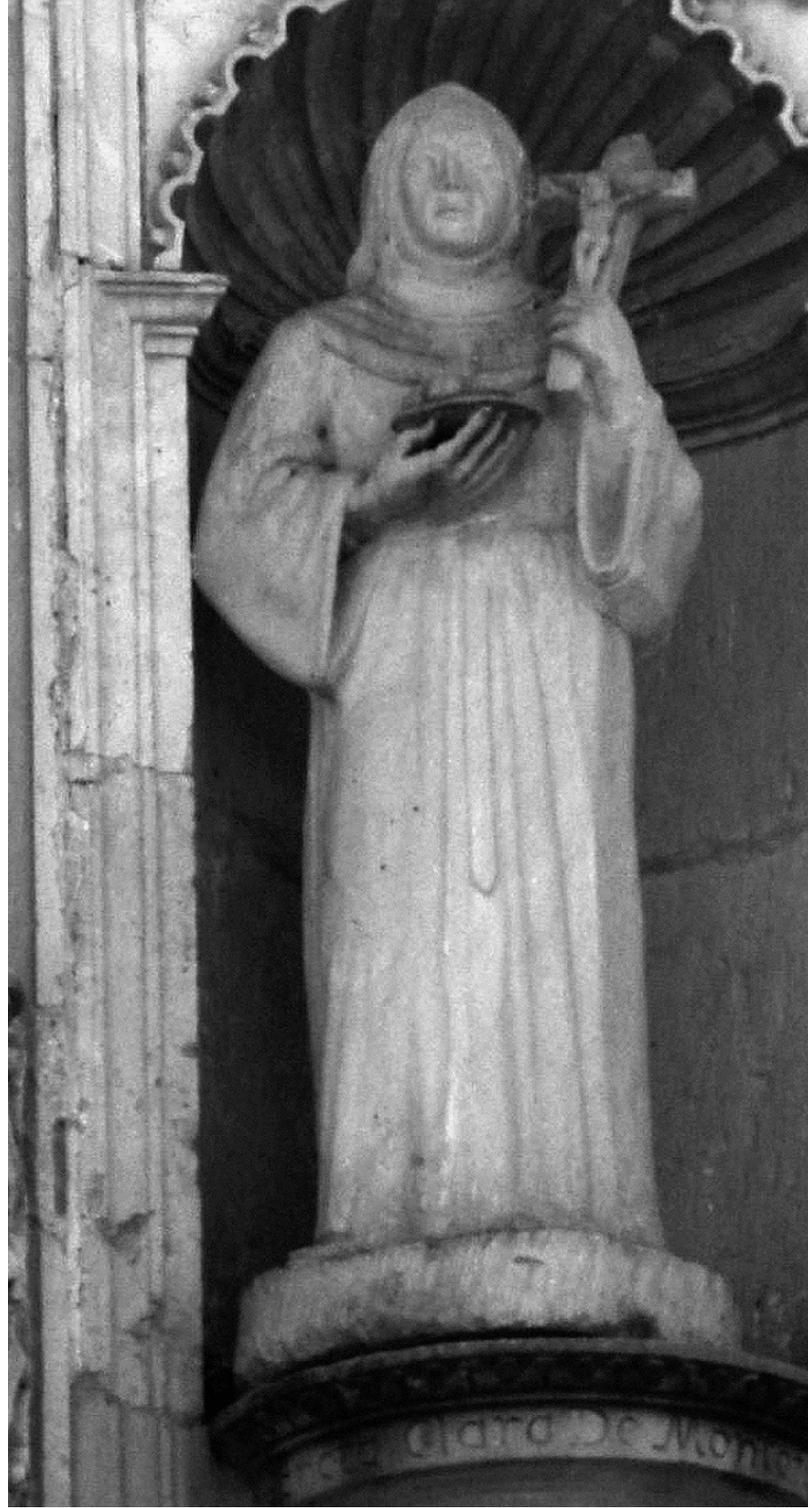
Arriba: Estado de conservación al iniciar la intervención. INPAC. 2006.

Arriba izquierda: detalle del rostro restaurado. / INPAC. 2007.
