LA GACETA DEL
INSTITUTO DEL
PATRIMONIO
CULTURAL

Restauración y **conservación** del
Templo de **San Agustín**

No. 8, enero-marzo 2007

RESTAURACION Y CONSERVACIÓN DEL TEMPLO DE SAN AGUSTÍN

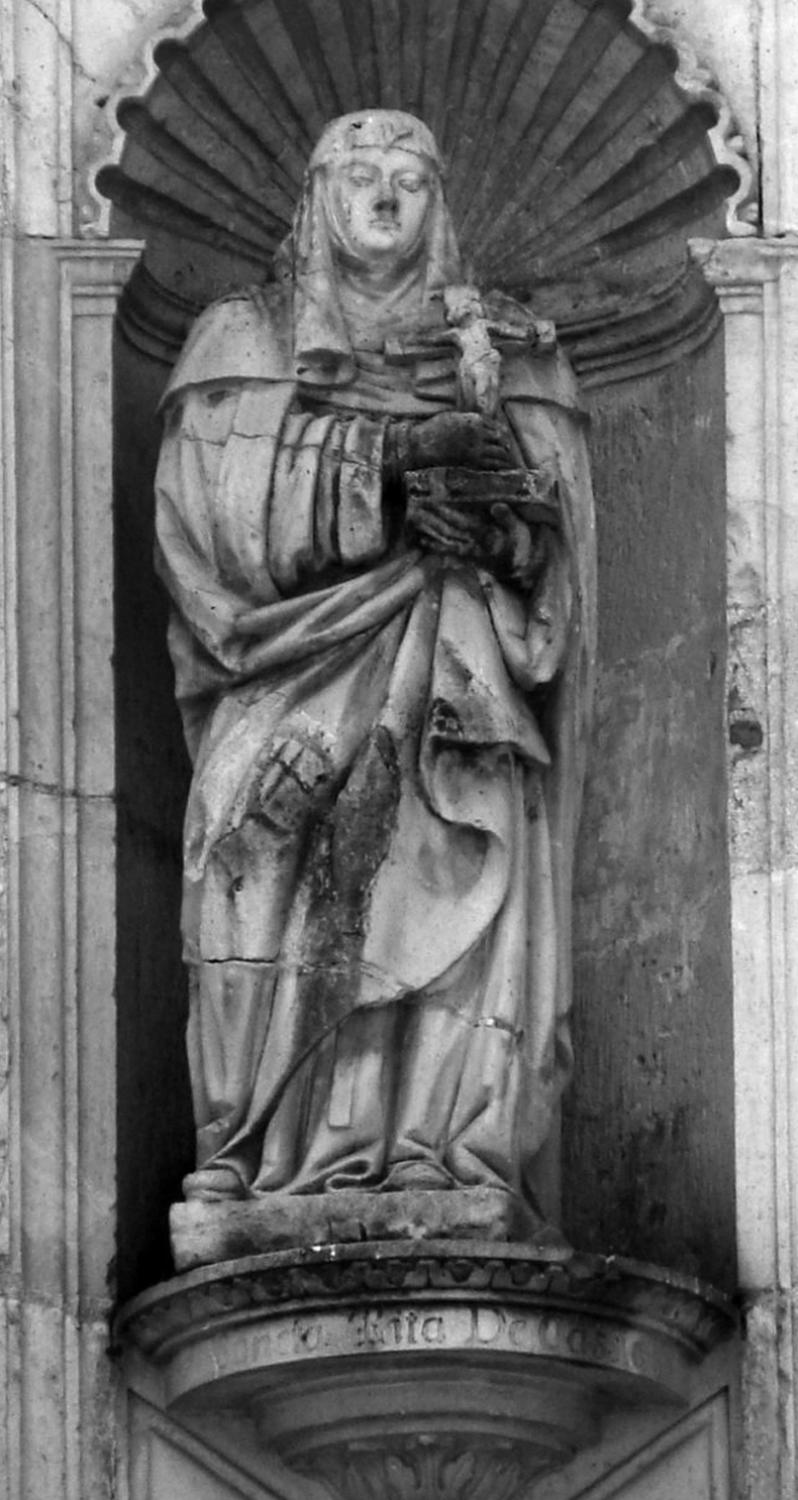
Arriba: Estado de conservación al iniciar la intervención. / INPAC. 2006.
Arriba derecha: detalle del rostro restaurado. / INPAC. 2007.

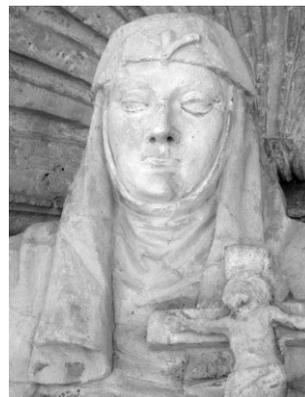
7. SANTA RITA DE CASCIA

Escultura de bulto elaborada en piedra que representa un personaje femenino, viste con hábito, en su mano izquierda sujeta un libro, sobre este coloca su mano derecha que a su vez sostiene un crucifijo.

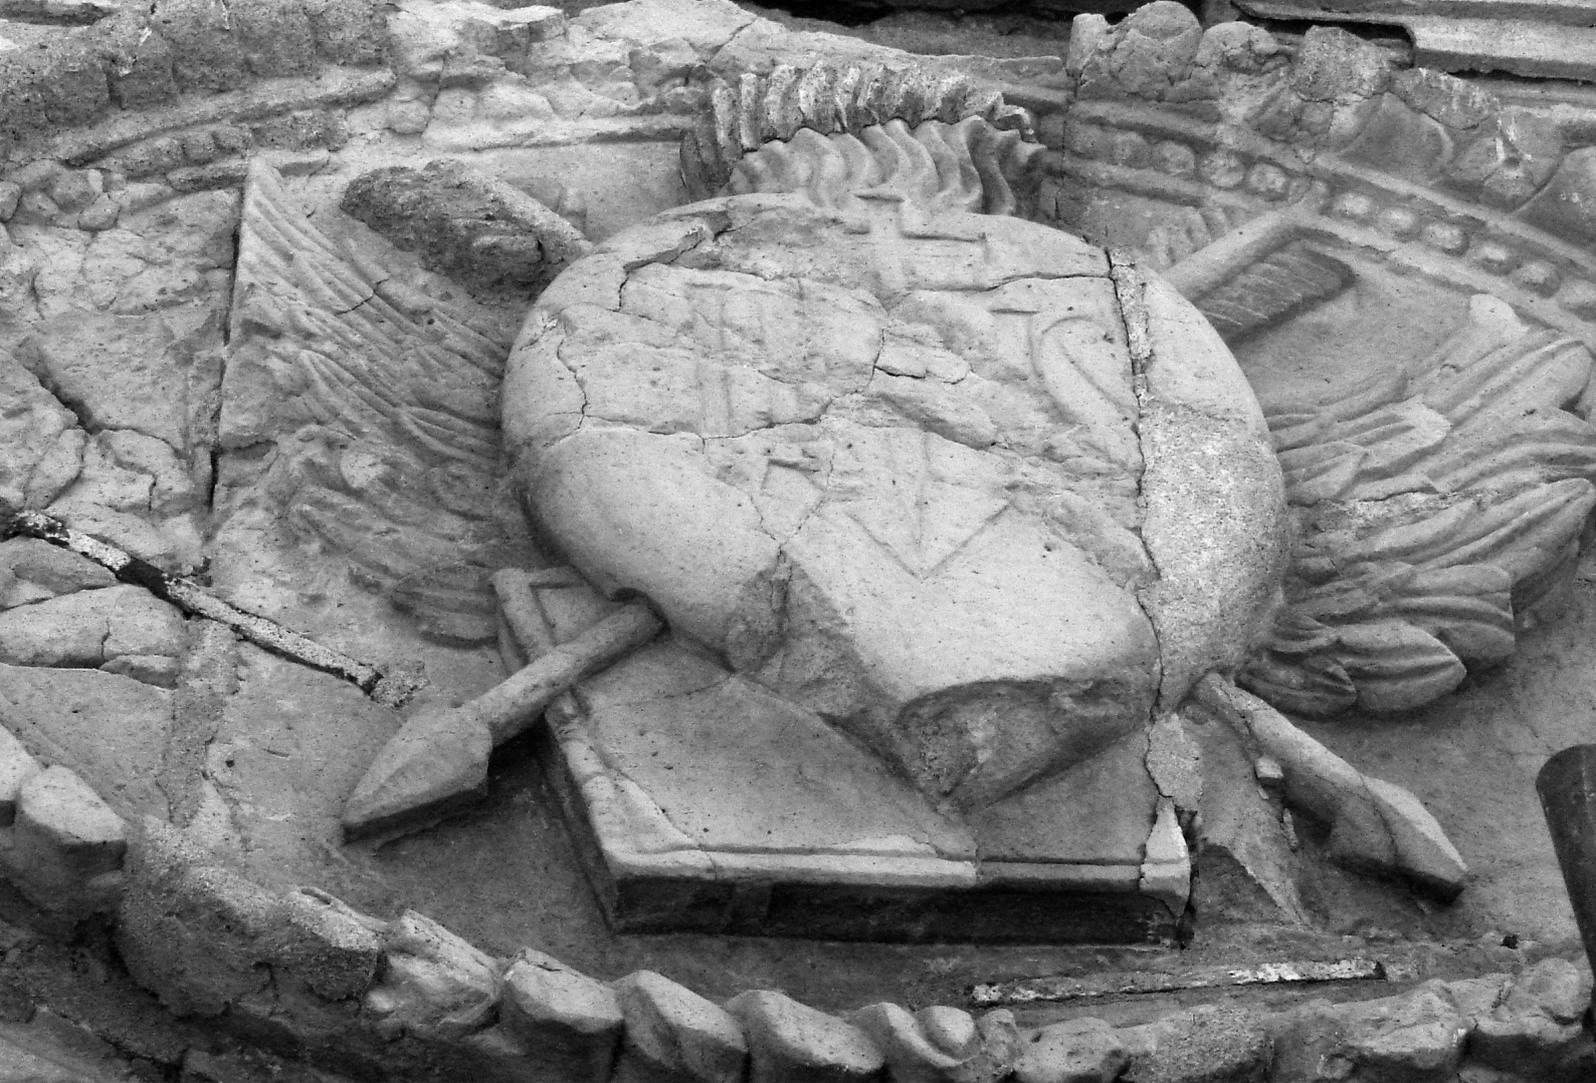
8. RELIEVE DEL SÍMBOLO AGUSTINO

En el frontón abierto que remata la fachada sobre la calle central, se encuentra un alto relieve con el emblema o símbolo de la orden de los agustinos. Se trata de un corazón atravesado por flechas, enmarcado por un medallón de forma elíptica. El emblema agustino hace alusión al IX Libro de las Confesiones de San Agustín en el que señala: *“Habías herido mi corazón con las flechas de tu amor”*¹⁴.

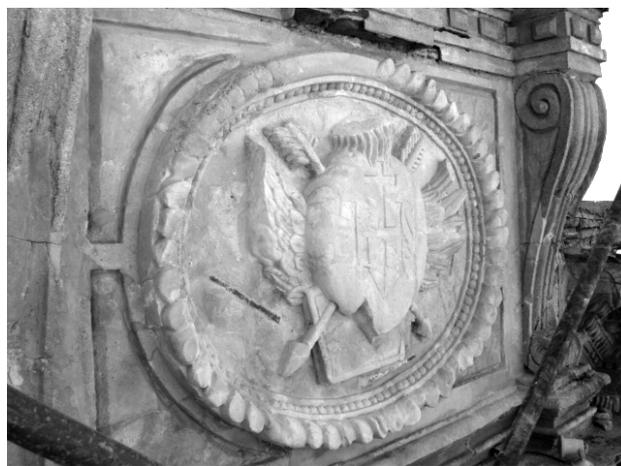
Superior: Estado de conservación al iniciar la intervención. / INPAC. 2006.
Arriba derecha: detalle del emblema agustino restaurado. / INPAC. 2007.
