CUADRANTE "c"

CUADRO DE PIEZAS EN ESTADO DELEZNABLE SEGUN SIMBOLOGIA ADYACENTE CUERPO I CUADRANTE (c)

PLANO: DIAGNOSTICO CLAVE: D3-02
 PRIMER CUERPO CUADRANTE "C"

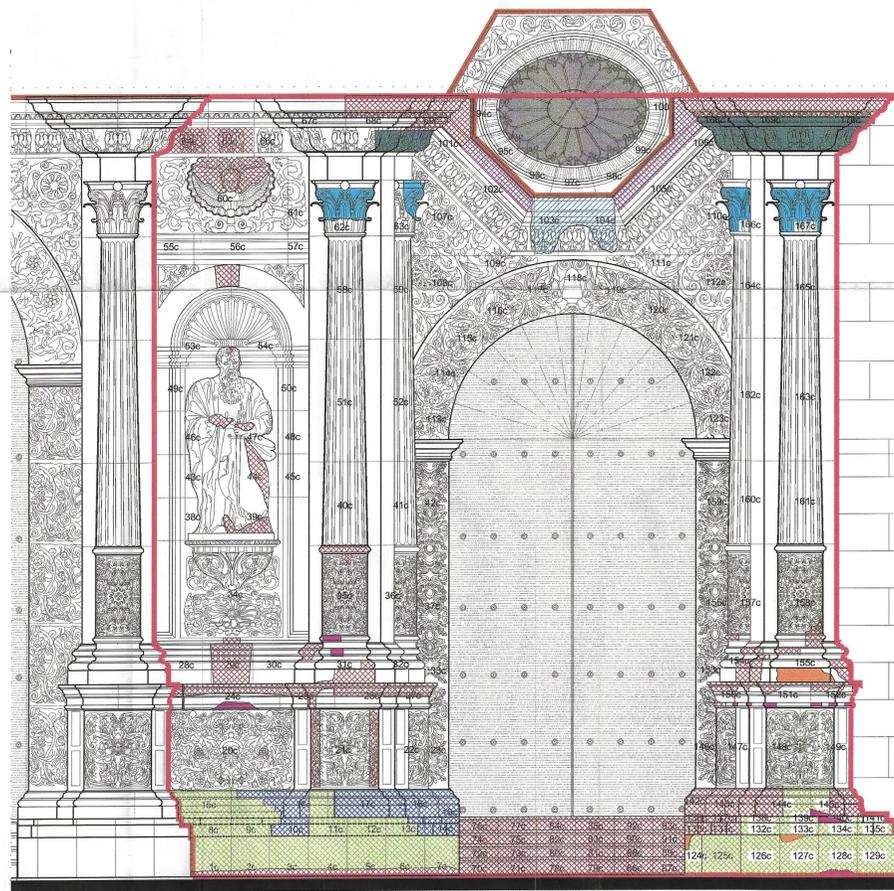
DIAGNOSTICO

- Sitar en estado por abandono y explotación por Intemperismo y concentración de agua.
- Macostones labrados en piedra "Verde Oaxaca", que por efectos del intemperismo, el polvo, el guano de paloma y la contaminación ambiental se encuentra en grave estado de delezabilidad.

- Relieves de piedra de cantera "Verde Oaxaca", el cual por efectos del intemperismo, el polvo, el guano de paloma y la contaminación ambiental se encuentra en grave estado de delezabilidad, así como elementos faltantes en ellos.

- Emplastes existentes hechos a base de argamasa sobre ornamentos de cemento-arena, inadecuados y perjudiciales por la acción degradante por dureza que el cemento produce en la cantera.

- Desportillamientos mayores y/o piezas faltantes por entallamiento e intemperismo por efectos de elementos peraltados de elementos labrados en cantera "Verde Oaxaca".

- Desportillamientos en la ornamentación labrada en cantera "Verde Oaxaca" en los fijos de los entablamentos.
- Desportillamientos en la ornamentación labrada en cantera "Verde Oaxaca" que entaraca los relieves de las escenas en el segundo cuerpo y tercer cuerpo.

- Aristas desportilladas en los capiteles labrados en cantera "Verde Oaxaca" de las columnas del primer, segundo y tercer cuerpo.
- Molduras desportilladas a lo largo de la arquivada de cantera "Verde Oaxaca".

- Fragmentos desprendidos de elementos labrados en cantera "Verde Oaxaca", que por acción del efecto de hidrólisis, producido por la penetración del agua de lluvia, intemperismo o contaminación ambiental.

- Estallamiento de la película superficial en forma de exfoliación, de granulosidad o pérdida de pulimento en elementos labrados en cantera "Verde Oaxaca".

- Juntas abiertas y/o fracturadas que permiten la penetración de humedad y contaminantes que aceleran el proceso de deterioro.

Fecha: _____ Firma: _____
 Nota: todos los elementos de cantera se encuentran afectados por la acción de hidrólisis e intemperismo.
