PROYECTO : INTERVENCIÓN DEL JARDÍN CONZATTI

PLANO : REGISTRO DE DETERIOROS

REG/02

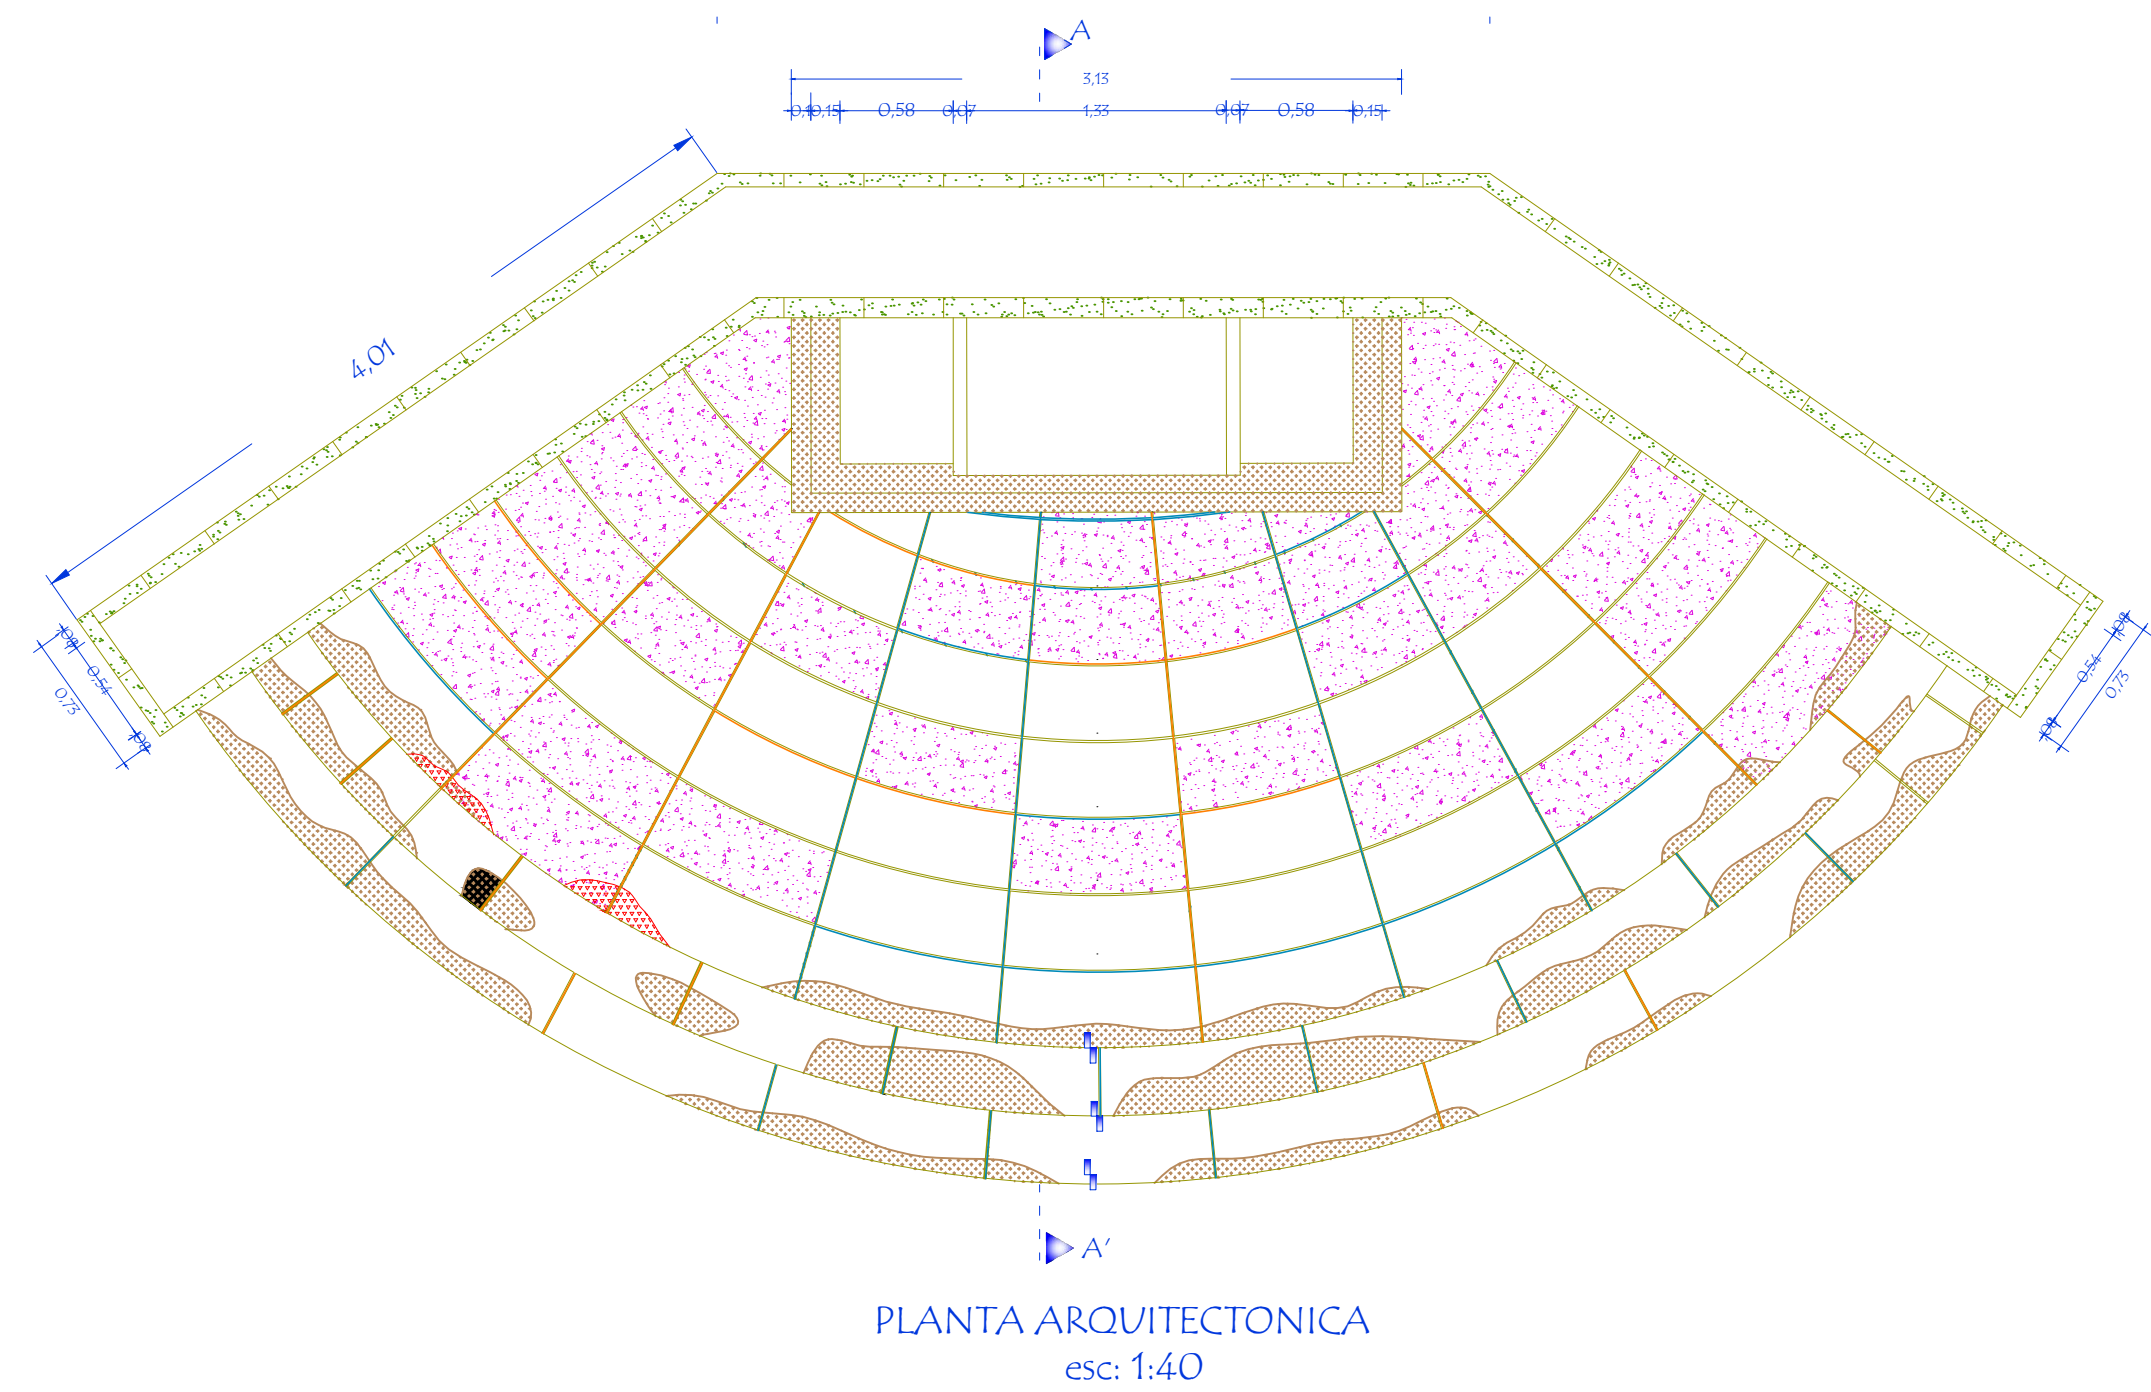
FOTO 1. PISO RADIAL QUE PRESENTA EXFOLIACIONES EN DIVERSAS PIEZAS, DESPORTILLAMIENTOS, PERDIDA DE JUNTAS, ASI COMO DESGASTE NATURAL

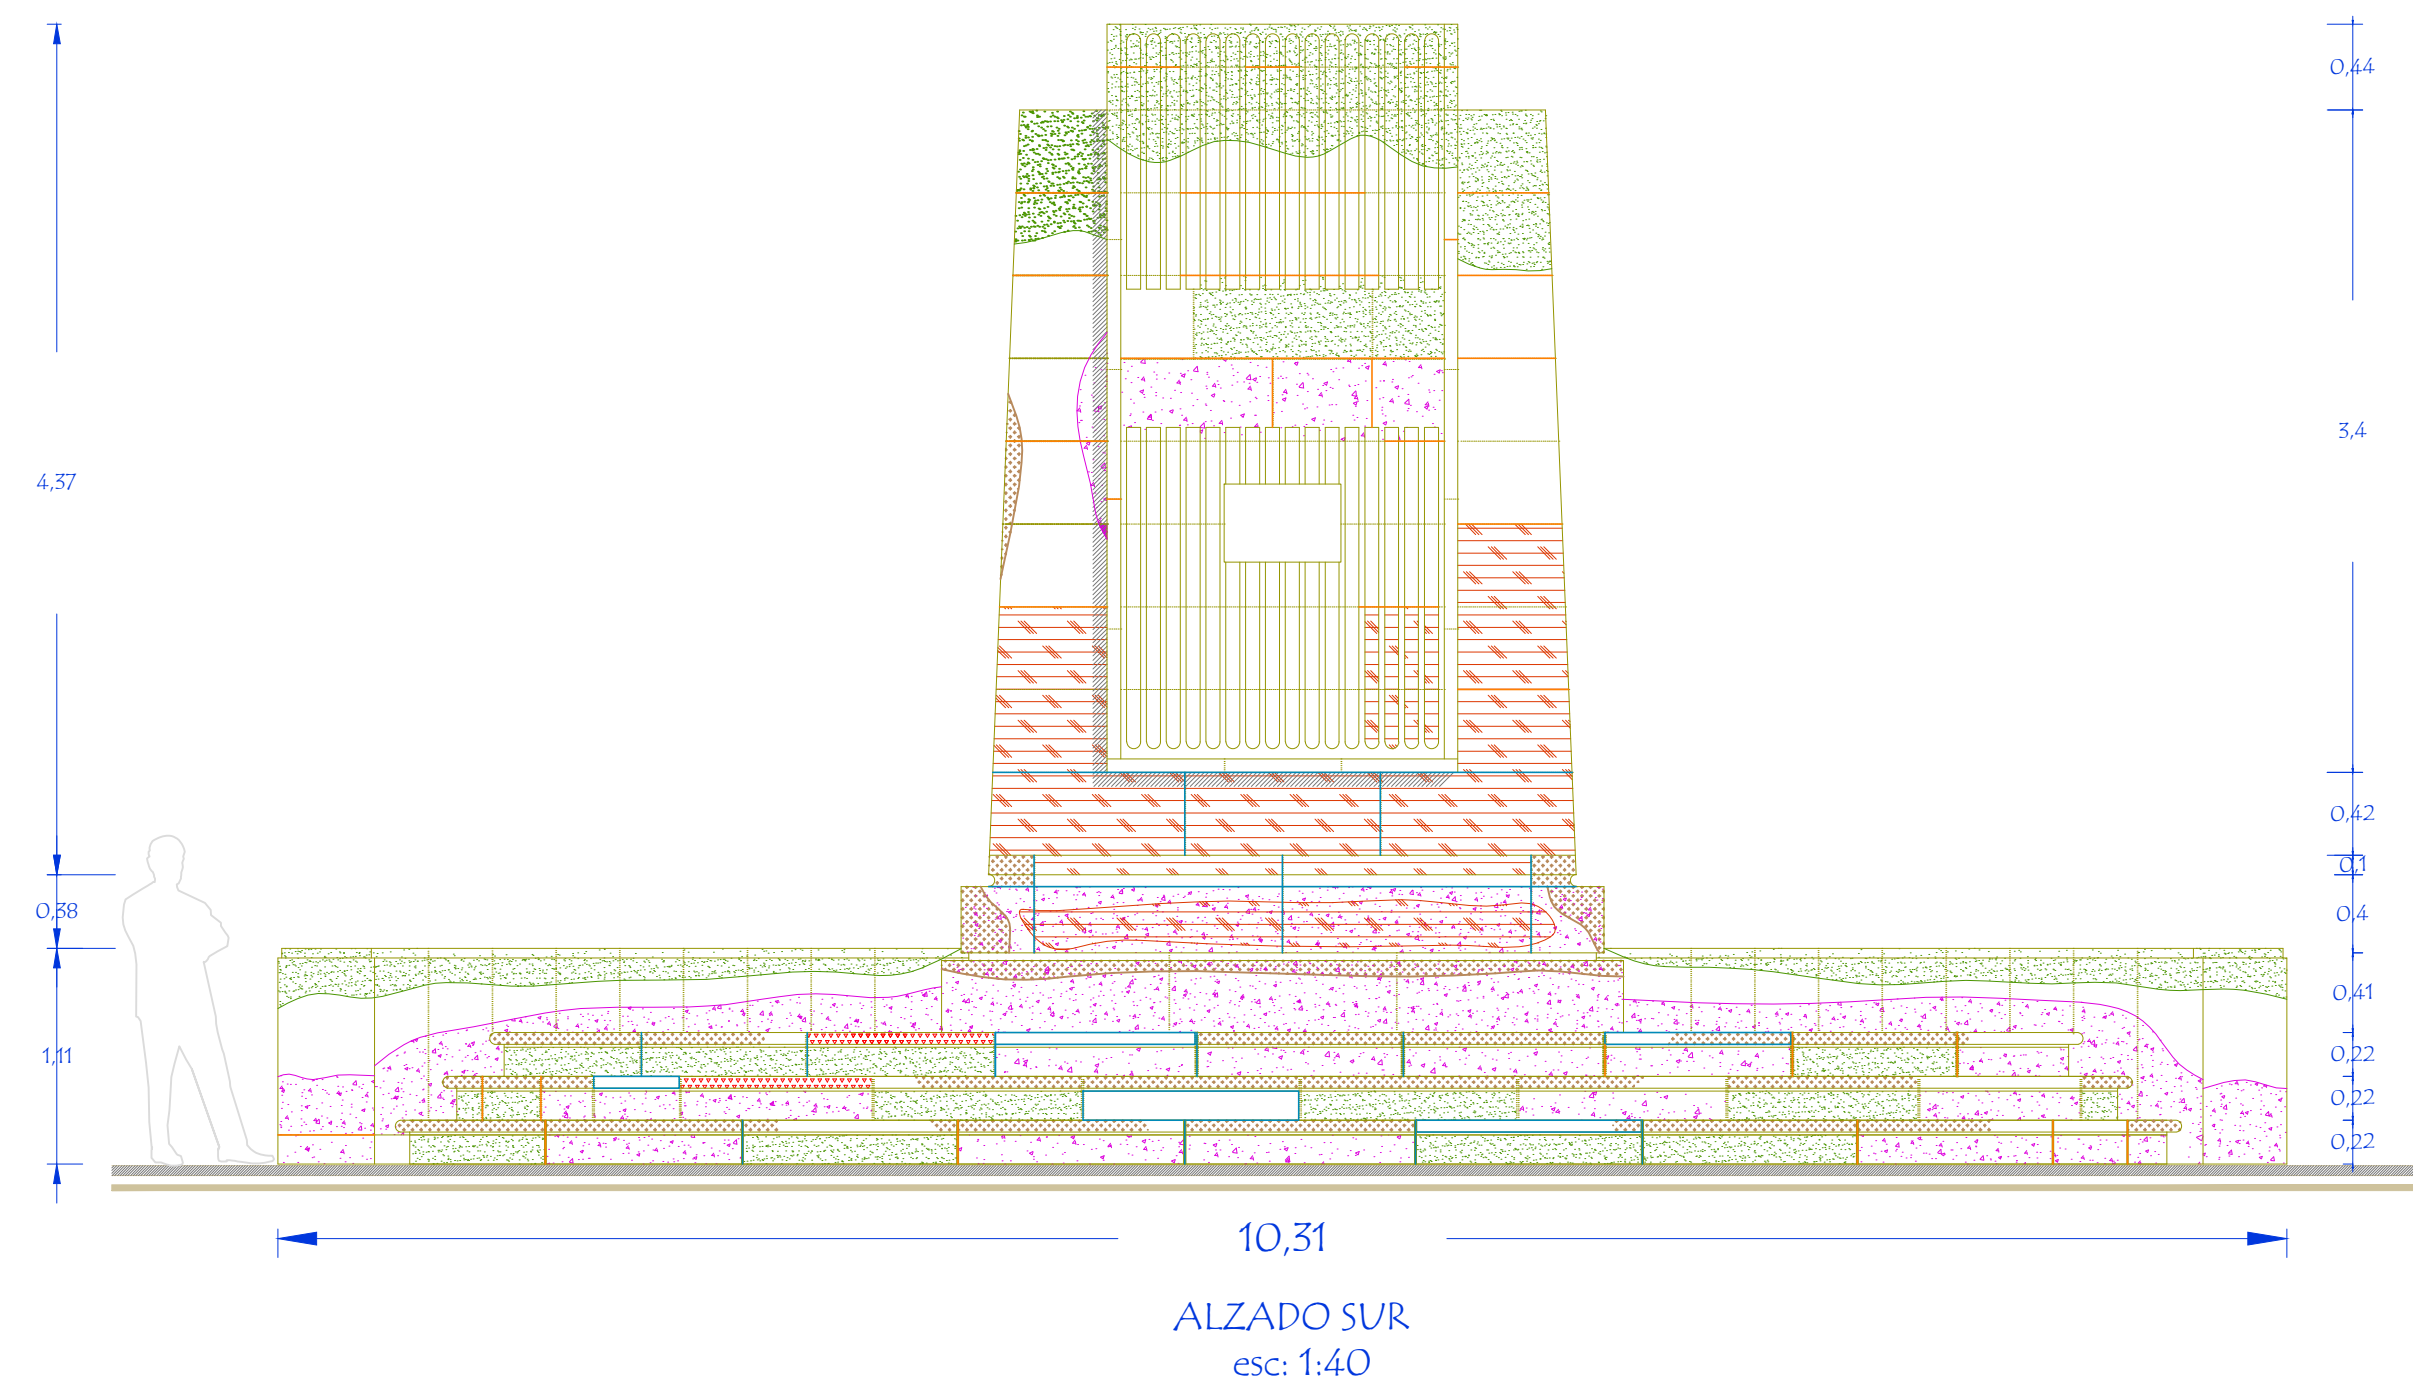
FOTO 2. ESCALONES DEL MONUMENTO CON DESPORTILLAMIENTOS, FRACTURAS, EXFOLIACIONES, DESGASTE NATURAL, PERDIDA DE JUNTAS, RESANES EN ALGUNAS ZONAS DE LA NAZIZ A A BASE EMPLESTES

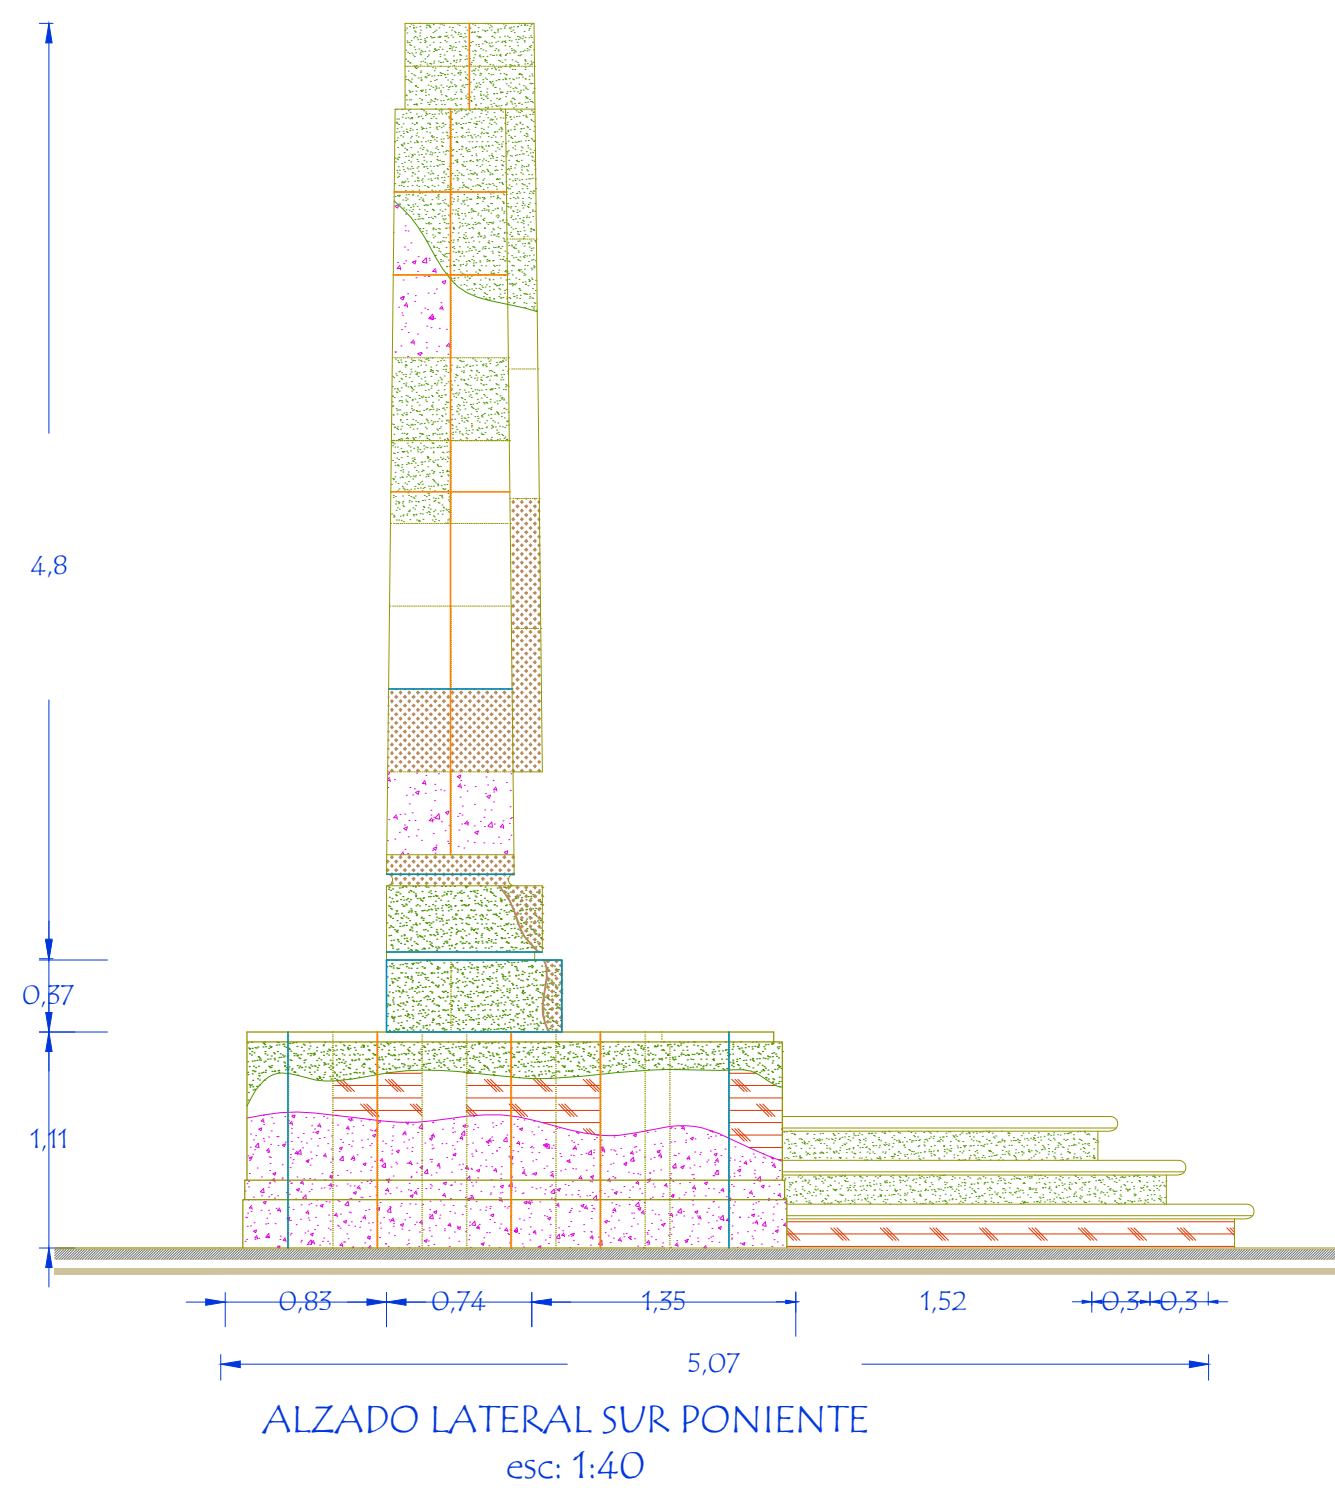
FOTO 3. DESPORTILLAMIENTOS EN ARISTAS DE LA BASE DEL MONUMENTO, EXFOLIACIONES EN EL DESARROLLO DE ESTA, DESPRENDIMIENTO DE SECCIONES DE LOS SILLARES QUE CONFORMAN ESTE ELEMENTO.

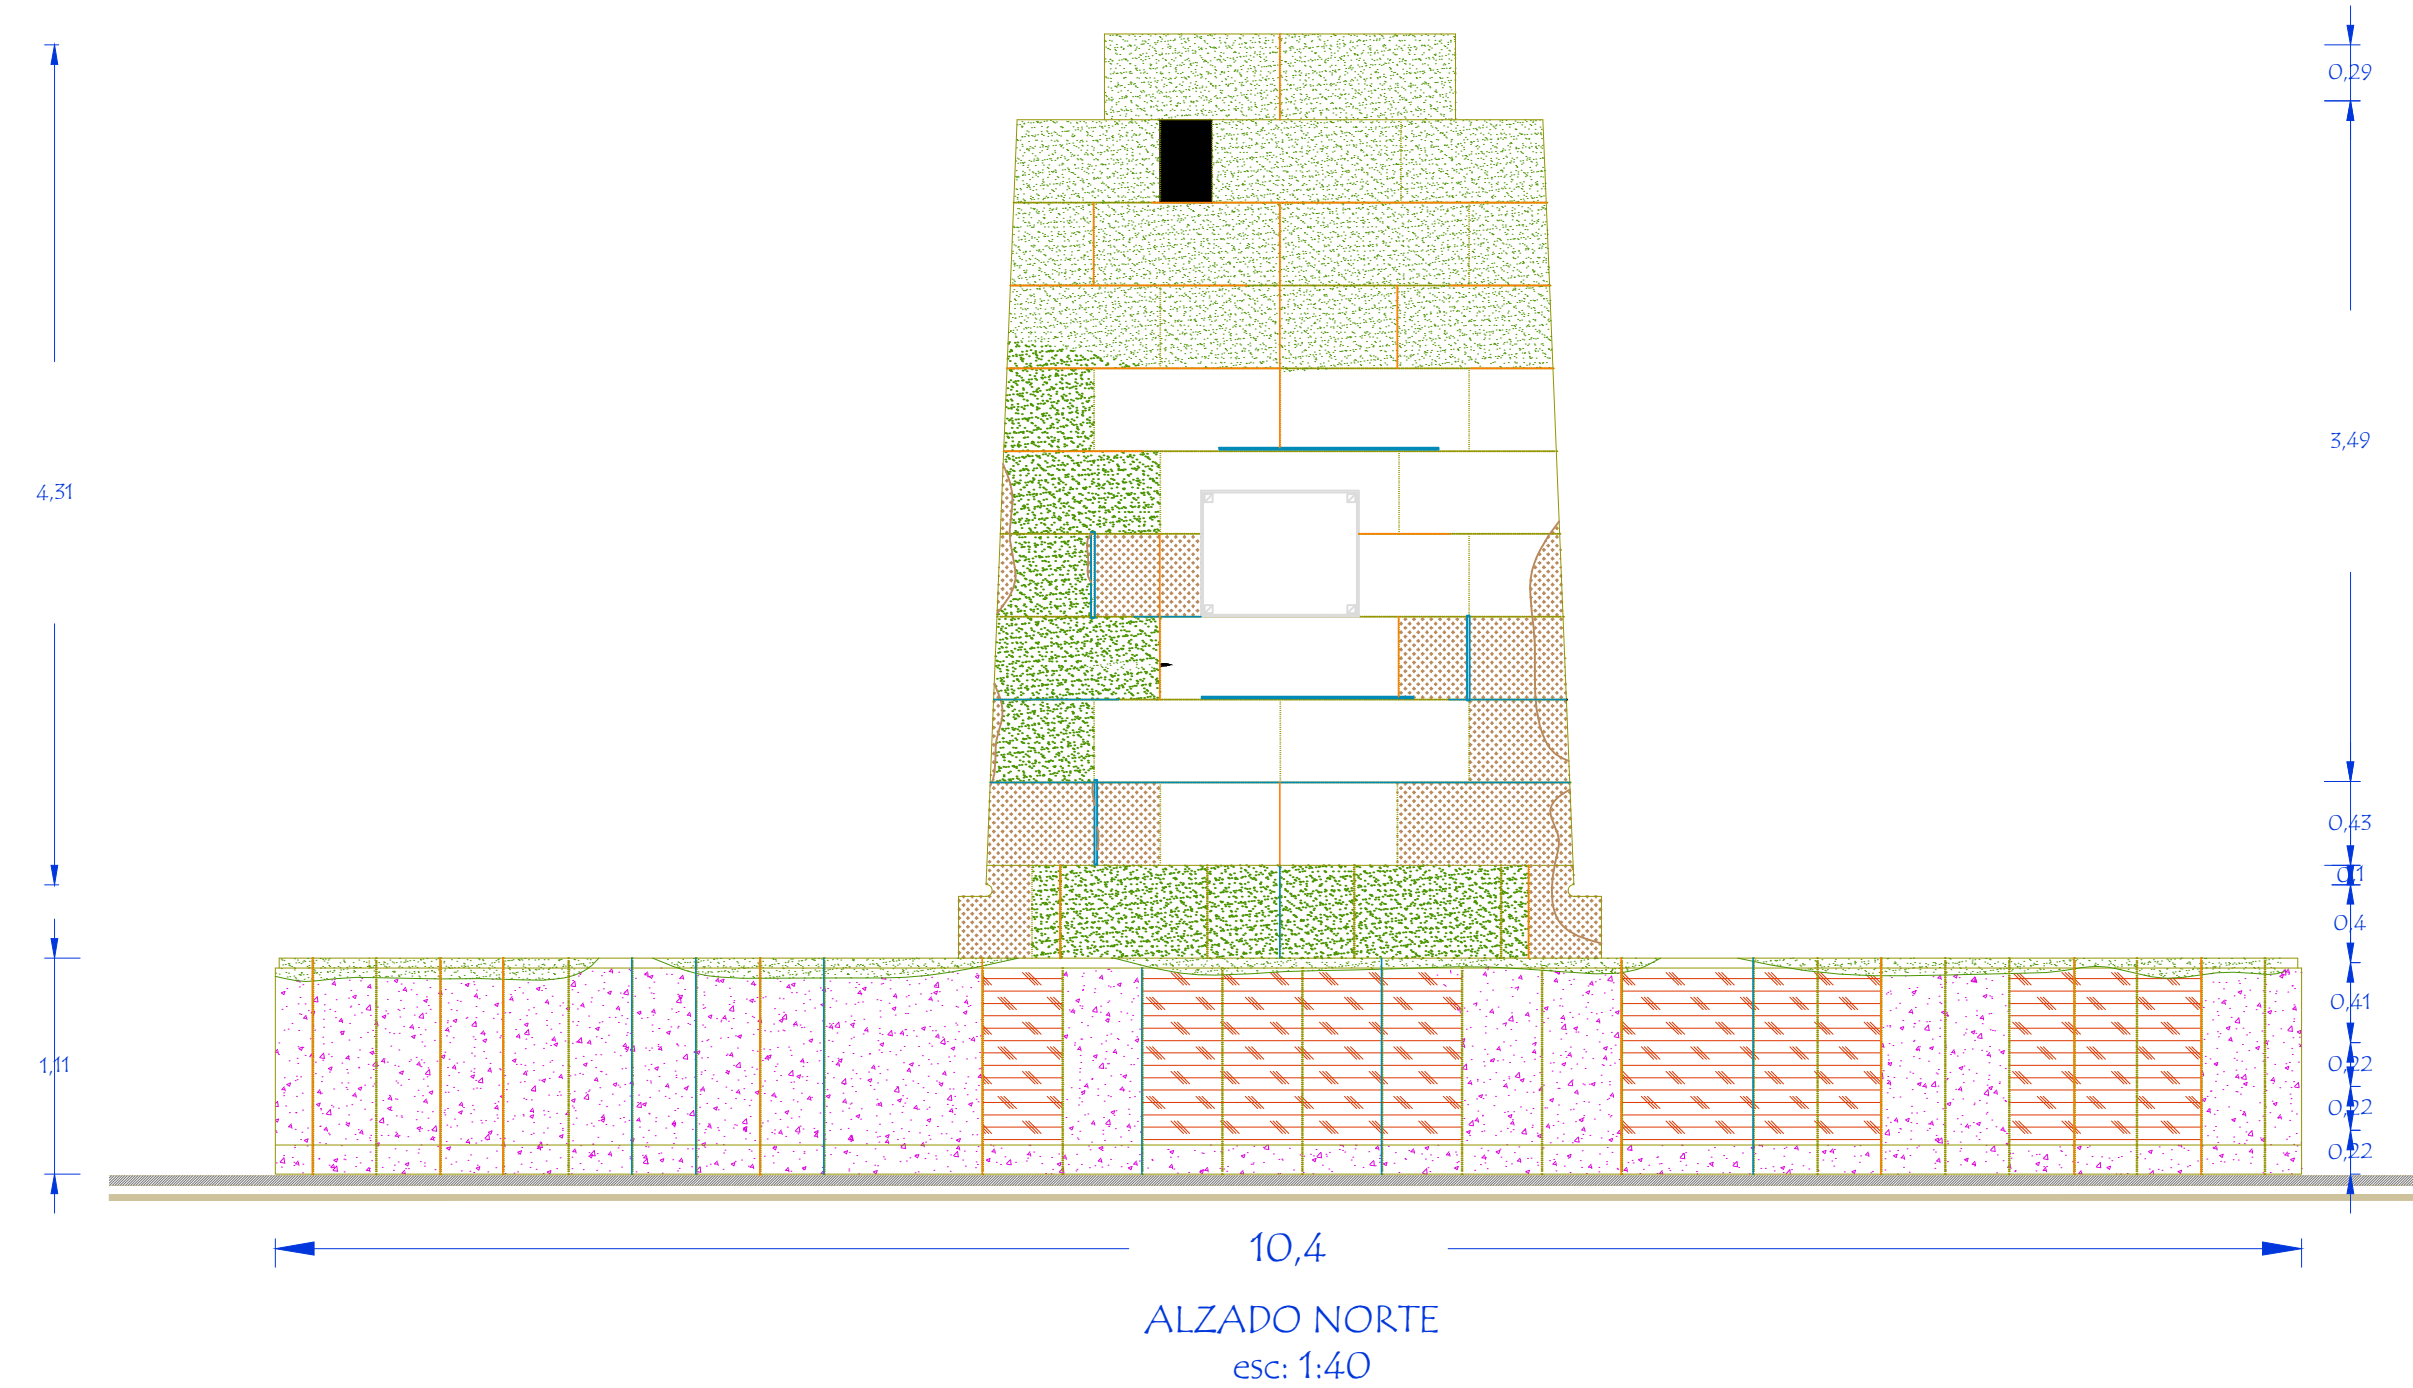
FOTO 4. ELEVACION PRINCIPAL DE MONUMENTO CON PRESENCIA DE FLORA MICROPARASITA EN PARTE SUPERIOR, PERDIDA DE JUNTAS EN PARTE CENTRAL Y GRAFITTY EN BASE

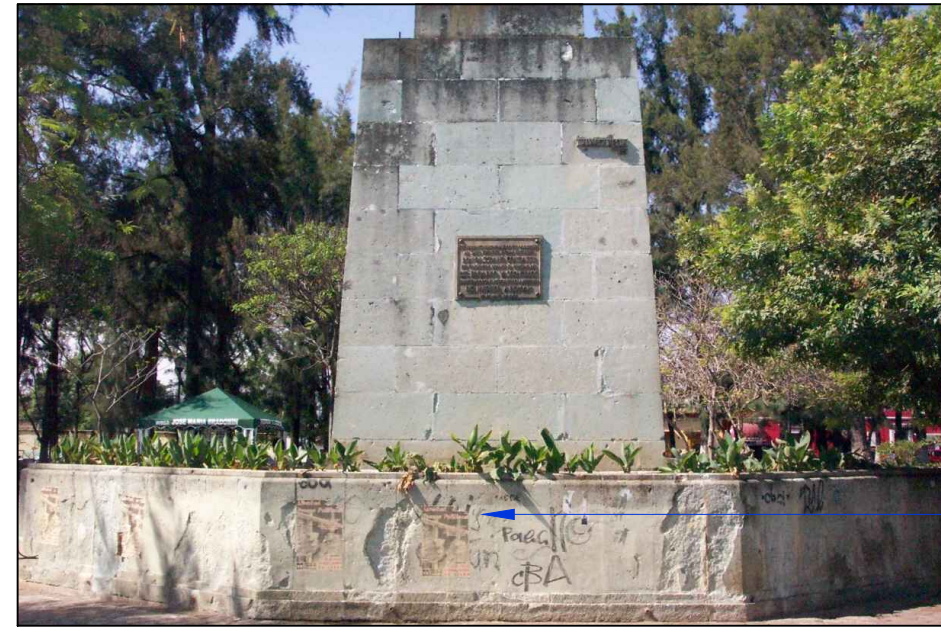
FOTO 5. PARTE POSTERIOR DEL MONUMENTO QUE PRESENTA FLORA MICROPARASITA EN LA PARTE SUPERIOR, EXFOLIACIONES EN LA BASE, GRAFITTY, DESPORTILLAMIENTOS EN ARISTAS.

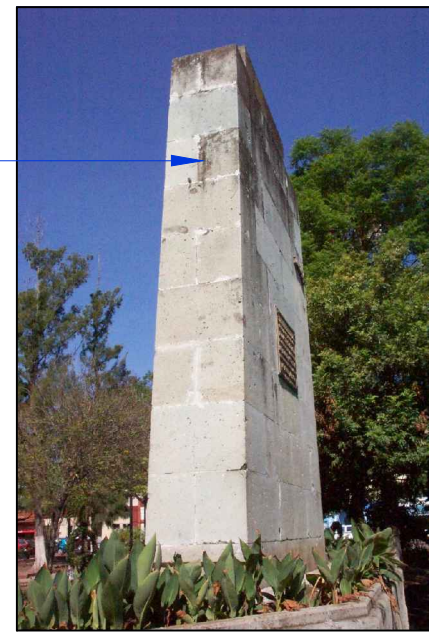
FOTO 6. SECCION LATERAL QUE PRESENTA FLORA MICROPARASITA, DESPORTILLAMIENTOS EN EL PERFIL Y EXFOLIACIONES
