PROYECTO: Fecha Firma
RESTAURACIÓN DE LA REAL ALHÓNDIGA DE ANTEQUERA

PLANO: REGISTRO DE DETERIOROS
PLANTA ARQUITECTÓNICA BAJA
PLANTA ARQUITECTÓNICA AZOTEA
FACHADA

CLAVE
RD/01

No. PLANO
13/35

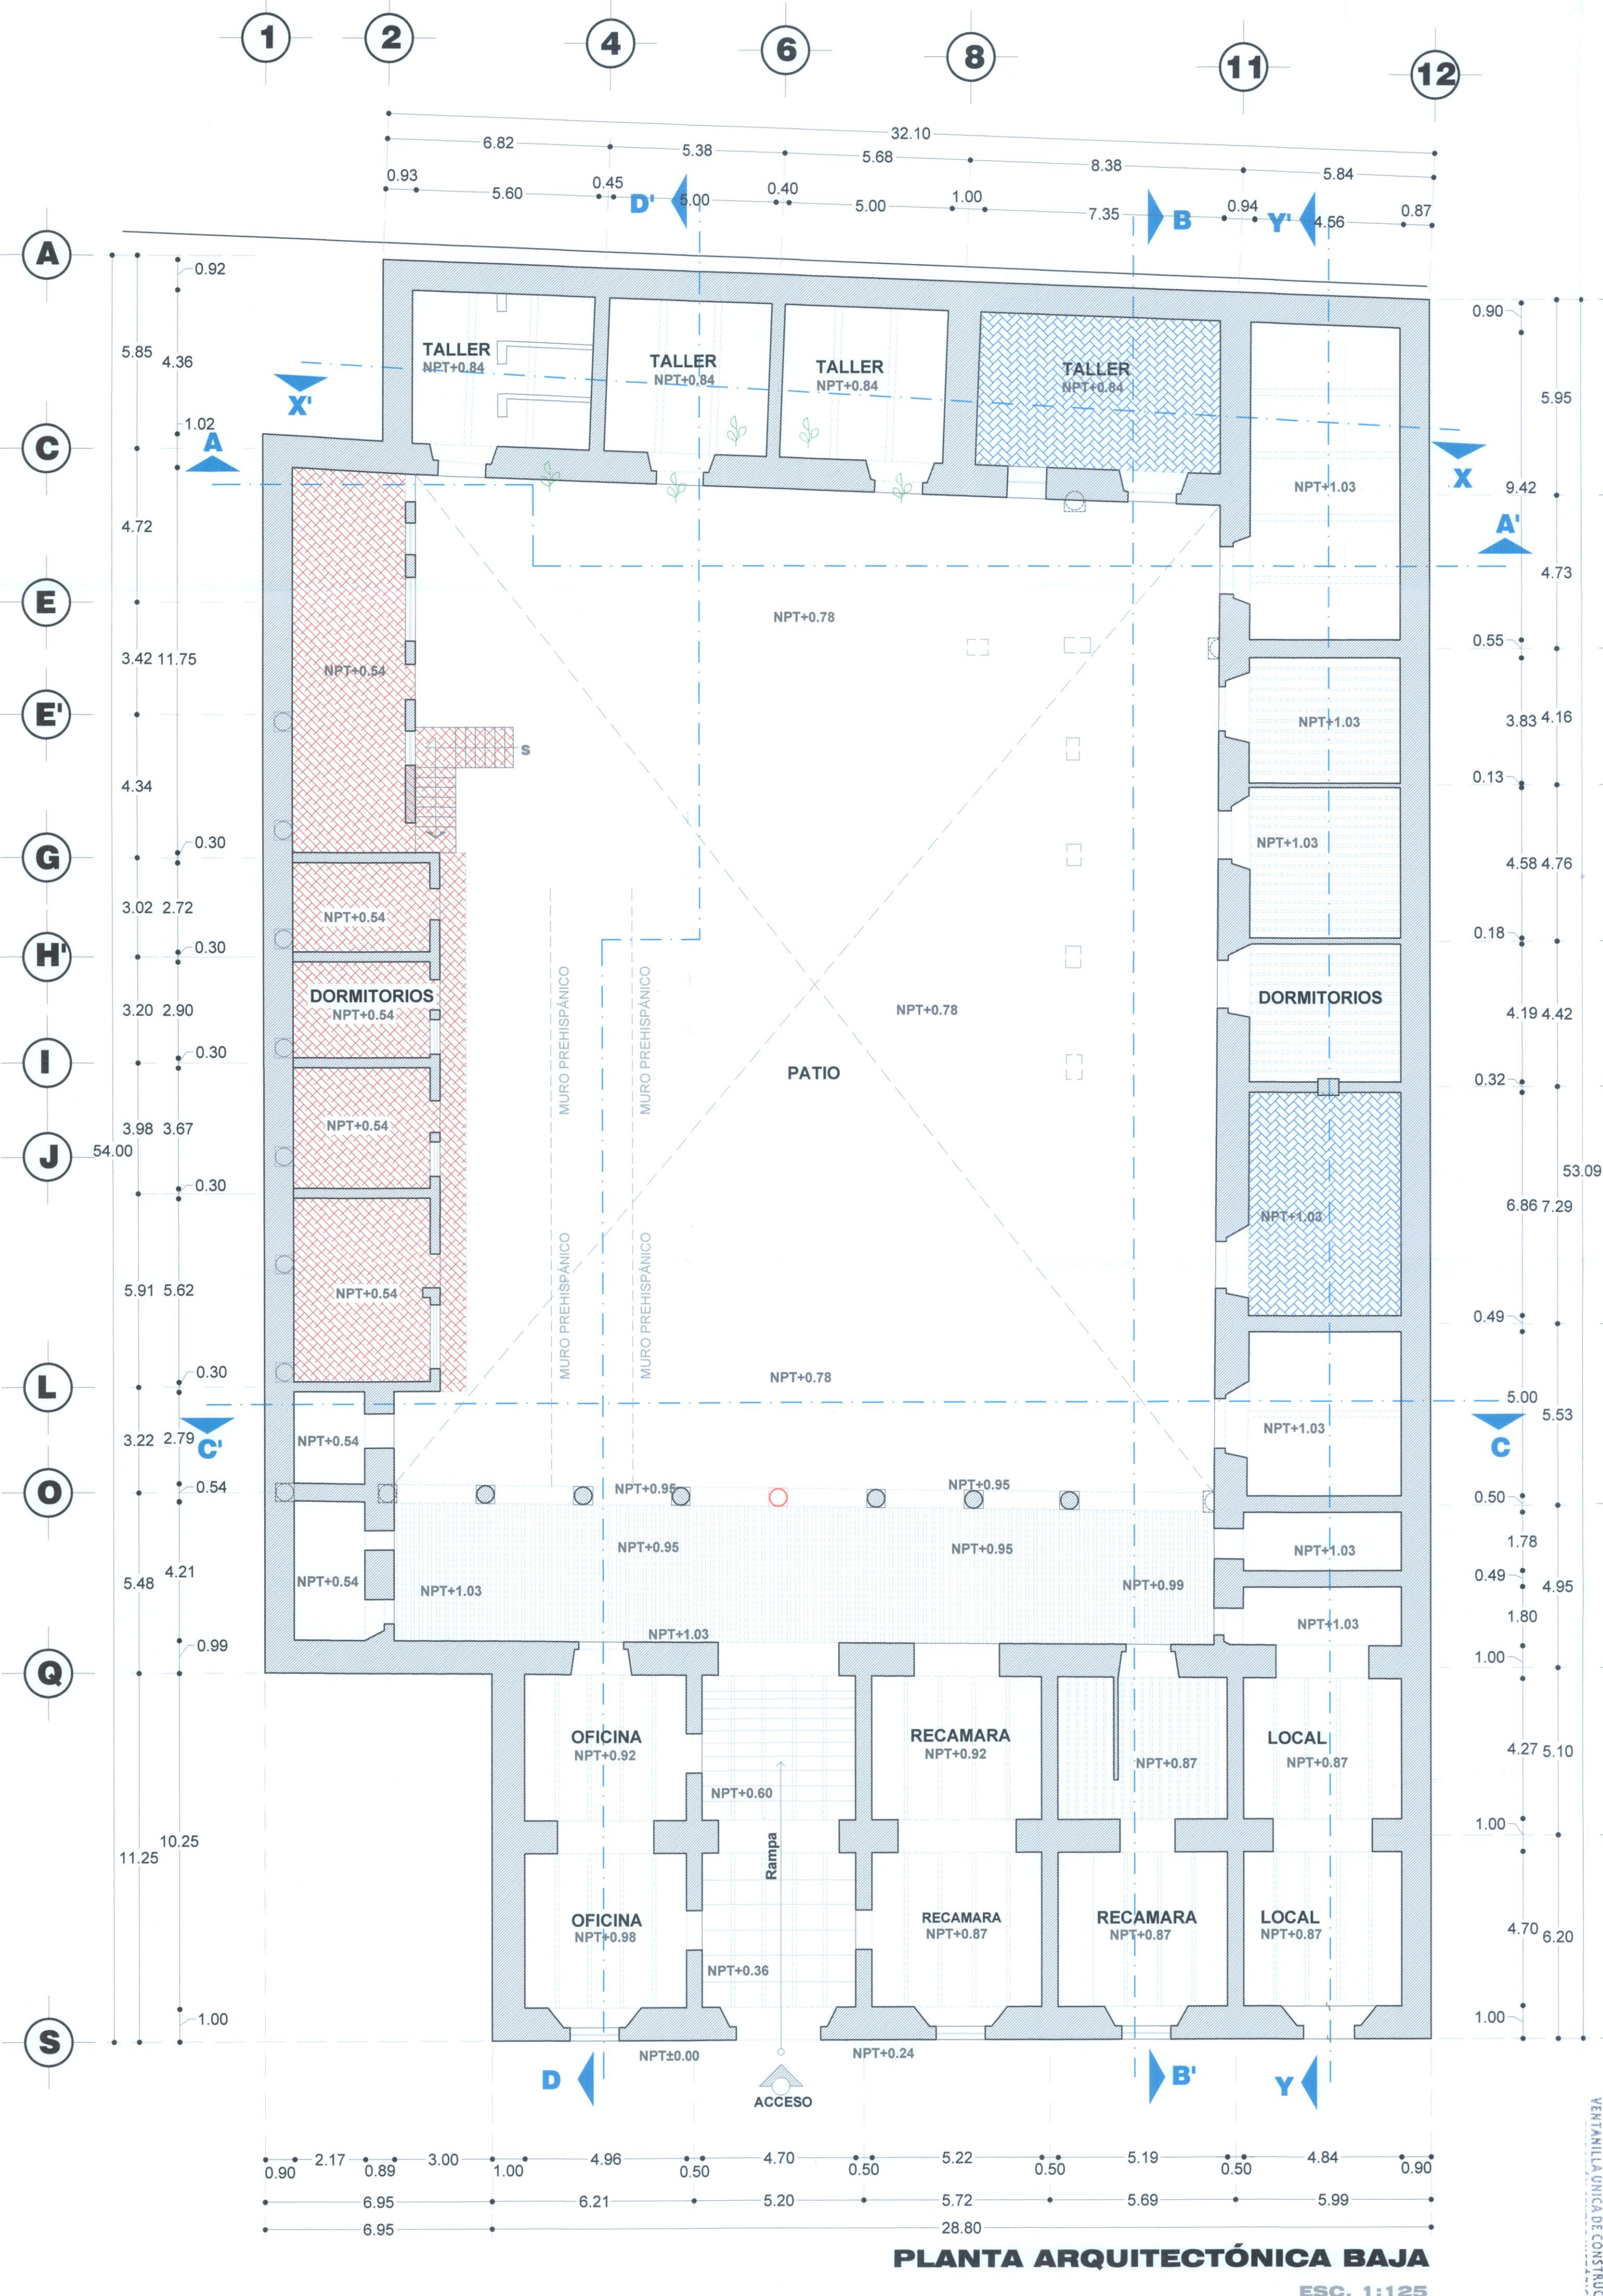
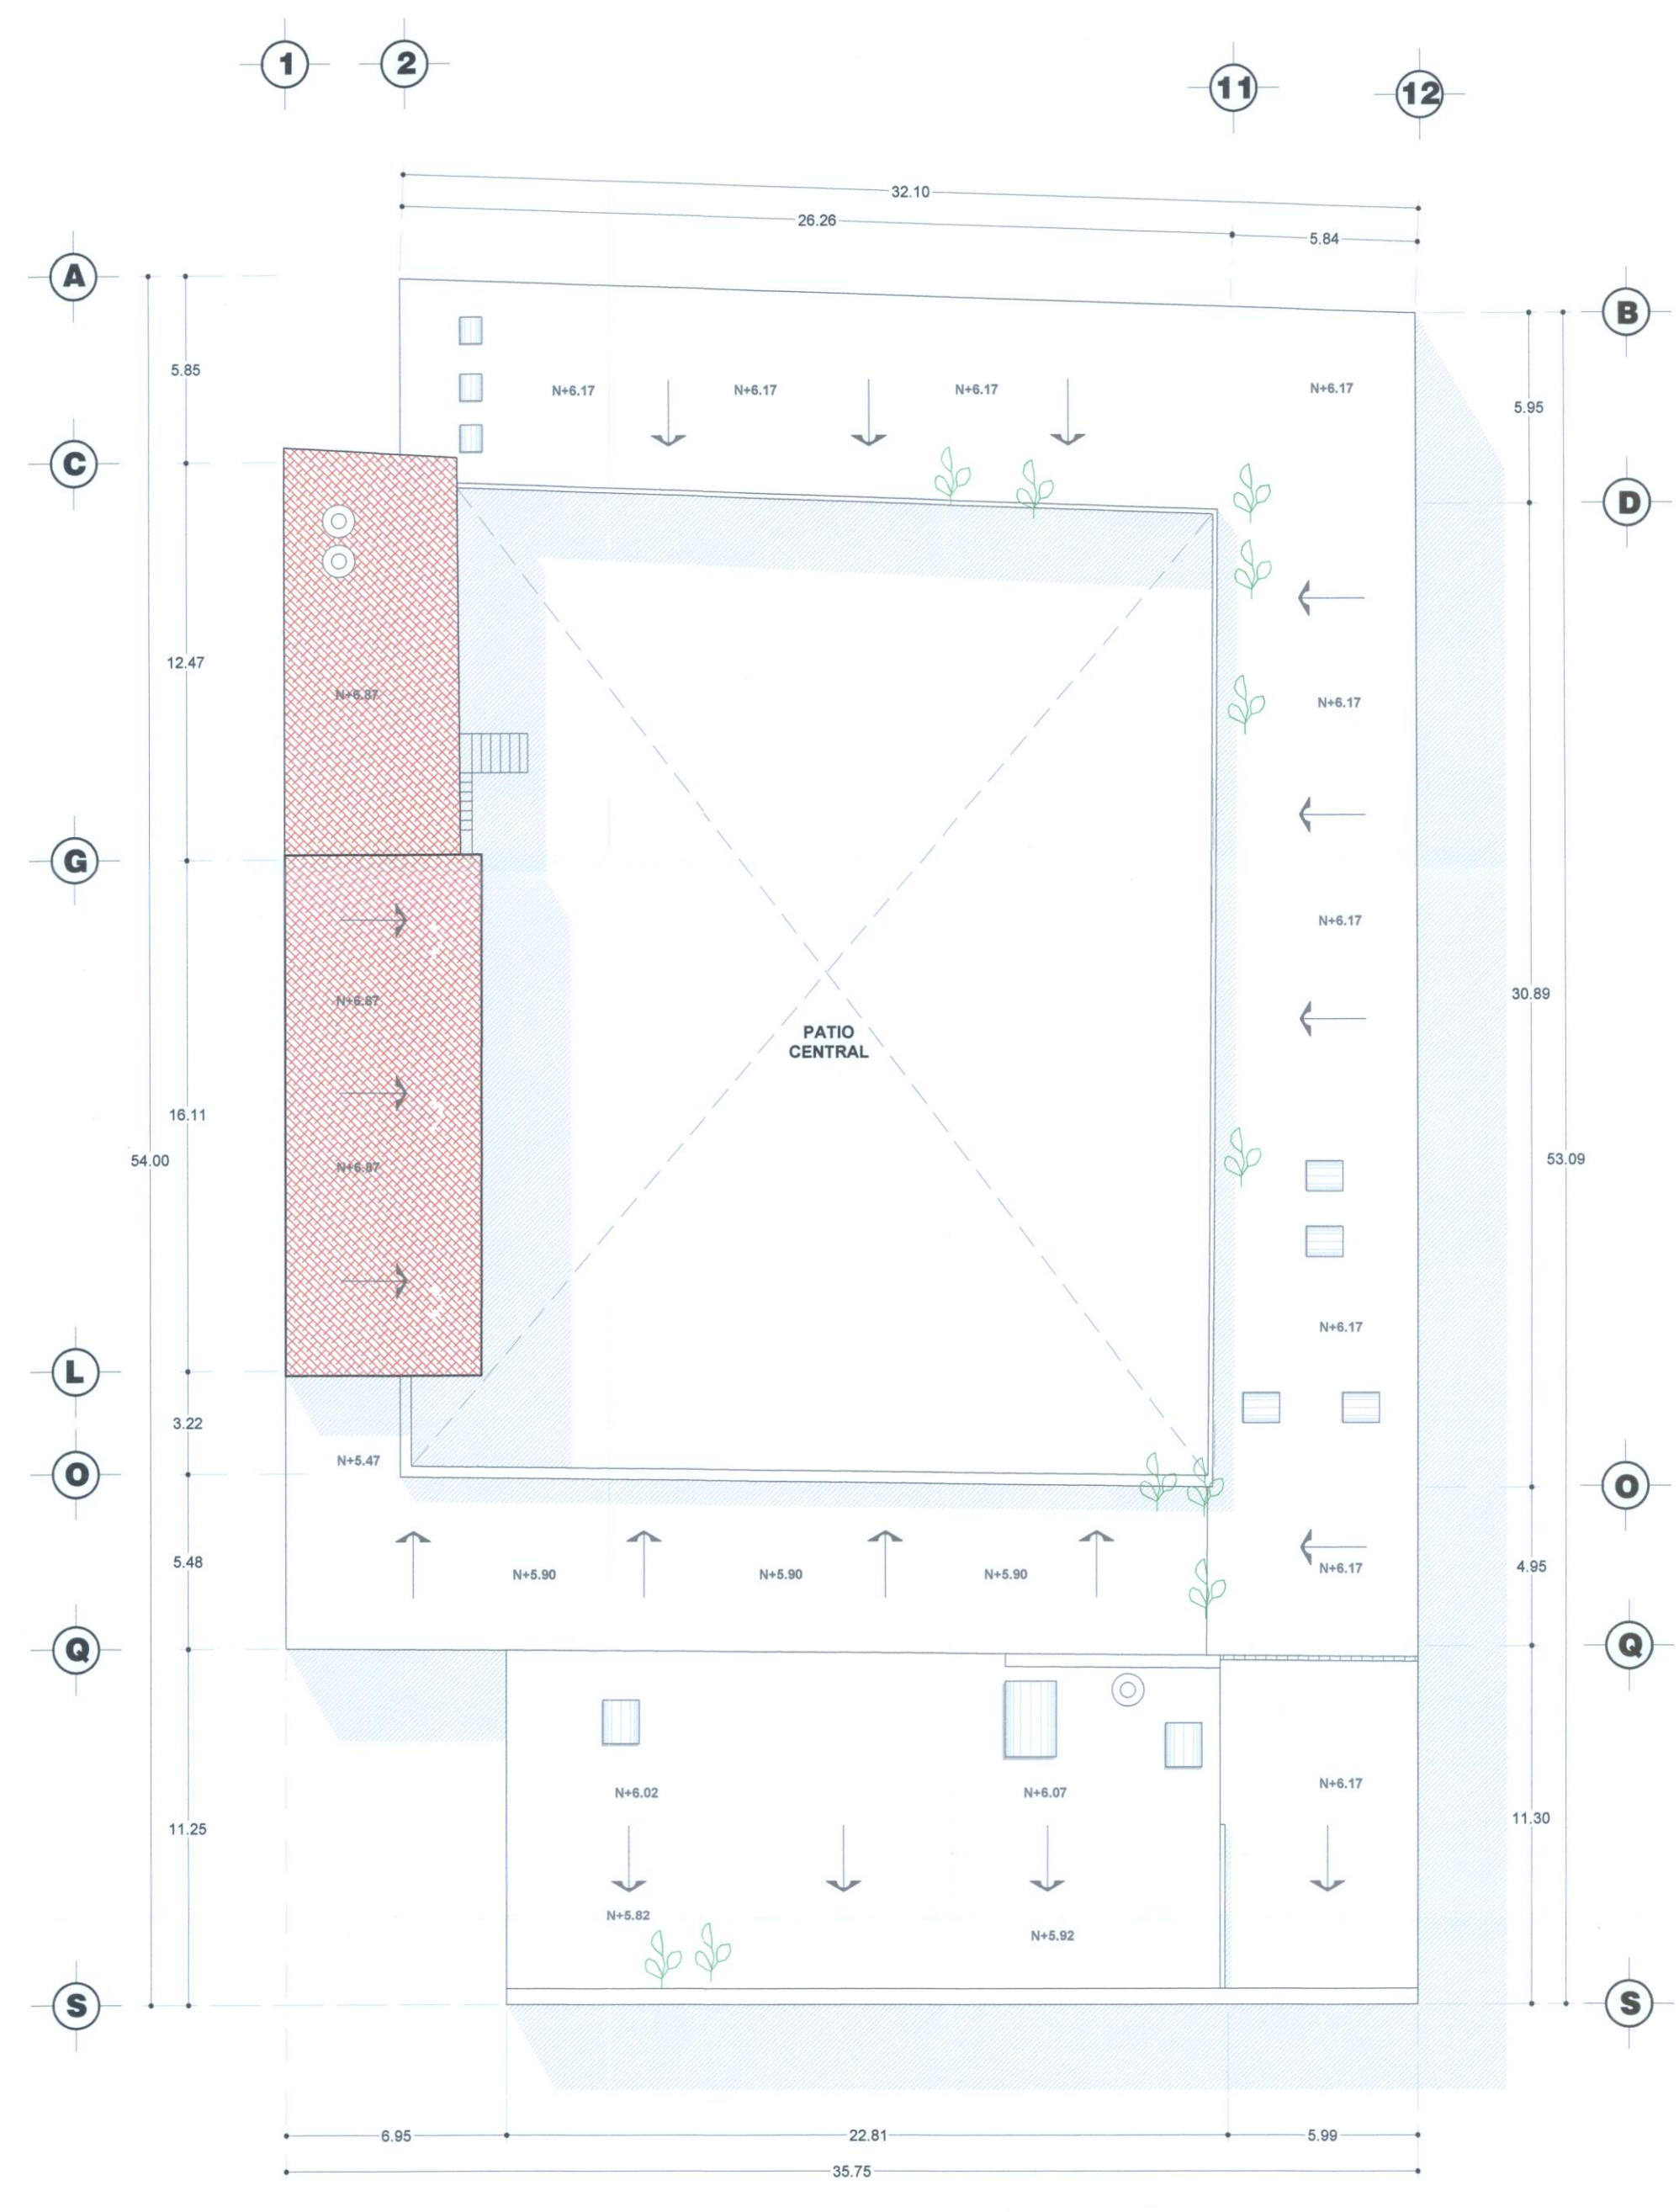
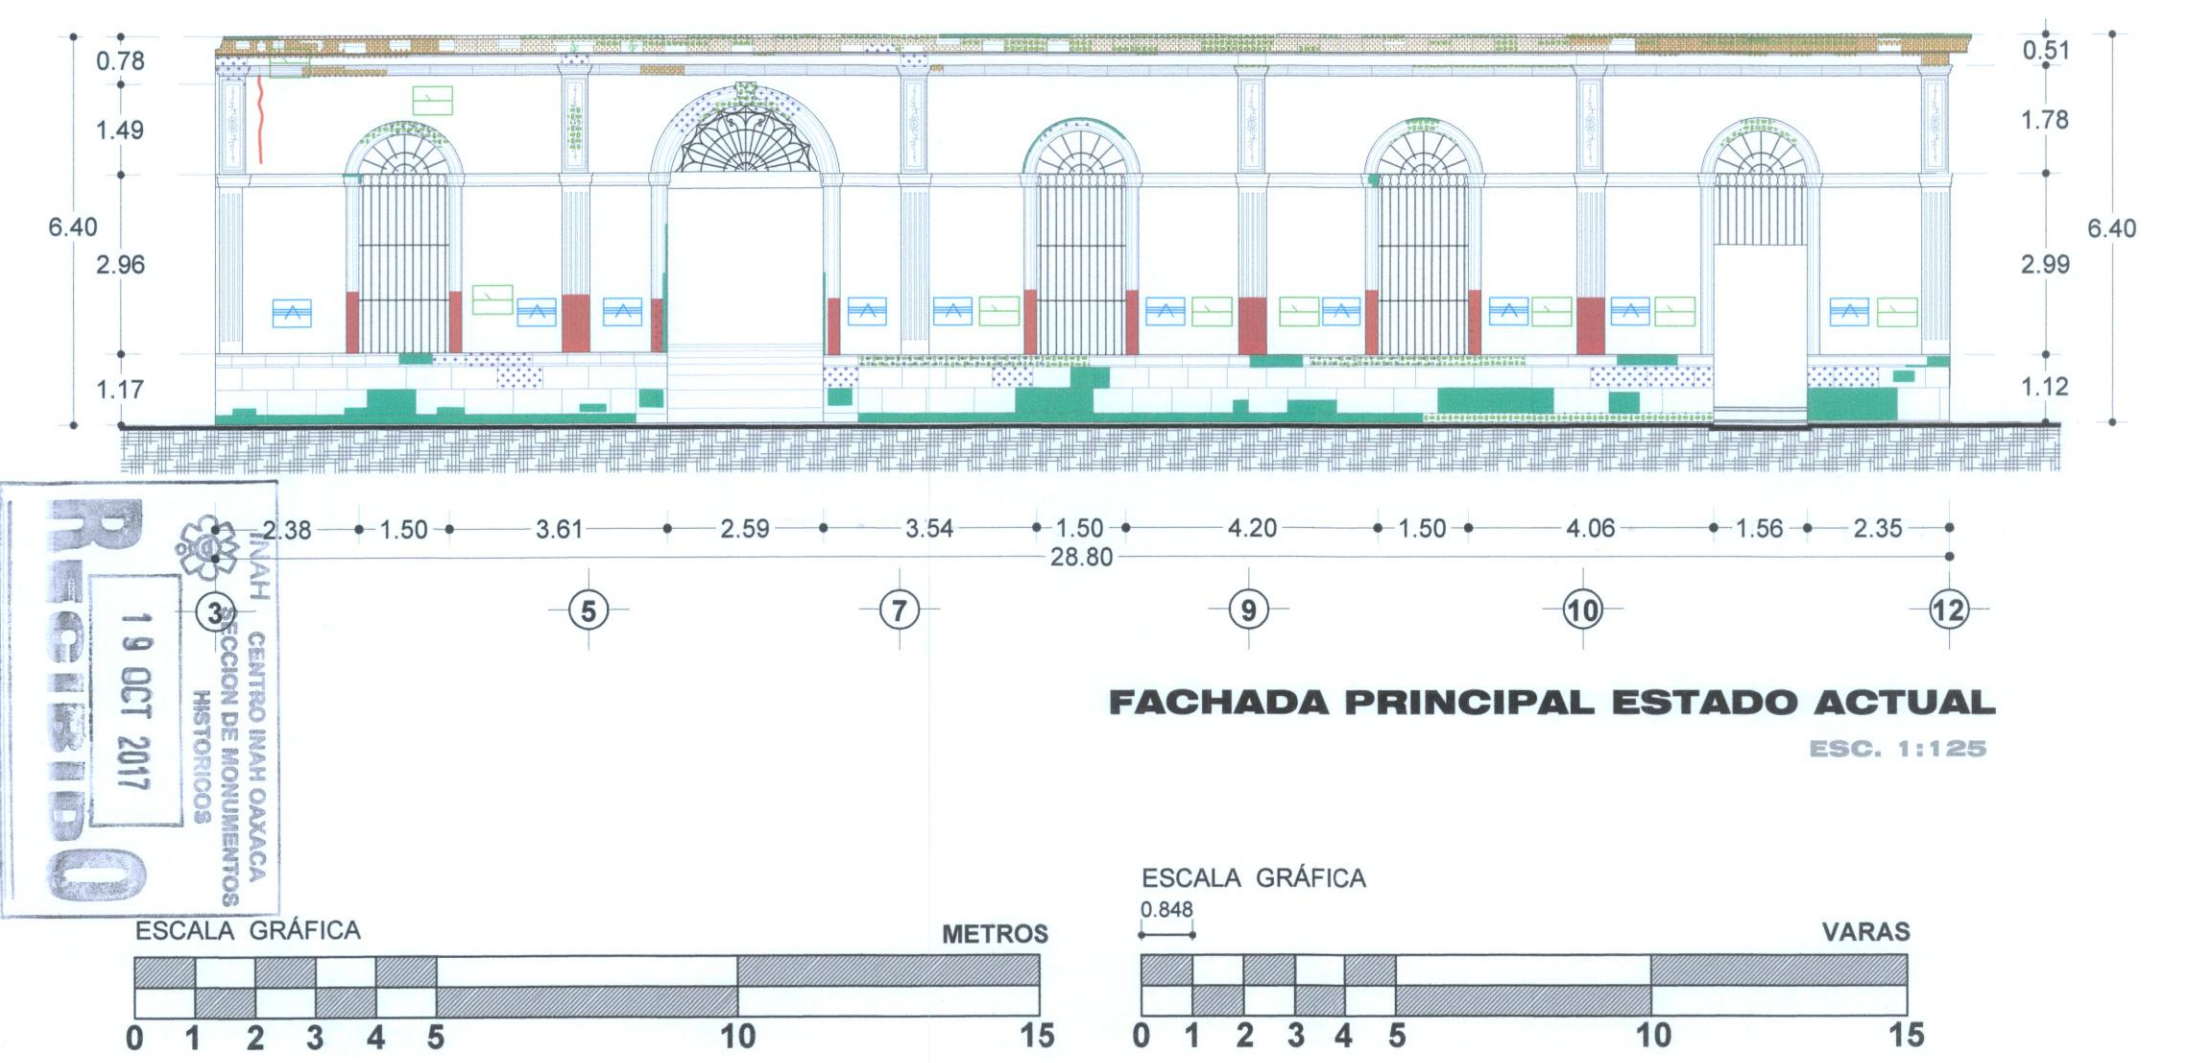
- DETERIOROS BIOLÓGICOS**
- Presencia de flora nociva (vegetación capilar) por humedad.
 - Presencia de musgos por humedad.
 - Presencia de hongos por humedad.
- DETERIOROS FÍSICOS**
- Presencia de pintura vinílica sobre muros de cantería por incuria.
 - Polvorulencia en cantería por intemperismo.
 - Exfoliación de cantería por intemperismo.
 - Edificación ajena a edificación primaria por cambios de usos.
 - Pérdida de columna de cantería por incuria y/o cambio de usos.
 - Pérdida de cubierta de bóveda catalana por lluvias y falta de mantenimiento.
