“BIBLIOTECA Y CASA DE LA CULTURA JOSÉ VASCONCELOS, SAN ANDRES ZAUTLA, OAXACA”

FICHA CON DATOS GENERALES DEL INMUEBLE

DESCRIPCIÓN DE DAÑOS EN EL INMUEBLE

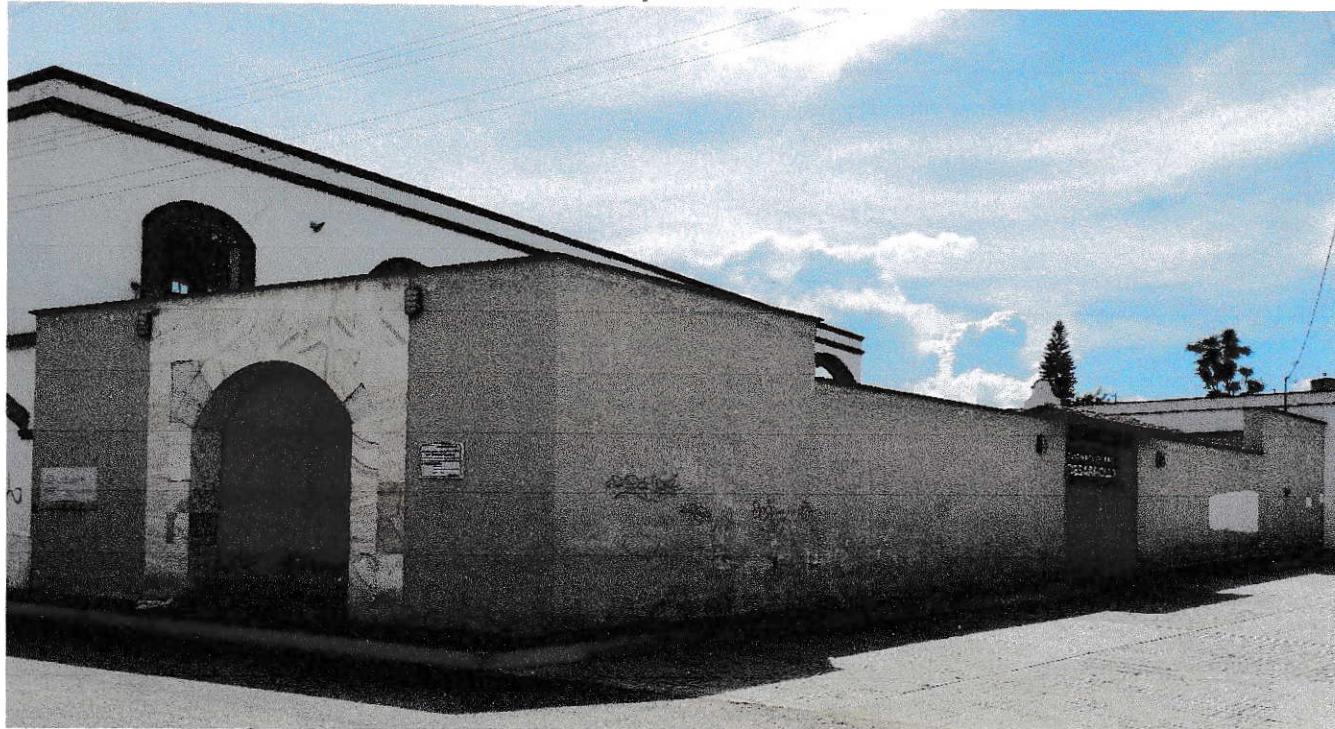
Imagen 01. Fachada Exterior de la
Biblioteca y Casa de la Cultura José
Vasconcelos, San Andrés Zautla.
Fuente: Visita técnica, septiembre 2021

Fachada exterior: en la fachada exterior los daños más visibles se presentan en el enmarcado en cantera amarilla rectificada que recubren las jambas y el arco de medio punto del acceso, donde se observan desprendimiento de las piezas tanto en exteriores como interiores.

En los muros se observan grietas horizontales, afectando el aplanado y pintura, en los muros también presentan humedad por capilaridad.

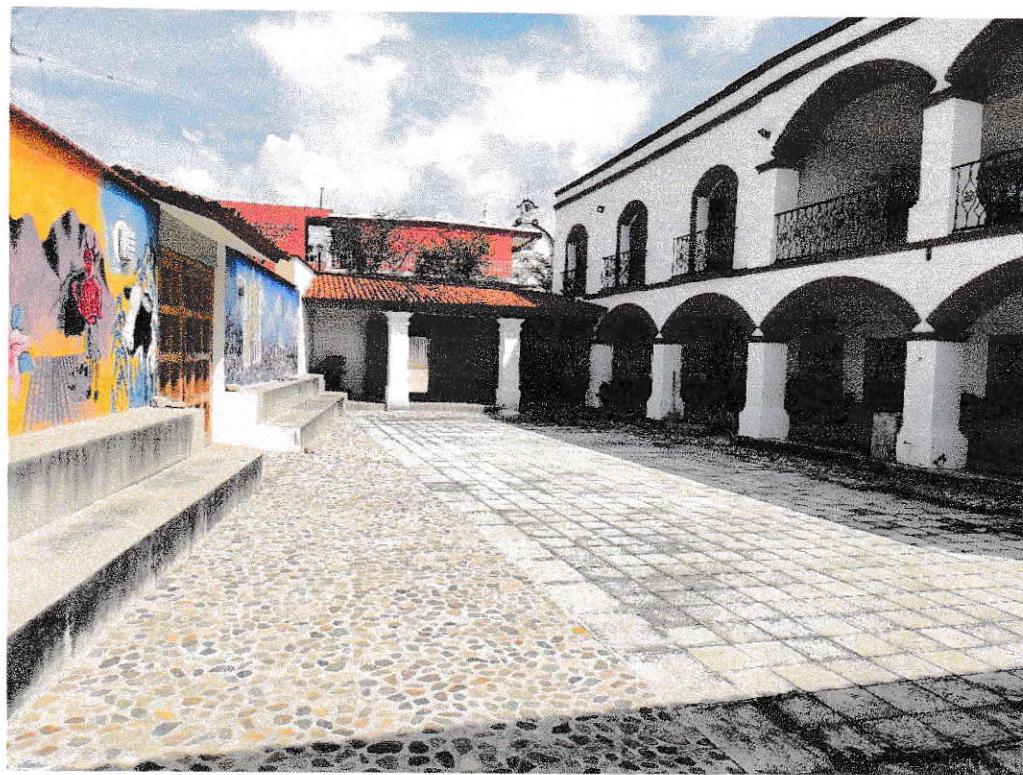
Imagen 04. Vista del Conjunto de la Biblioteca y Casa de la Cultura José Vasconcelos, San Andrés Zautla.

El conjunto arquitectónico está formado por crujías alrededor de un patio central.

La fachada exterior del edificio está formada por un muro macizo interrumpido en una esquina por un vano el cual está enmarcado en cantera amarilla rectificada, recubriendo las jambas y el arco de medio punto del acceso, la puerta de acceso es un portón de madera entablado, con marcos de madera y goznes; cuenta con un pórtico cubierto, sobre dos pilares se encuentra una cubierta plana de vigas de madera y teja de barro rojo tradicional.

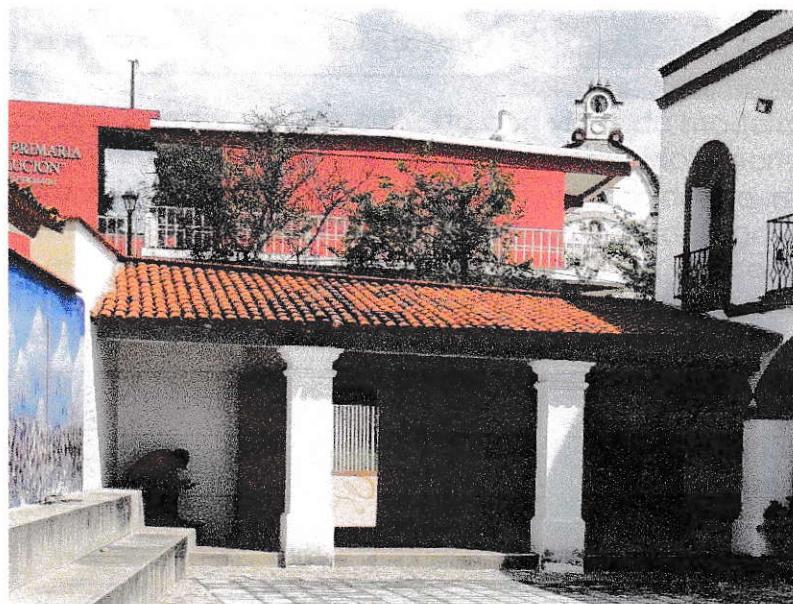
Imagen 05. Pórtico de la Biblioteca y Casa de la Cultura José Vasconcelos, San Andrés Zautla.
Fuente: Visita técnica, septiembre 2021

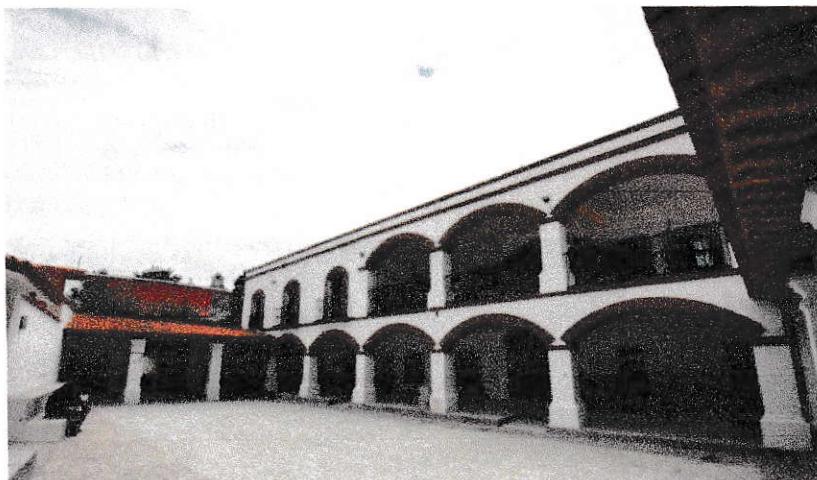
Imagen 06. Fachada principal del Biblioteca y Casa de la Cultura José Vasconcelos, San Andrés Zautla.
Fuente: Visita técnica, septiembre 2021

La fachada exterior del edificio está formada por un muro macizo de adobe de 90 cm de espesor promedio, aplanado con mortero de cemento-cal-arena con acabado final de pintura vinílica interrumpido en una esquina por un vano el cual está enmarcado en cantera amarilla rectificada asentada con mortero de cemento-cal-arena, recubriendo las jambas y el arco de medio punto del acceso, la puerta de acceso es un portón de madera de cedro entablerado, con marcos de madera y goznes metálicos ; cuenta con un pórtico cubierto, sobre dos pilares de tabique de barro rojo recocido se encuentra una cubierta plana de vigas de madera y tabique de barro recocido asentando las tejas de barro rojo tradicional con mortero de cal-arena.

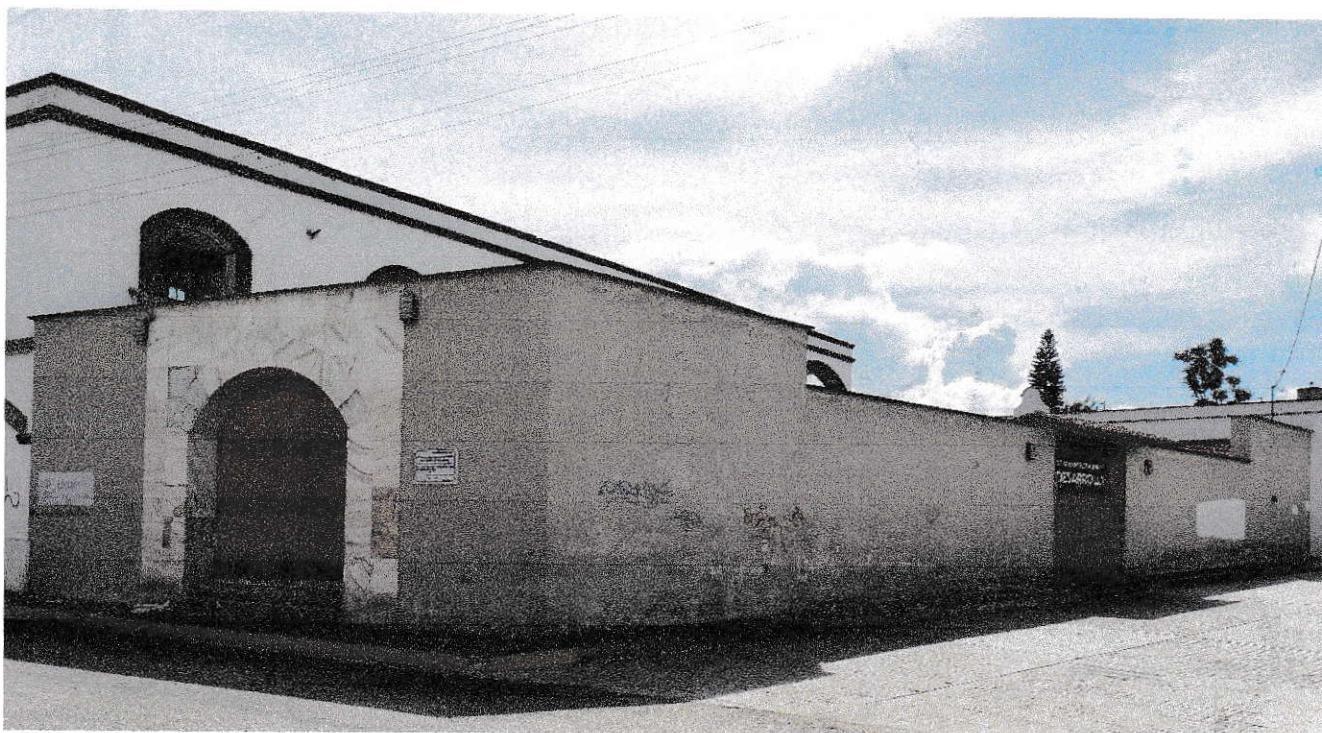
Imagen 10. Fachada exterior de la Biblioteca y Casa de la Cultura José Vasconcelos, San Andrés Zautla.

Por primera instancia se plantea el llevar a cabo la liberación de aplazados en zonas interiores como exteriores que tengan algún daño provocado por sismo, ya sea grieta o fractura. Ya que en su mayoría están constituidos por morteros de cemento-cal-arena y se encuentran con presencia de grietas, así como de desprendimientos parciales.

Posterior a las liberaciones se propone la integración de aplanado base de 2 cm de espesor con mortero de cemento-cal-arena en las zonas previamente intervenida con acabado final de pintura vinílica en los tonos similares a los existentes.

En la fachada exterior se integrarán piezas de cantera amarilla de rectificada en base de sección similares a las existentes, se asentarán con mortero de cal-arena.

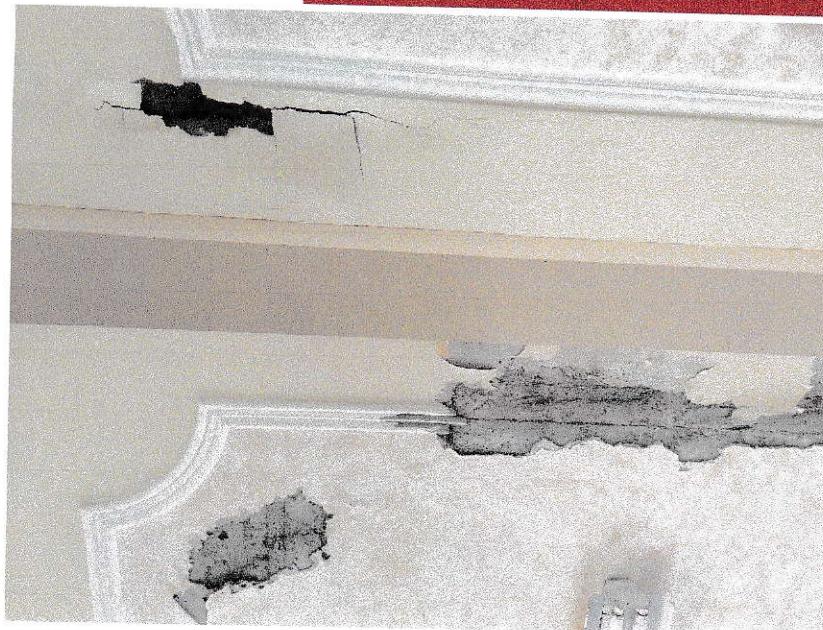
Crujía sur nivel 2 (Biblioteca): en los muros se observan grietas diagonales afectando el aplanado, en la losa por el lecho bajo se observan desprendimientos del plafón y de las molduras; se observan manchas de humedad en las habitaciones. En el murete de la terraza se observan grietas horizontales y humedad, las bajadas pluviales se observan tapadas.

Imagen 11. Plafón de la Biblioteca José Vasconcelos, San Andrés Zautla.
Fuente: Visita técnica septiembre 2021.

En las losas de la Biblioteca será necesario realizar la liberación del plafón y de las molduras que se encuentran en el plafón.

En el lecho bajo de la losa de la Biblioteca será necesario realizar un proceso de calafateo de las grietas que se llegan a observar, después se realizará la integración del plafón y de las molduras en igual disposición a las existentes, se agregará un aditivo para evitar que las secciones que se integraran lleguen a despegarse.

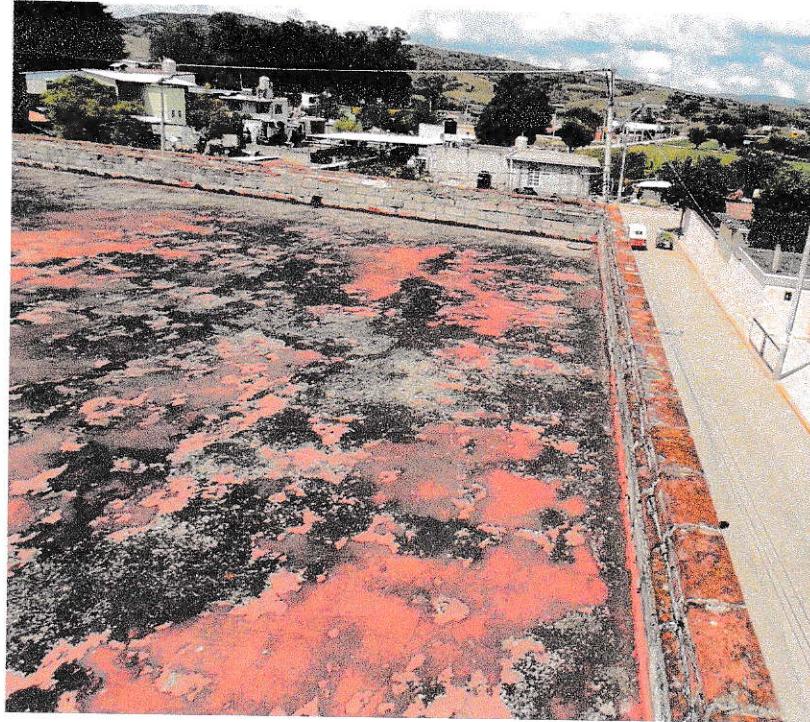
Imagen 12. Losa de la Biblioteca José Vasconcelos, San Andrés Zautla.
Fuente: Visita técnica septiembre 2021.

Se deberá liberar el impermeabilizante de la losa de la crujía sur y el fraguado para nivelar
(BIBLIOTECA Y CASA DE LA CULTURA JOSÉ VASCONCELOS, SAN ANDRES ZAUTLA, OAXACA)

la losa, se liberarán las bajadas pluviales y se verificará su funcionamiento.

En las cubiertas se deberá integrar el fraguado para dar pendientes y se integrará el impermeabilizante elastomérico.

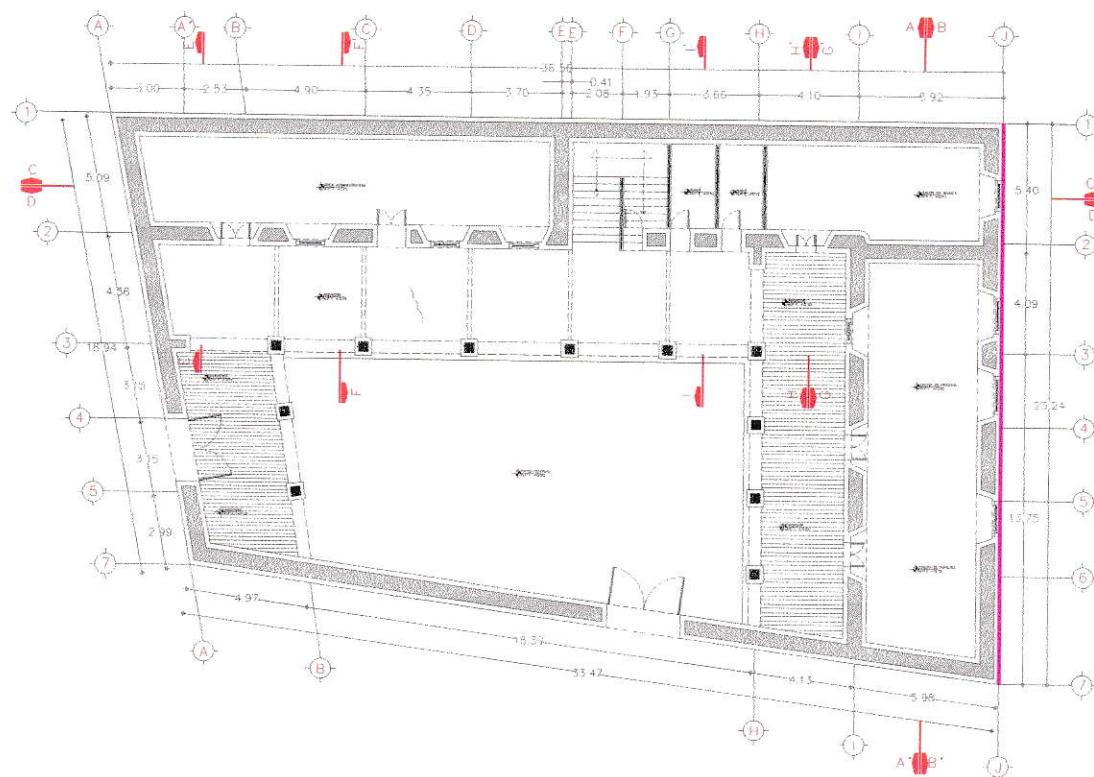
Imagen 13. Planta arquitectónica de la Biblioteca y Casa de la Cultura José Vasconcelos

El conjunto arquitectónico está formado por crujías alrededor de un patio central.
