DESCRIPCIÓN

(BIBLIOTECA Y CASA DE LA CULTURA JOSÉ VASCONCELOS, SAN ANDRES ZAUTLA, OAXACA)

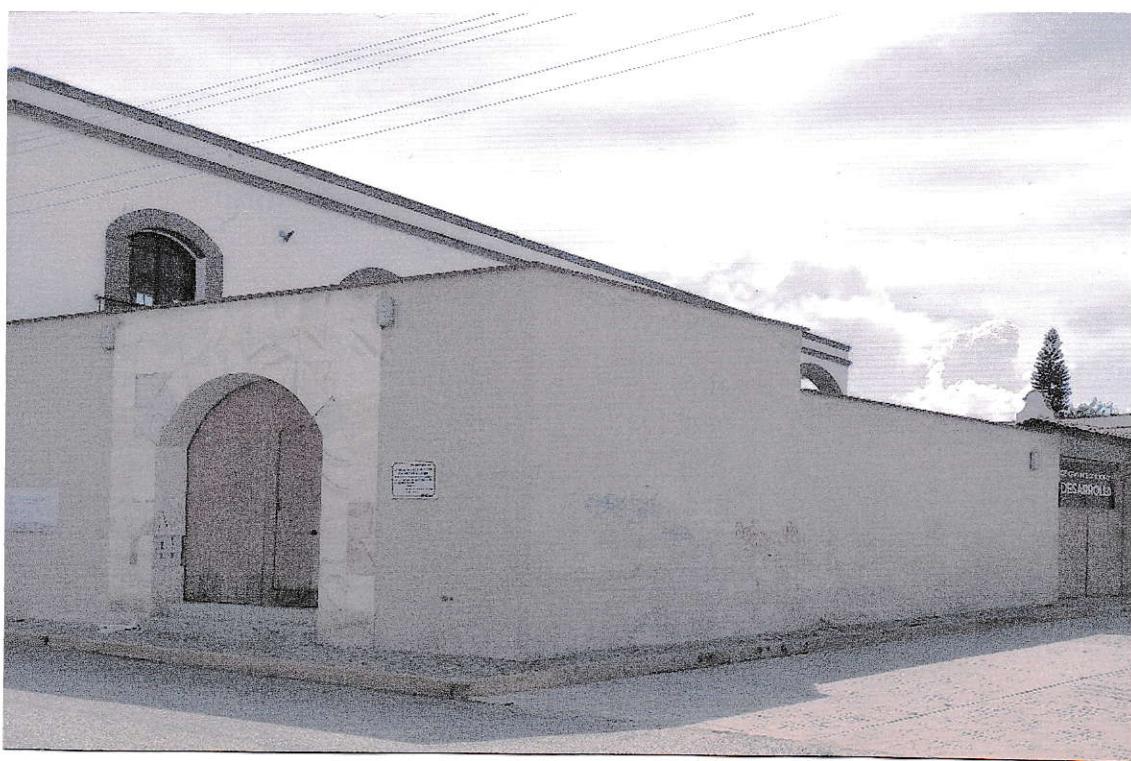
FOTO #1. Vista exterior de la esquina de la casa de la cultura, ubicado en San Andrés Zautla, Etla; el inmueble cuenta con dos accesos, sus paramentos exteriores son a base de encubrimiento de mortero de cal-arena, con acabado rincón y terminado final en pintura.

En la parte superior del muro se encuentra una eneja constituida de ladrillo rojo recocido.

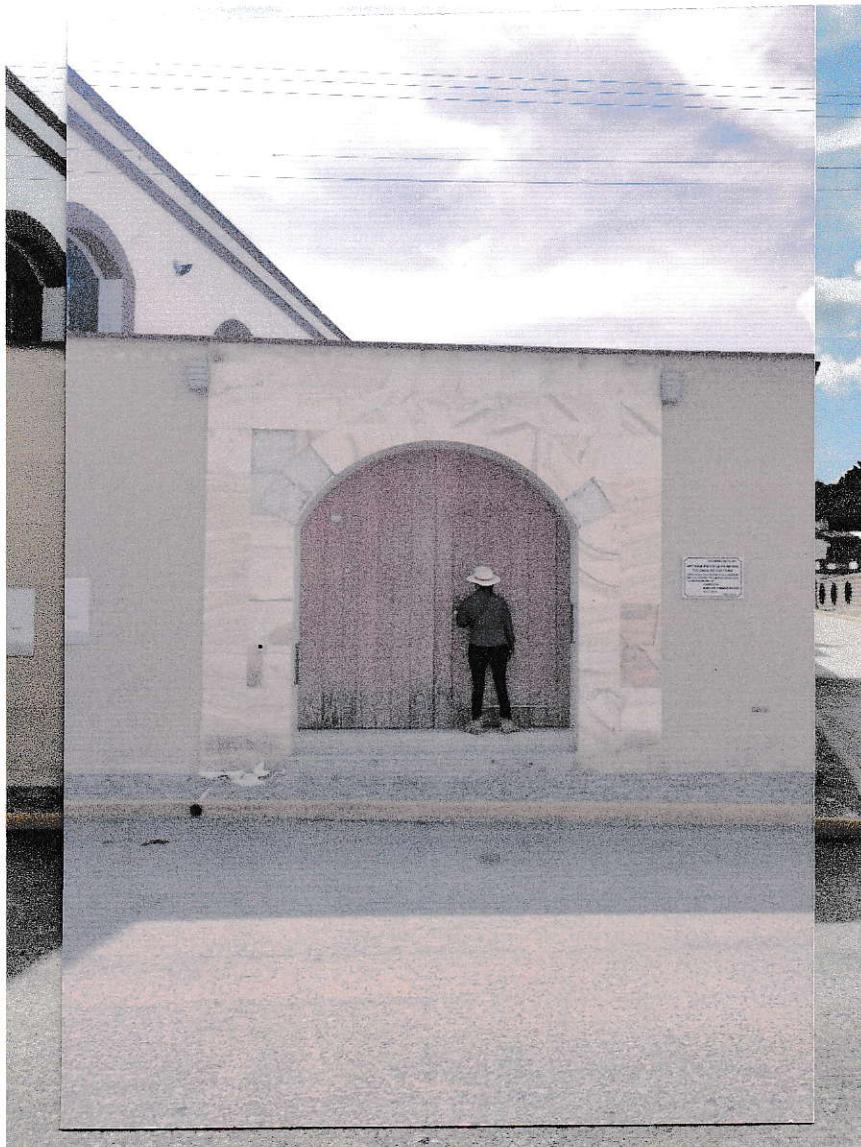
FOTO #2. Vista del acceso principal, el cual está enmarcado en cantera amarilla rectificada, recubriendo las jambas y el arco de medio punto del acceso, se observa desprendimiento de piezas de cantera, y en los paramentos laterales se manifiestan fisuras del aplanado y partes sueltas del recubrimiento, en las que se genera humedad y desprendimiento de pintura.

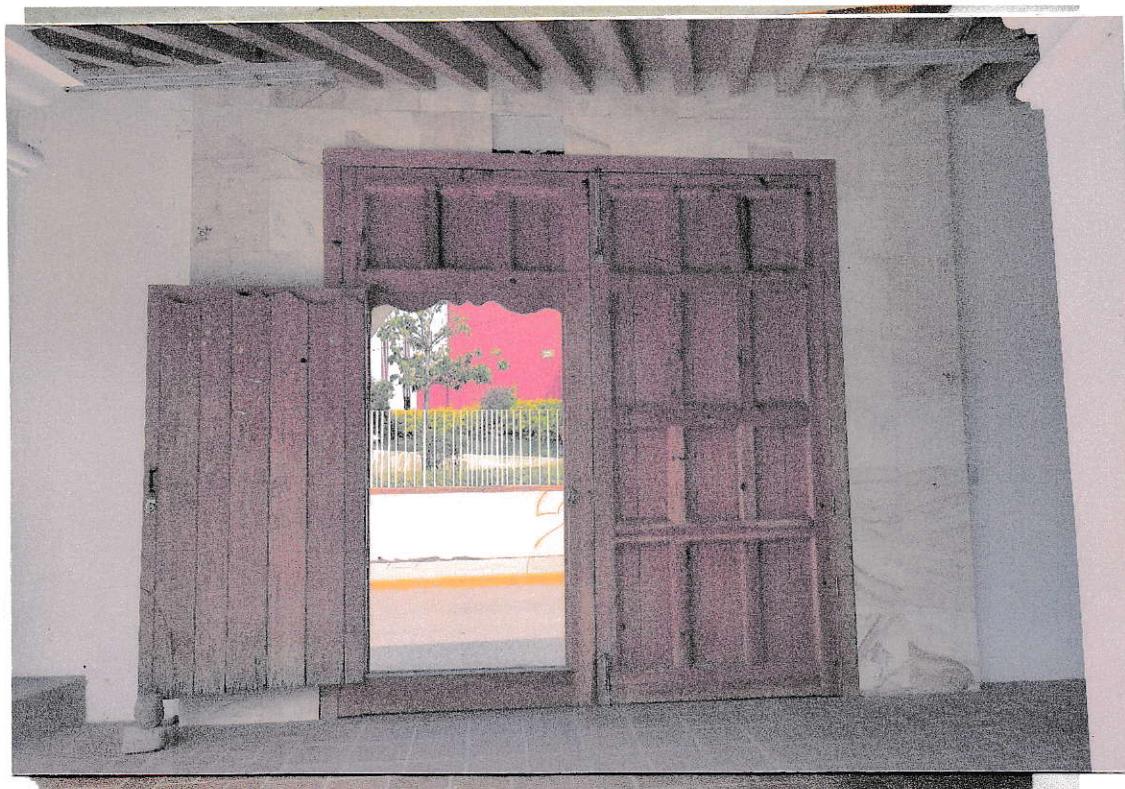
FOTO #3. Al interior del acceso principal se observa la puerta de acceso, a base de madera la cual presenta laños por desgaste de uso y humedad. El enmarcado de cantera sobre el acceso, presenta piezas sueltas. Sobre este muro del acceso están empotradas las vigas de madera que sostienen el entablado de la cubierta de teja de barro.

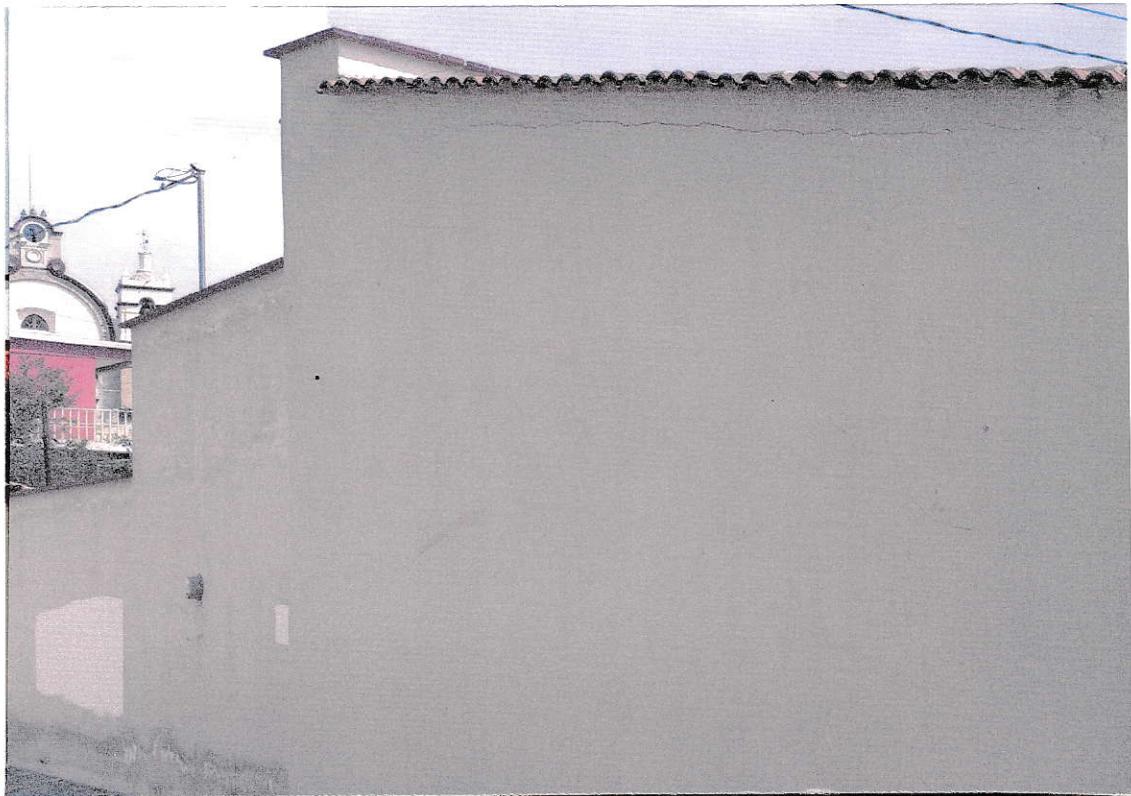
FOTO #4. Vista de la fachada lateral al acceso principal; el muro base está integrado de ladrillo rojo recocido, asentado y unteado con mortero de cal-arena, con recubrimiento base y fino de cal-arena y cal-arena cernida. En la parte superior del muro se observa una grieta con trayectoria horizontal y en partes inferior fisuras en las cuales presenta humedad por capilaridad.

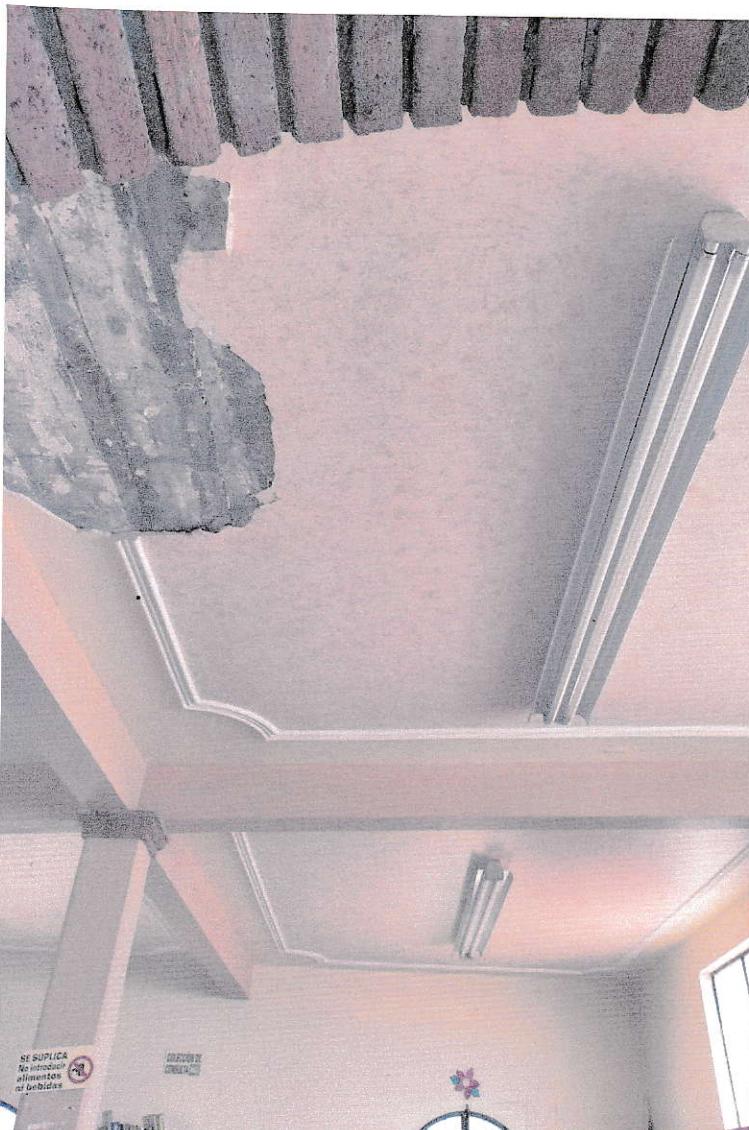
FOTO #5. Vista al interior del inmueble en el área de consulta, se observa el desprendimiento de plafón y moldura de yeso en el techo bajo de la losa, producto de la vibración del sismo. El área de consulta está integrada por una columna y través de sistema constructivo contemporáneos a base de concreto armado.

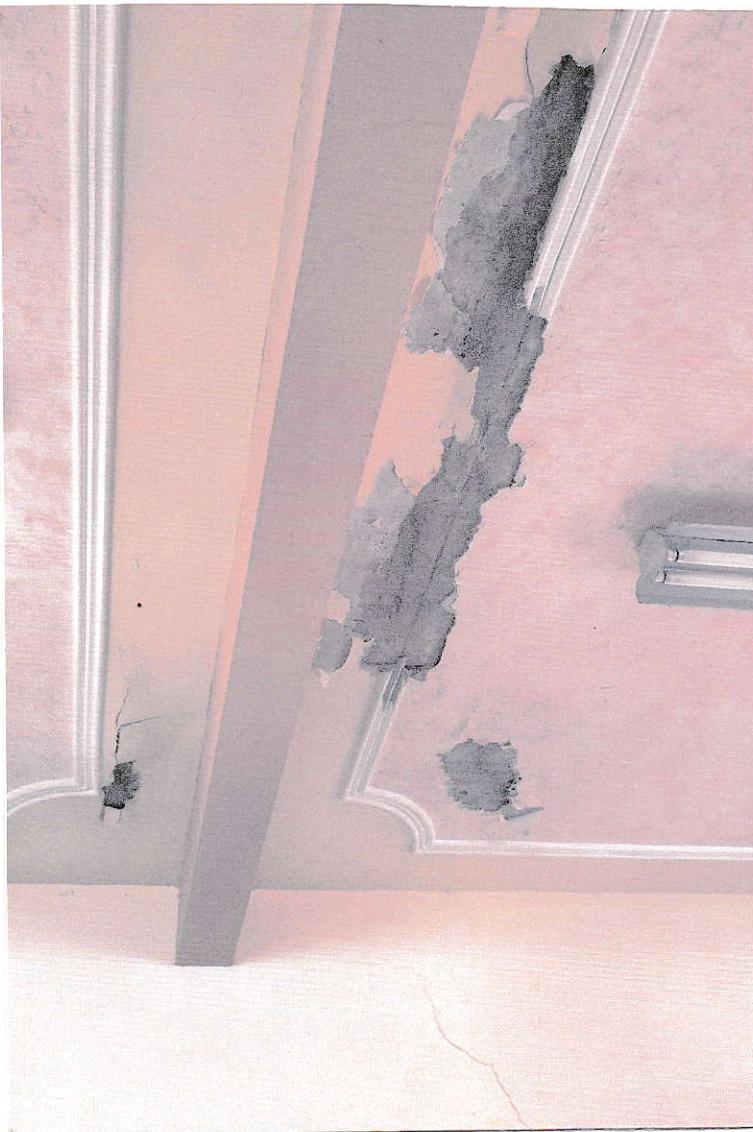
FOTO #6. Vista del desprendimiento y grietas del plafón de yeso, en lecho bajo de la losa en el área de consulta. Colíndate al muro base de ladrillo rojo recocido, asentado y unteado con mortero de cal-arena, y recubierto de acabado base y fino con nortero de cal-arena y cal-arena cernida, se aprecia la trayectoria de grietas que bajan sobre el muro a la parte baja.

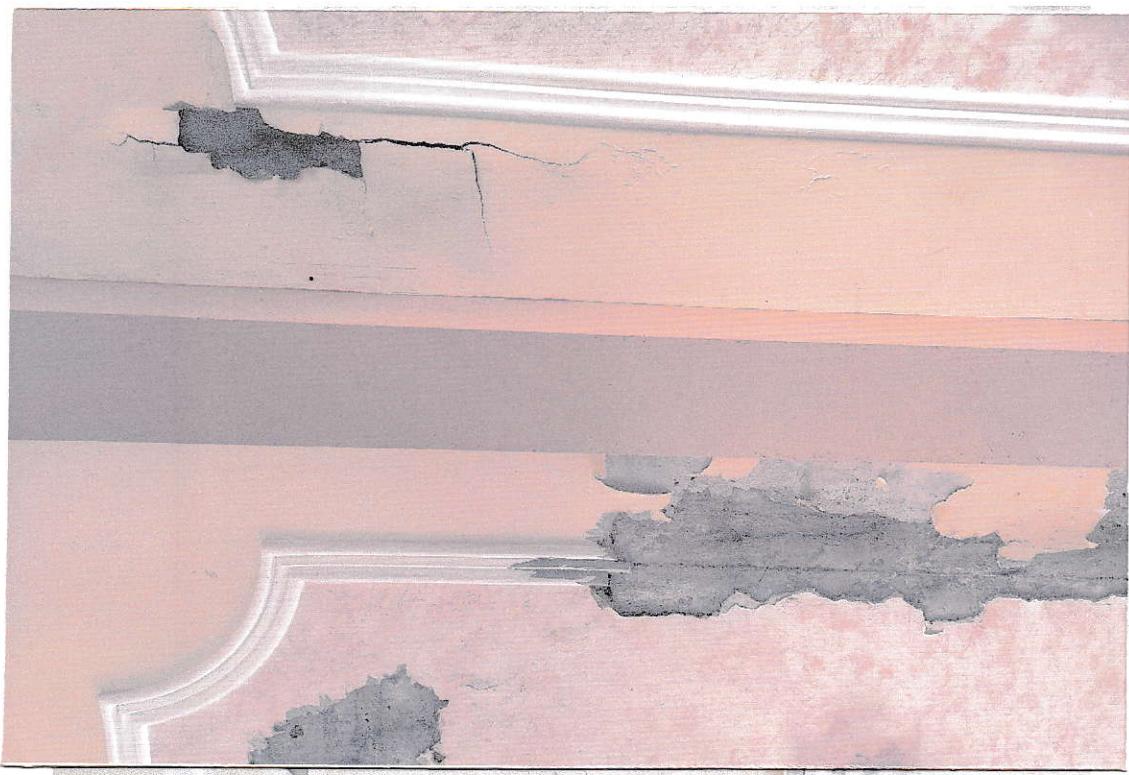
FOTO #7. Vista a detalle de la losa en área de consulta, en el cual se observan fisuras de la losa ocasionando desprendimiento del plafón y molduras.

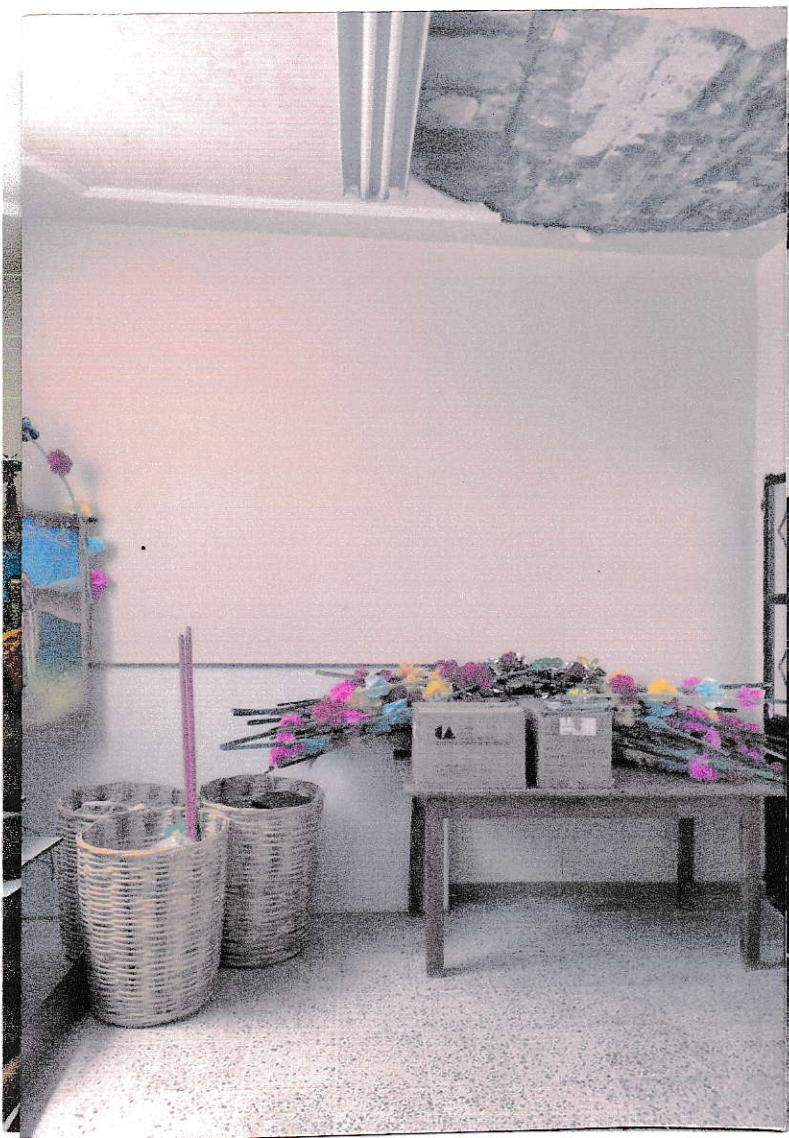
FOTO #8. Colindante al área de consulta se encuentra el cuarto destinado a bodega, en el cual se observa el desprendimiento considerable del plafón en echo bajo de losa. La losa está constituida de concreto armado y cubierto por mortero de yeso.

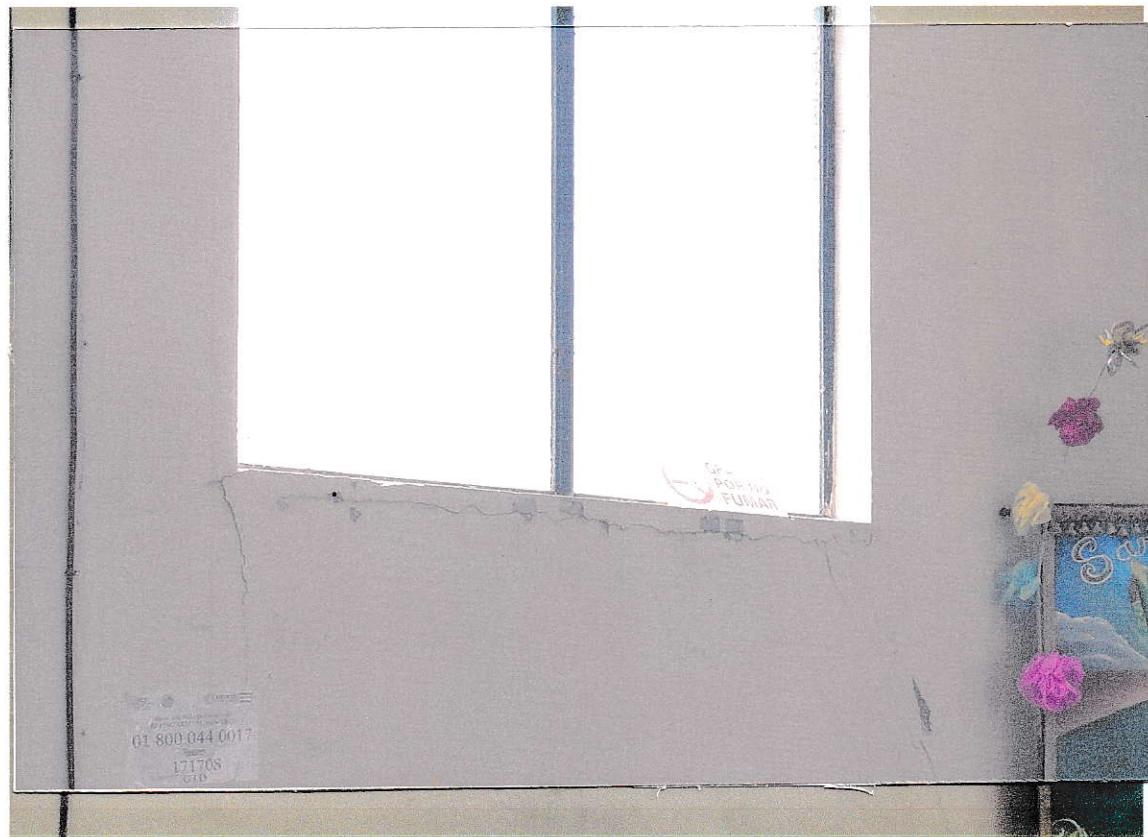
FOTO #9. El muro base de la bodega está integrado por ladrillo rojo recocido asentado y junteado con mortero de cal-arena, cubierto por aplanado base y fino de mortero de cal-arena y cal-arena barnizada, finalizando con pintura, en el cual se observan grietas y fisuras en el recubrimiento con trayectoria a parte inferior del muro.

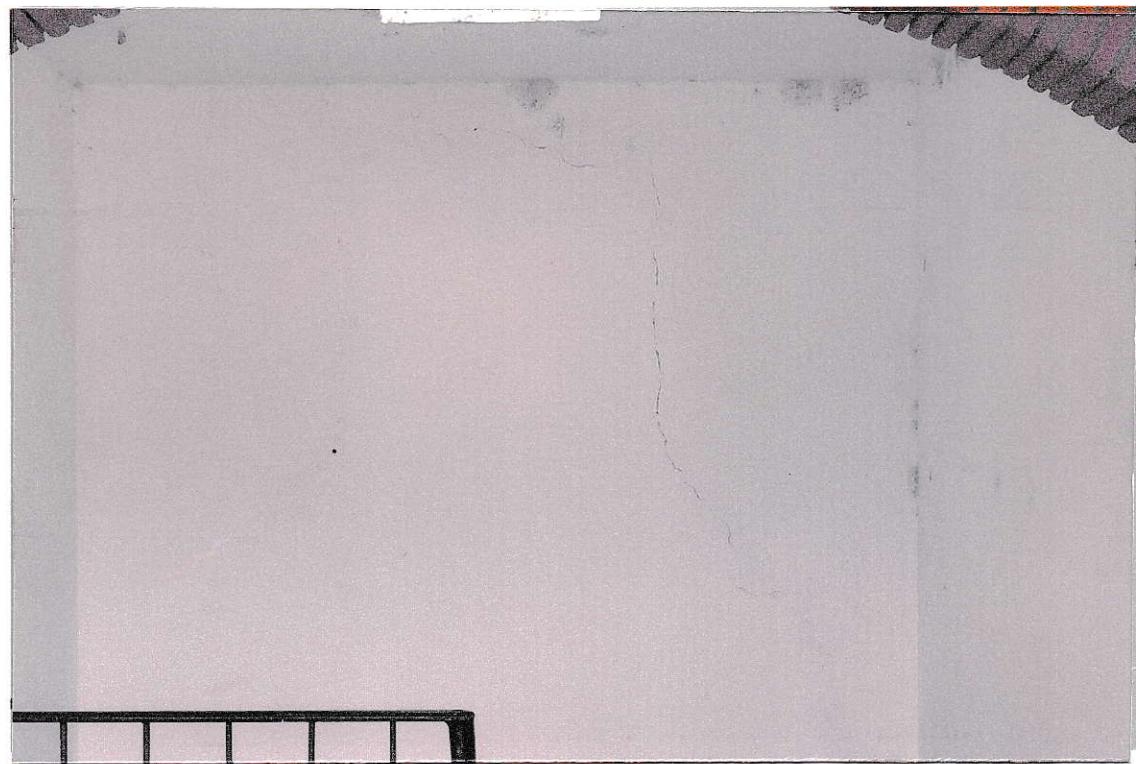
FOTO #10. El muro base del área de la escalera, está compuesto por ladrillo rojo recocido, asentado y junteado con mortero de cal-arena, con recubrimiento base y fino de cal-arena y cal-arena cernida. Sobre este se perciben grietas en el paramento con trayectoria de piso a parte superior del área de la escalera.

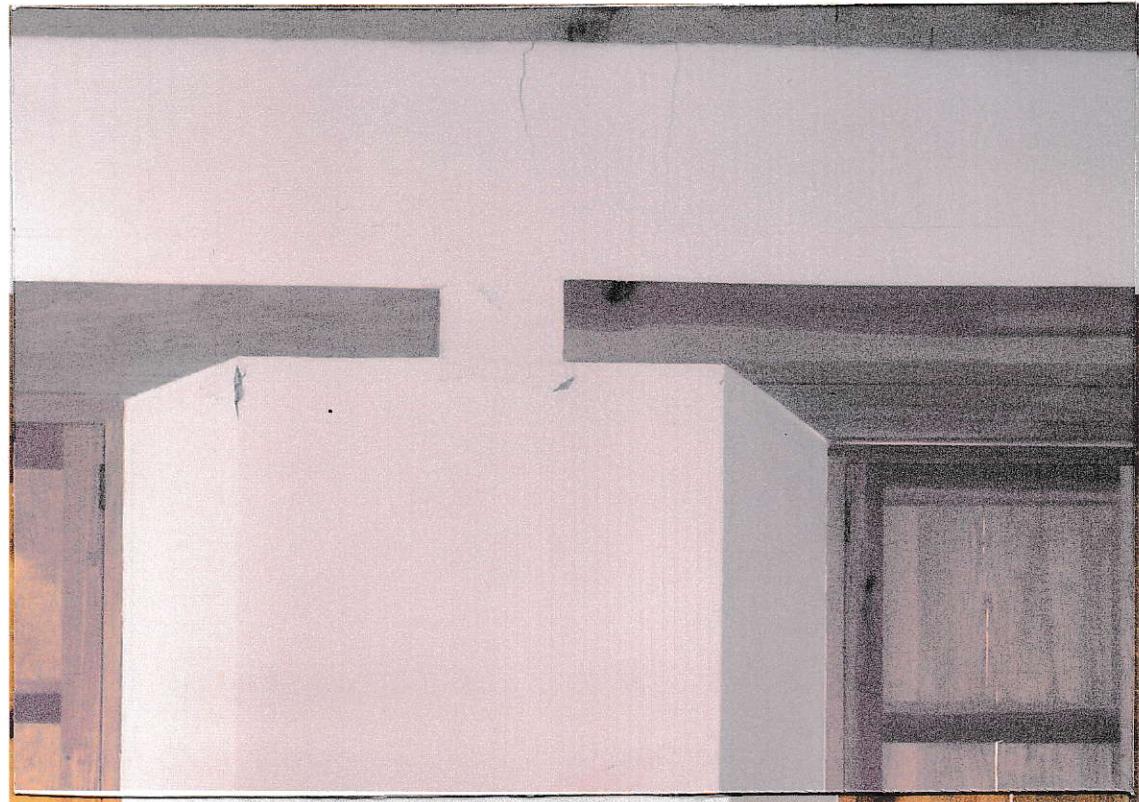
FOTO #11. En muro base integrado de ladrillo rojo ecocido, asentado y junteado de mortero cal-arena, y recubrimiento de planado base y fino de mortero cal-arena y cal-arena cernida. Se manifiestan grietas en parte superior con trayectoria vertical llegando a los derrames de la venta, provocando esprendimientos del aplanado.

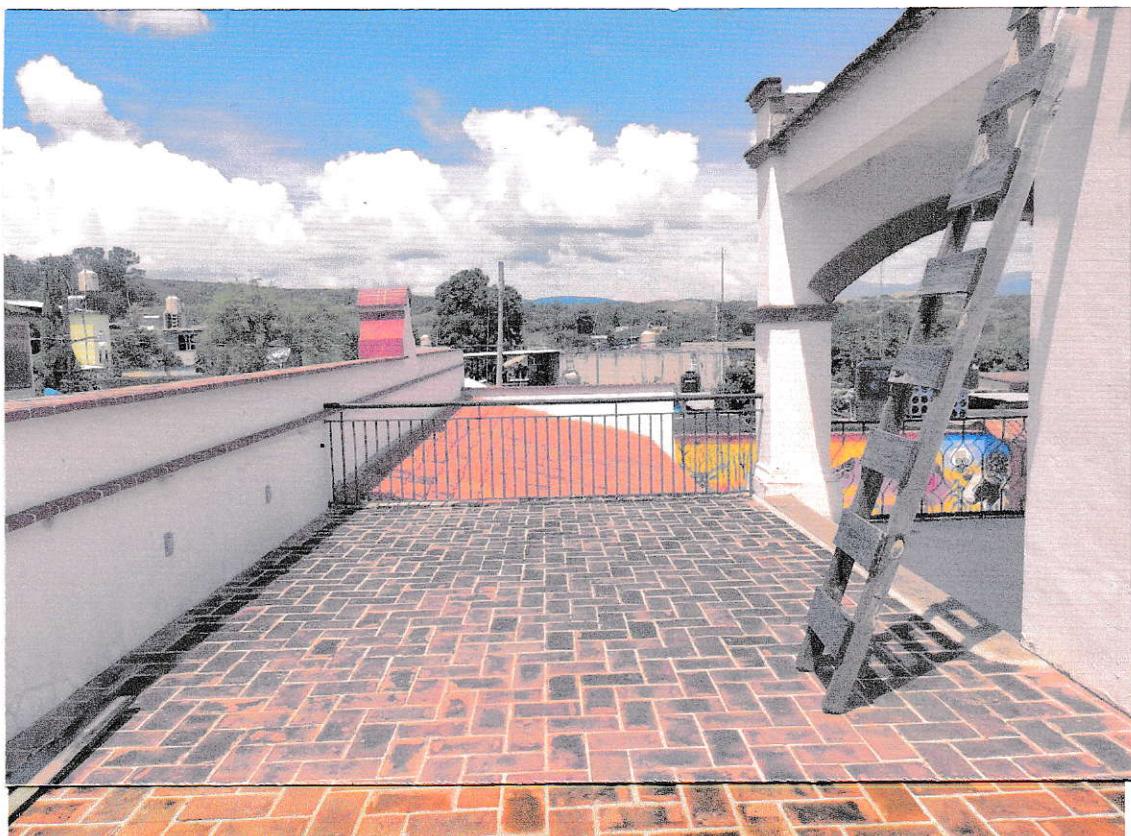
FOTO #12. En planta alta se encuentra un patio, el cual está delimitado por el muro perimetral con cenefas de ladrillo rojo cocido asentado y junteado con mortero de cal-arena, este muro presenta grietas en el paramento.

El piso del patio de servicio es a base de petatillo de ladrillo de barro rojo cocido, el cual presenta ostras negras por numedad.

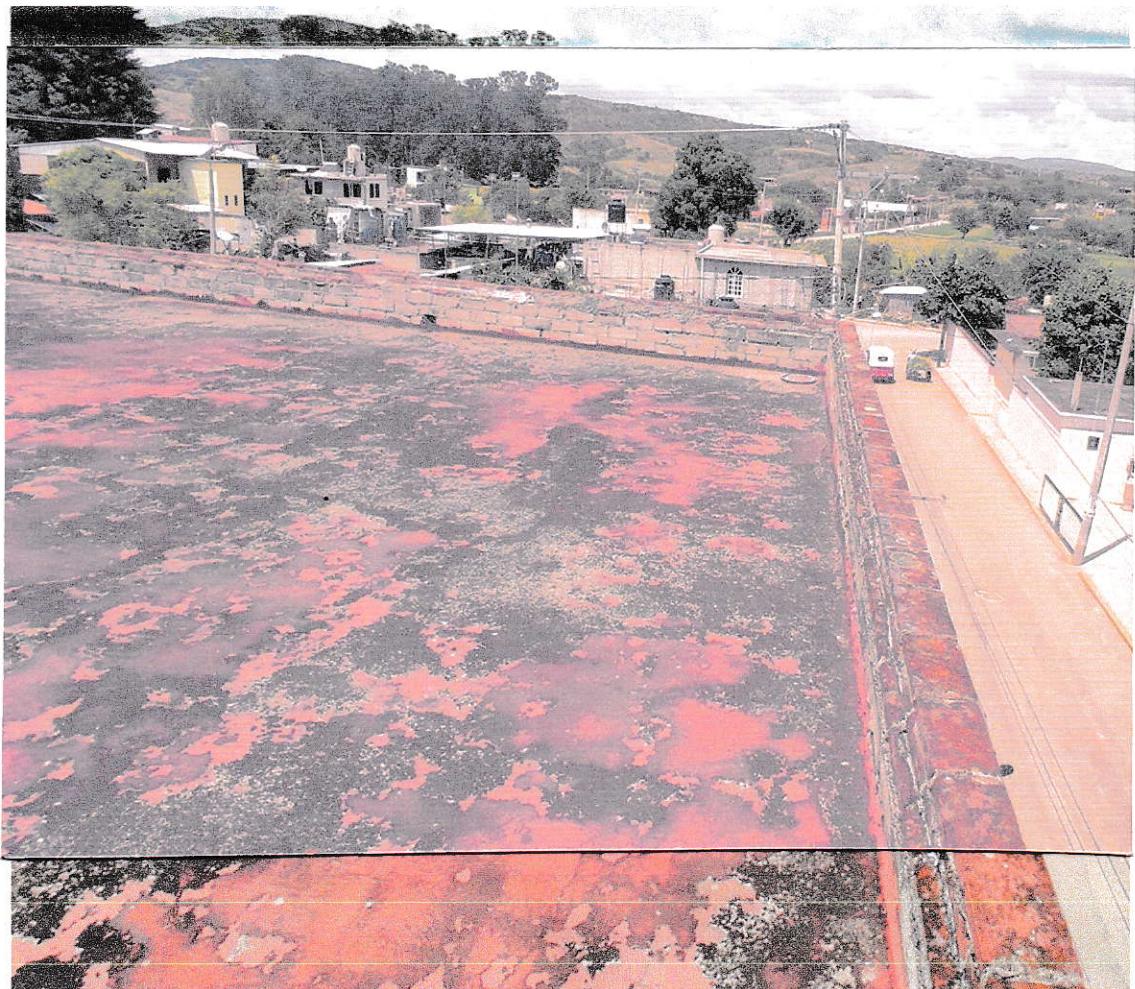
FOTO #13. Vista de la losa de azotea del área de consulta, se registra material suelto del entortado y fisuras reflejadas en el impermeabilizante, permitiendo la filtración de agua pluvial generando humedad y aparición de manchas negras.

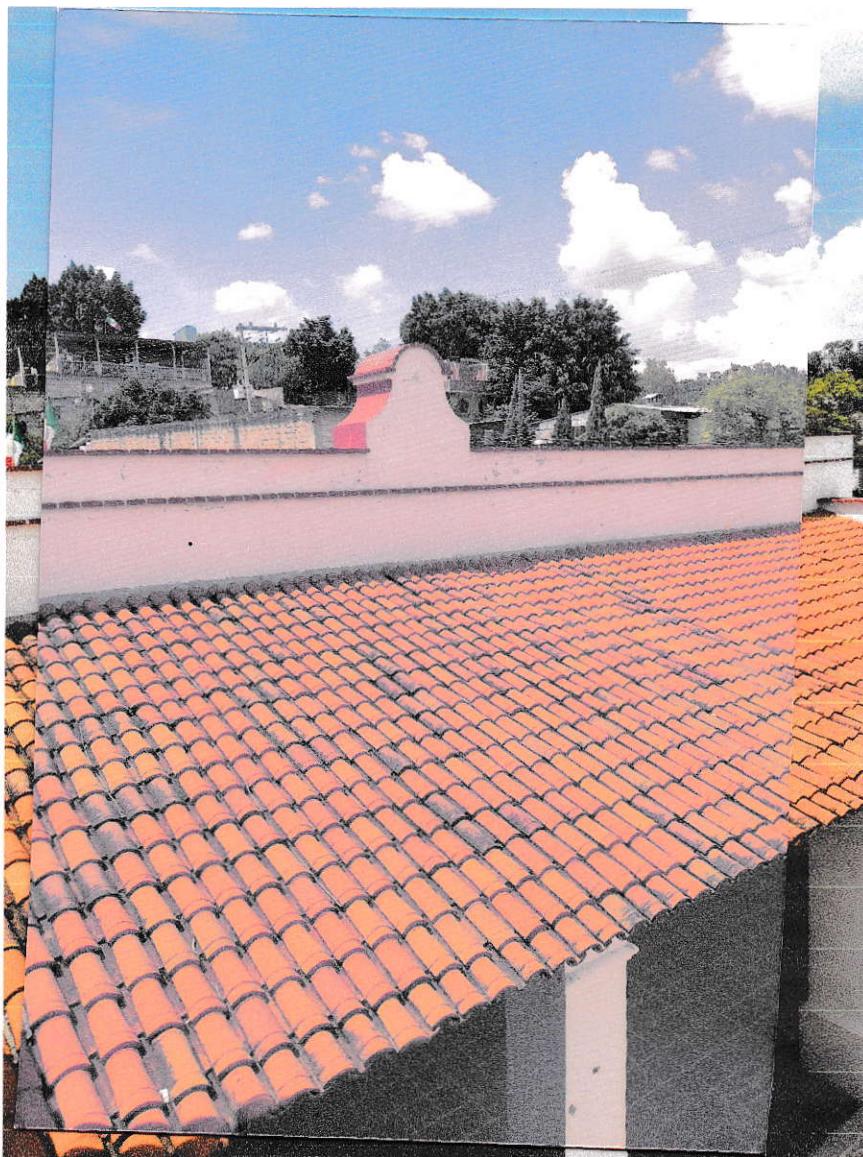
FOTO #14. Vista del remate superior del muro base perimetral y sus cenefas de ladrillo rojo asentadas y junteadas con mortero de al-arena. De este muro se empota la cubierta del corredor en su lecho superior y en su lecho inferior descansa sobre gases de concreto armado y pilares cuadrangulares que es parte de la cubierta del corredor de la planta baja.

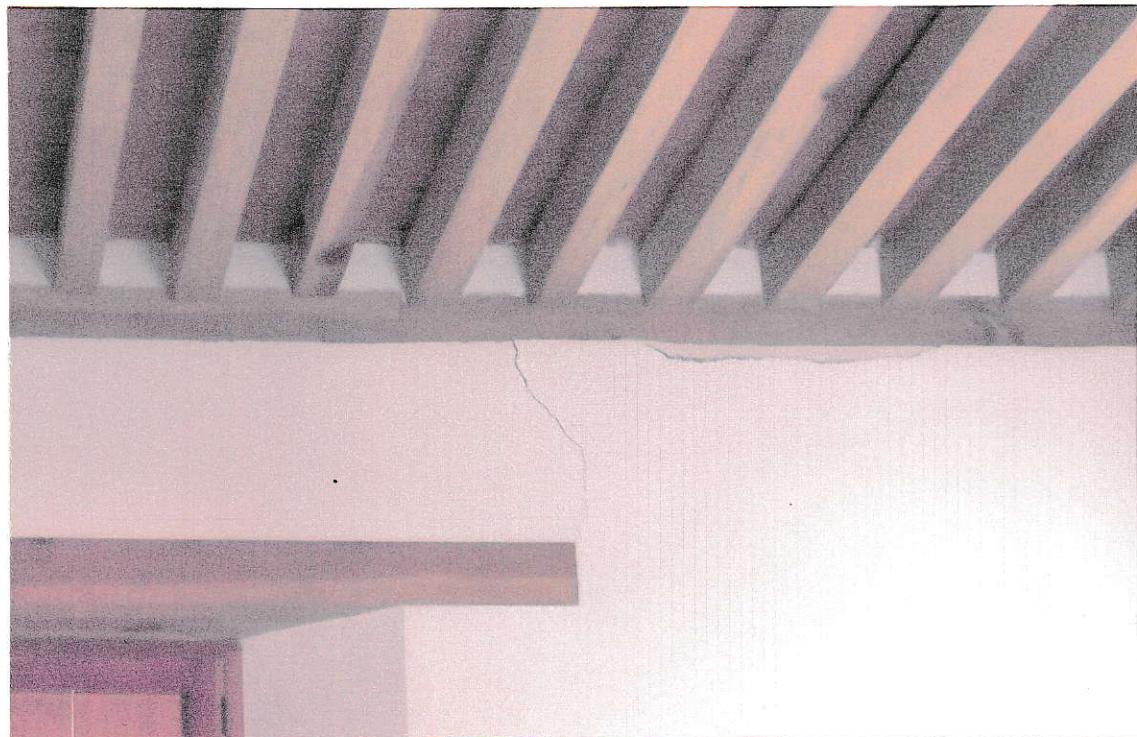
FOTO #15. Detalle del pasillo colindante al muro perimetral donde se observa desprendimientos de aplanados y grietas debajo de las vigas de madera con trayectoria vertical al derrame de las ventanas.

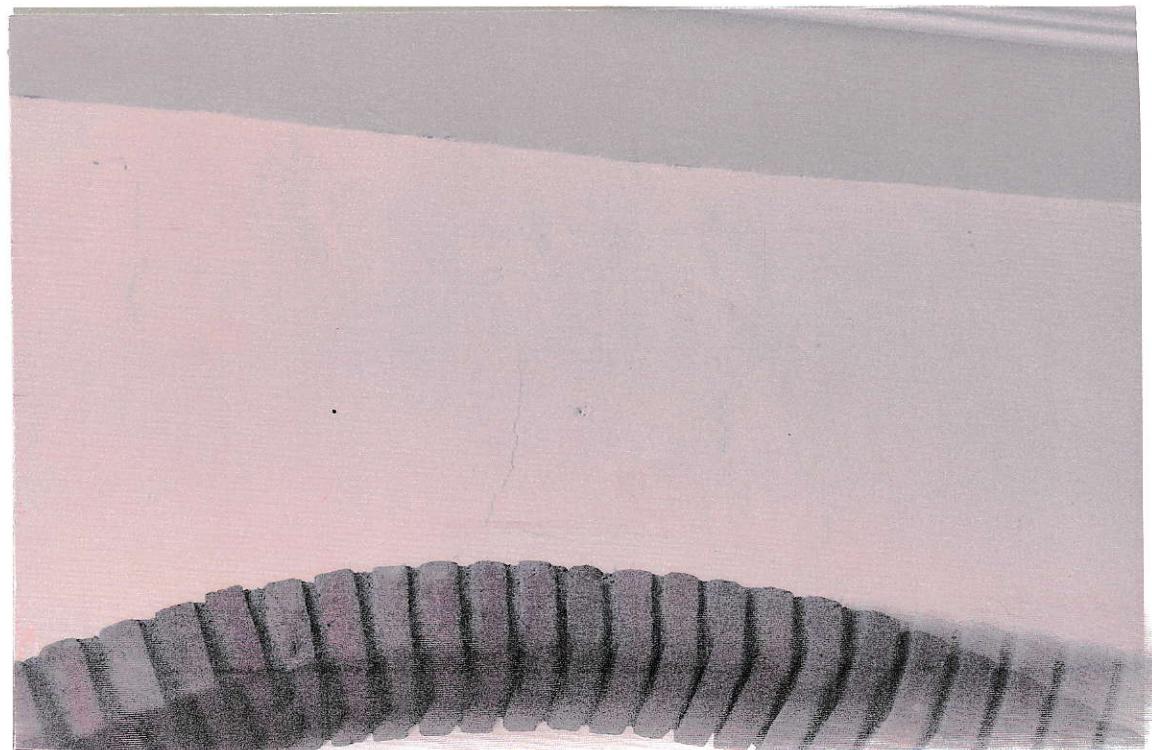
FOTO #16. Vista del acceso a la bodega colindante al área de consulta, el cual lo forma un arco de medio punto, sobre este se esplanta un muro integrado de ladrillo rojo cocido, asentado y unteado con mortero de cal-arena, sus paramentos se compone el recubrimiento base y fino de mortero cal-arena y cal-arena cernida. Se observan fisuras y agrietamientos del aplanado.

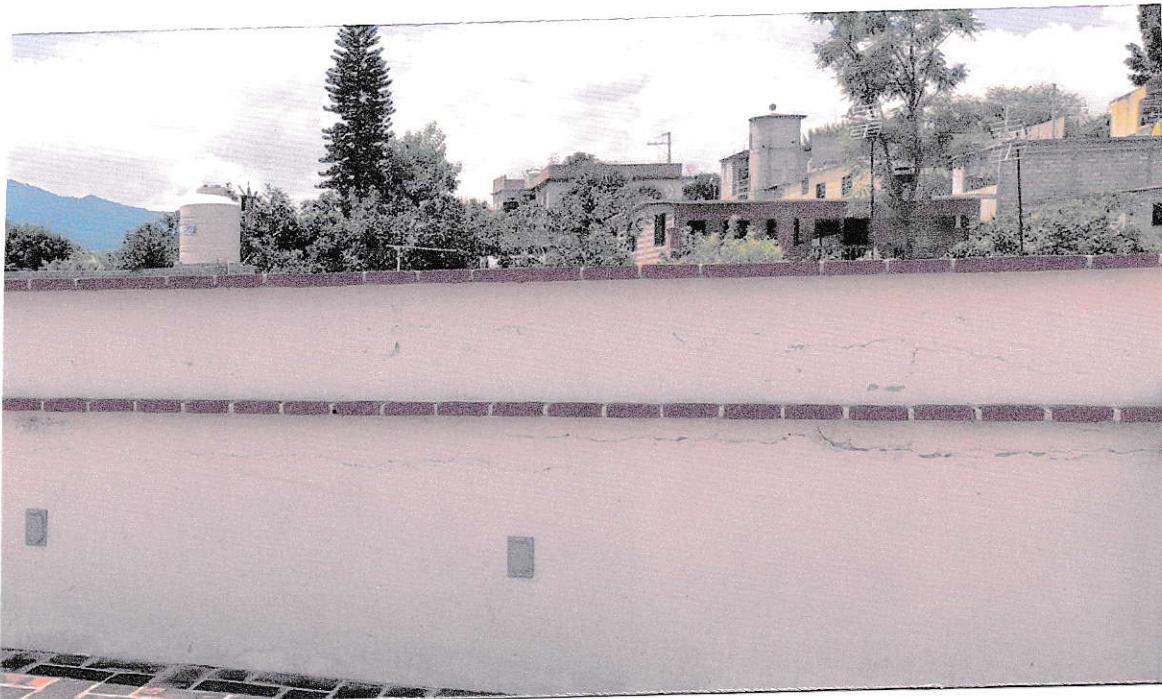
FOTO #17. Vista del patio en planta alta, en el que se observa agrietamiento en el muro perimetral con trayectoria horizontal, provocando que el aplanado pierda su adherencia al muro base.

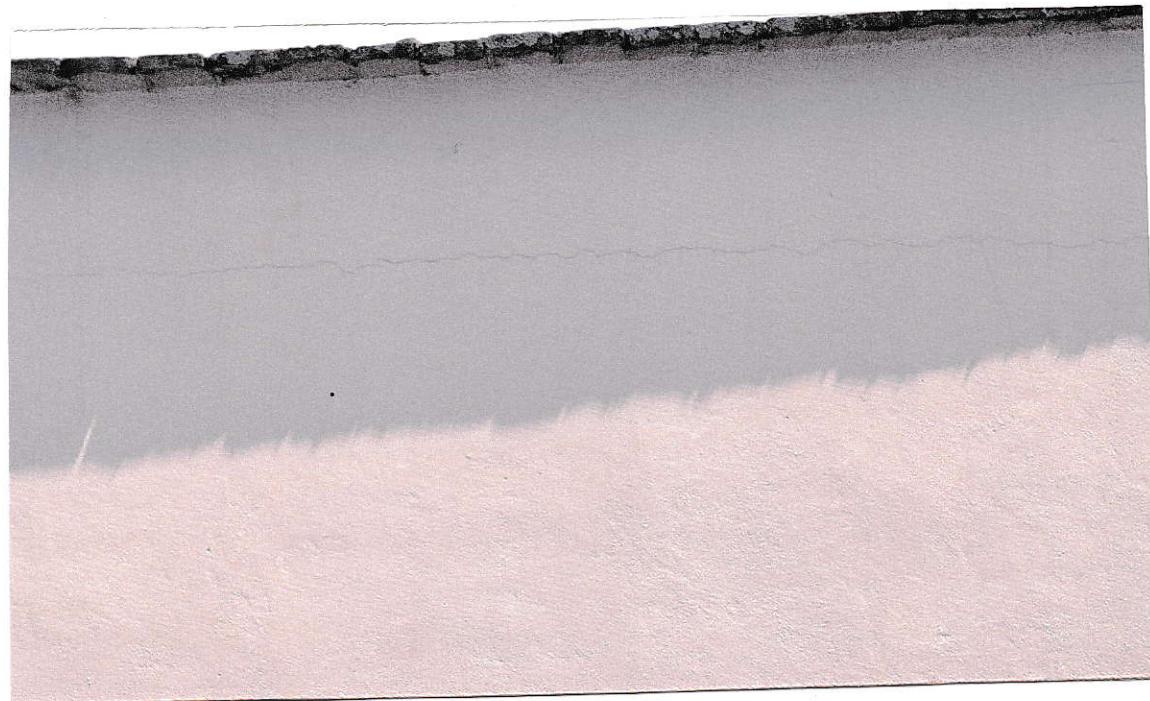
FOTO #18. Colindante al patio en muro base de revestimiento de mortero cal-arena y acabado fino de mortero cal-arena arenida, se observan grietas en parte superior del paramento con trayectoria horizontal, también se detecta humedad en la cenefa de ladrillo rojo recocido, asentado y junteado con mortero de cal-arena.

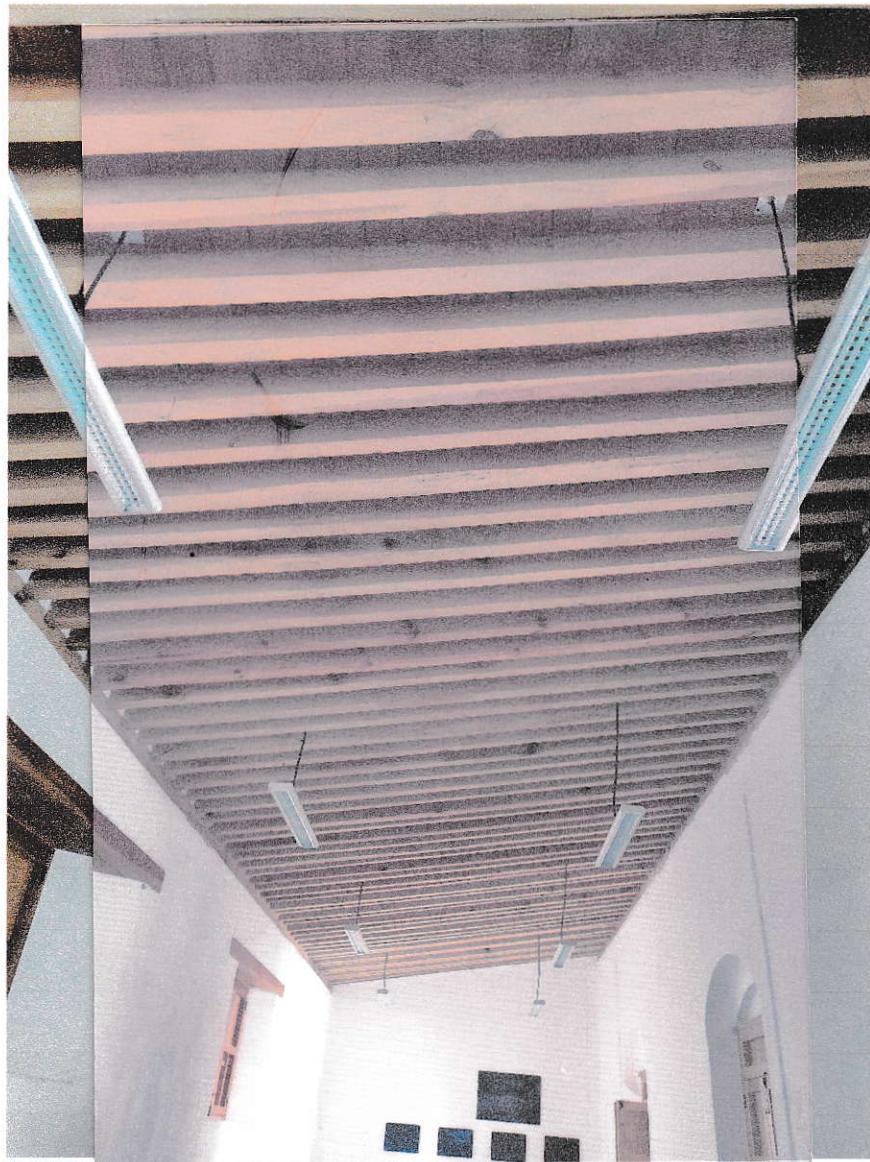
FOTO #19. Vista interior en planta baja, se observa que el espacio tuvo mantenimiento por tanto los muros, piso y cubierta de vigas de madera se encuentran en buen estado.

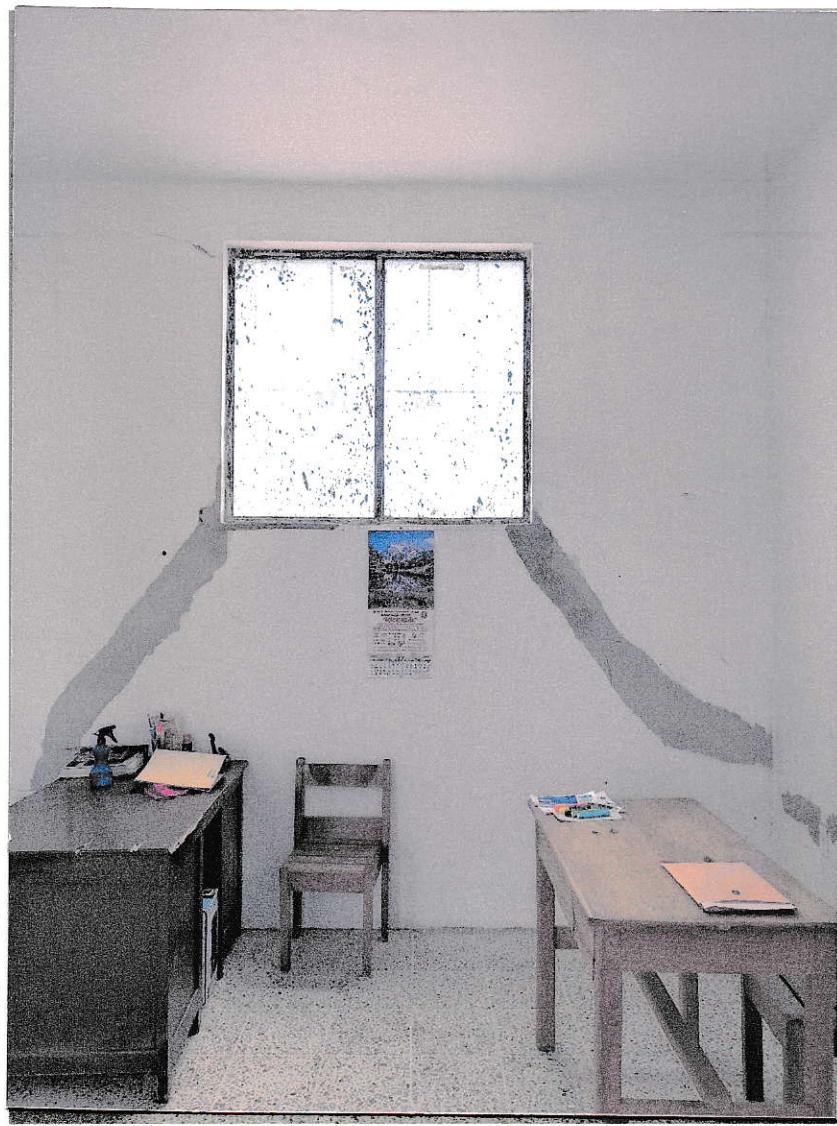
FOTO #20. Vista Interior colindante al corredor, se observa grietas que surgen de las esquinas de la ventana en ambos sentidos (superior e inferior).

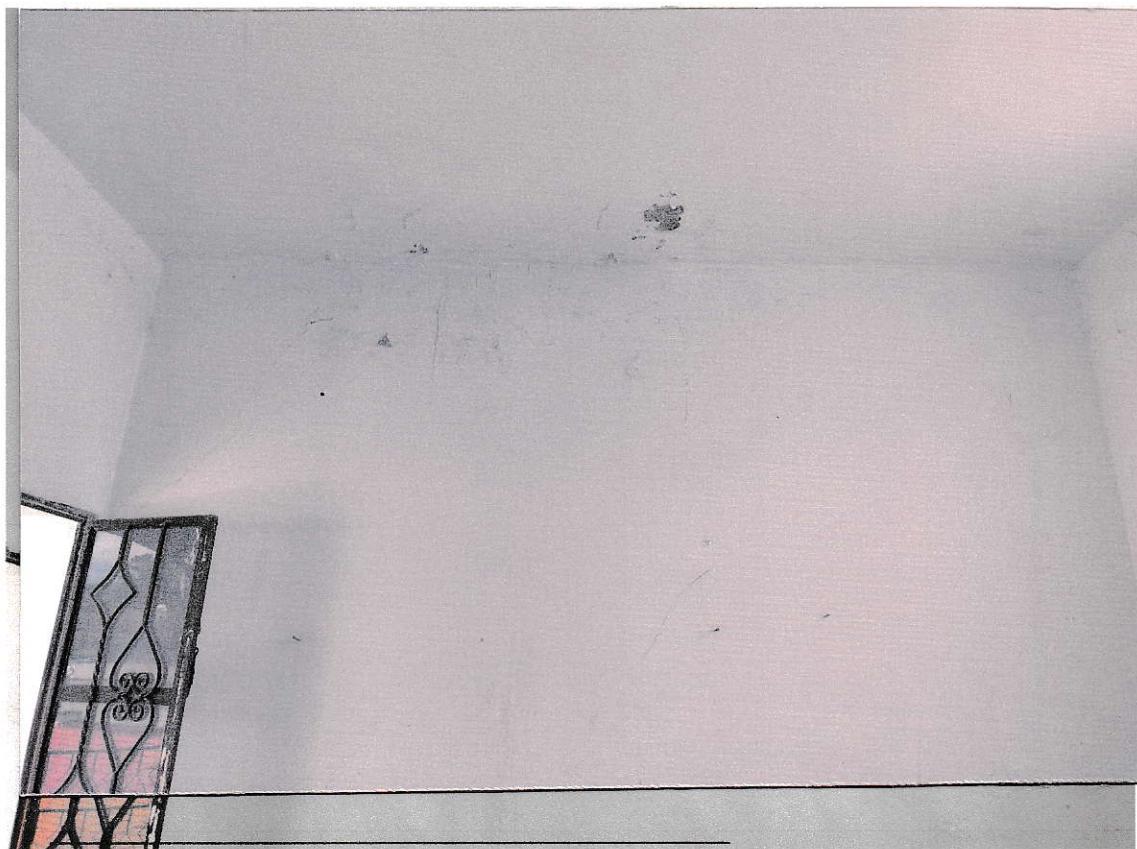
FOTO #21. Vista Interior colindante al patio en planta alta, se observan grietas y fisuras en el muro o que provoca el desprendimiento de planados.

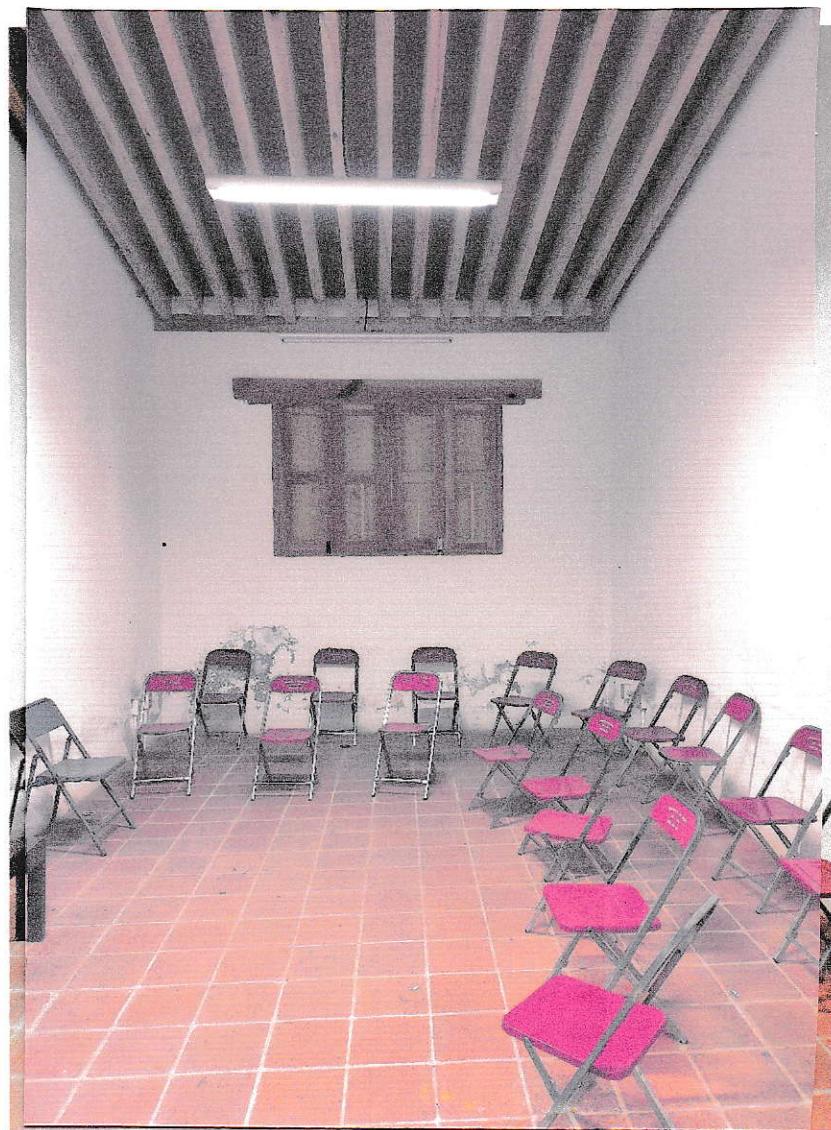
FOTO #22. Vista Interior de la sala de juntas en planta baja, se observan fisuras y desprendimiento de pintura en parte inferior del muro.

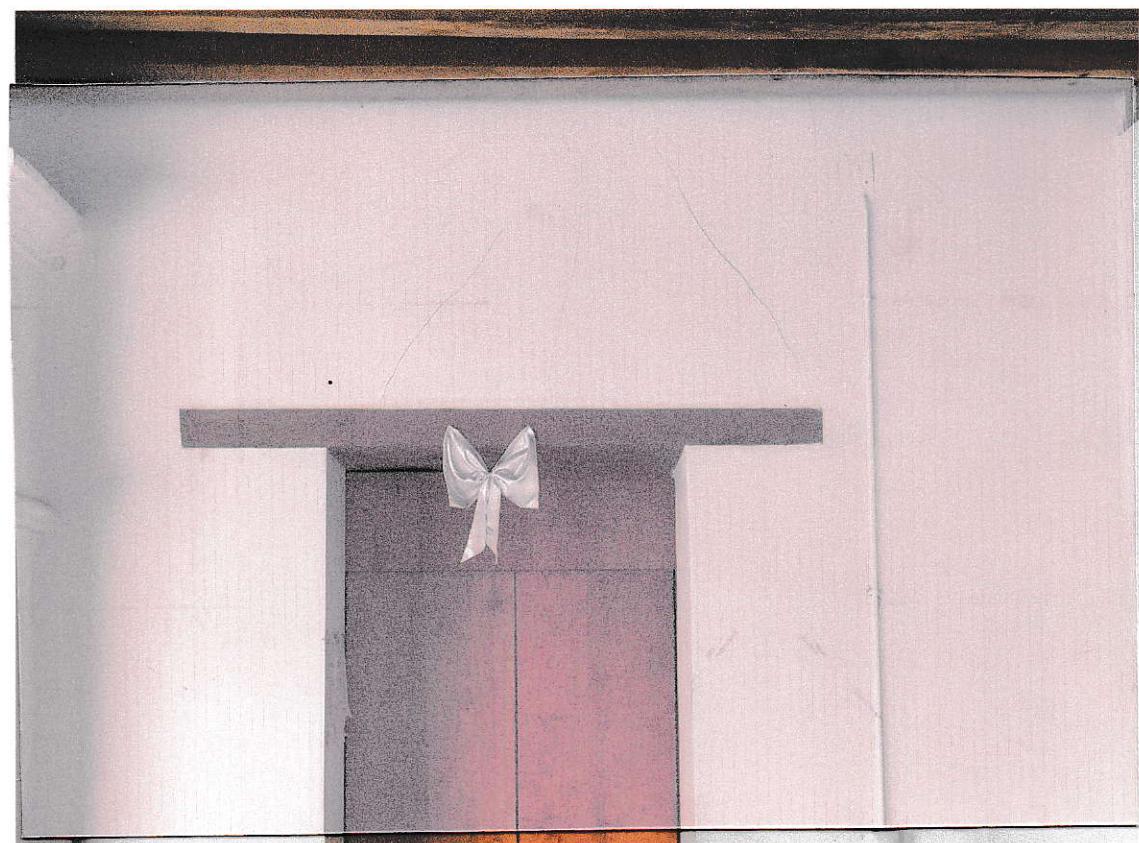
FOTO #23. Vista exterior del acceso a la sala de untas, donde se perciben grietas en paramento exterior, en la parte superior bajando de la cubierta con trayectoria descendente llegando al lintel de madera, provocando que el planado no tenga adherencia al muro base.
