DESCRIPCIÓN

(BIBLIOTECA Y CASA DE LA CULTURA JOSÉ VASCONCELOS, SAN ANDRES ZAUTLA, OAXACA)

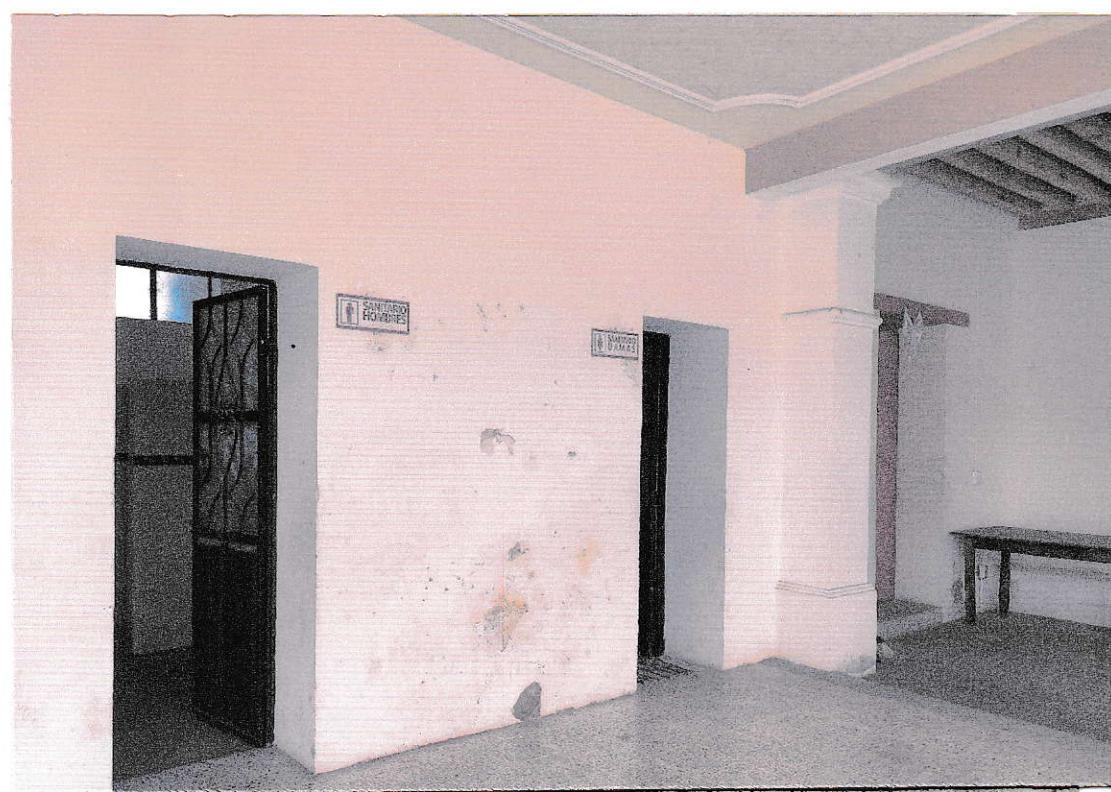
FOTO #24. Vista de los accesos a los sanitarios en la planta baja, en los muros se observa desprendimiento de planado a causa de humedad.

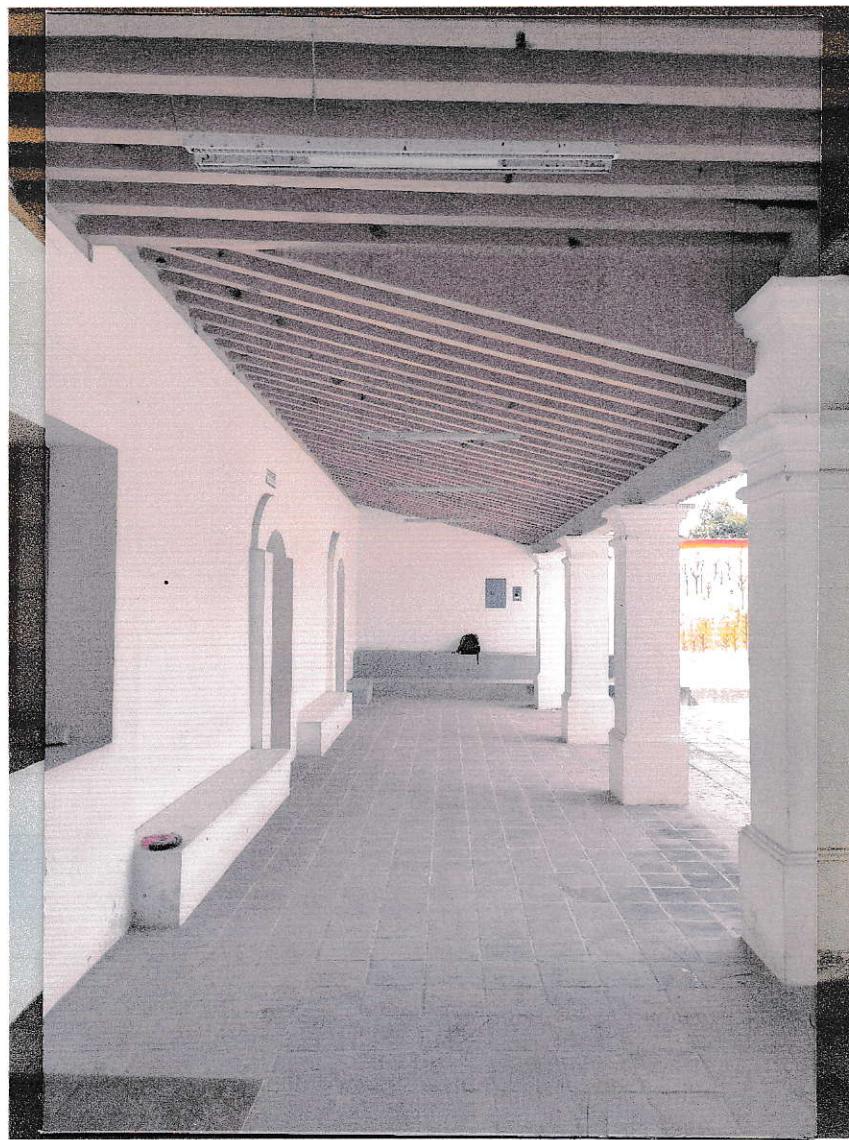
FOTO #25. Vista del Corredor ubicado en planta baja, la cubierta está apoyada en su lecho alto por vigas de madera y en su lecho bajo la recibe en viga de concreto armado. En esta área se observa en muros y en columnas el desprendimiento de pintura.

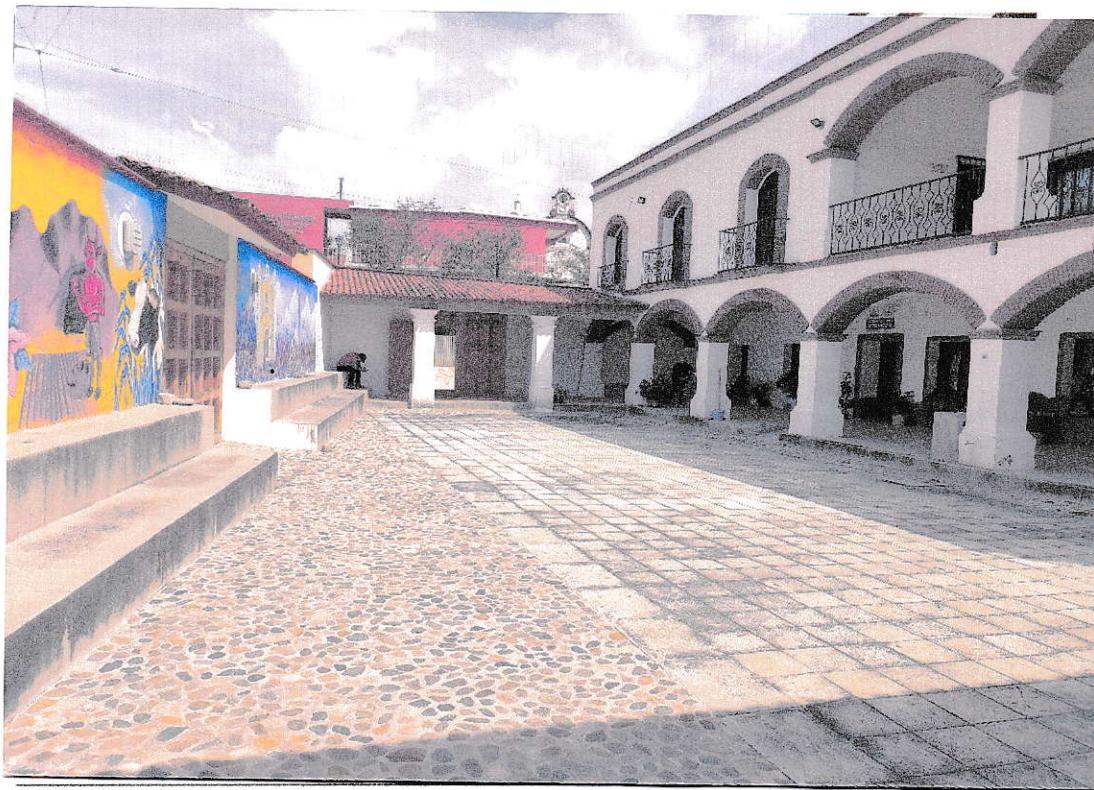
FOTO #26. Vista del patio central hacia el acceso principal, donde se observan los pilares cuadrangulares que sostienen la cubierta del acceso.

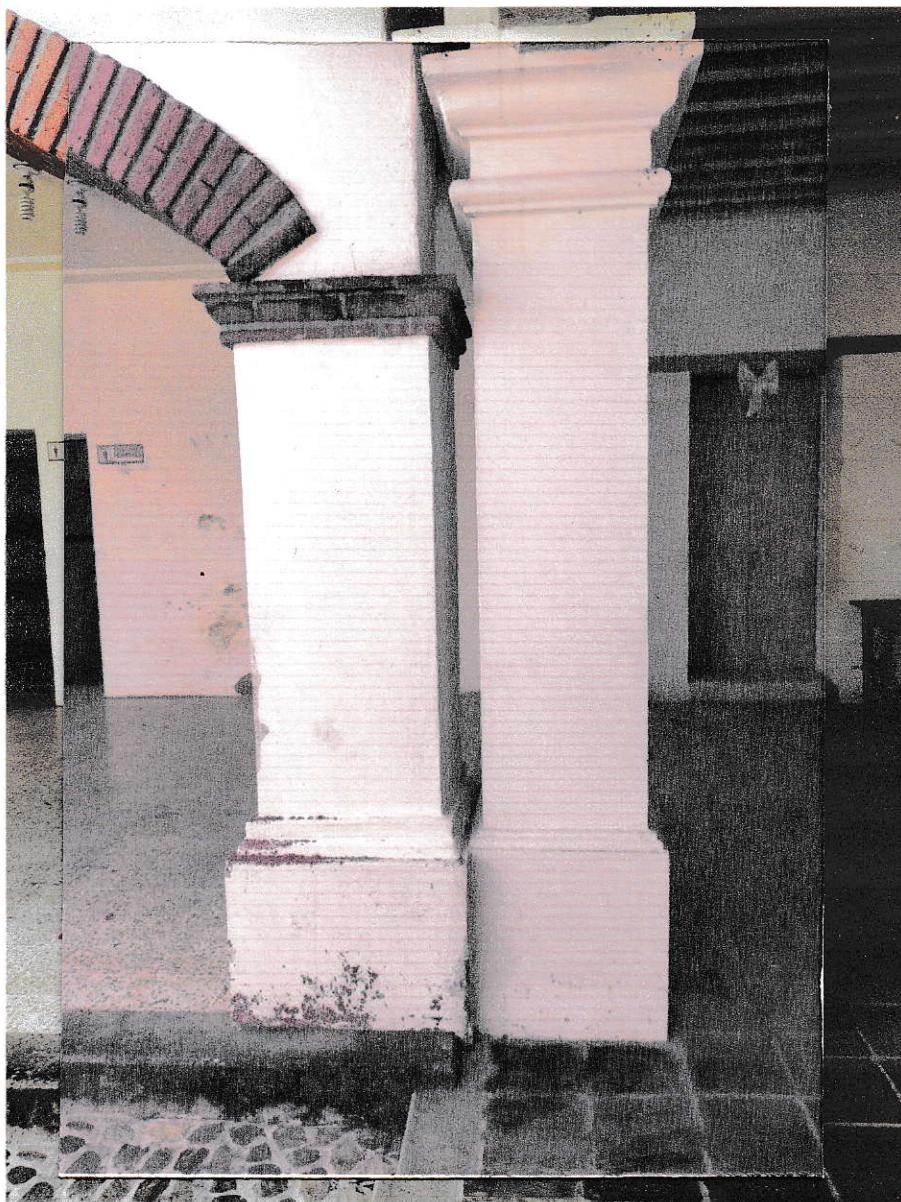
FOTO #27. Detalle de los dos tipos de columnas existentes, se observa la diferencia en las dimensiones de los elementos que las componen, así como el cambio del acabado en los pisos.

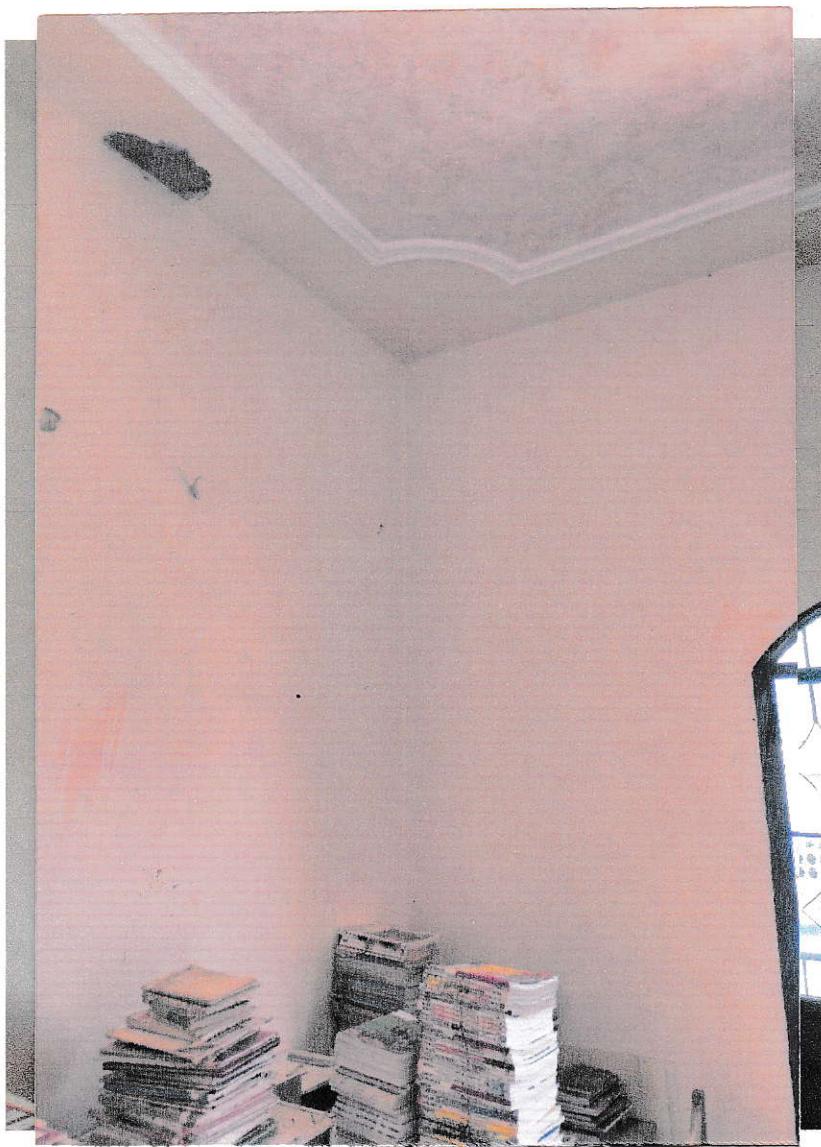
FOTO #28. Detalle del desprendimiento del planado en el lecho bajo del techo del área de consulta general producto de la humedad.

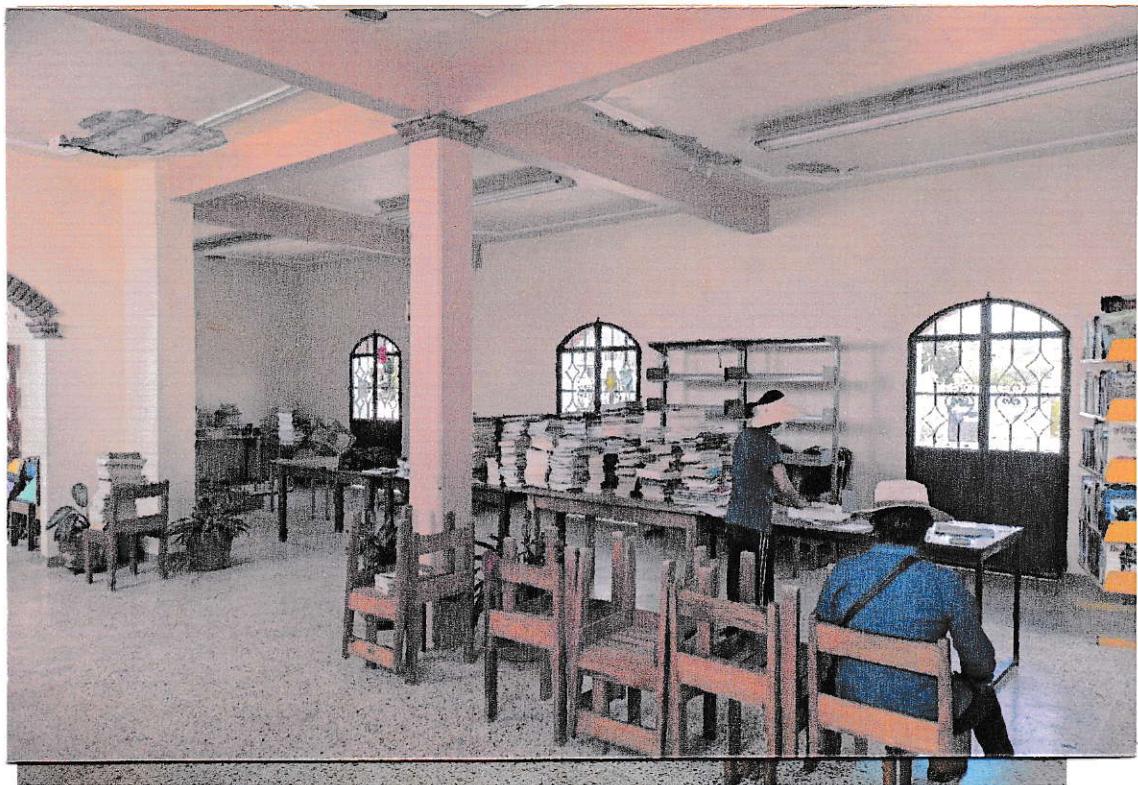
FOTO #29. Vista interior del área de Consulta General, el lecho bajo del techo presentan desprendimientos del planado y de las molduras.

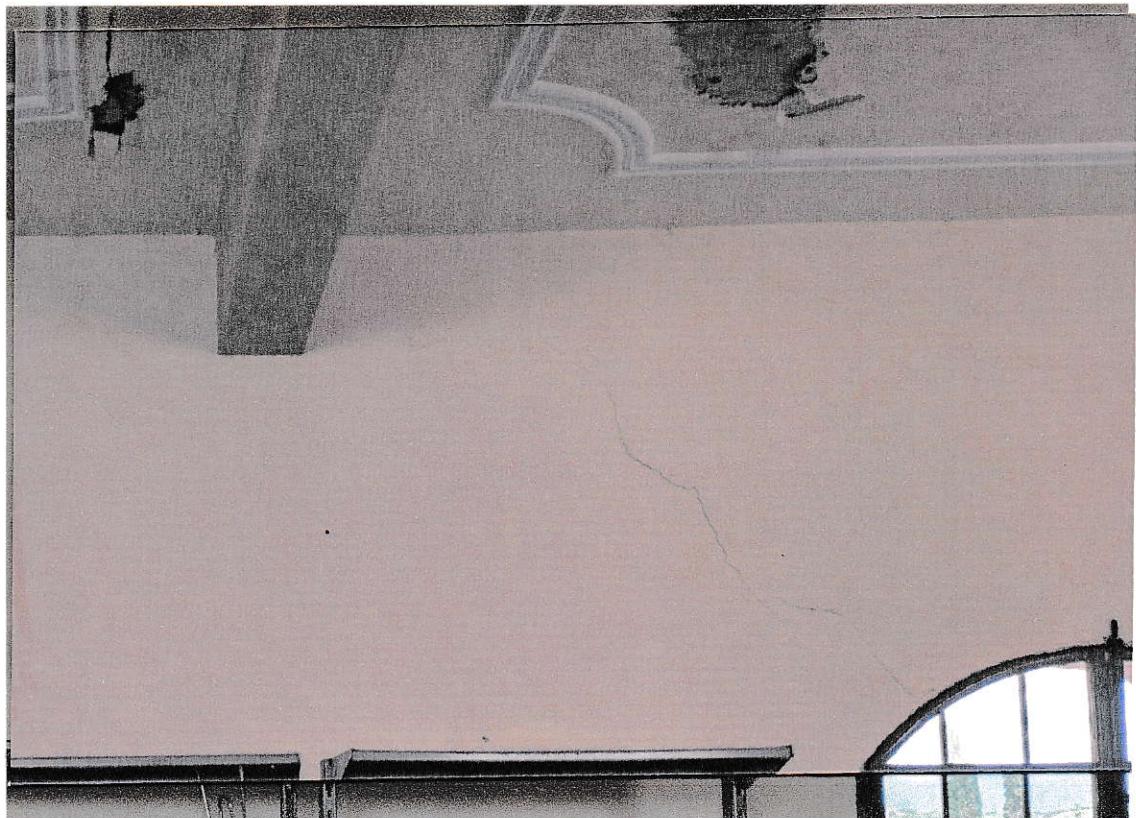
FOTO #30. Vista interior del área de consulta, en donde se observan grietas en la parte superior del paramento interior con trayectoria al arco de la ventana.
