PROYECTO: ESTUDIOS PARA CONTRIBUIR EN LA PREPARACIÓN PARA EL DESARROLLO DE ACCIONES DE CONSERVACIÓN Y PROTECCIÓN DE LOS BIENES CULTURALES DEL ESTADO DE GUANAJUATO	
OBJETO: "SALÓN DE EXPRESIDENTES, ANTIGUO PALACIO MUNICIPAL"	
ALUMNO: ESTADO ACTUAL ALZADO Y CORTES	CALE: E.A./02
FECHA: SEPTIEMBRE / 2021	02/02
PROYECTANTE: C. LA PAZ & CÁCERES Municipal San Andrés Huayapam, 68027 San Andrés Huayapam, Guaj.	
MTR. ALEJANDRO I. MURAT HINOJOSA COORDINADOR GENERAL DEL SERVICIO DE OBRAS	
MTR. AMANDO BACHÓRRUEZ RODRÍGUEZ COORDINADOR GENERAL DEL INSTITUTO DEL PATRIMONIO CULTURAL	
ARQ. FROYLAN CRUZ GUTIÉRREZ JEFE DE DEPARTAMENTO DE RESTAURACIÓN, URBANISMO Y ARQUITECTURA

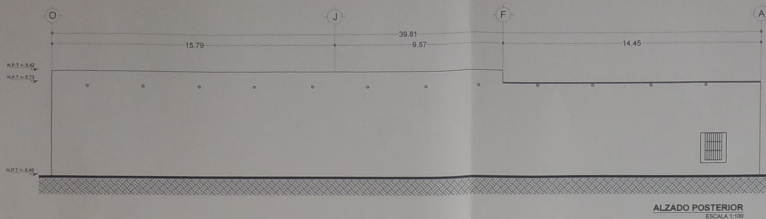
F-11 Vista exterior del paramento norte; continuación de grietas en sentido horizontal al muro, hoy presencia de humedad, lo que está provocando el desmenujamiento de aplomados y cayo de pintura.
