“TEMPLO DE SANTA MARIA ATZOMPA, OAXACA”

POR MEDIO DE ESTE ESTUDIO SE PRETENDE RECABAR LA INFORMACIÓN NECESARIA Y ENTENDER LA NECESIDAD DE REALIZAR LOS TRABAJOS DE RESTAURACIÓN CORRESPONDIENTES AL BIEN MUEBLE CONOCIDO COMO "TEMPLO DE SANTA MARÍA ATZOMPA" TENIENDO COMO OBJETIVO PRINCIPAL EL DEFINIR DE MANERA RESUMIDA, PREVIO A UN PROYECTO EJECUTIVO, LOS DAÑOS PRESENTES EN EL INMUEBLE, PRESENTANDO EVIDENCIAS FOTOGRÁFICAS Y UN ANALISIS PARA PODER LLEGAR A PLANTEAR UNA PROPUESTA DE ACCIONES PARA ATENDER LOS DAÑOS Y ASÍ MISMO PROPONER UN PRESUPUESTO EN BASE A LAS NORMAS APLICABLES A LA RESTAURACIÓN E INTERVENCIÓN DE MONUMENTOS HISTÓRICOS.

DESCRIPCIÓN DE DAÑOS EN EL INMUEBLE:

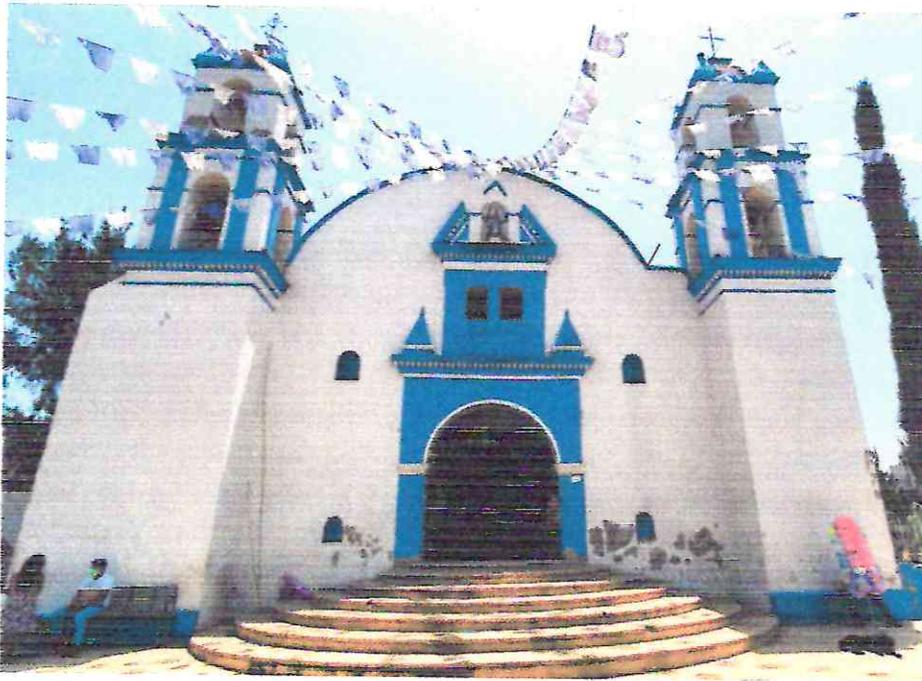
Imagen 04. Vista de la portada principal del Templo de Santa Maria.
Fuente: Visita técnica septiembre 2021

LA FACHADA DEL TEMPLO CONSTA DE DOS CUERPOS, EL PRIMER CUERPO CONSTA DE UN ARCO DE MEDIO PUNTO, EL ACCESO ESTÁ ENMARCADO POR JAMBAS SOBRE LAS CUALES SE DESPLANTA UN ARQUITRABE, EL SEGUNDO CUERPO SE DESPLANTAN BASES PARA UN PAR DE PINACULOS Y UN REMATE QUE TERMINA EN FORMA DE ARCO. AL ACCESO SE LLEGA SUBIENDO 7 ESCALINATAS EN FORMA SEMICIRCULAR Y AL MISMO LO FLANQUEAN 4 NICHOS DE MINIMO TAMAÑO. A LOS LADOS SE APRECIAN DOS TORRES DE CAMPANARIOS.

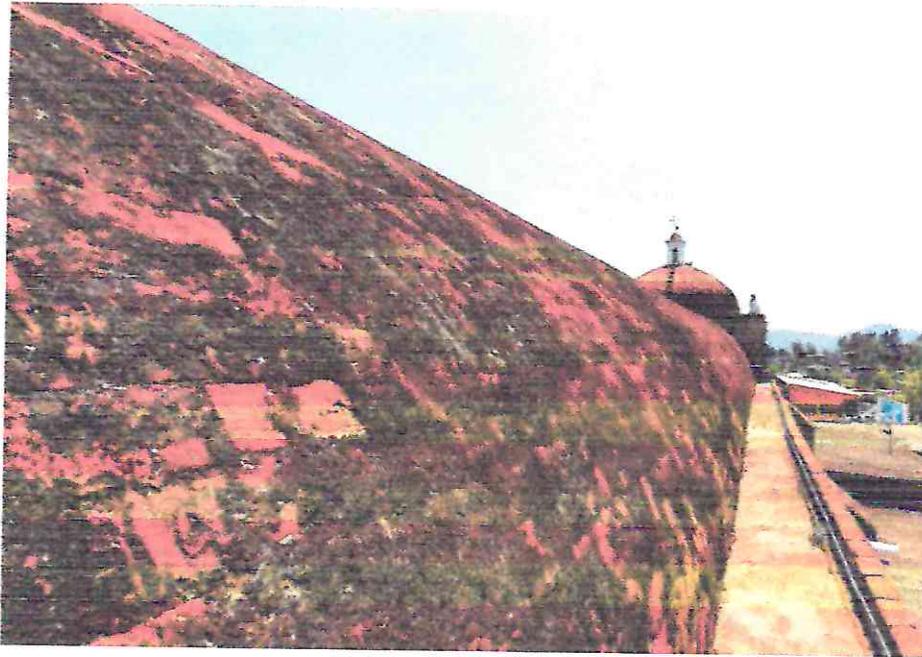
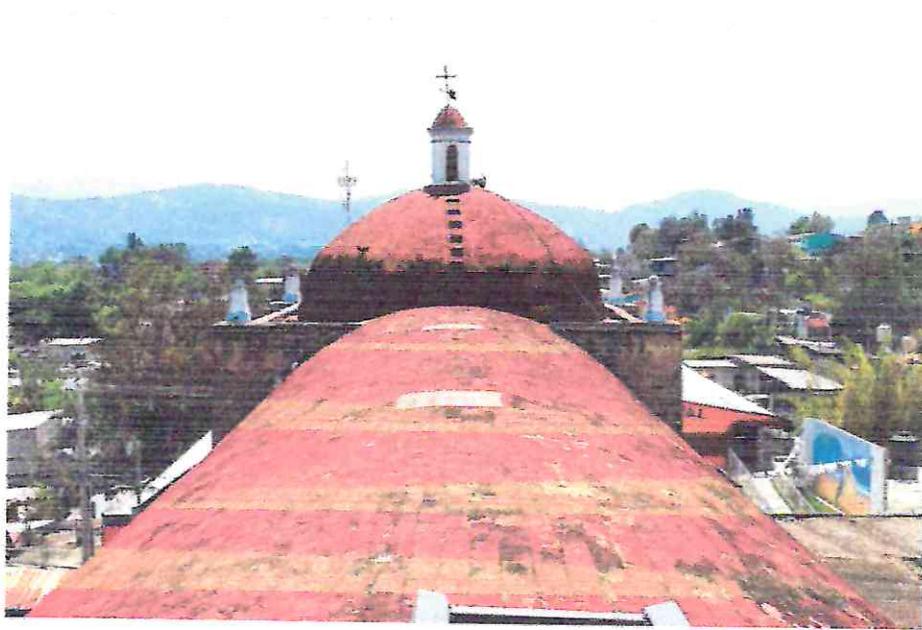
Imagen 05 y 06. Vista de la cubierta del estado actual del Templo. Visita técnica, septiembre 2021

CUBIERTAS: LA CUBIERTA DEL TEMPLO ES DE BÓVEDA DE CAÑÓN CORRIDO, FÁBRICADA CON TABIQUE DE BARRO ROJO RECOCIDO, CON PRESENCIA DE TRAGALUCES EN CIERTAS ÁREAS A LO CUAL PUDIESE ADJUDICARLE ALGUNA MODIFICACIÓN MAYOR EN ALGUNA ÉPOCA. EL ACABADO FINAL ES CON IMPERMEABILIZANTE ELASTOMÉRICO COLOR TERRACOTA, COMO SE APRECIA EN LAS FOTOGRAFÍAS 05 Y 06 EN ALGUNOS TRAMOS SE LOGRA OBSERVAR LA PLEMENTERÍA DEL ELEMENTO Y LA DISPOSICIÓN EN FORMA DE PETATILLO AL EXTERIOR. EN EL INTERIOR DE LA BÓVEDA SE ENCUENTRA APLANADA CON MORTERO DE CAL-ARENA CON PINTURA VINÍLICA EN COLOR BLANCO Y AUN ASÍ SE LOGRA APRECIAR LA FÁBRICA DE TABIQUE DE BARRO.

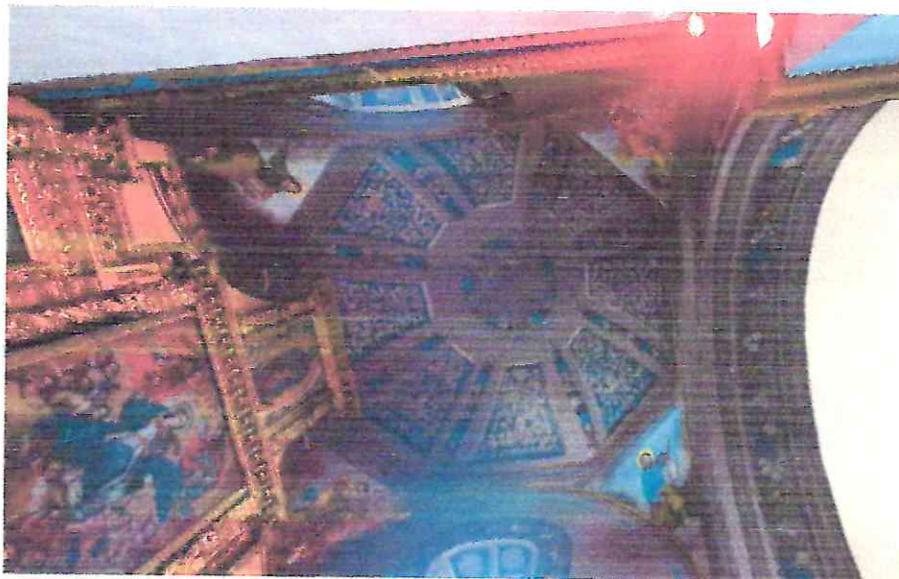
LOS ARCOS FORMEROS QUE SOPORTAN LA BÓVEDA ESTÁN PERFECTAMENTE APLANADOS, Y LOS CUALES NO PRESENTAN DAÑOS QUE QUIZA SEAN YA CONSTITUIDOS DE CONCRETO ARMADO, PERO NO SE TIENE EL DATO EXACTO. EL ARCO TRIUNFAL ES DE FÁBRICA DE TABIQUE DE BARRO ROJO RECOCIDO POSIBLEMENTE ALTERNADO CON PIEDRA DE LA REGIÓN, CON APLANADO DE MORTERO DE CAL-ARENA Y PINTURA VINÍLICA COLOR BLANCO Y ESTOPEADO.

Imagen 07. Vista de la cubierta por el intradós. Visita técnica, septiembre 2021

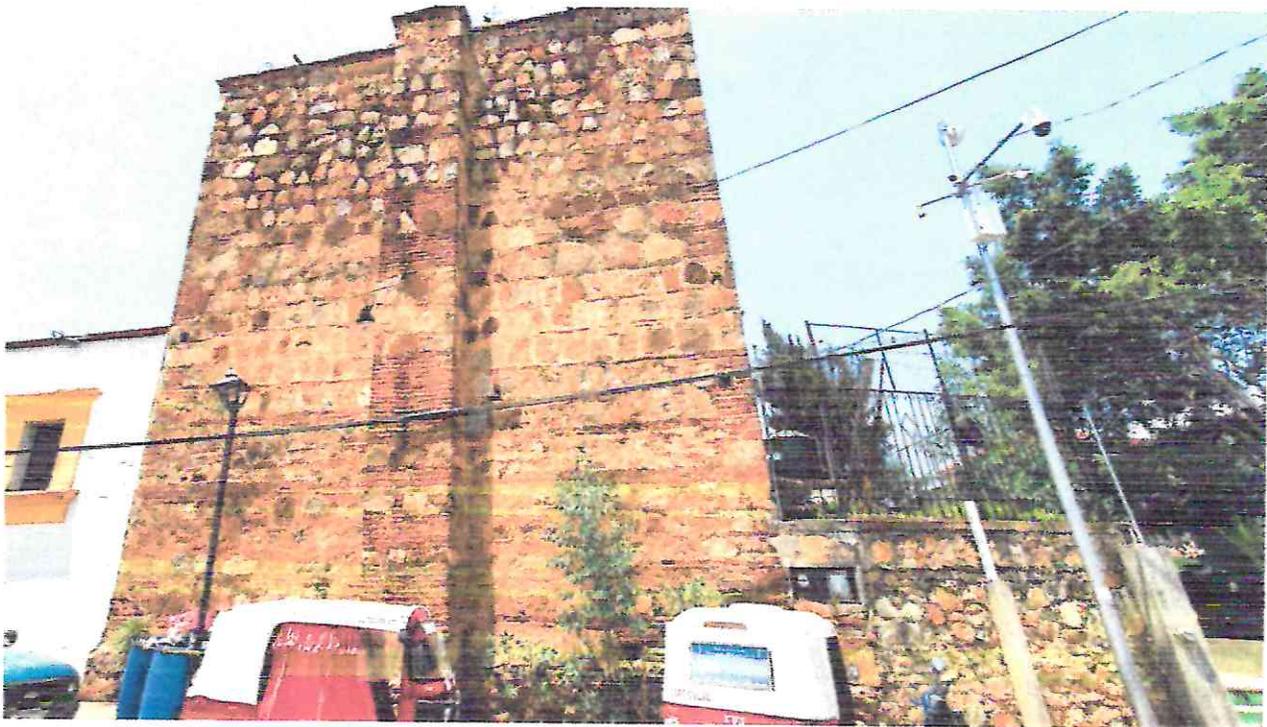
EL MURO TESTERO ESTA REMATADO AL CENTRO POR UN ELEMENTO ESBELTO QUE FUNGE COMO PILASTRA O CONTRAFERTE AL CENTRO DEL MURO, EL CUAL ESTA CONFINADO EN SU MAYORIA POR TABIQUE DE BARRO ROJO Y PIEDRA DE LA REGION.

Imagen 08. Vista de muro testero.
Visita técnica. septiembre 2021

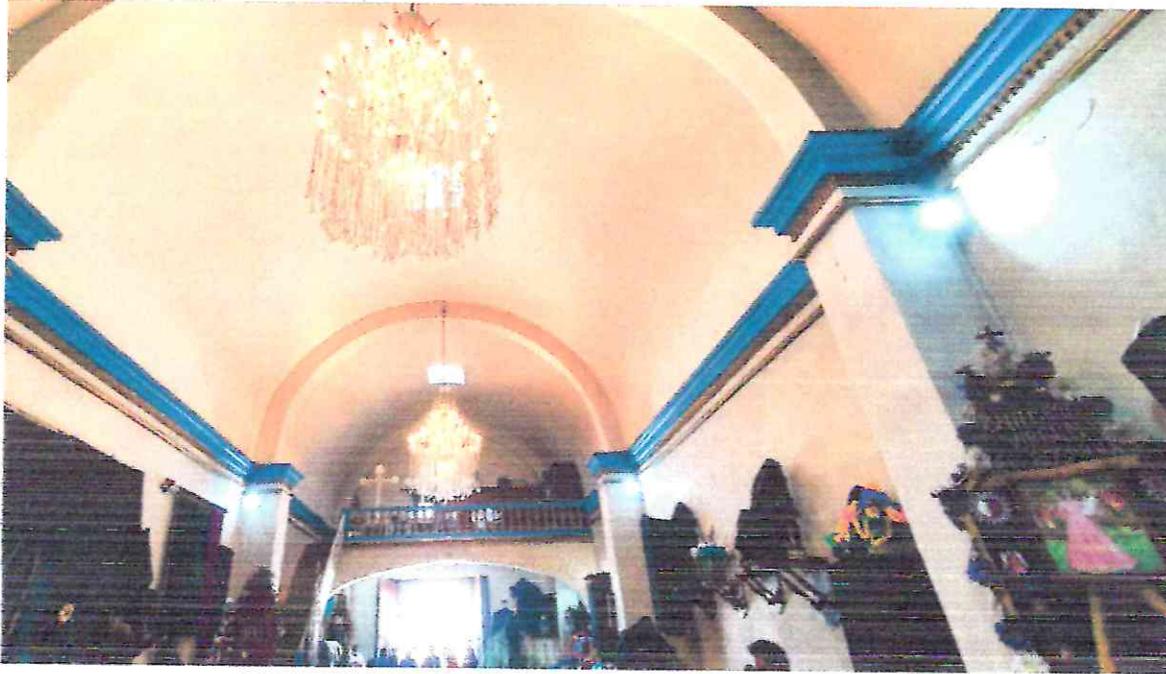
MUROS: LOS MUROS SON DE FÁBRICA MIXTA, ELABORADOS MAMPOSTERÍA DE PIEDRA DE LA REGIÓN Y TABIQUE DE BARRO ROJO RECOCIDO, ASENTADOS Y JUNTEADOS CON MORTERO DE CAL-ARENA, POR EL EXTERIOR SE OBSERVAN VESTIGIOS DE APLANADO BASE EN EL INTERIOR DE LOS MUROS SE ENCUENTRAN APLANADOS CON MORTERO DE CAL-ARENA ASI COMO CEMENTO-ARENA PINTADO CON PINTURA VINÍLICA CON COLOR BLANCO Y SOLO EN EL AREA DE PRESBTERIO SE APRECIA PINTURA MURAL ASI COMO EN LOS DERRAMES DE LOS VANOS EN LA NAVE.

Imagen 09. Vista de los muros de la y nave por interior.
Visita técnica, septiembre 2021

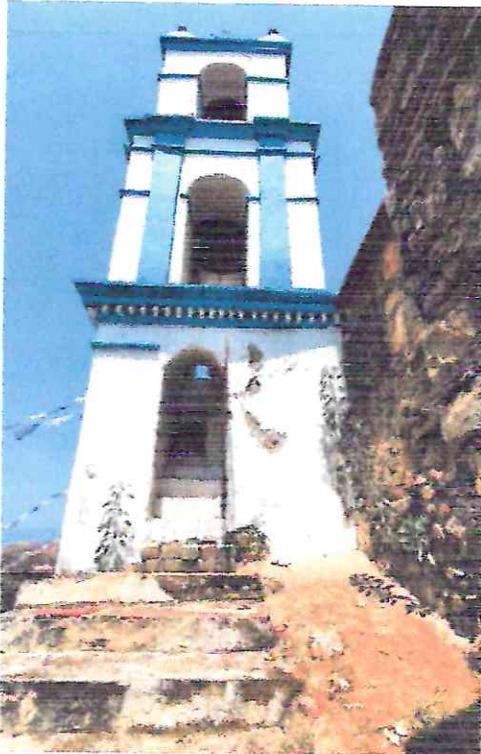
Imagen 11. Vista de acceso a campanario lado sur. Visita técnica, septiembre 2021

LOS CAMPANARIOS SE DE FABRICA MIXTA, SE ENCUENTRAN APLANADOS CON MORTERO DE CEMENTO-ARENA Y CON ACABADO FINAL DE PINTURA VINILICA. ASI MISMO LAS ESCALINATAS DE ACCESO ESTAN CONSTITUIDAS CON FABRICA MIXTA ASENTADOS CON MORTERO DE CAL ARENA Y APLANADAS CON EL ISMO MORTERO.

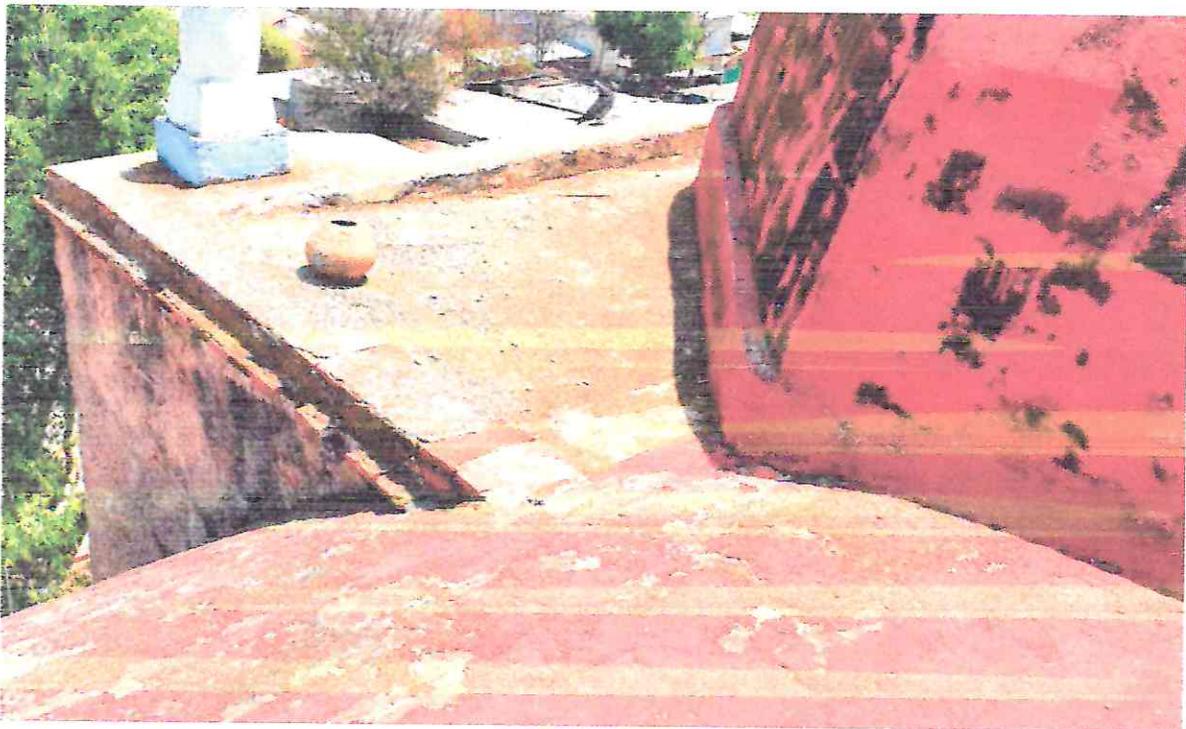
CUBIERTAS: EN LA BÓVEDA DE CAÑÓN CORRIDO EN EL EXTRADOS SE OBSERVA LA PERDIDA DE MORTERO EN PRETILES Y PRESENCIA DE GRIETAS DE DAÑO NO ESTRUCTURAL. DE IGUAL FORMA EN AREA DE RIÑONES SE OBSERVA LA PERDIDA PARCIAL DE ENTORTADOS A CAUSA DE SISMO E INTEMPERIE.

EN EL AREA DE LA BOVEDA VAIDA EN PRESBITERIO SE DENOTAN GRIETAS EN LOS PINACULOS QUE LA FLANQUEAN ASI COMO PERDIDAS PARCIAL DE ENTORTADOS Y AGRIETAMIENTOS DE LOS MISMOS.

Imagen 14, 15. Vista de la cubierta de TEMPLO DE ATZOMPA., se observa una grieta y el deterioro en el elemento. Visita técnica, septiembre 2021

EN LAS CUBIERTAS SE LIBERARÁN LOS VESTIGIOS DE ENTORTADO E IMPERMEABILIZANTE DEL EXTERIOR DE LA CUBIERTA EN MAL ESTADO CON EL FIN DE DEJAR LIBRE A LAS ACCIONES SIGUIENTES.

EN LA BÓVEDA DE CAÑÓN SE DEBERÁ DE REALIZAR LA CONSOLIDACIÓN DEL ELEMENTO, LIBERANDO LAS PIEZAS DAÑADAS O FRACTURADAS POR LA ACCIÓN DEL SISMO, SE REALIZARÁ UNA APERTURA DE CAJA, BUSCANDO NO DAÑAR LAS PIEZAS QUE SE ENCUENTREN EN BUEN ESTADO, SE REALIZARÁ LA SUSTITUCIÓN DE LAS PIEZAS POR PIEZAS NUEVAS DE DIMENSIONES SIMILARES A LAS EXISTENTES, ASENTÁNDOLAS Y JUNTEANDOLAS CON MORTERO DE CAL-ARENA.

EN LA BÓVEDA DE CAÑÓN CORRIDO POR EXTRADÓS SE DEBERÁ DE INTEGRAR LA CAPA GEOMETRIZADORA, ASÍ MISMO EN LOS RIÑONES DEL ELEMENTO SE DEBERÁ COLOCAR RELLENOS PARA DAR UNA BUENA SOLUCIÓN A LAS BAJADAS PLUVIALES. Y SE TERMINARÁ EL ACABDO CON IMPERMEABILIZANTES ADECUADOS Y DE LARGA DURACION.

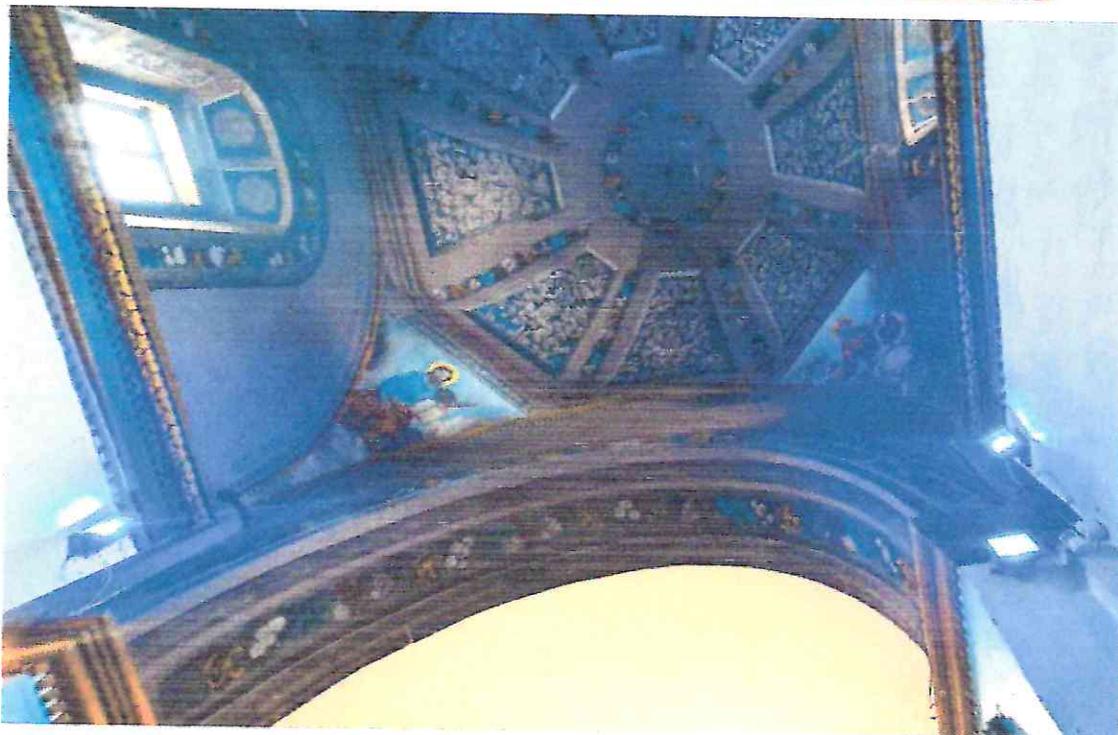
EN EL INTRADÓS DE LA CUBIERTA SE OBSERVAN GRIETAS ASI COMO EN EL ARCO TRIUNFAL.

SE CONSOLIDARÁ EL ARCO TRIUNFAL, YA QUE AL CENTRO SE ENCUENTRA UNA GRIETA, SE DEBERÁ LIBERAR LAS PIEZAS ROTAS O FRACTURADAS POR LA ACCIÓN DEL SISMO Y SE REALIZARÁ LA SUSTITUCIÓN DE LAS PIEZAS POR PIEZAS NUEVAS DE DIMENSIONES SIMILARES A LAS EXISTENTES, ASENTÁNDOLAS Y JUNTEANDOLAS CON MORTERO DE CAL-ARENA.

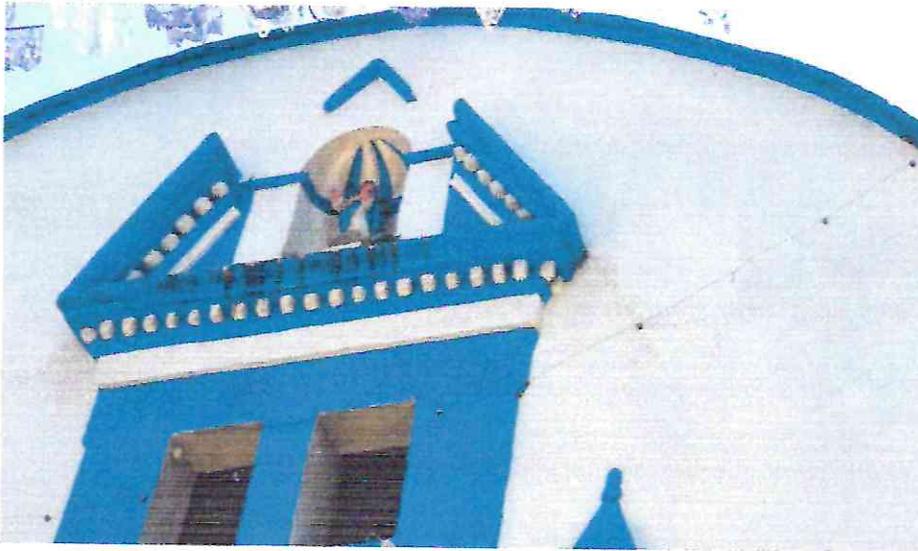
MUROS: EN LA FACHADA PRINCIPAL SE PRESENTAN GRIETAS EN EL REMATE DE ESTA SOBRE TODO.

Imagen 17. Se observan grietas y deterioro en el elemento, Fachada Principal. Visita técnica, septiembre 2021

SE LIBERARA EL APANADO QUE ESTE AFECTADO POR LA ACCIÓN DEL SISMO SIGUIENDO LA TRAYECTORIA DE LA GRIETA, ASÍ MISMO SE LIBERARA EL APLANADO QUE ESTE AFECTADO POR LA ACCIÓN DE LA HUMEDAD, SE LIBERARA POR MEDIOS MANUALES EVITANDO DAÑAR LA MAMPOSTERÍA DEL MURO PARA PODER EXPLORAR Y DETECTAR SI ES NECESARIA OTRA ACCION UNA VEZ LIBERADOS.

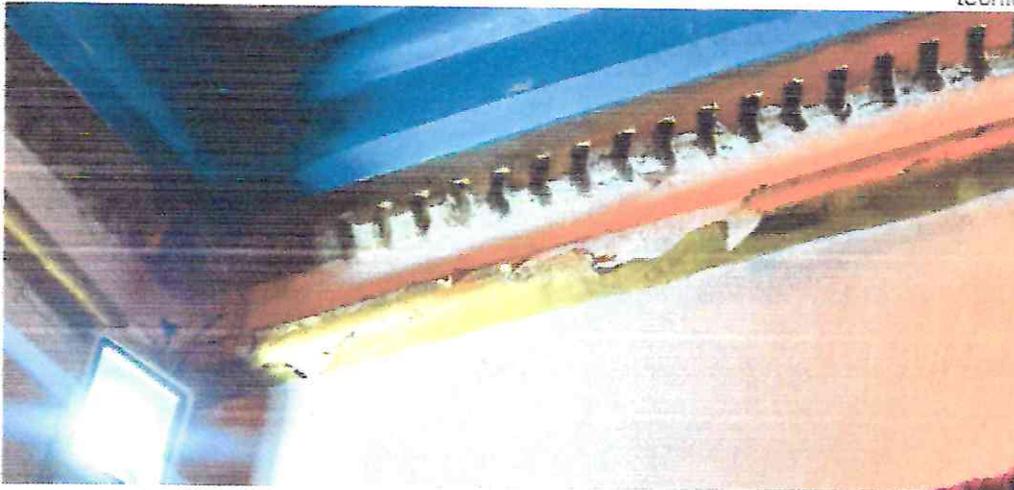
Imagen 18. Se observan grietas en el interior y desprendimiento de molduras. Visita técnica, septiembre 2021

SE DEBERÁ INTEGRAR EL APLANADO BASE Y FINO EN LAS ÁREAS PREVIAMENTE INTERVENIDAS, SE REALIZARÁ CON MORTERO DE CAL-ARENA, SIGUIENDO LOS ALABEOS DEL MURO Y RESPETANDO LOS ELEMENTOS DECORATIVOS QUE SE ENCUENTRAN EN LOS ELEMENTOS DONDE SE REALIZARON LOS TRABAJOS DE LIBERACIÓN O CONSOLIDACIÓN.

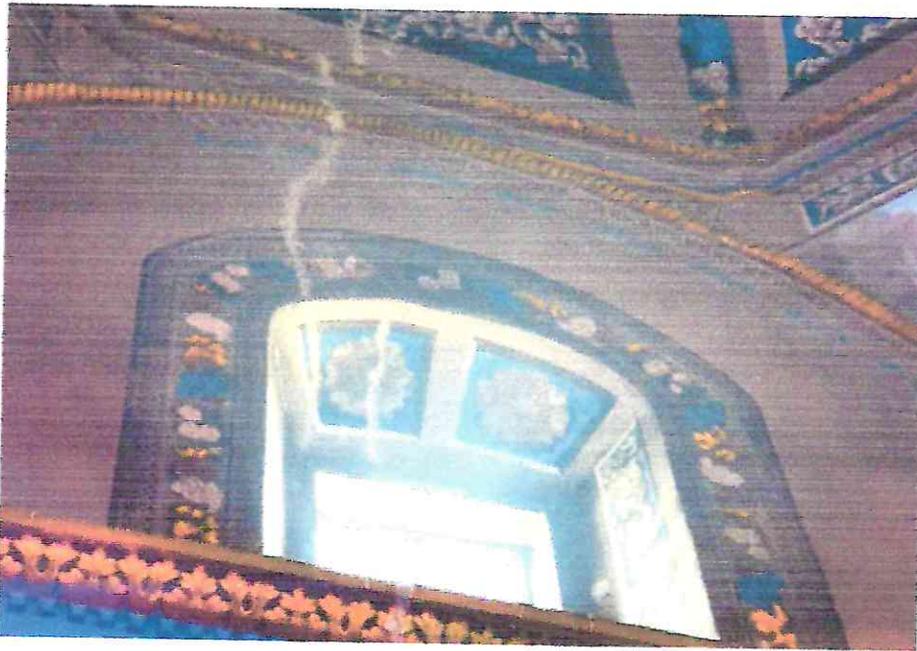
Imagen 19. Se observan grietas en el interior y así como en los derrames, visita técnica, septiembre 2021

SE CONSOLIDARÁN LOS CAPIALZADOS DE LOS VANOS CON PRESENCIA DE GRIETAS, REALIZANDO UNA LIBERACIÓN CONTROLADA DE LAS PIEZAS DAÑADAS O FRACTURADAS POR LA ACCIÓN DEL SISMO, SE DEBERÁN SUSTITUIR POR PIEZAS SIMILARES A LAS EXISTENTES, ASENTANDO Y JUNTEANDO LAS PIEZAS CON MORTERO DE CAL-ARENA DE ACUERDO A LAS TÉCNICAS QUE SE ACUERDE CON EL AREA DE RESTAURACION EN LOS QUE CUENTEN CON PRESENCIA DE PINTURA MURAL.

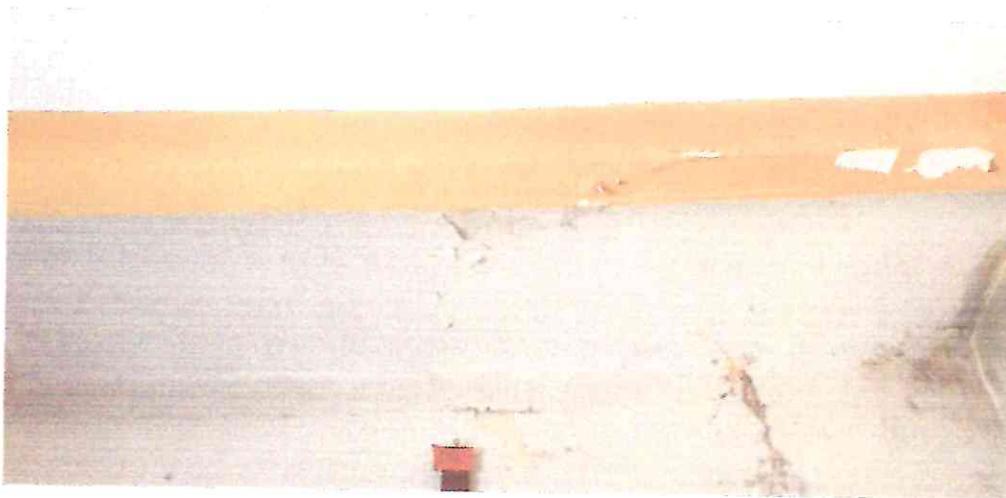
Imagen 20. Se observan grietas en el interior y de la sacristía, visita técnica, septiembre 2021

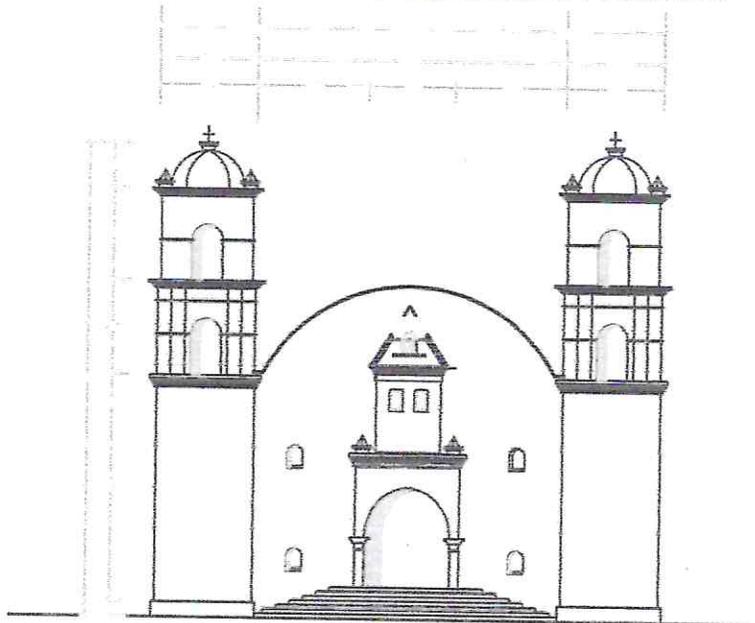
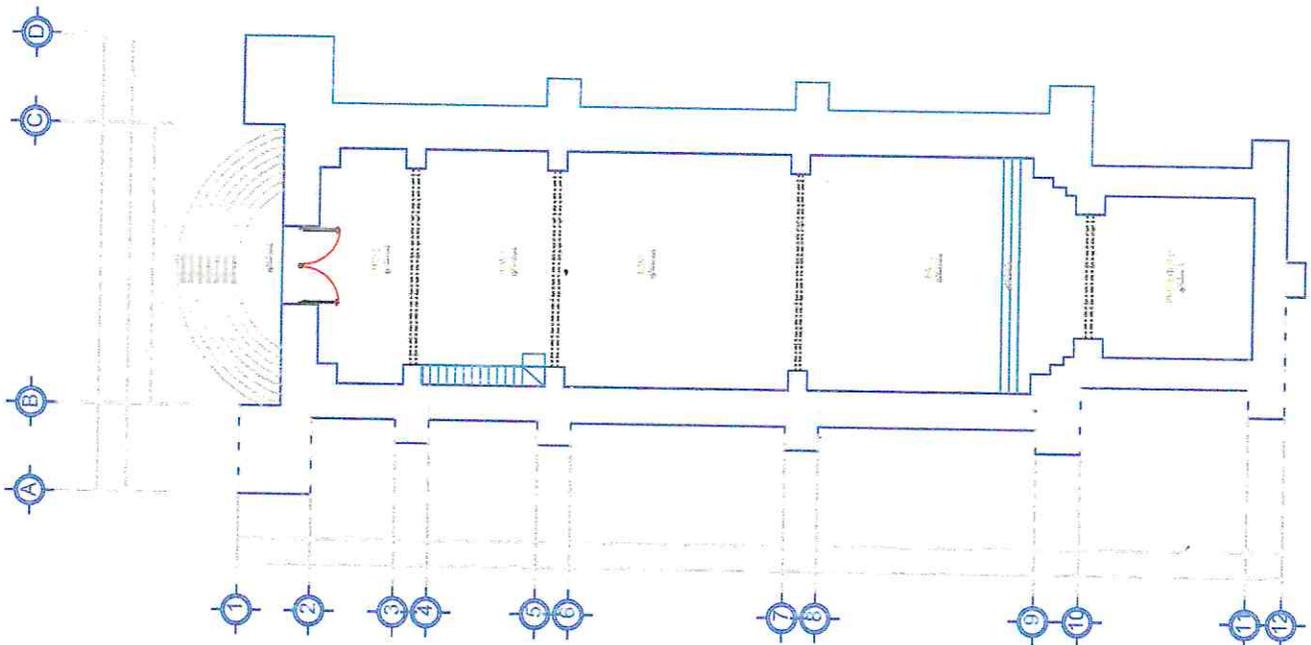
Imagen 21, 22 Fachada principal del
TEMPLO
Planta arquitectónica

COMO SE PUEDE OBSERVAR EN LAS IMÁGENES EL EDIFICIO HA SUFRIDO CON POCOS CAMBIOS EN CUANTO AL PARTIDO ARQUITECTONICO INCLUSO HAY VESTIGIOS DE ESPACIOS QUE PUDIERON HABER EXISTIDO ANTES PERO NO SE TIENE REGISTRO FOTOGRAFICO O GRAFICO DE ELLOS.

SE LE HAN ADOSADO ALGUNOS ELEMENTOS DE CONCRETO COMO EN EL AREA DE SACRISTIA Y LADO SUR DEL EDIFICIO. Y PROBABLEMENTE LA BOVEDA DE CAÑON YA ESTE REFORZADA POR ELEMENTOS DE CONCRETO LOS CUALES HAN PERMITIDO SU DURACION HASTA HOY EN DIA.
