## “CURATO DEL TEMPLO DE SAN SEBASTIÁN MARTIR, SAN SEBASTIÁN TEITIPAC, OAX.”

## INDICE

## FICHA CON DATOS GENERALES DEL INMUEBLE

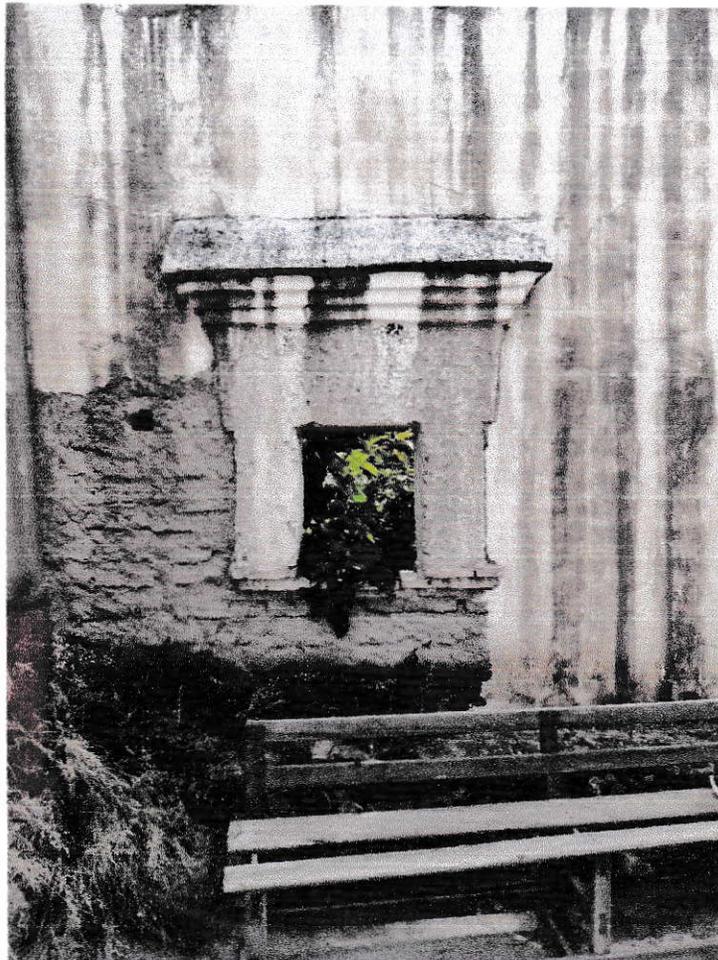
**Imagen 06.** Vista interior de cerramiento de vano en curato del Templo de San Sebastián, Teitipac, Oax.  
Fuente: Visita técnica, septiembre 2021

Los cerramientos de los vanos se constituyen a base de tabique de barro rojo recocido y algunos cuentan con un aplanado a base mortero cal arena y una pintura a base de cal. Así mismo, los pilares de los arcos de la fachada principal están contruidos en tabique de barro rojo recocido.

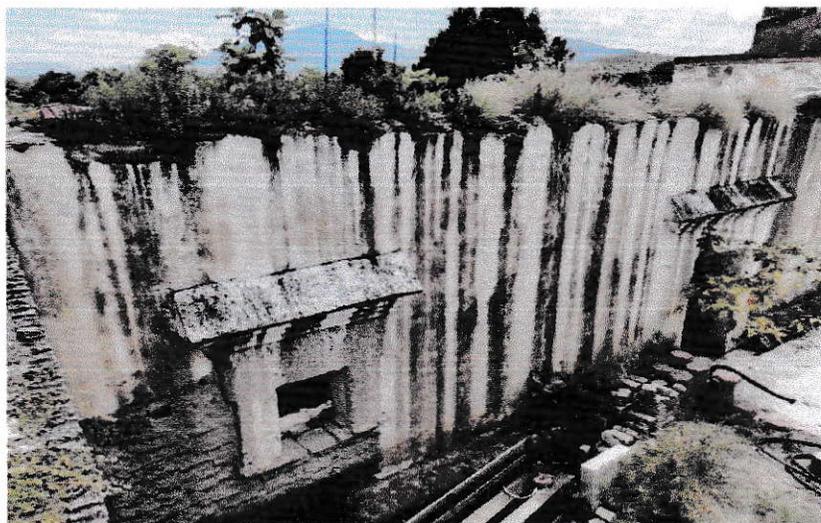
La cubierta es nula en algunas partes, pero se puede observar que fue a base de bóveda catalana para la parte interior, el corredor no presenta cubierta alguna. Aunque lo más probable es que en primera instancia fuese de madera la cubierta.

**Imagen 07.** Vista interior del curato del Templo de San Sebastián, Teitipac, Oax.

Se deberá hacer la integración de la cubierta que por el momento es inexistente a consecuencia de los daños sísmicos de daños anteriores, con un sistema de cubierta a base de vigas de madera, entablado de madera y protección con impermeabilizante app. De 5 años. Y atornillado al entablado ira una cama de teja artesanal tanto en area de curato como de su pasillo.

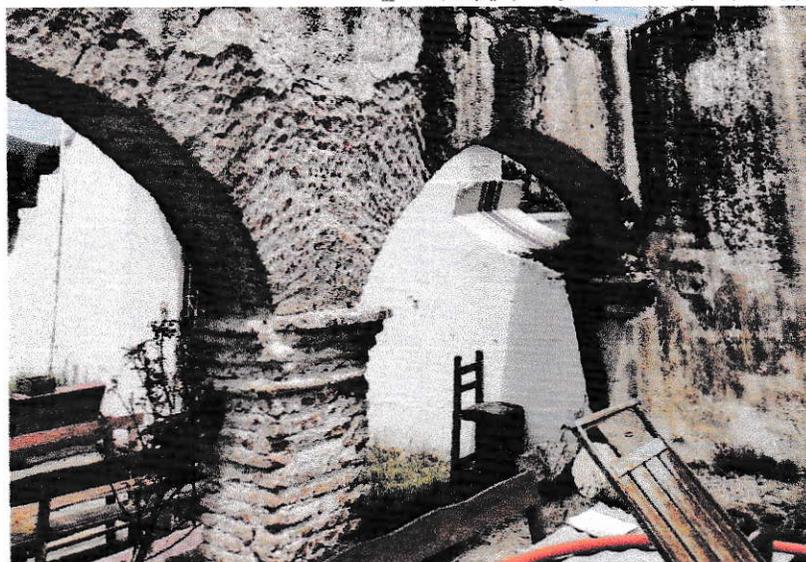
Se localizan vanos de acceso en forma de siete arcos rebajados sobre la fachada principal constituidos del mismo material. Se observa sobre la fábrica original de los muros, integraciones de piezas nuevas de cantera de dimensiones similares resultado de intervenciones pasadas.

**Imagen 07.** Vista de los pilares de arco rebajado de la fachada principal del curato de San Sebastián Martir , Oax.  
Fuente: Visita técnica, septiembre 2021

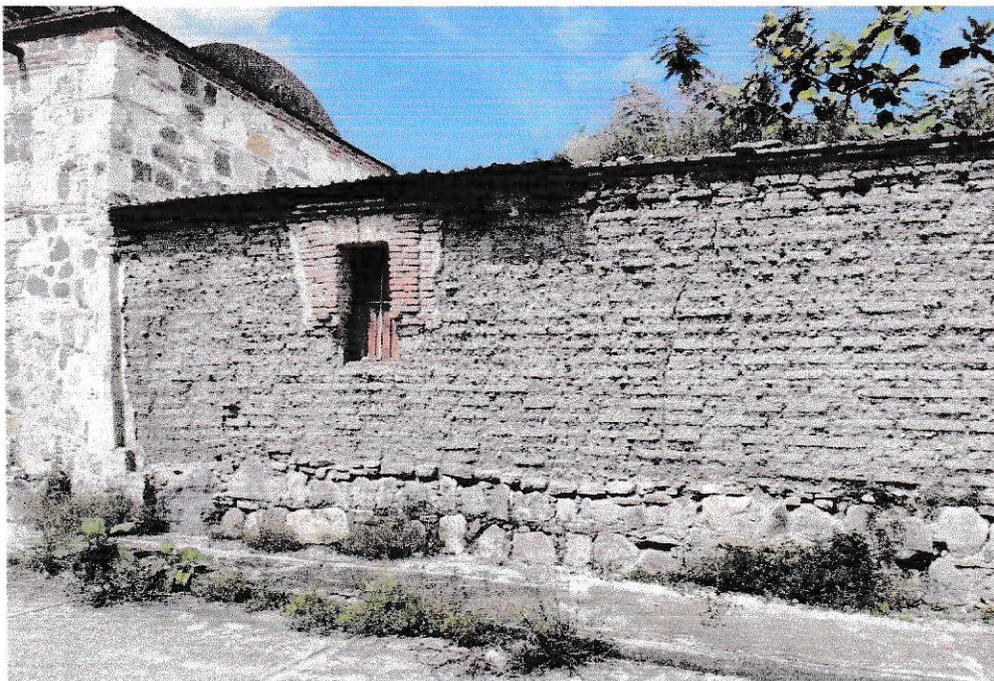
En los muros exteriores, interiores y contrafuertes a base de piedra de la región, tabique de barro rojo recocido y adobe se presentan los daños más visibles en el inmueble. En el paramento exterior, se presentan desprendimientos y pérdida de los aplanados a base de cal arena, pérdida en las piezas de adobe y desprendimientos en el rodapié a base de piedra de la región. También se presenta flora nociva y crecimiento biológico (musgos y líquenes) sobre los muros y contrafuertes por falta de cuidado y mantenimiento general, además de contar con costras negras a causa del exceso de humedad y absorción en muros. Estos daños se han manifestado a causa de agrietamientos provocados por sismos causando la pérdida parcial o total de las piezas, provocando la inestabilidad en la estructura del muro, así como el deterioro natural a causa del paso de los años sobre el inmueble.

En muros interiores y exteriores, además de los arcos y pilares de la fachada principal que cuentan con un aplanado base de cal arena, se pueden localizar agrietamientos, así como disgregaciones y desprendimientos a causa de los movimientos sísmicos.

**Imagen 08.** Vista de los muros curato de San Sebastián Martir , Oax.  
 Fuente: Visita técnica, septiembre 2021

Sobre muros, arcos y pilares que cuenten con aplanados a base de cal arena, se pretenden los trabajos de liberación de aquellos que presenten disgregaciones, pérdidas o desprendimientos totales y/o parciales a consecuencia de sismos, absorción de humedad o deterioro por intemperismo, retirando también la capa de la película de pintura existente a base de cal.

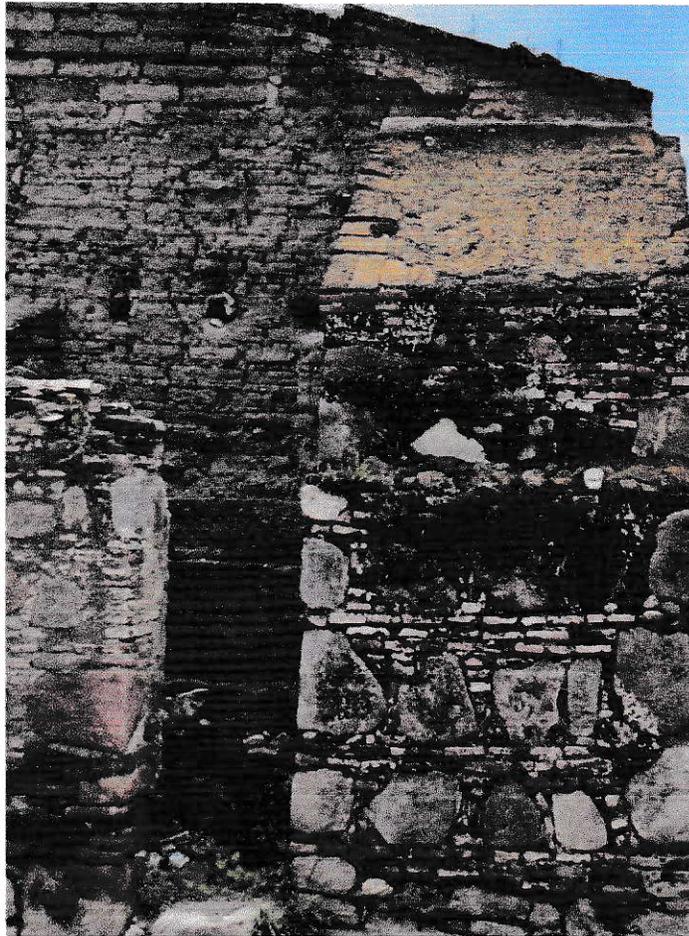
En el caso de los contrafuertes se observa la separación de estos elementos con el muro al que soportan en sus uniones, las grietas tienen un recorrido vertical. Además del desprendimiento total del aplanado. contrafuertes de fábrica mixta a base de ladrillo de barro rojo recocido y piedra de la región, desprendimiento de aplanados en paramento exterior, así como aparición de colonias de crecimiento biológico (musgos y líquenes) en piedras, crecimiento de flora nociva en muro de adobe

**Imagen 09.** Crecimiento de flora nociva incrustada en contrafuertes además de aparición de colonias de hongos y líquenes  
Fuente: Visita técnica, septiembre 2021

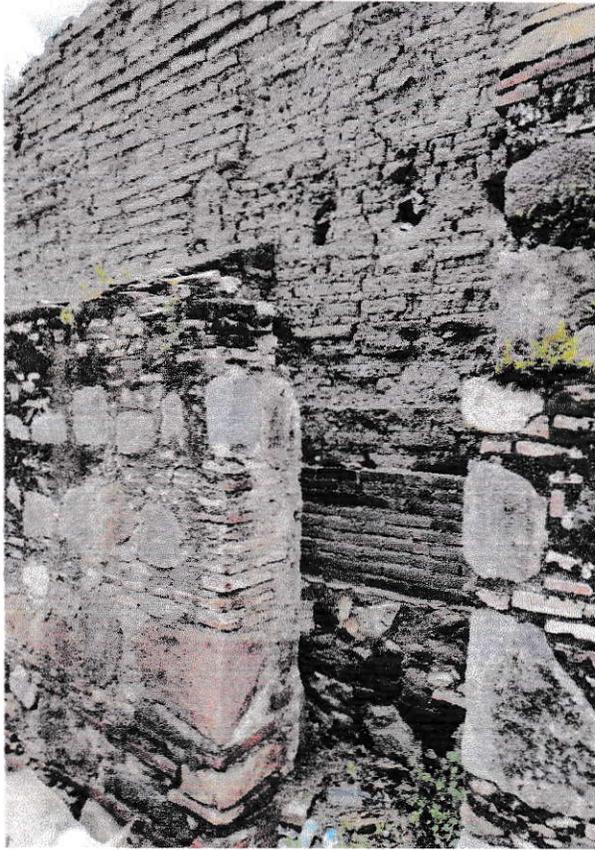
**Imagen 10.** Vista del paramento exterior se observa pérdida total de aplanados en muro de adobe.  
Fuente: Visita técnica, septiembre 2021

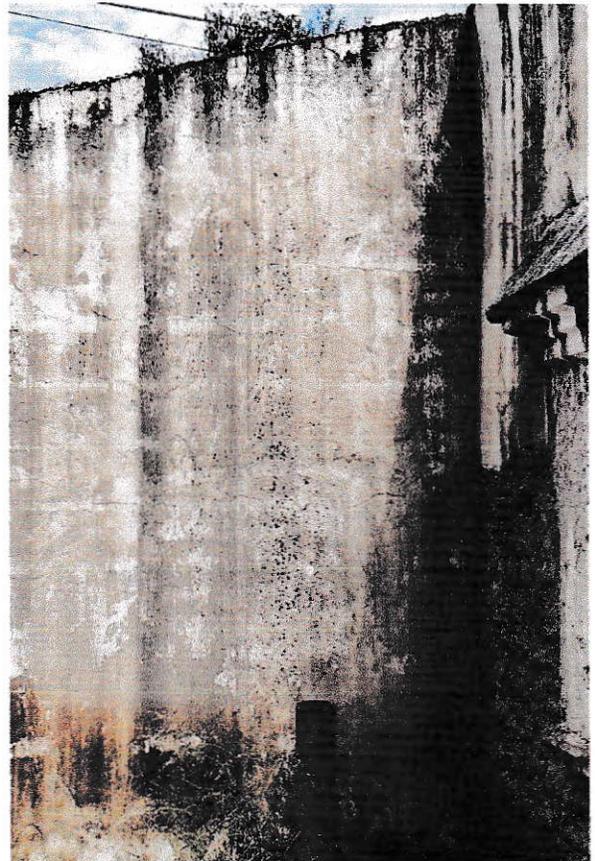
**Imagen 11.** Daños, agrietamientos y desprendimiento de aplanados en muro exterior.  
Fuente: Visita técnica, septiembre 2021

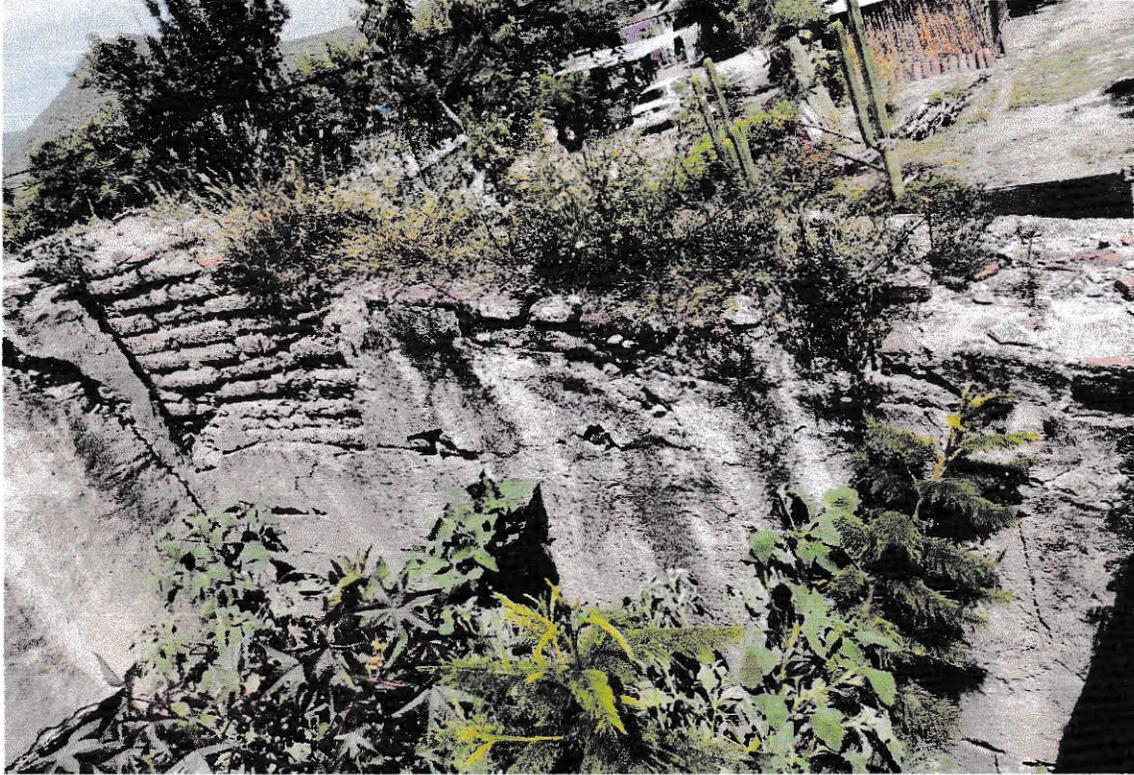
**Imagen 13.** Daños por intemperismo  
muros de curato.  
Fuente: Visita técnica, septiembre 2021

En la parte superior de los muros se observa disgregación de los materiales, desprendimiento de aplanados a base de cal arena en paramento interior a causa de grietas por sismos, lo que también ha provocado ruptura de piezas. así como crecimiento de flora invasiva que contribuyen a la absorción de humedad de las piezas causando su desestabilización.

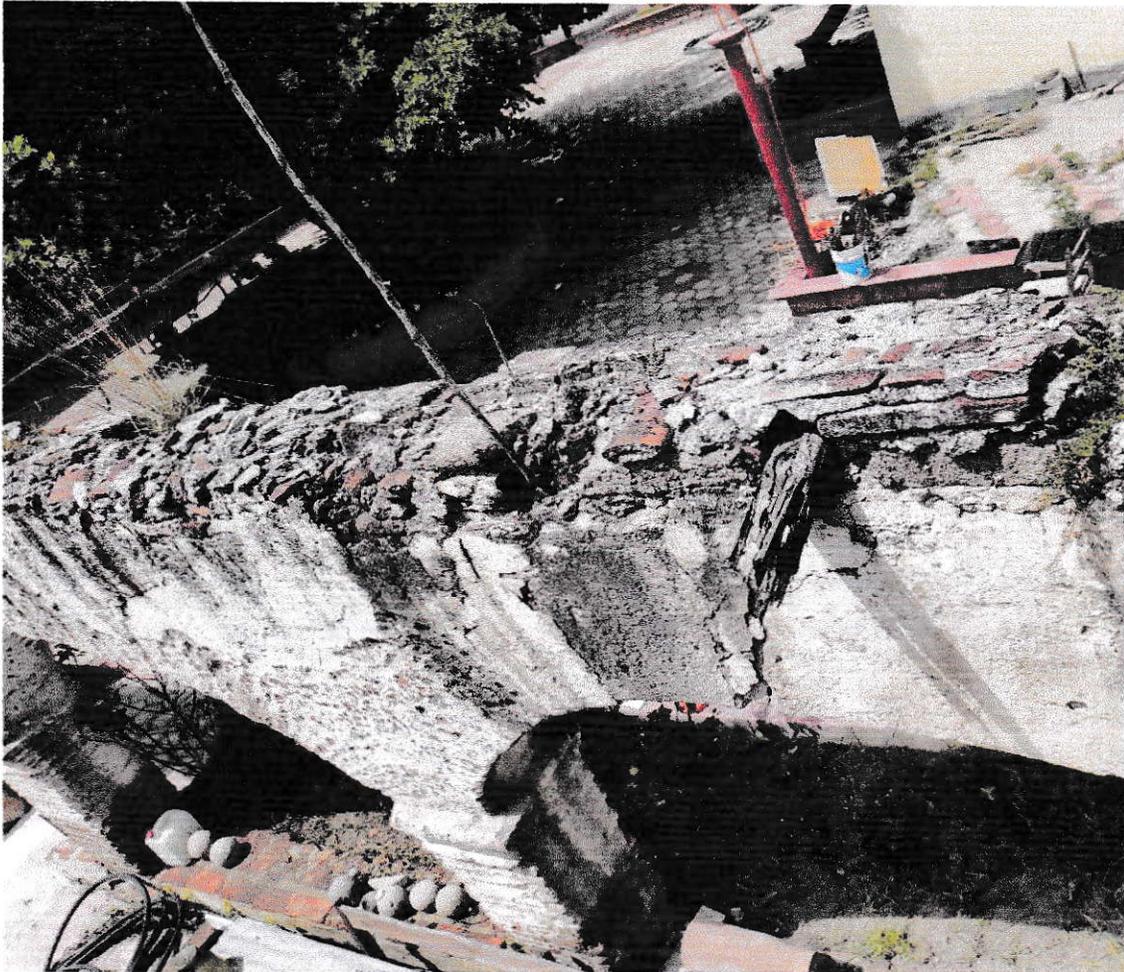
**Imagen 14.** Disgregación de material en la parte superior de los arcos de la fachada principal.  
Fuente: Visita técnica, septiembre 2021

Una vez que nos encontramos en la portada del curato, se observa la presencia de costras negras en la parte superior de los arcos, debido al exceso de humedad, crecimiento de flora nociva, desprendimiento de aplanados en los pilares así como disgregación de materiales.

Después de los trabajos de liberación se deberá realizar una exploración a los muros y contrafuertes constituidos por piedra de la región, tabique de barro rojo recocido y adobe, en las piezas que presenten faltantes o agrietamientos provocadas por sismos. Así mismo se deberá llevar a cabo la exploración de las piezas de tabique de barro rojo recocido, adobe o piedra de la región que constituyen los pilares y arcos de la fachada principal.

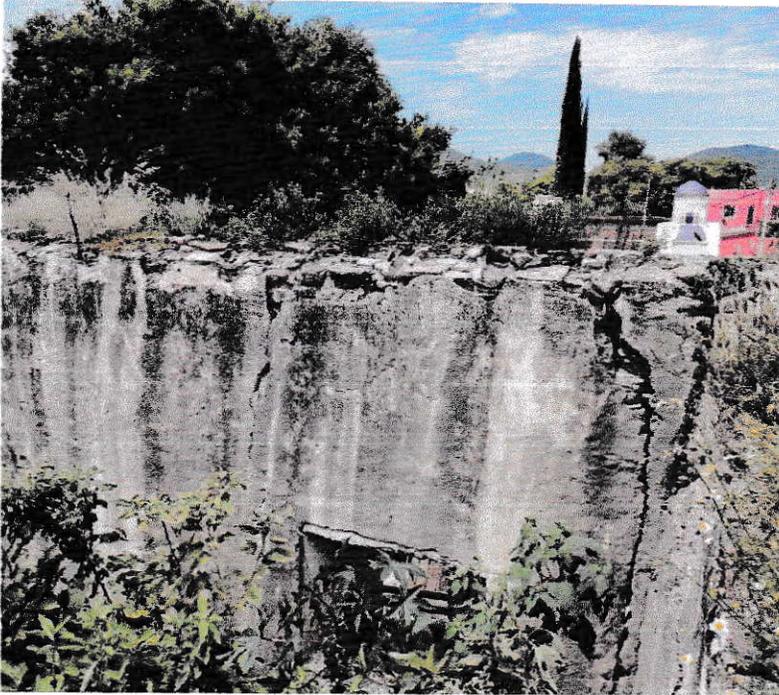
**Imagen 17.** Presencia de agrietamientos con posible afectación en el funcionamiento estructural del muro.  
Fuente: Visita técnica, septiembre 2021

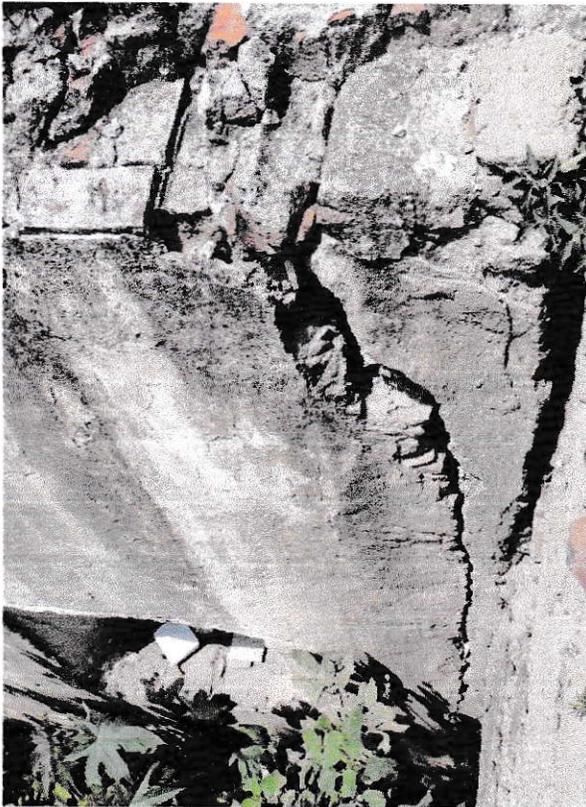
**Imagen 18.** Vista a detalle de la grieta del cuarto, disgregación de material por la misma causa.  
Fuente: Visita técnica, septiembre 2021

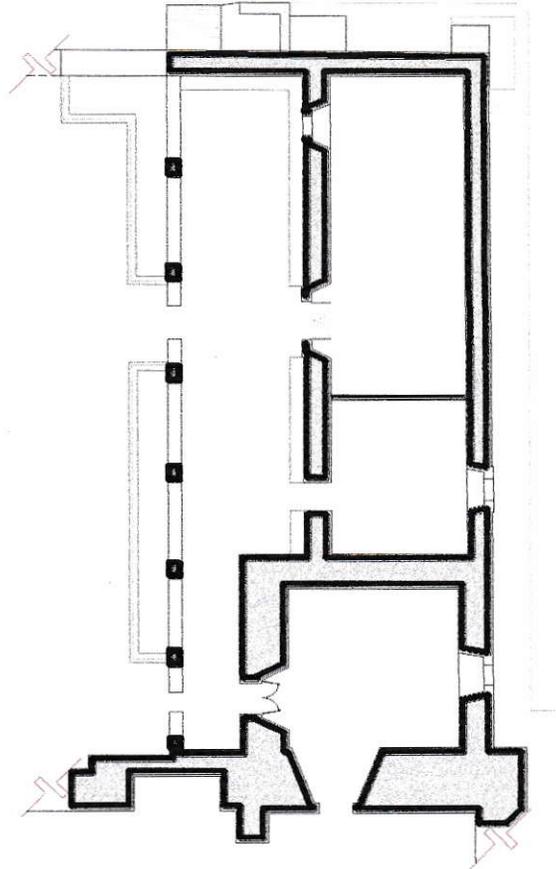
Este inmueble es un edificio cuya función se dirige al culto religioso ubicado en la comunidad de San Sebastián Teitipac, cuenta con una planta arquitectónica rectangular que consta de tres cuartos y un corredor conformado por 7 arcos rebajados.

**Imagen 19.** Planta arquitectónica del curato del Templo de San Sebastián Mártir, San Sebastián Teitipac, Oax.
