## “PALACIO MUNICIPAL DE OCOTLÁN DE MORELOS, OCOTLÁN DE MORELOS, OAXACA”

(PALACIO MUNICIPAL, OCOTLÁN DE MORELOS, OAX.)

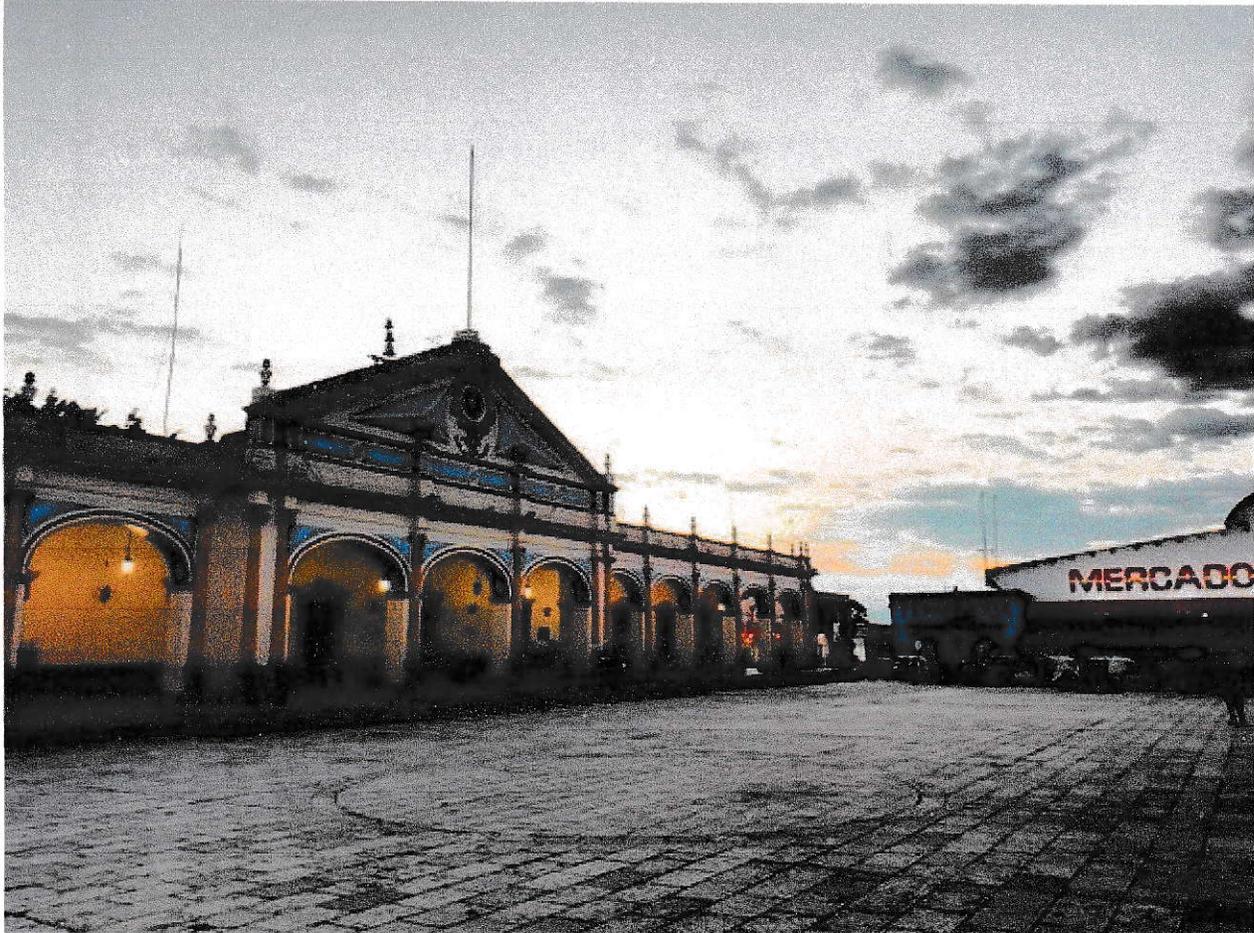
**Imagen 01.** Fachada Principal del Palacio Municipal de Ocotlán de Morelos.  
Fuente: Visita técnica, septiembre 2021

<b>ESTADO DE CONSERVACIÓN:</b>	MALO
<b>CARACTERÍSTICAS:</b>	FACHADA QUE CONSTA DE TRECE VANOS DE ACCESO, LOS MARCOS ESTÁN APLANADOS Y ACODADOS AL CENTRO DEL DINTEL REBAJADO, LA CLAVE EN CANTERA REALZADA ES UNA HOJA DE ACANTO, COMO REMATE UNA CORNISA MIXTILÍNEA Y MOLDURADA. LA PLANTA ARQUITECTÓNICA ES DE UNA CRUJÍA COMPUESTA POR SEIS ESPACIOS USADOS COMO OFICINAS. EN LA SALA DE LA PRESIDENCIA TIENE PINTADO UN MURAL. LA FACHADA DEL PORTAL CONSTA DE TRECE ARCOS REBAJADOS QUE ESTÁN DIVIDIDOS EN TRES TRAMOS, AL CENTRO SOBRESALE UN PÓRTICO FORMADO POR TRES ARCOS REBAJADOS QUE ESTÁN REMATADOS POR UN GRAN FRONTÓN TRIANGULAR EN CUYO CENTRO SE ENCUENTRA UN RELOJ BORDEADO POR ROLEOS EN TERCERA DIMENSIÓN, EN LA PARTE SUPERIOR A MANERA DE CLAVE UN ROSTRO RODEADO DE HOJAS DE ACANTO Y ROLEOS LABRADO EN CANTERA Y EN LA PARTE INFERIOR AL RELOJ UN ÁGUILA. AL CENTRO DE CADA PILAR ESTÁ ADOSADA UNA COLUMNA QUE SE PROLONGA POR EL FRISO HASTA UN DADO QUE SIRVE DE BASE A UN FLORÓN. LA CUBIERTA DEL PÓRTICO ES BÓVEDA ESCARZANA, LAS LATERALES SON APLANADAS CON VIGAS COMO REFUERZO. EL PISO ES DE MOSAICO. UNO DE LOS ANEXOS UBICADO EN LA ESQUINA DE LA CALLE BENITO JUAREZ CUENTA CON UN MURAL RELIZADO POR EL PINTOR RODOLFO MORALES.

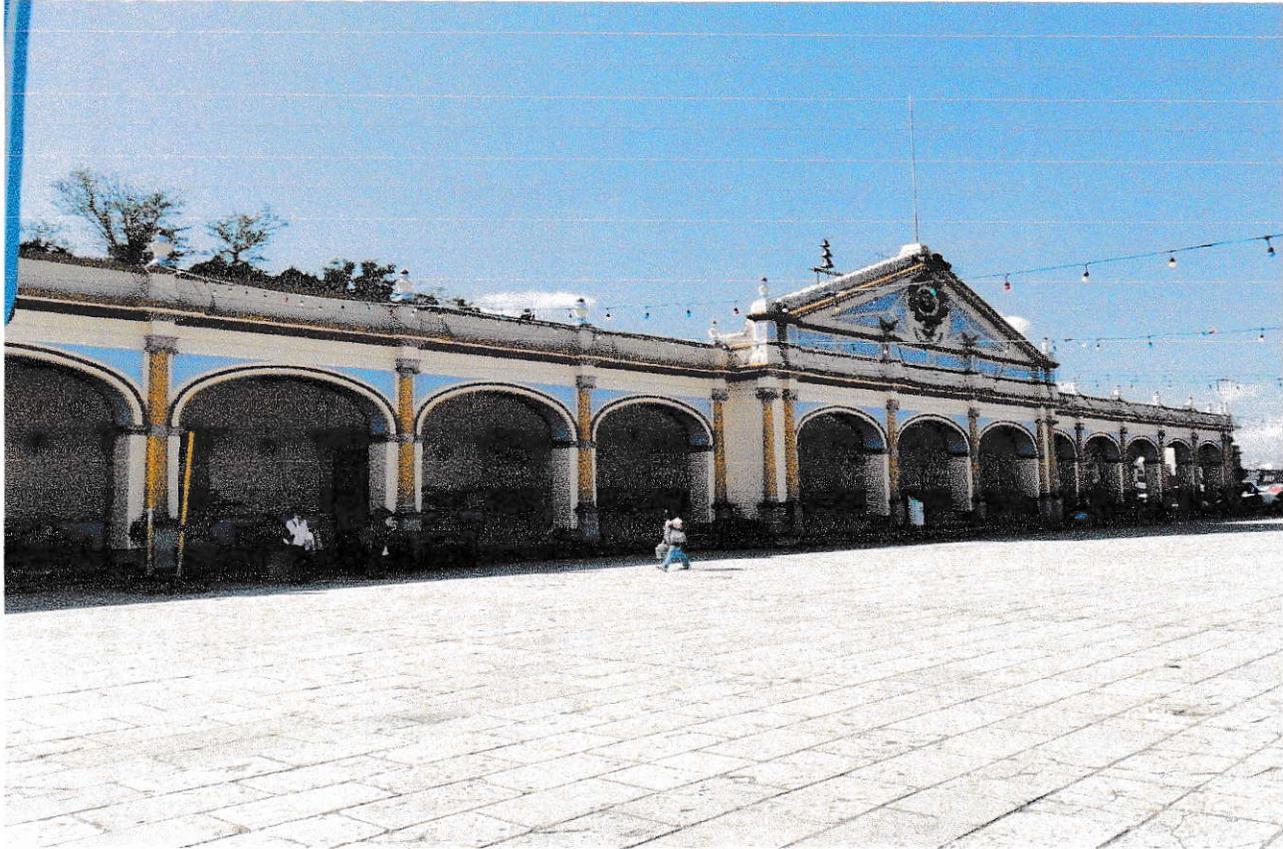
**Imagen 05.** Fachada Principal del Palacio Municipal de Ocotlán de Morelos.  
Fuente: Visita técnica, septiembre 2021

La fachada que consta de trece vanos de acceso, por la dimensión de los muros se observa que son de conformación mixta en las esquinas del edificio y al centro de adobe; los marcos están aplanados y acodados al centro del dintel rebajado la clave en cantera rosa realzada es una hoja de acanto de cantera rosa, como remate una cornisa mixtilínea y moldurada de cantera rosa. Se observa un zócalo que recorre toda la fachada en los vanos, se observan piezas de cantera rosa que lo enmarcan y sobre este lo recorre una moldura semicircular.

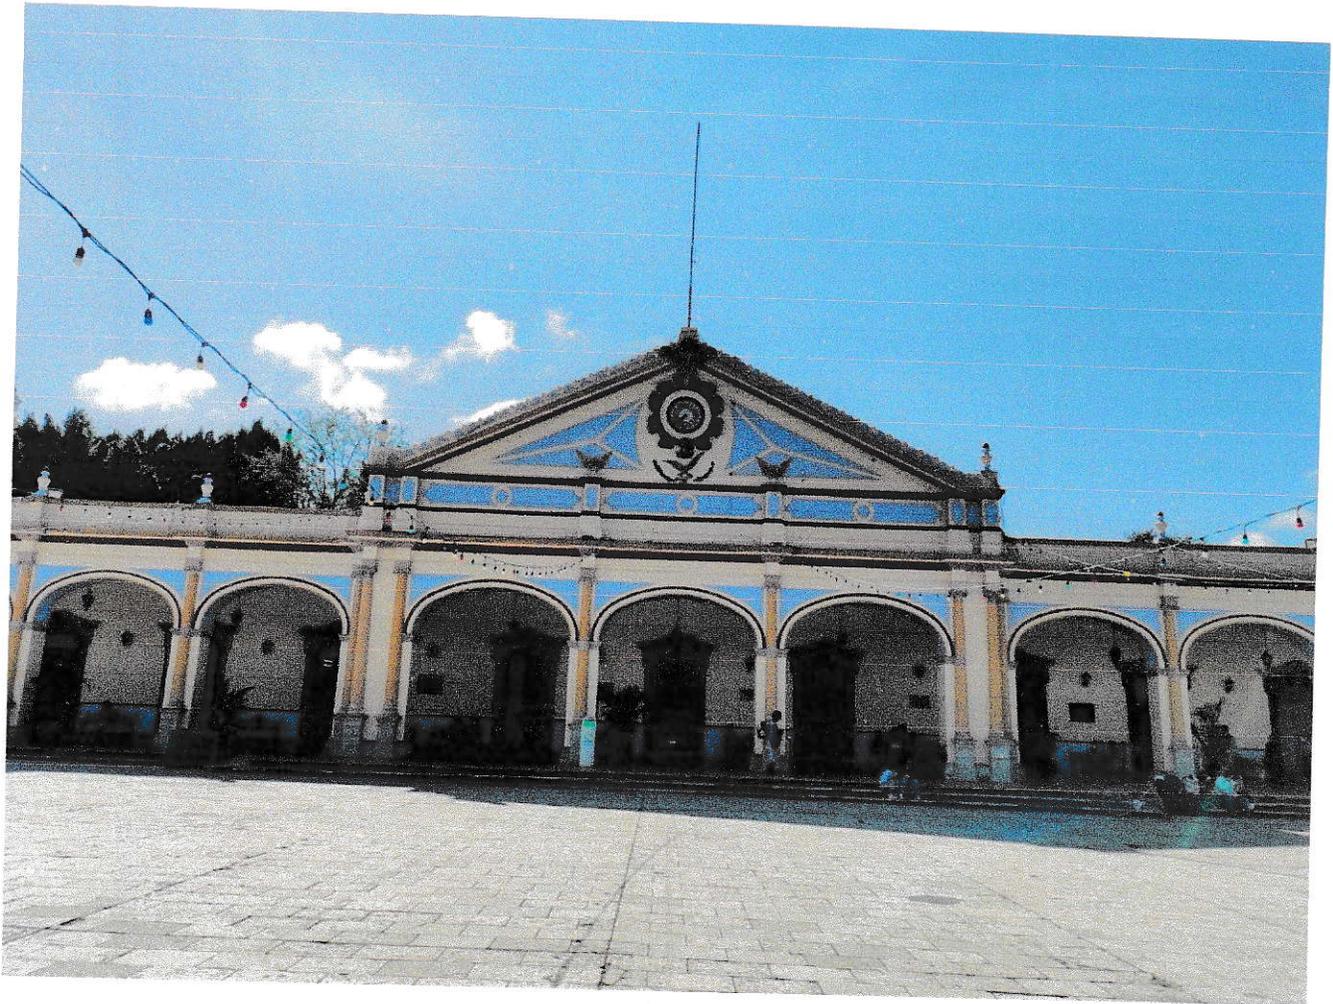
**Imagen 07.** Vista de la Fachada Principal del Palacio Municipal de Ocotlán de Morelos.

La fachada del portal consta de trece arcos rebajados de tabique de barro rojo que están divididos en tres tramos, al centro sobresale un pórtico formado por tres arcos rebajados de tabique de barro rojo que están rematados por un gran frontón triangular de tabique de barro rojo con adiciones de elementos de concreto armado en cuyo centro se encuentra un reloj bordeado por roleos de argamasas, en la parte superior a manera de clave un rostro rodeado de hojas de acanto y roleos labrado en argamasas y en la parte inferior al reloj un águila de argamasa.

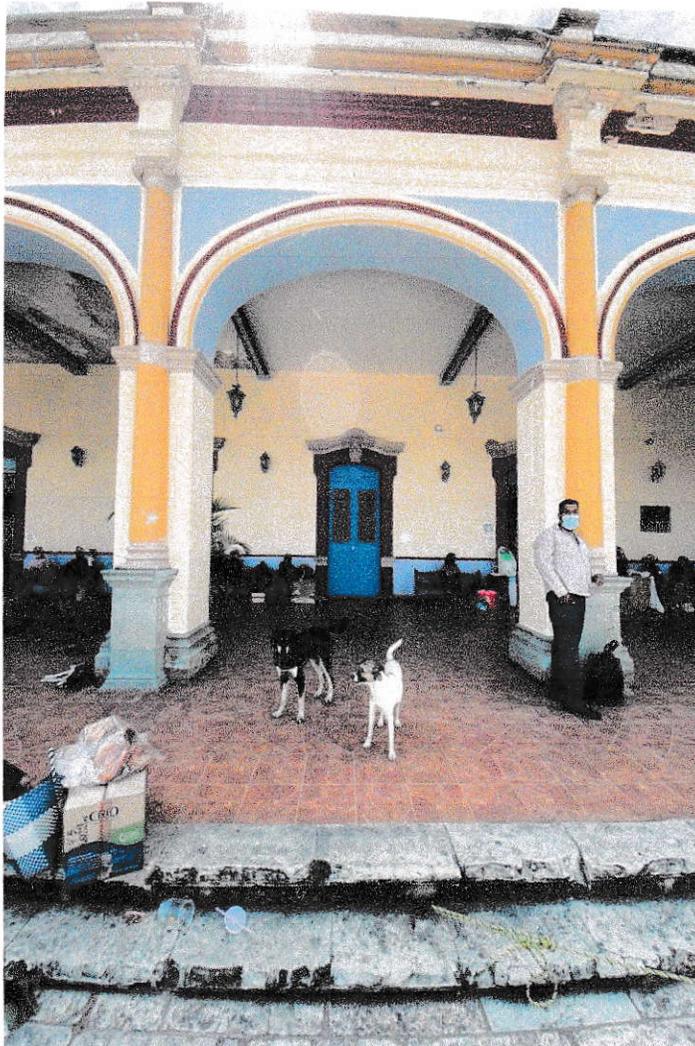
**Imagen 08.** Arcos del Portal del Palacio Municipal de Ocotlán de Morelos.  
Fuente: Visita técnica, septiembre 2021

Al centro de cada pilar de tabique de barro rojo está adosada una columna de tabique de barro rojo que se desplanta de un zócalo de cantera verde, su capitel y basamento son de cantera rosa el capital esta labrado con motivos diferentes motivos al norte los capiteles están labrado tipo jónicos con ovas y volutas y al sur corintios con decoraciones exuberantes de naturaleza; las columnas se prolongan por el friso forjado con tabique de barro rojo flanqueado por cornisas y cornisamentos de tabique de barro rojo; en las molduras y en las intersecciones que forma con las columnas se encuentran pequeños dados con denticulos de argamasas, las cornisas forjadas de tabique de barro están aplanada hasta un dado que sirve de base a un florón de tabique de barro rojo.

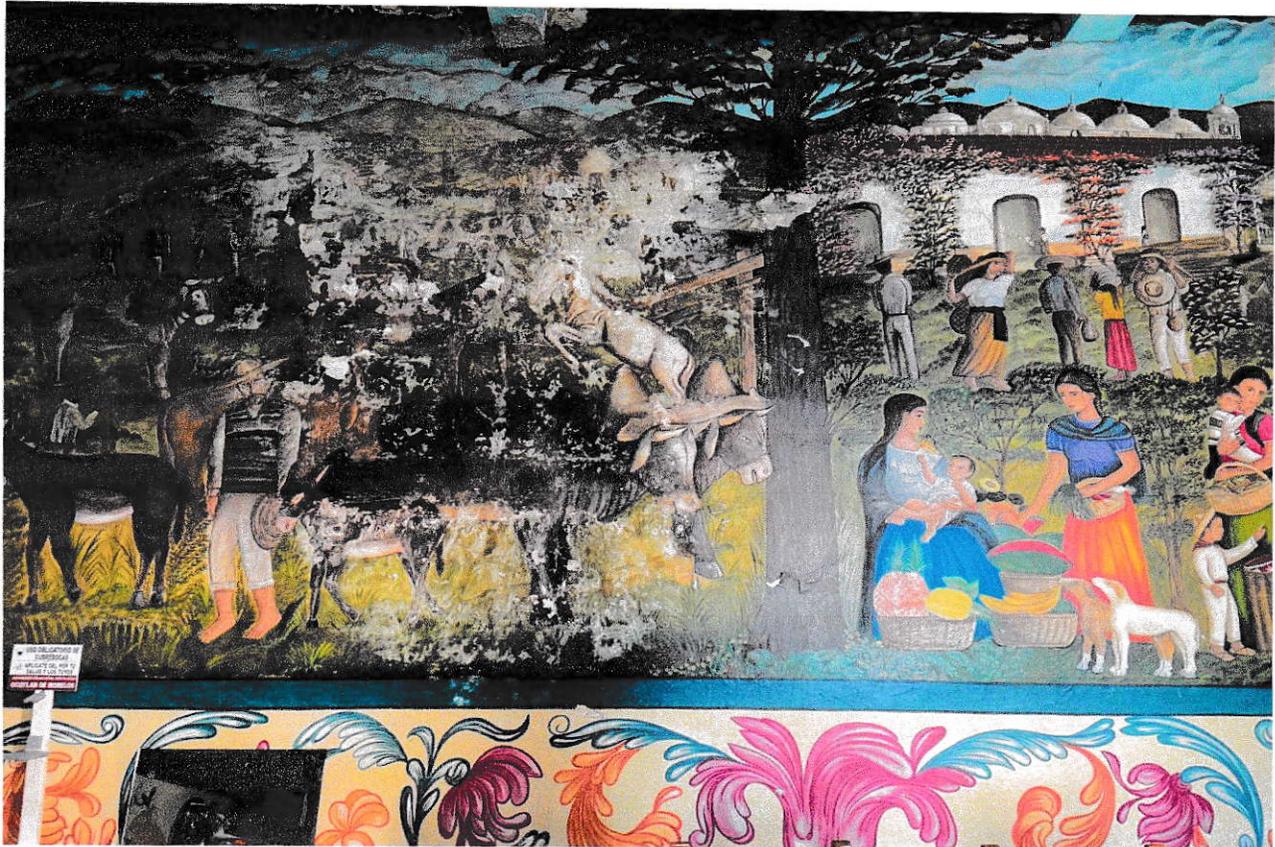
**Imagen 09.** Oficina del H. Ayuntamiento Palacio Municipal de Ocotlán de Morelos. Fuente: Visita técnica, septiembre 2021

**MUROS:** El principal daño que presentan los muros del inmueble se presentan en el área del Salón de los Murales, la oficina de la Regiduría de Mercados, el tapanco, la oficina del H. Ayuntamiento, es la presencia de grietas, afectando principalmente el aplanado causando el desprendimiento y pérdida del aplanado junto con la capa de pintura. Además, en algunas zonas también se aprecia humedad acumulada debido a filtraciones en las cubiertas. En el Salón de Murales y la oficina del H. Ayuntamiento el problema de las filtraciones de las losas ha afectado gravemente a los murales causando descamaciones y desprendimientos parciales de las capas pictóricas.

En el Salón de los Murales y en la oficina del H. Ayuntamiento se deberá dar un tratamiento especial ya que al contar con murales en sus paramentos deberá realizarse un trabajo de calcas, registro gráfico y fotográfico de los murales, así como un velado de protección, antes de realizar algún trabajo de liberación de aplanados, estos trabajos deberán ser realizados por un restaurador en bienes muebles.

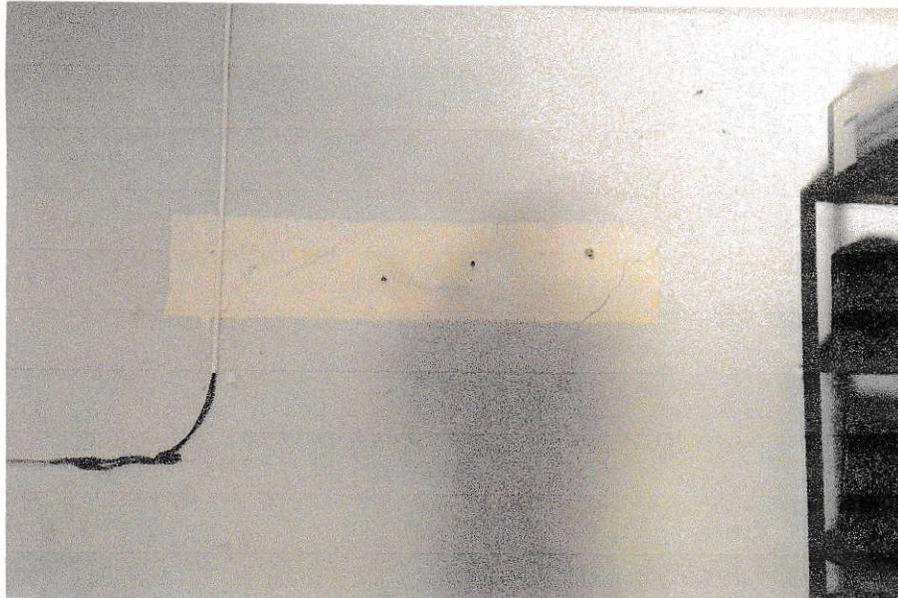
**Imagen 09.** Oficina del Mercados  
Palacio Municipal de Ocotlán de Morelos.  
Fuente: Visita técnica, septiembre 2021

En los espacios destinados a las oficinas presenta principalmente grietas en aplanados y oquedades en los aplanados en el interior de los locales.

Por primera instancia se plantea el llevar acabo la liberación de aplanados en zonas interiores como exteriores que tengan algún daño provocado por sismo, ya sea grieta o fractura. Ya que en su mayoría están constituidos por morteros de cemento-arena y se encuentran con presencia de grietas, así como de desprendimientos parciales por la misma incompatibilidad con la fábrica.

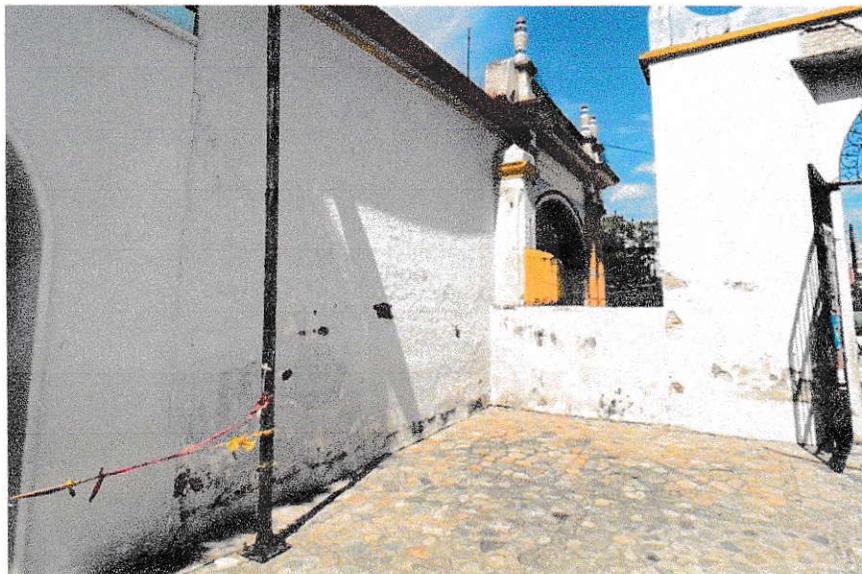
**Imagen 09.** Fachada exterior del  
Palacio Municipal de Ocotlán de Morelos.  
Fuente: Visita técnica, septiembre 2021

Por el exterior los aplanados presentan grietas y acumulaciones de hongos por la presencia de humedad acumulada en los aplanados.

Posterior a las liberaciones y consolidaciones se propone la integración de aplanado de 2 cms. de espesor a base de mortero de cal-arena prop: 1:3 + 10% de cemento por volumen de cal se deberá seguir los alabeos de los muros, acabado final con masilla de cal, en las diferentes áreas de intervención donde se realizara el acabado final de pintura a la cal, a dos manos, a una altura máxima de trabajo de 5.80 m en los diferentes elementos arquitectónicos tales como muros laterales e interiores, marcos de puertas y ventanas con las tonalidades existentes.

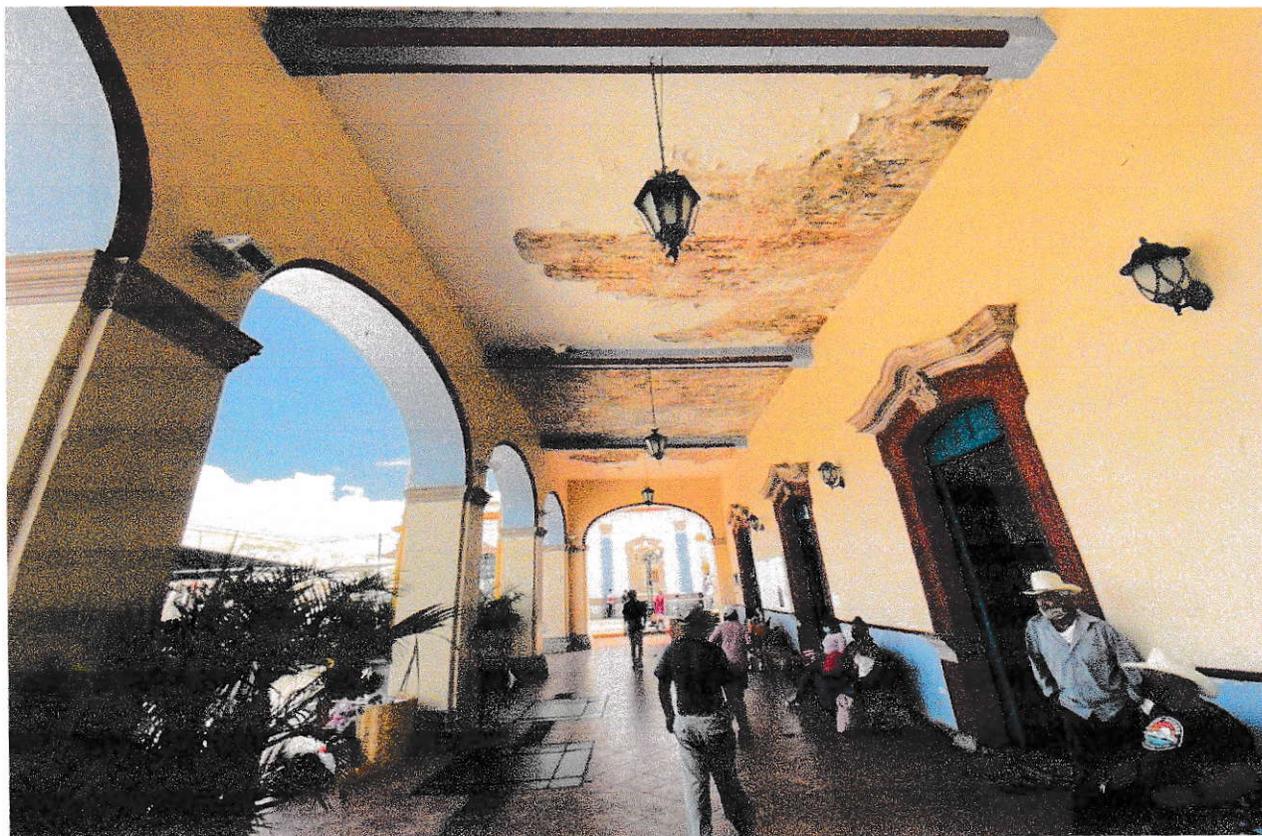
**Imagen 10.** Vista del Portal norte  
Palacio Municipal de Ocotlán de Morelos.  
Fuente: Visita técnica, septiembre 2021

**CUBIERTAS:** Las cubiertas en el edificio han sido modificadas en diversas ocasiones es por ello que se han creado juntas en los diferentes tipos de materiales empleados derivado de la mala ejecución durante estas intervenciones aunado a los efectos del sismo se observan juntas frías entre los muros y las cubiertas, desprendimiento del aplanado del lecho bajo de las losas, filtraciones en las losas y bóvedas catalanas, así como acumulaciones de humedad por el intradós de las cubiertas.

En la cubierta norte que son de concreto armado el concreto a estado expuesto a grandes cantidades de humedad lo que derivó en corrosiones en el acero de refuerzo y desprendimiento de aplanado en el lecho bajo de las losas.

En el lecho bajo de las losas y de las bóvedas catalanas se deberá retirar el plafón que existe y el material desprendido, realizando una limpieza en seco para verificar que el acero de refuerzo no se encuentre corroído.

En los lechos bajos de las losas se colocará el plafón sobre el lecho bajo de la losa con mortero de cemento-arena cernida.

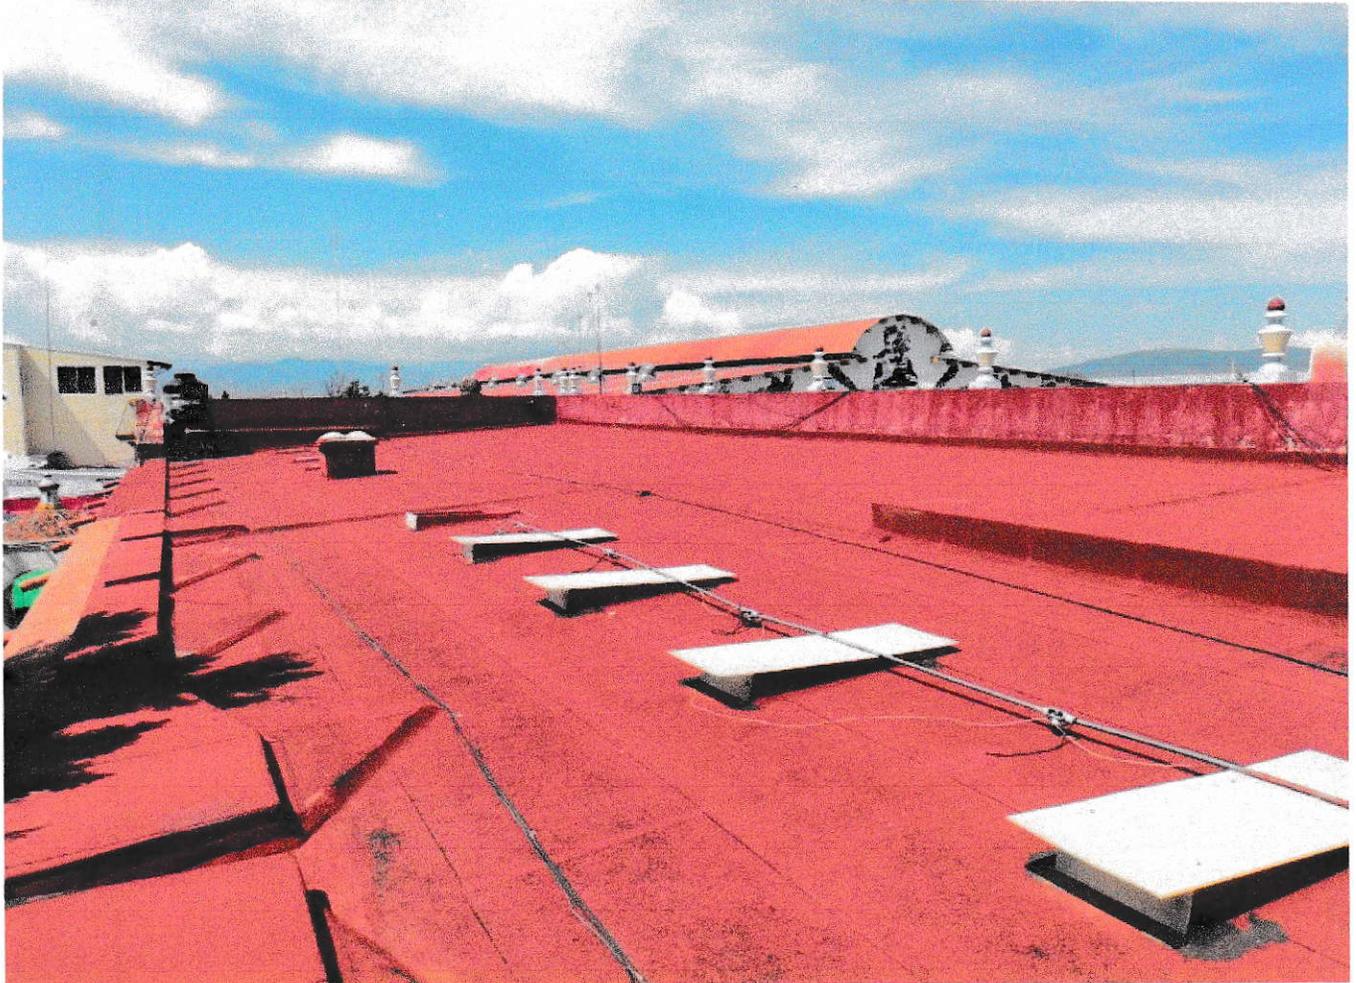
**Imagen 11.** Cubiertas sur del Palacio Municipal de Ocotlán de Morelos.  
Fuente: Visita técnica, septiembre 2021

En las cubiertas sur se pueden observar en el intradós en las bóvedas catalanas la presencia de grietas, lo cual trae como consecuencia también el desprendimiento, pérdida del aplanado junto con la capa de pintura y la corrosión del acero de los rieles.

En el exterior se colocó un impermeabilizante de carpeta asfáltica que se encuentra abolsado y desprendido en los empalmes, así mismo las bajadas pluviales se encuentran obstruidas evitando el correcto desagüe.

En cubierta se plantea llevar acabo la liberación parcial del impermeabilizante de carpeta que tiene aplicado las áreas con bóvedas catalanas y losas de concreto armado, para poder identificar y atender las grietas que tienen estos elementos. Así mismo se deberá liberar la ductería del cableado eléctrico, realizando un resguardo y verificando que este se encuentre en buen estado.

En el exterior de las losas y de las bóvedas catalanas se deberá calafatear las grietas que existe y posteriormente se integrará un relleno para dar pendiente, al finalizar esos trabajos se integrará un impermeabilizante acrílico elastomérico y se procederá a la integración de la ducteria de la iluminación.

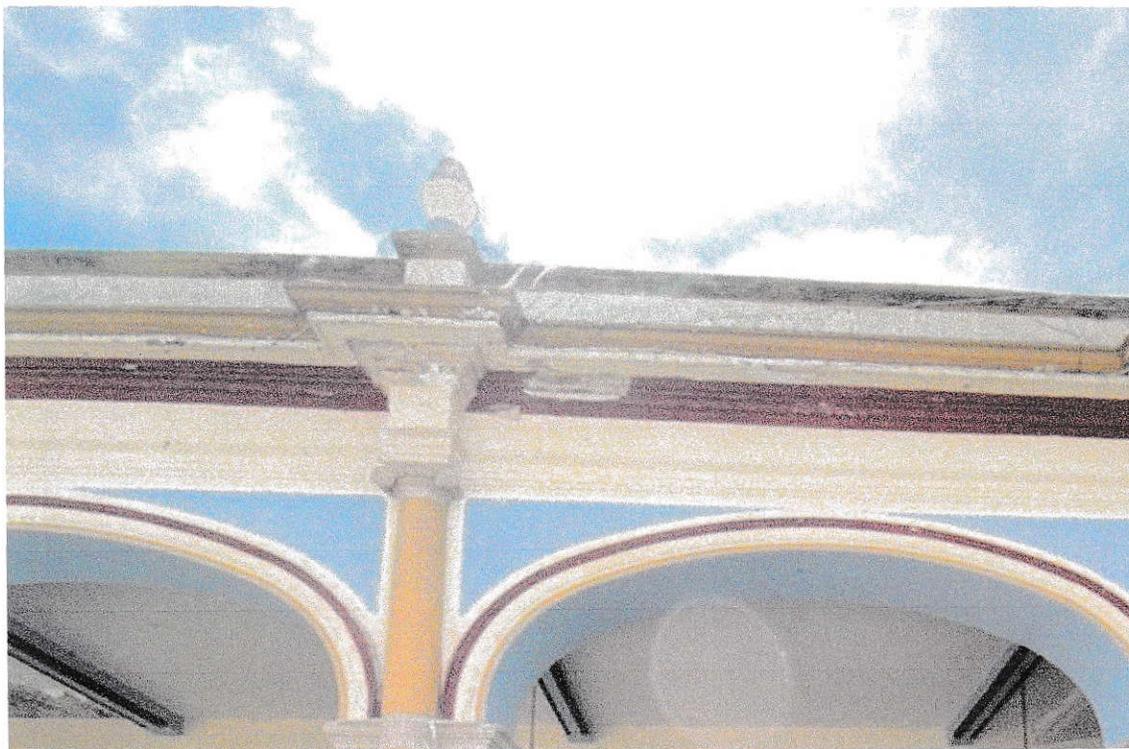
**Imagen 11.** Cornisas y friso del Palacio Municipal de Ocotlán de Morelos. Fuente: Visita técnica, septiembre 2021

**CORNISAS Y FRISO:** Las columnas presentan en el capitel e intersección con el friso presencia de grietas, debido a esto se observan desprendimiento de aplanados, así como también fractura de piezas de tabique de barro rojo.

Con respecto a las columnas y las cornisas se deberá realizar la liberación del aplanado en las zonas afectadas liberando 20 cms en cala dado de la grieta, se tomará un molde de los dentículos y de las cornisas para su posterior integración.

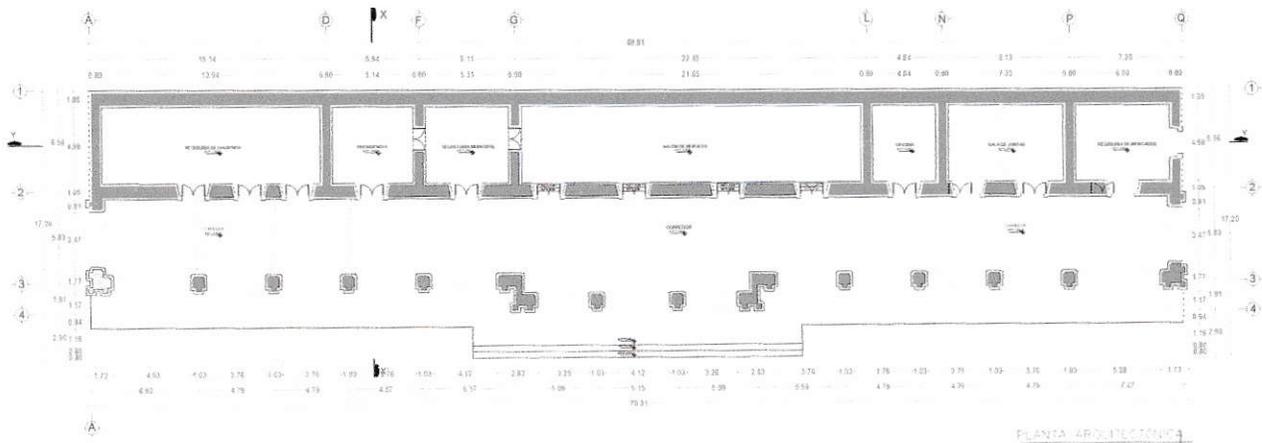
**Imagen 12.** Planta Arquitectónica del Palacio Municipal de Ocotlán de Morelos. Fuente: Visita técnica, septiembre 2021

La planta arquitectónica es de una crujía compuesta por seis espacios usados como oficinas. En la sala de la presidencia tiene pintado un mural. La fachada del portal consta de trece arcos rebajados que están divididos en tres tramos, al centro sobresale un pórtico formado por tres arcos rebajados que están rematados por un gran frontón triangular en cuyo centro se encuentra un reloj bordeado por roleos en tercera dimensión, en la parte superior a manera de clave un rostro rodeado de hojas de acanto y roleos labrado en cantera y en la parte inferior al reloj un águila. Al centro de cada pilar está adosada una columna que se prolonga por el friso hasta un dado que sirve de base a un florón. La cubierta del pórtico es bóveda escarzana, las laterales son aplanadas con vigas como refuerzo. el piso es de mosaico. Uno de los anexos ubicado en la esquina de la calle Benito Juárez cuenta con un mural realizado por el pintor Rodolfo morales.
