V. DIAGNÓSTICO DE LA SUBCUENCA ATOYAC-EL SALADO BASADO EN EL PARADIGMA DE LA GESTIÓN INTEGRADA DE RECURSOS HÍDRICOS

V. DIAGNÓSTICO DE LA SUBCUENCA ATOYAC-EL SALADO

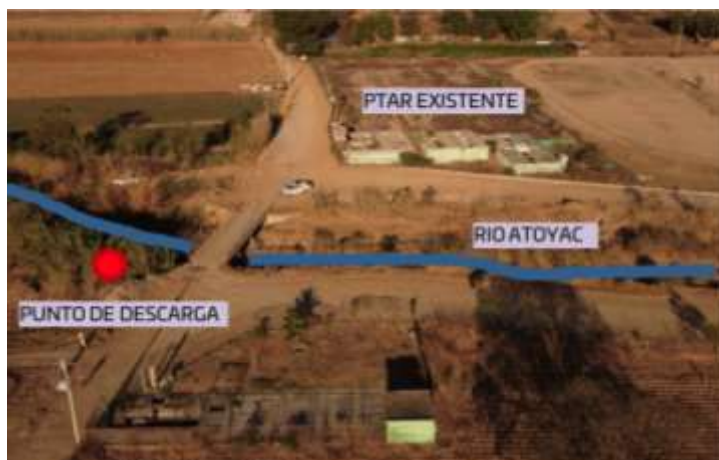
Imagen 5.1. Vista general de la PTAR (Fuente: Elaboración propia).

Actualmente la Planta de Tratamiento de Aguas Residuales PTAR no se encuentra funcionando por lo que no existe una descarga a ningún cuerpo de agua o de suelo, la descarga del sistema de alcantarillado es directa del último pozo de visita al río Atoyac sin ningún tratamiento, con una descarga intermitente de 4.5 lps, La PTAR desde el punto de vista técnico es posible rehabilitarla y ampliarla para su funcionamiento, pero existen problemas sociales en el municipio que impiden la realización de trabajos de cualquier índole en el sitio de ubicación de PTAR, en conclusión existe una rotunda negativa a cualquier proyecto de rehabilitación.

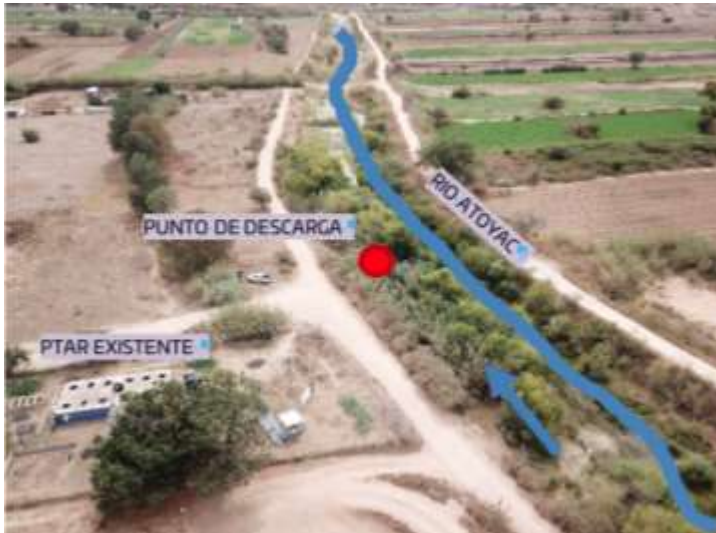
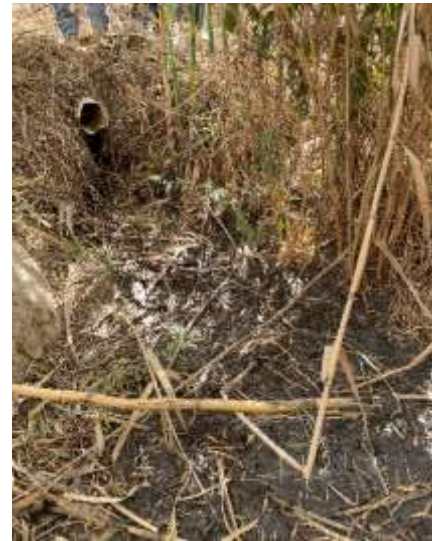
La planta de tratamiento opera correctamente, solo falta completar el proyecto de rehabilitación con la construcción de dos humedales más, el equipo de bombeo se encuentra en buen estado, en cuanto a la obra civil de cárcamo de bombeo, reactor, filtro, tanque de clorado, etc., se encuentra en buen estado, la línea de tubería de la descarga de la PTAR llega al río Atoyac, con un gasto intermitente alrededor de 1.00 lps. La PTAR desde el punto de vista técnico requiere ser rehabilitada en algunos de sus elementos del tren de tratamiento para su mejor funcionamiento.

Imagen 5.3. Vista general de la PTAR
(Fuente: Elaboración propia).

Imagen 5.4. Vista general de la descarga
(Fuente: Elaboración propia).

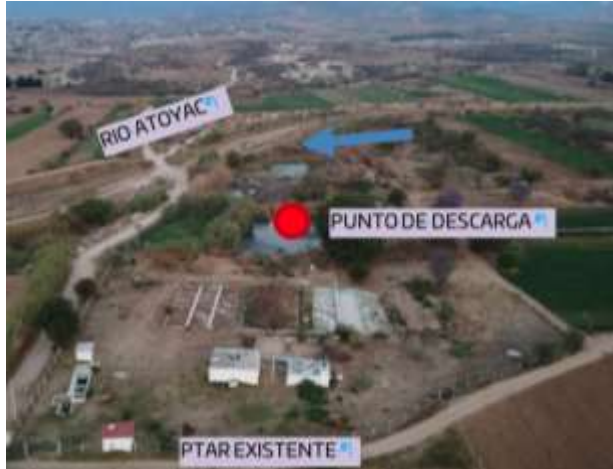
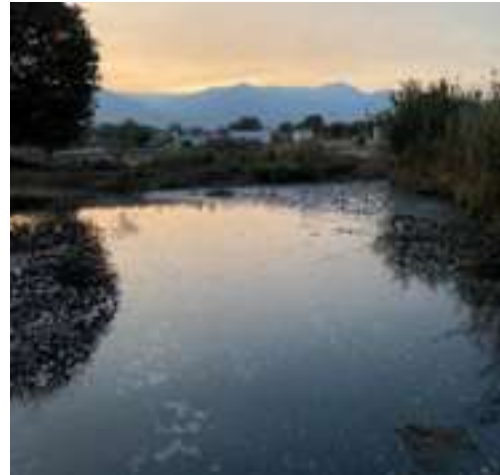
La PTAR no se encuentra en operación debido a la falta del suministro y colocación de la acometida eléctrica, las electro bombas en cárcamo de bombeo, así como la terminación de la rehabilitación de los humedales; las rejillas de cribado no se encuentran instaladas, solo se encuentra la estructura para colocarlas, en cuanto a la obra civil de cárcamo de bombeo, reactor, filtro, tanque de clorado, etc., se encuentra en buen estado, la línea de tubería de alcantarillado pasa directo a una laguna de almacenamiento de aguas residuales que se encuentra a un costado de la planta de tratamiento, con una descarga continua de 5.0 lps el cual filtra en los terrenos de cultivo aledaños. La PTAR desde el punto de vista técnico requiere ser rehabilitada en algunos de sus elementos del tren de tratamiento para su mejor funcionamiento.

Imagen 5.5. Vista general de la PTAR Fuente: Elaboración propia).

Imagen 5.6. Vista general de la descarga (Fuente: Elaboración propia).

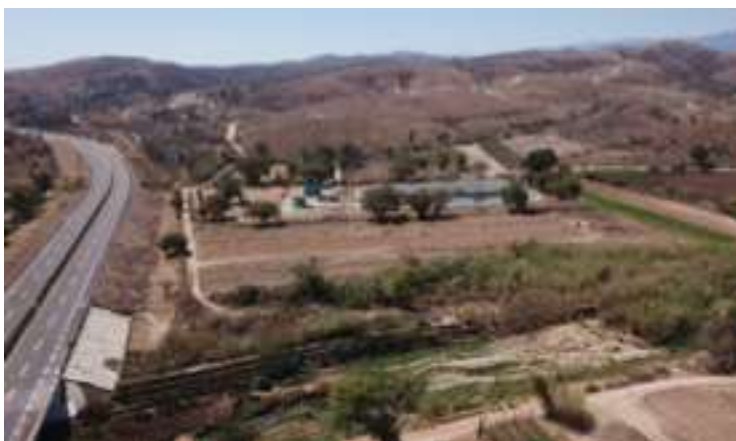
El problema principal de la PTAR recae en el pretratamiento, al no tener las dimensiones y características geométricas adecuadas para el gasto que recibe, estas se saturan, además las pendientes en la línea de tubería del pretratamiento primario al pretratamiento secundario, se estiman superiores a las normativas, debido a esto la velocidad del flujo no es la correcta, desbordando el gasto en el canal de sedimentación del pretratamiento secundario, ocasionando arrastres de sedimentos en todo el tren de tratamiento. También existen problemas de grasas y altas concentraciones de nutrientes de fosfatos y nitratos. Estructuralmente se presentan fisuras y grietas en muros de pretratamiento, corrosión excesiva en acero de escaleras de servicio y mantenimiento, tapas, marcos y contramarcos de registros. En las lagunas facultativas, se presentan grasas y fosfatos que no son removidos en el reactor R.A.F.A. La línea de descarga es de tubo de PVC de 4" con un gasto de descarga intermitente de 1.2 lps. La PTAR desde el punto de vista técnico requiere ser rehabilitada en algunos de sus elementos del tren de tratamiento para su mejor funcionamiento.

Imagen 5.7. Vista general de la PTAR (Fuente: Elaboración propia).

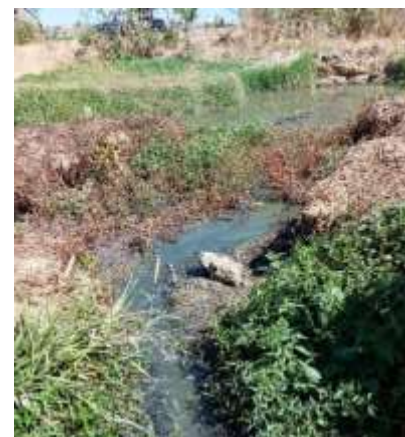
Imagen 5.8. Vista general de la descarga (Fuente: Elaboración propia).

PTAR 2: La planta de tratamiento se encuentra en estado de abandono, los elementos de la PTAR están afectados por deterioro ocasionado por las aguas pluviales, el ambiente y la falta de mantenimiento. El terreno en donde se ubica la PTAR se encuentra con arbustos y vegetación predominante de la región, la cerca perimetral está en mal estado. Actualmente la PTAR no recibe aportación de aguas residuales de la red de alcantarillado, la línea de descarga (emisor) de la red de alcantarillado pasa directo al cuerpo receptor sin ningún tipo de tratamiento.

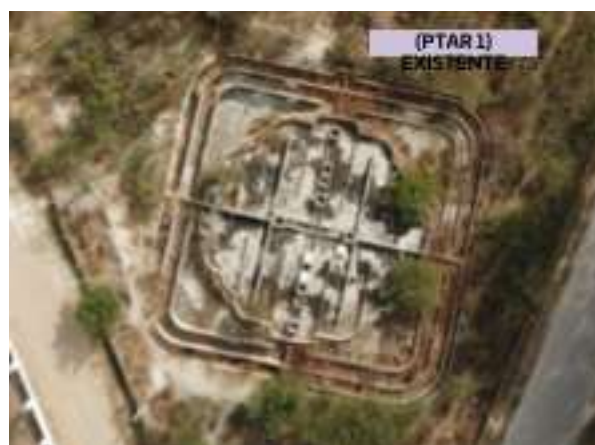
Este municipio cuenta con 2 plantas de Tratamiento, pero ninguna funciona y están en completo abandono por parte del municipio y agregando que tienen poca capacidad de operación, la descarga del sistema de alcantarillado es directa del último pozo de visita a un canal de tierra que converge con el Río Atoyac, con un gasto de descarga de 6.2 lps, por lo que es muy importante darle solución a esta problemática de contaminación. A continuación, se describe el estado en el que se encuentra cada una de ellas. PTAR 1: la planta de tratamiento de aguas residuales se encuentra inactiva y en mal estado debido al abandono total del inmueble, los elementos que componen este sistema de tratamiento de aguas residuales se encuentran en mal estado, los muros del pretratamiento, el módulo bioacuático y biofísico se encuentran con pérdida del recubrimiento y exposición del acero, el cual presenta corrosión al ser una PTAR construida a base de concreto reforzado y por el daño que tiene el inmueble.

Imagen 5.9. Vista general de la PTAR
(Fuente: Elaboración propia).

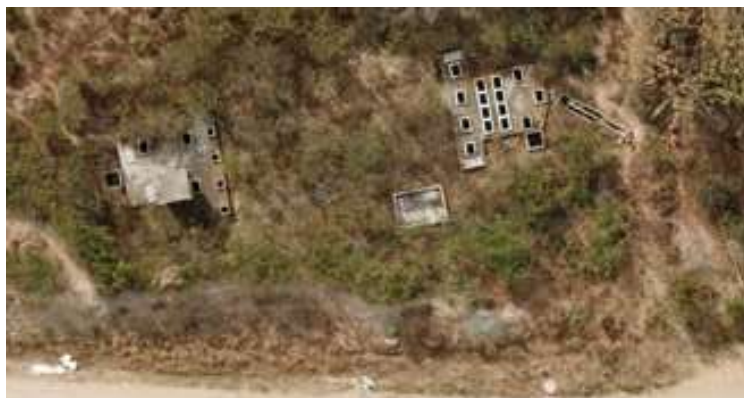
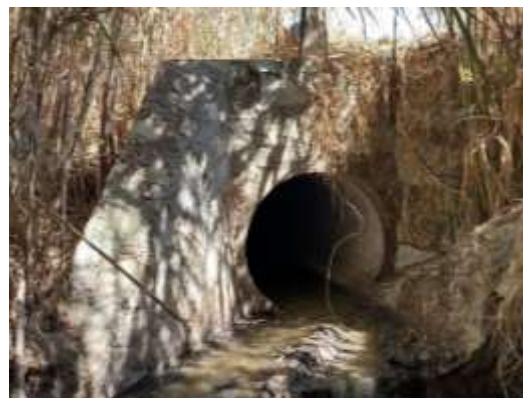
Imagen 5.10. Vista general de la PTAR
(Fuente: Elaboración propia).

Imagen 5.11. Vista general de la descarga (Fuente:
Elaboración propia).

Es necesario realizar una revisión técnica, económica y social; para determinar la elección de la tecnología apropiada para implementar el sistema de tratamiento; tomando en consideración que a la fecha se han hecho inversiones en dos plantas de tratamiento; las cuales actualmente no funcionan; considerando lo anterior lo más viable es la realización de un nuevo Proyecto de una PTAR con la capacidad de funcionamiento apropiada.

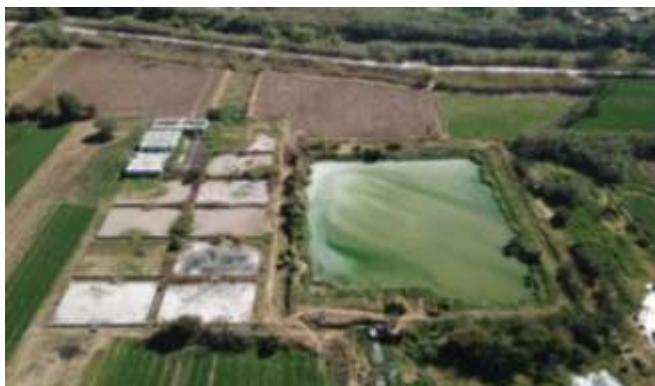
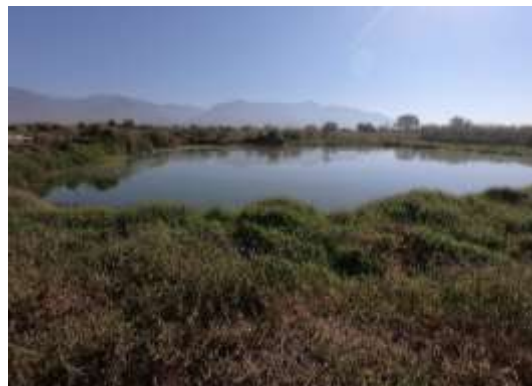
En general el estado actual de la planta de tratamiento es regular, ya que la estructura se encuentra sin operación desde hace más de 8 años, y requiere principalmente la sustitución de la red de tuberías. Dentro de los elementos que requieren mantenimiento correctivo, serían los humedales y el pretratamiento, ya que estos se encuentran inundados; el filtro percolar requiere ser vaciado y comprobar el funcionamiento de los elementos con los que cuenta. Para un mejor funcionamiento, requiere la construcción de una trampa de grasa o alargar el pretratamiento para evitar que a los tanques de sedimentación lleguen residuos sólidos y terminen azolvándose las tuberías.

Imagen 5.12. Vista general de la PTAR
(Fuente: elaboración propia).

Imagen 5.13. Vista general de la descarga
(Fuente: elaboración propia).

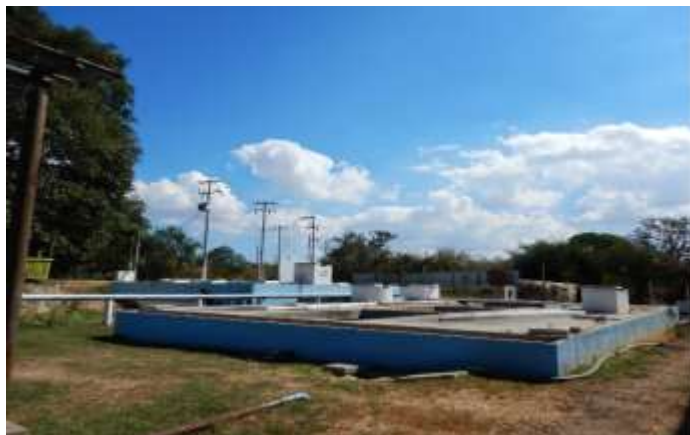
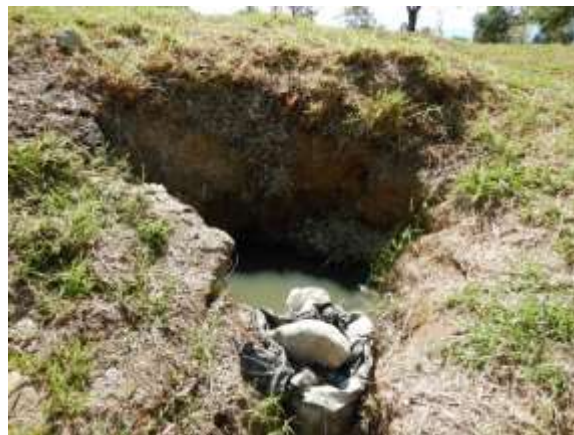
La PTAR fue construida en el año 2011, Se realizó la construcción de un nuevo biodigestor y se rehabilitó el existente; se realizará mantenimiento a los biodigestores cumpliendo los 8 meses de su último mantenimiento. Se encuentra en buenas condiciones en su conservación de obra civil, mecánica, eléctrica, tuvo su ultimo mantenimiento hace 8 meses, cuenta con la mayoría de las partes en el pre tratamiento, en los elementos de la PTAR y el tanque de sedimentación. La PTAR desde el punto de vista técnico requiere ser rehabilitada en sus elementos del tren de tratamiento para su mejor funcionamiento.

Imagen 5.14. Vista general de la PTAR
(Fuente: elaboración propia)

Imagen 5.15. Vista general de la PTAR
(Fuente: elaboración propia)

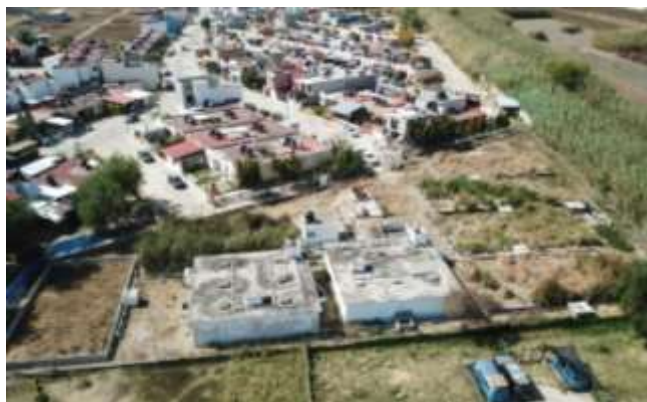
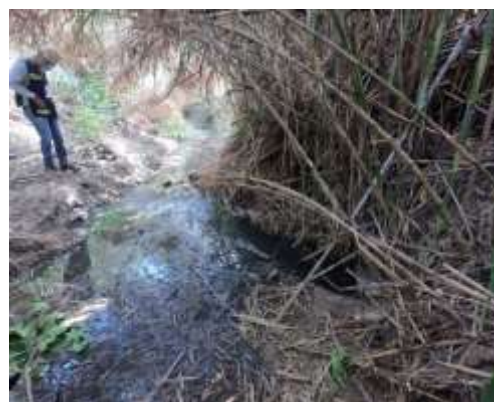
La planta de tratamiento se encuentra activa, debido a la falta de pretratamiento, el inadecuado funcionamiento de los tanques de sedimentación, se presentan formación de natas de grasas y sedimentos no retenidas, causando colmatación en el sustrato de los humedales. La descarga se realiza al arroyo Casahuatera que converge con el río Atoyac con un gasto de descarga de 1.5 lps. La PTAR desde el punto de vista técnico requiere ser rehabilitada en sus elementos del tren de tratamiento para su mejor funcionamiento.

Imagen 5.16. Vista general de la PTAR
(fuente: elaboración propia).

Imagen 5.17. Vista general de la descarga (fuente: elaboración propia).

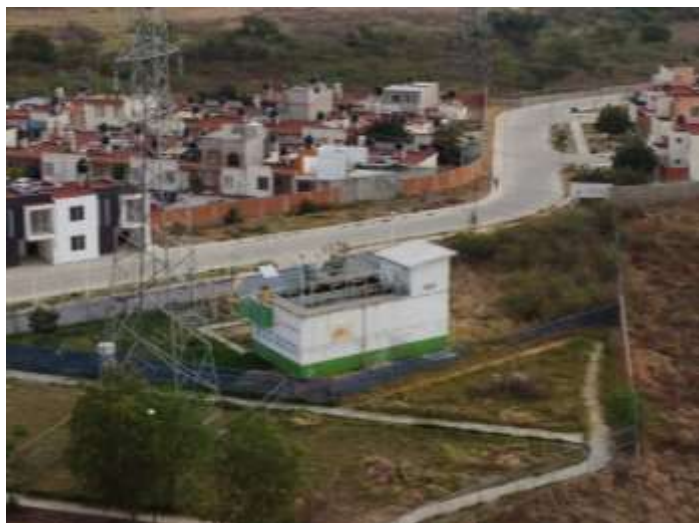
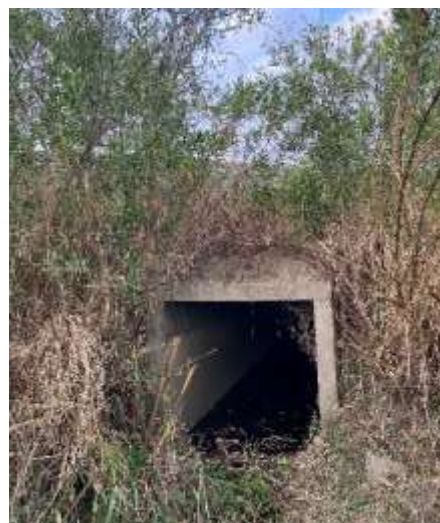
Imagen 5.18. Vista general de la PTAR (fuente: elaboración propia).

Imagen 5.19. Vista general de la descarga (fuente: elaboración propia).

De esta planta no se obtuvo información debido a que no se localizó al comité encargado de su operación, el municipio no tiene injerencia en su operación y mantenimiento.

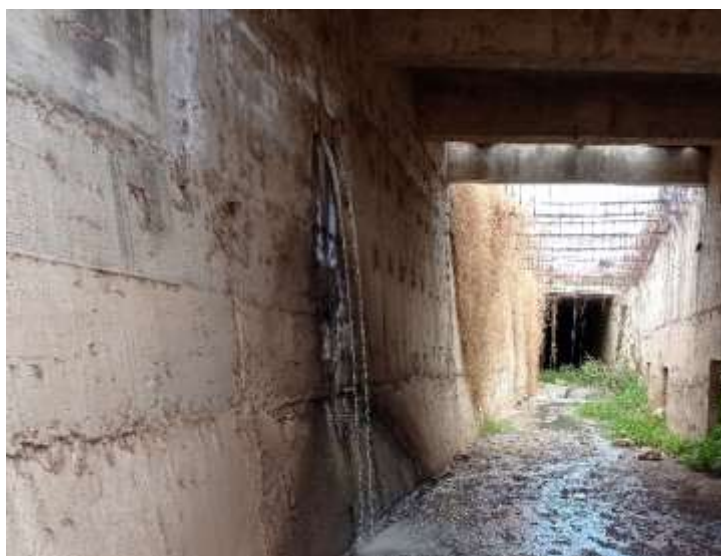
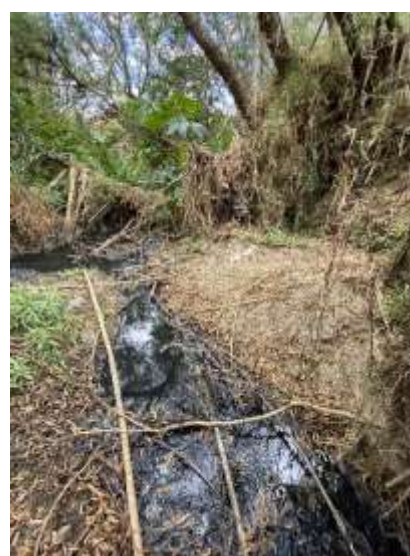
Imagen 5.20. Vista general de la PTAR (fuente: elaboración propia).

Imagen 5.21. Vista general de la descarga (fuente: elaboración propia).

De esta planta no se obtuvo información debido a que no se localizó al comité encargado de su operación, el municipio no tiene injerencia en su operación y mantenimiento.

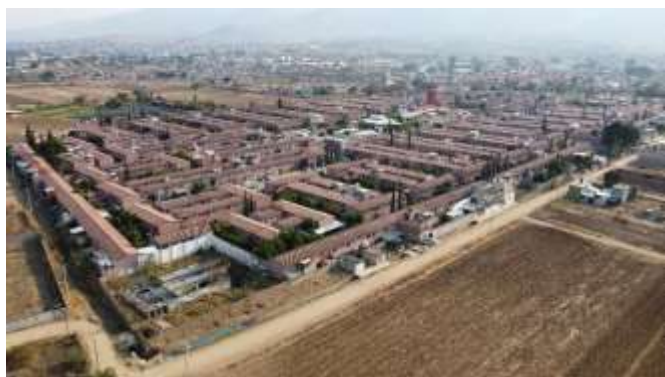
Actualmente la obra civil de la PTAR se encuentra en estado de abandono, por lo cual los muros de los elementos se encuentran con mohos adheridos en sus paredes. Se presenta fisuras en paredes. El predio de ubicación de la planta de tratamiento de aguas residuales se encuentra con vegetación y maleza abundante. Las tuberías existentes se encuentran afectadas por el ambiente y la exposición al sol. La descarga es mediante un tubo de PEAD de 90 cm de diámetro y se realiza directamente al Río Atoyac con un gasto de 4 lps con un nivel de contaminación muy alto. La PTAR desde el punto de vista técnico requiere ser rehabilitada en sus elementos del tren de tratamiento para su mejor funcionamiento.

Imagen 5.22. Vista general de la PTAR (fuente: elaboración propia).

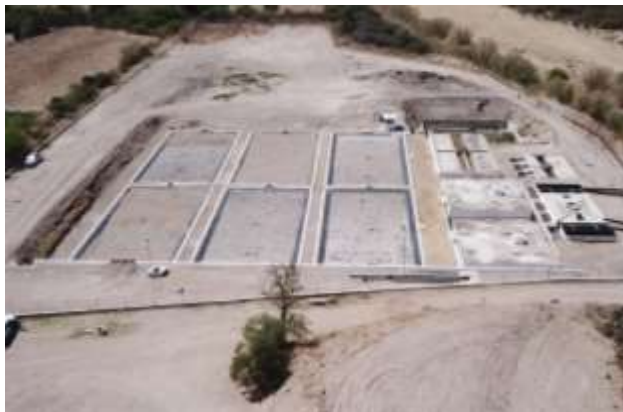
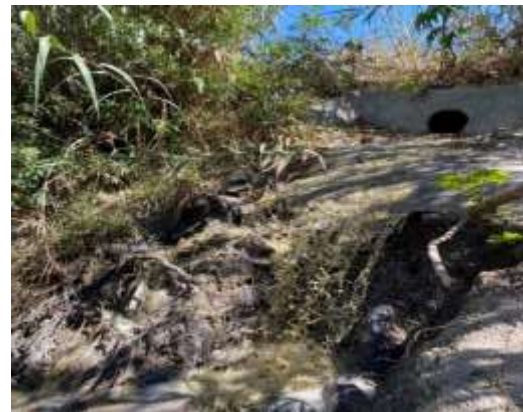
Los problemas principales que se presentan en la planta, es por el acarreo de sedimentos y grasa en todo el tren de tratamiento, por eso se encuentran implementado mejoras en maximizar la longitud de los canales sedimentadores, así como la trampa de grasas, con la ubicación de las rejillas. Además, se debe dar limpieza general a la planta, realizar correcciones las tuberías de los registros y cárcamos de distribución para estar en un mismo nivel. La línea de descarga de la PTAR llega al Río Salado mediante un tubo de PVC de 18" de diámetro, con un gasto continuo de 3.2 lps. La PTAR desde el punto de vista técnico requiere ser rehabilitada en sus elementos del tren de tratamiento para su mejor funcionamiento.

Imagen 5.24. Vista general de la PTAR (fuente: elaboración propia).

Imagen 5.25. Vista general de la descarga (fuente: elaboración propia).

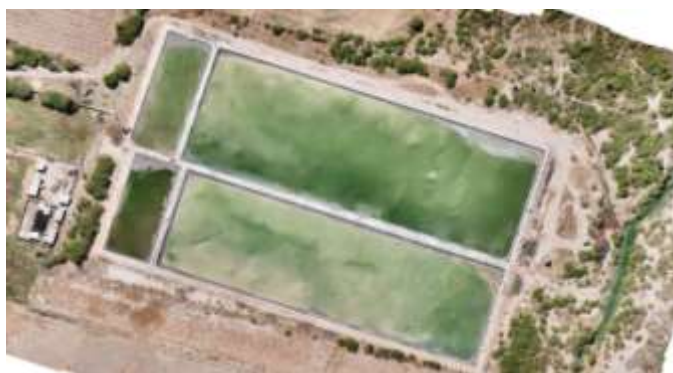
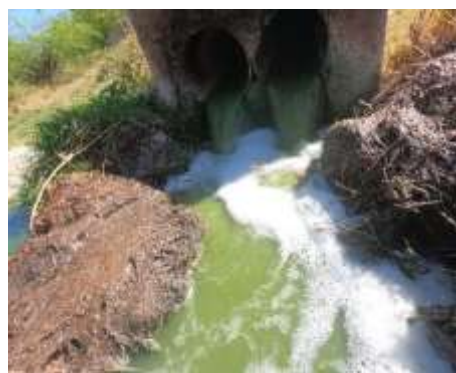
La PTAR tiene problemas con el arrastre de sedimentos (materia orgánica, arenas y lodos) en todo el tren de tratamiento. El funcionamiento del pretratamiento es ineficiente, los registros se encuentran en mal estado, las lagunas presentan sobrecarga de sedimentos, y un fuerte problema con las grasas; además de depósitos de restos vegetales por acción del viento, causa obstrucción de tuberías en el tren de tratamiento. Falta de mantenimiento en todos los elementos, y del mantenimiento periódico de las lagunas y tanque de clorado. Además de la mala dosificación de cloro. La línea de descarga de la PTAR llega a un arroyo que converge con el Río Salado mediante un tubo de PVC de 15" de diámetro, con un gasto promedio continuo de 4.7 lps. La PTAR desde el punto de vista técnico requiere ser rehabilitada en sus elementos del tren de tratamiento para su mejor funcionamiento.

Imagen 5.28. Vista general de la PTAR
(fuente: elaboración propia).

Imagen 5.29. Vista general de la descarga (fuente:
elaboración propia).

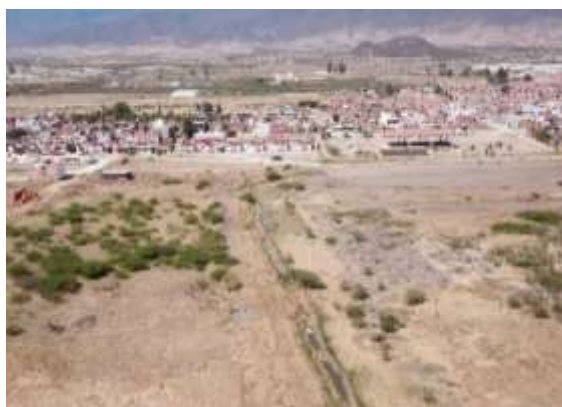
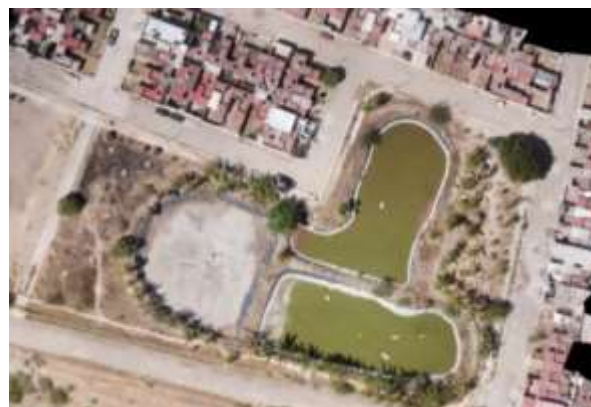
Las lagunas de estabilización están deshabilitadas por una acumulación excesiva de sedimentos y el afluente pasa directamente a la descarga hacia el canal de desagüe de la zona.

Imagen 5.30. Vista general de la PTAR
(fuente: elaboración propia).

Imagen 5.31. Vista general de la descarga (fuente:
elaboración propia).

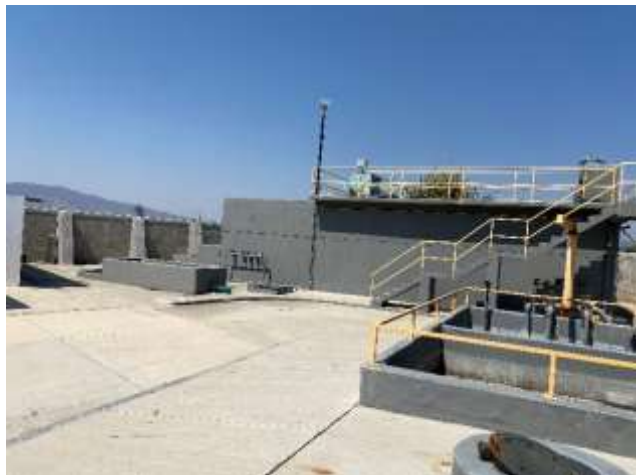
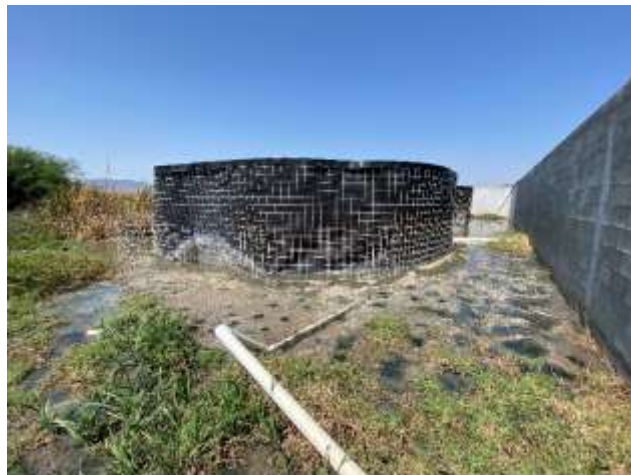
La PTAR está fuera de operación y el gasto pasa directamente hacia la descarga por la parte de atrás de la PTAR.

Imagen 5.32. Vista general de la PTAR (fuente: elaboración propia).

Imagen 5.33. Vista general de la descarga (fuente: elaboración propia).

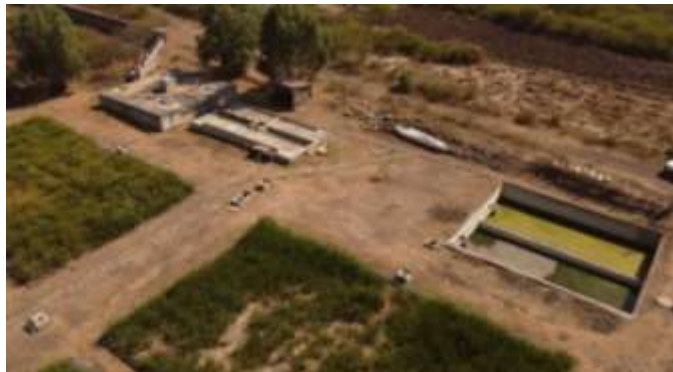
El funcionamiento es por gravedad. Tres válvulas se encuentran fuera de servicio y requieren mantenimiento. Los pantanos no funcionan adecuadamente y se llegan a tapan, mide 15 x 20 metros. Los muros del lecho de secado de lodos tienen grietas. A esta planta llegan las descargas de las tres secciones 1ra, 2da y 3ra. Las obras de excedencias se encuentran fuera de los límites de la planta. Se mide afluente con un gasto de 1.5 lps.

Imagen 5.34. Vista general de la PTAR (fuente: elaboración propia).

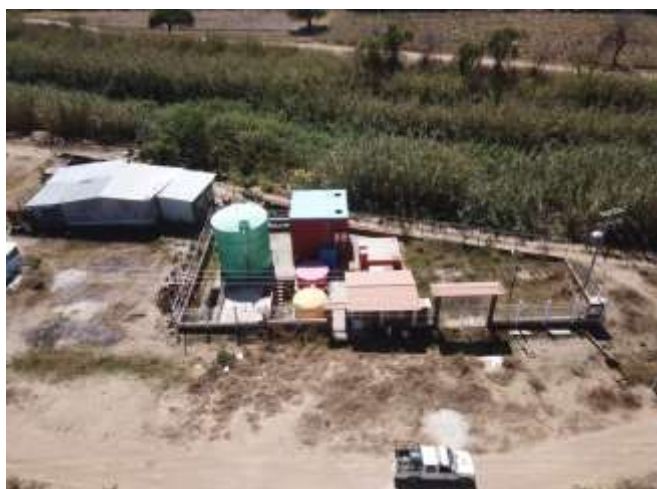
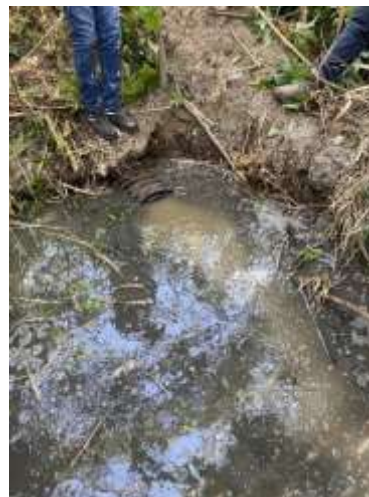
Todos los elementos la planta de tratamiento se encuentran nuevos, no se ha realizado el arranque de la PTAR ni se encuentra en operación debido a que; el gasto del afluente según el comité encargado de la planta es de 13 lps aprox. Y la PTAR fue construida con un gasto de diseño de 6 l/s, por lo cual consideran que es insuficiente para el gasto que general la población; por lo cual se encuentran en un procedimiento legal con la empresa constructora. El sistema de tratamiento está integrado por un tratamiento primario el cual consiste en un tanque sedimentador, un tratamiento secundario el cual consiste en un reactor anaerobio de flujo ascendente, un filtro percolador, tanque de sedimentador secundario y un tanque de ozonificación, además de un tercer tanque de sedimentación y almacenamiento. La descarga del sistema de alcantarillado es directa del último pozo de visita al río Salado sin ningún tratamiento, con una descarga continua de 7.0 lps., La PTAR existente desde un punto de vista técnico es posible rehabilitarla y ampliarla.

Imagen 5.36. Vista general de la PTAR (fuente: elaboración propia).

Imagen 5.37. Vista general de la descarga (fuente: elaboración propia).

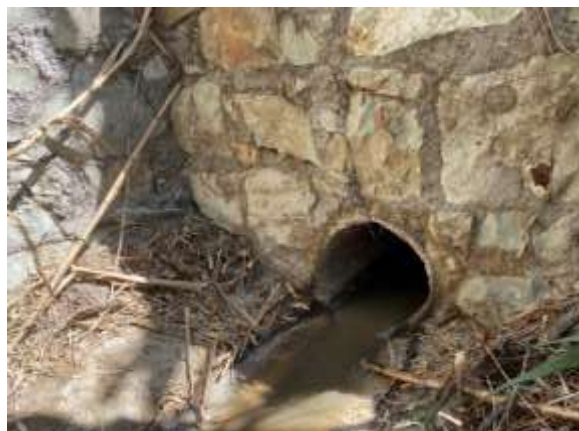
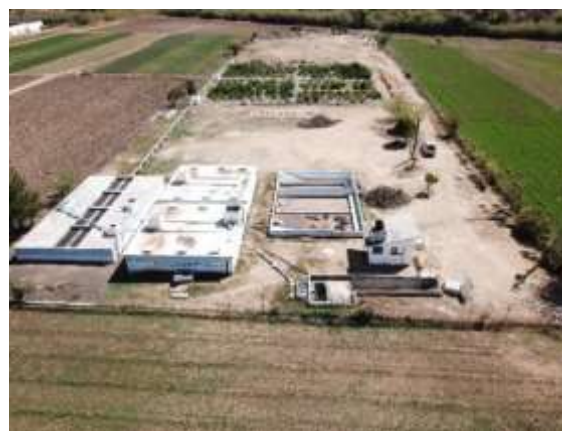
Imagen 5.38. Vista general de la PTAR
(fuente: elaboración propia).

Imagen 5.39. Vista general de la descarga
(fuente: elaboración propia).

Actualmente la PTAR está funcionando correctamente a pesar de que el pretratamiento no cuenta con las características adecuadas, esto se debe a que del gasto total que aporta el sistema de alcantarillado, solo el 30% entra a la planta para su tratamiento, el 70% se desvía con la obra de excedencias hacia el cuerpo receptor sin ningún tratamiento. Si la PTAR recibiera todo el gasto la calidad del tratamiento disminuiría debido a que el pretratamiento no tiene las características geométricas adecuadas para eliminar y sedimentar los sólidos que se presentan en el agua residual. Se requiere mantenimiento y limpieza general de la PTAR ya que sus elementos presentan algas y mohos adheridos en sus paredes, en cuanto al pretratamiento este requiere la reparación de las compuertas reguladoras de flujo y las rejillas de cribado, además de incrementar la longitud de los canales de sedimentación. La línea de descarga de la PTAR llega al Río Salado mediante un tubo de asbesto de 30 cm de diámetro, con un gasto promedio continuo de 13.0 lps. La PTAR existente desde un punto de vista técnico funciona adecuadamente pudiendo aumentar su eficiencia.

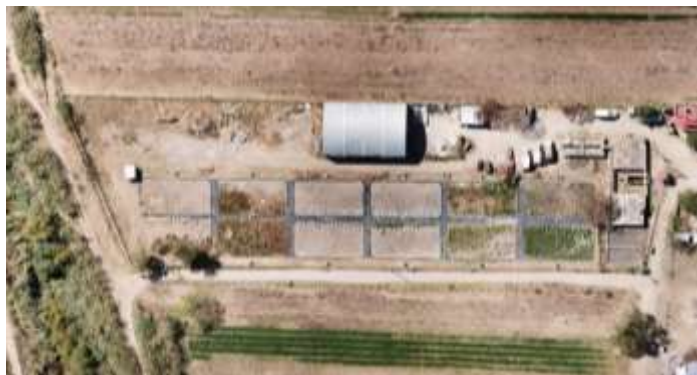
La PTAR se encuentra en condiciones regulares de operación, el estado de conservación de obra civil y eléctrico se encuentran en malas condiciones, los registros aun cumplen su función, pero debido a la falta de mantenimiento se tienen registros azolvados, y con presencia de corrosión en sus elementos de acero. En cuanto al pretratamiento se presenta grietas en los muros, de los canales de sedimentación y en la losa del piso del nivel de mantenimiento. En tanque de sedimentación no funcionan debido a que, al no haber una remoción de grasas y aceites, se forma una capa muy gruesa de estos componentes; además, se encuentran residuos sólidos, arenas, sólidos sedimentables y suspendidos en exceso que no son removidos en el pretratamiento. Las tuberías arrastran consigo sedimentos, grasas, nitrógenos y materia flotante no removida en los procesos anteriores, no cuenta con válvulas para su control. En el lecho de secado de lodos debido a la falta de mantenimiento, existe presencia de vegetación, lo que deteriora la estructura y los tiempos de permanencia del lodo son muy prolongados generando una acumulación excedente. Los humedales se encuentran funcionando de manera regular. La línea de descarga de la PTAR llega al Río Salado mediante un tubo de PVC de 4" de diámetro, con un gasto promedio continuo de 7.0 lps. En general la planta de tratamiento de San Sebastián Tutla se encuentra trabajando de forma regular. La PTAR existente desde un punto de vista técnico funciona adecuadamente pudiendo aumentar su eficiencia.

Imagen 5.40. Vista general de la PTAR (fuente: elaboración propia).

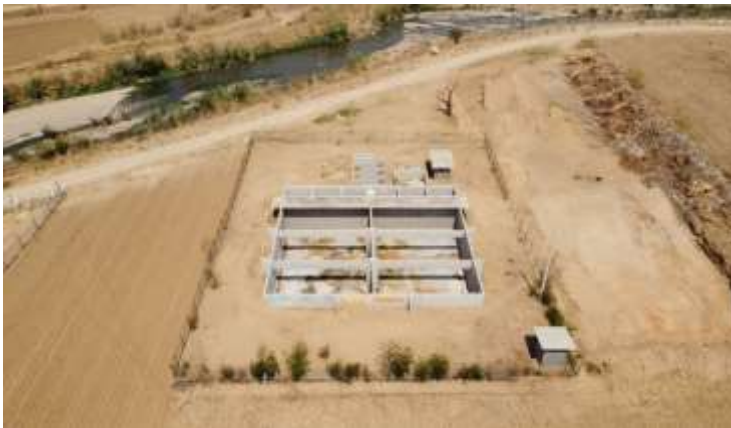
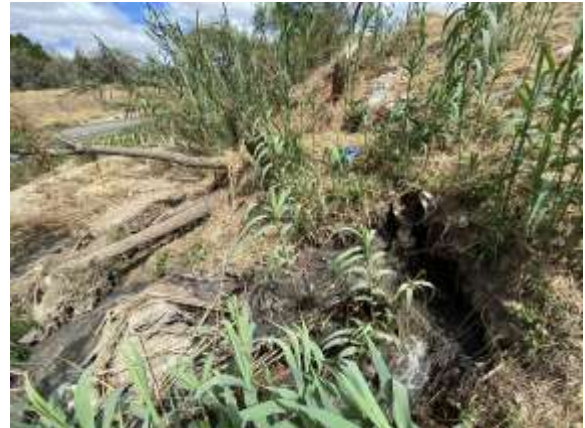
Actualmente la planta de tratamiento se encuentra en buen estado físico, pero sin operar, se construyó en el año 2010, hasta la fecha no ha entrado en operación. Los muros y elementos de la planta de la PTAR están en buenas condiciones para su funcionamiento. Es necesario realizar una revisión técnica, económica y social; para determinar la elección de la tecnología apropiada para implementar el sistema de tratamiento; tomando en consideración la infraestructura existente. Actualmente en el margen izquierdo del Rio Atoyac conforme al escurrimiento existen 7 descargas directas al rio Atoyac que corresponden a la Red de Alcantarillado Sanitario del municipio con gasto promedio de descarga de 2 lps., ante esta situación es indispensable la rehabilitación de la planta de tratamiento de aguas residuales.

Imagen 6.3.1. Vista general de la PTAR
(fuente: elaboración propia).

Imagen 6.3.2. Vista general de la descarga
(fuente: elaboración propia).

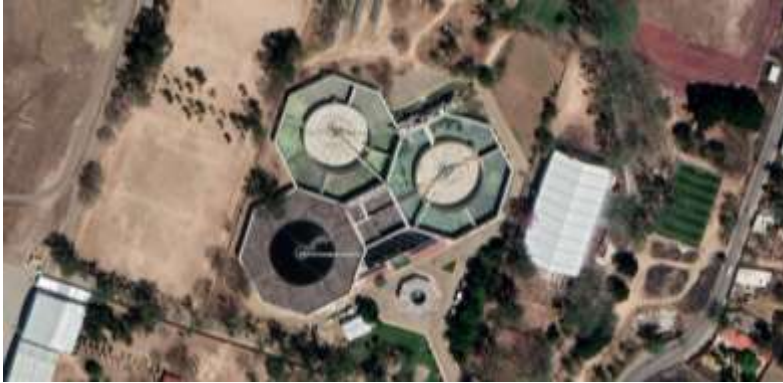
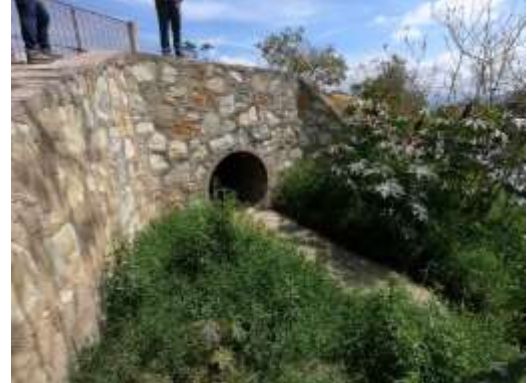
La planta de tratamiento de aguas residuales está diseñada para trabajar con gasto de 600 lps, sin embargo, debido a la falta de aportación está operando en con gasto de \pm 100 lps, esto ocasiona que la PTAR en este momento se encuentre sobre diseñada, provocando que dos sus reactores aerobios estén deshabilitados, el segundo por cuestiones de mantenimiento y el tercero definitivamente por la falta de gasto de operación. La problemática principal que tiene la PTAR recae el en exceso de grasas y altas concentraciones de nitrógenos, carga orgánica y rastro proveniente de mataderos, esto desestabiliza el sistema de tratamiento provocando deficiencia de este y costos elevados de operación. Para lograr estabilizar el sistema se tiene que retener la aportación de aguas en el cárcamo de bombeo, generando problemas a los elementos de este.

El tiempo de estabilización del sistema de tratamiento se demora un aproximado de 2 horas. También se tienen problemas en el tanque aireador del reactor en operación, debido a la falta de mantenimiento, los difusores se encuentran obstruidos probablemente por lodos sedimentados, esto se refleja en el burbujeo el cual no es uniforme provocando zonas anóxicas (zona de lodos muertos). Los gastos de operación de la PTAR se estiman en 1,200,000.00 pesos mensuales, esto debido a que los gastos de energía eléctrica son de 600 mil en la PTAR y 80 mil en el cárcamo de bombeo. La descarga se realiza en el Rio Atoyac en un tubo de concreto de 1.50 cm de diámetro.

Imagen 6.3.3. Vista general de la PTAR
(fuente: elaboración propia).

Imagen 6.3.4. Vista general de la descarga
(fuente: elaboración propia).

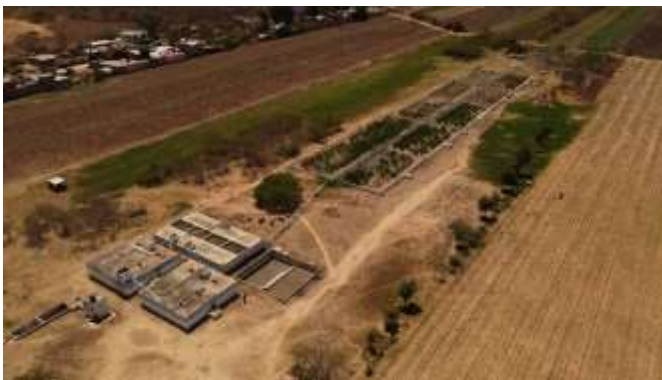
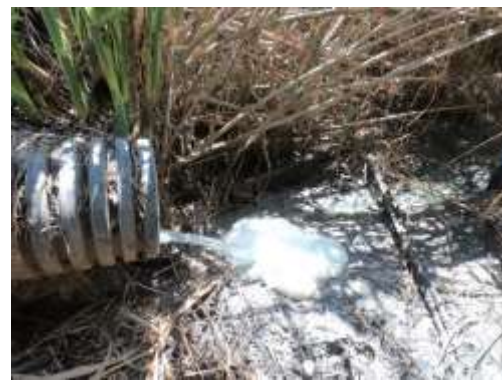
La planta de tratamiento de aguas residuales cuenta con un funcionamiento aceptable, pero requiere mantenimiento, ya que no lo ha recibido desde su construcción. El pretratamiento requiere ampliación para detener adecuadamente los residuos sólidos y estos no lleguen al tratamiento primario y secundario, la línea de tubería de la descarga de la PTAR llega al río Atoyac mediante un tubo de PEAD de 32", con un gasto continuo de 4.00 lps. La PTAR desde el punto de vista técnico requiere ser rehabilitada en sus elementos del tren de tratamiento para su mejor funcionamiento.

Imagen 6.3.5. Vista general de la PTAR
(fuente: elaboración propia).

Imagen 6.3.6. Vista general de la descarga (fuente:
elaboración propia).

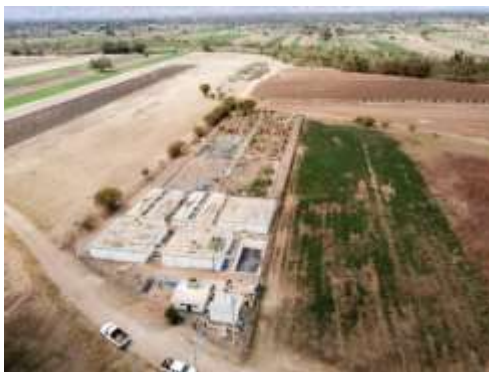
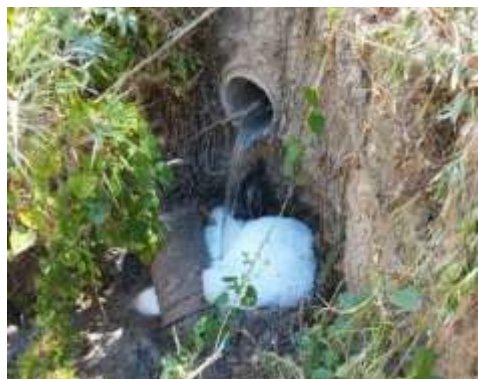
La planta de tratamiento de aguas residuales cuenta con un funcionamiento aceptable, pero requiere mantenimiento y ampliación ya que fue diseñada para 3000 habitantes y actualmente opera para 6000 habitantes rebasando el gasto de diseño. La línea de tubería de la descarga de la PTAR llega al río Atoyac mediante un tubo de asbesto de 60 cm de diámetro, con un gasto continuo de 3.50 lps. La PTAR desde el punto de vista técnico requiere ser rehabilitada en sus elementos del tren de tratamiento para su mejor funcionamiento.

Imagen 6.3.7. Vista general de la PTAR (fuente: elaboración propia).

Imagen 6.3.8. Vista general de la descarga (fuente: elaboración propia).

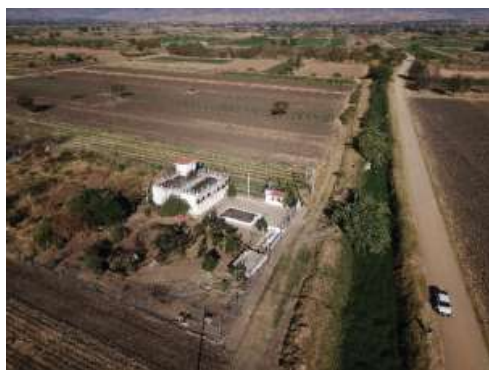
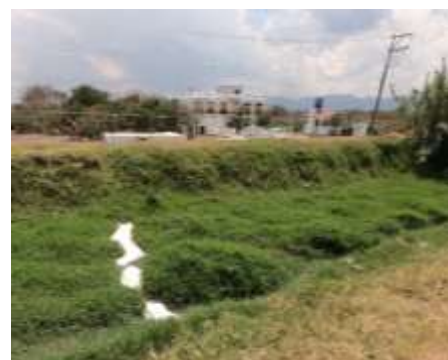
La planta de tratamiento de aguas residuales cuenta con un funcionamiento aceptable, pero requiere mantenimiento, el principal problema de la PTAR es el pretratamiento, el gasto sobrepasa las dimensiones, además de que las rejillas instaladas no remueven los sólidos del afluente, generando el arrastre de sedimentos y demás partículas en todo el tren de tratamiento. El reactor aerobio presenta problemas con la aireación que no es uniforme y genera cortocircuito, haciendo que un porcentaje del afluente pase directamente al sedimentador. Las aguas tratadas presentan un fuerte problema de espumas, grasas y presencia de algas, por la baja remoción de nutrientes de fosfatos y nitratos. La línea de tubería de la descarga de la PTAR llega al río Atoyac mediante un tubo de PVC de 4" de diámetro, con un gasto continuo de 6.00 lps y presenta problemas con alta presencia de espuma blanca producto de los residuos de los detergentes. La PTAR desde el punto de vista técnico requiere ser rehabilitada en sus elementos del tren de tratamiento para su mejor funcionamiento.

Imagen 6.3.9. Vista general de la PTAR (fuente: elaboración propia).

Imagen 6.3.10. Vista general de la descarga (fuente: elaboración propia).

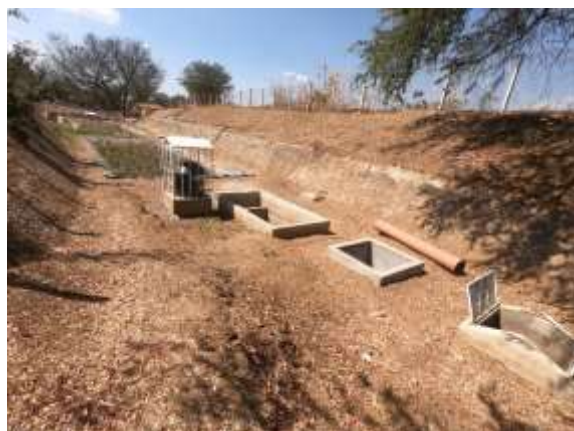
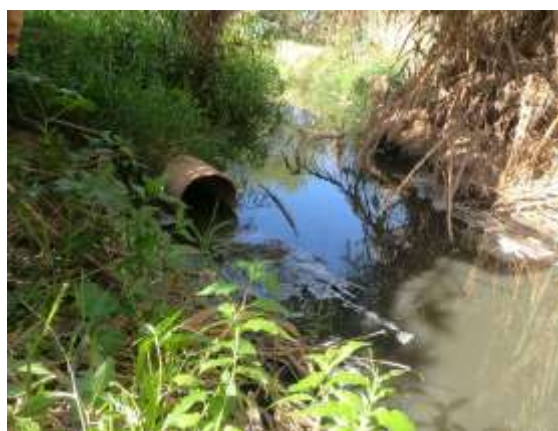
El mantenimiento correctivo que se realizó a la planta puede llegar a presentar problemas en el arranque, ya que la tubería de la entrada al pretratamiento y de la línea de excedencias están al mismo nivel. La tubería de excedencia presenta un marco para una compuerta, pero si esta no tiene un empaque que genere el sellado se generan fugas del gasto hacia esta línea. Se debe de clausurar correctamente la línea de excedencia original ya que presenta agua estancada que necesita ser removida para no favorecer la crianza de vectores (mosquitos). Hace falta implementar una trampa de grasa para evitar problemas en los reactores. Además de realizar una buena distribución de la grava y remoción de sólidos de los humedales, así como llevar a cabo el sembrado de plantas, además de una limpieza general a la planta.

Imagen 6.3.11. Vista general de la PTAR (fuente: elaboración propia).

Imagen 6.3.12. Vista general de la descarga (fuente: elaboración propia).

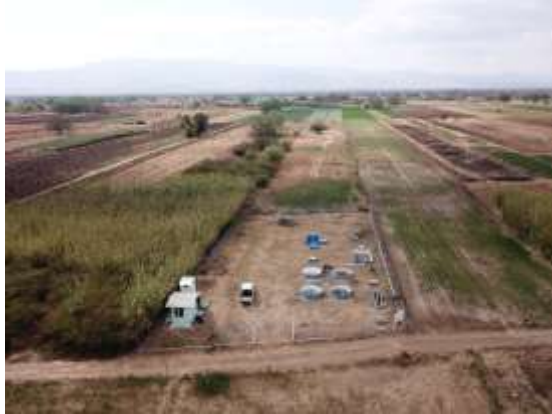
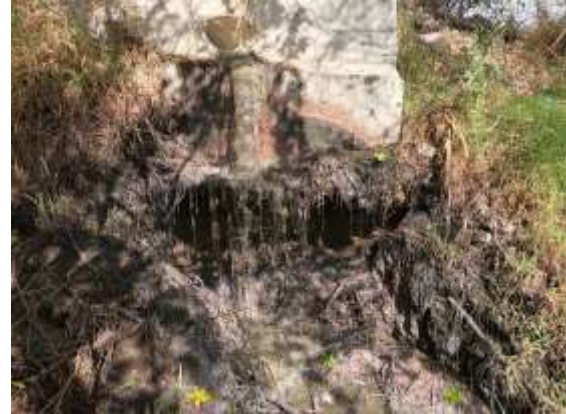
La PTAR de la colonia Emiliano Zapata se encuentra sin funcionar y requiere de una limpieza general de toda la planta, así como el cambio de tuberías que se encuentran expuestas al sol ya que presentan pérdida de resistencia y rupturas, y requiere del correcto equipamiento de dosificador de cloro. Se recomienda hacer mejoras en el pretratamiento (extender la longitud de los canales sedimentadores), así como la correcta ubicación de rejillas y compuertas que regulen la velocidad del flujo con la finalidad de que los sólidos se sedimenten y no genere un arrastre al tren de tratamiento, generando una sobrecarga y deficiencias en todo el proceso. Se recomienda implementar una trampa de grasas para evitar problemas en los reactores y en la calidad del efluente final. Es necesario capacitar al personal encargado de la PTAR para su correcta operación, edificación de problema y su mantenimiento; así como la correcta disposición de los lodos removidos. La línea de descarga de la PTAR llega al Río Atoyac mediante un tubo de PVC de 10" de diámetro, con un gasto continuo de 2.95 lps. La PTAR desde el punto de vista técnico requiere ser rehabilitada en sus elementos del tren de tratamiento para su mejor funcionamiento.

Imagen 6.3.13. Vista general de la PTAR (fuente: elaboración propia).

Imagen 6.3.14. Vista general de la descarga (fuente: elaboración propia).

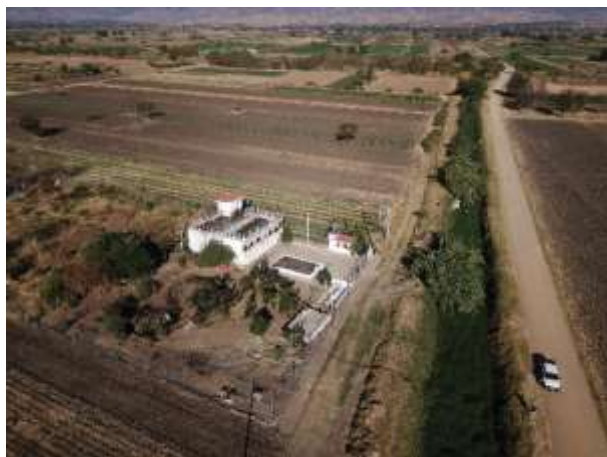
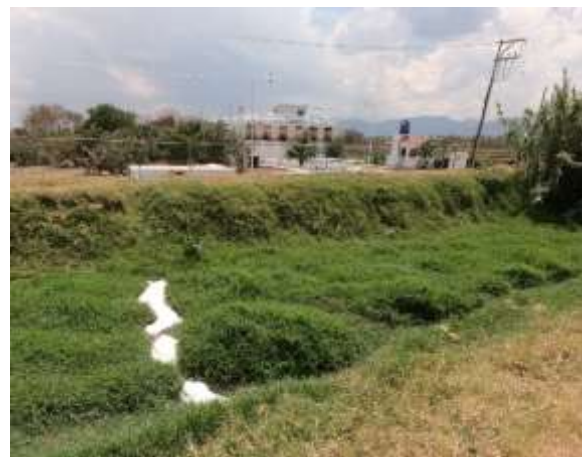
La planta de tratamiento de aguas residuales cuenta con un funcionamiento aceptable, pero requiere mantenimiento, el principal problema de la PTAR es el pretratamiento, el gasto sobrepasa las dimensiones, además de que las rejillas instaladas no remueven los sólidos del afluente, generando el arrastre de sedimentos y demás partículas en todo el tren de tratamiento. El reactor aerobio presenta problemas con la aireación que no es uniforme y genera cortocircuito, haciendo que un porcentaje del afluente pase directamente al sedimentador. Las aguas tratadas presentan un fuerte problema de espumas, grasas y presencia de algas, por la baja remoción de nutrientes de fosfatos y nitratos. La línea de tubería de la descarga de la PTAR llega al río Atoyac mediante un tubo de PVC de 4" de diámetro, con un gasto continuo de 6.00 lps y presenta problemas con alta presencia de espuma blanca producto de los residuos de los detergentes. La PTAR desde el punto de vista técnico requiere ser rehabilitada en sus elementos del tren de tratamiento para su mejor funcionamiento.

Imagen 6.3.15. Vista general de la PTAR.

Imagen 6.3.16. Vista general de la descarga.
