PALACIO FEDERAL

PROYECTO: **RESTAURACIÓN DE LA FACHADA PRINCIPAL**

PLANO: **DIAGNOSTICO FACHADA PRINCIPAL CUADRANTE A, CUADRANTE B**

CLAVE: **Di-FP-03**

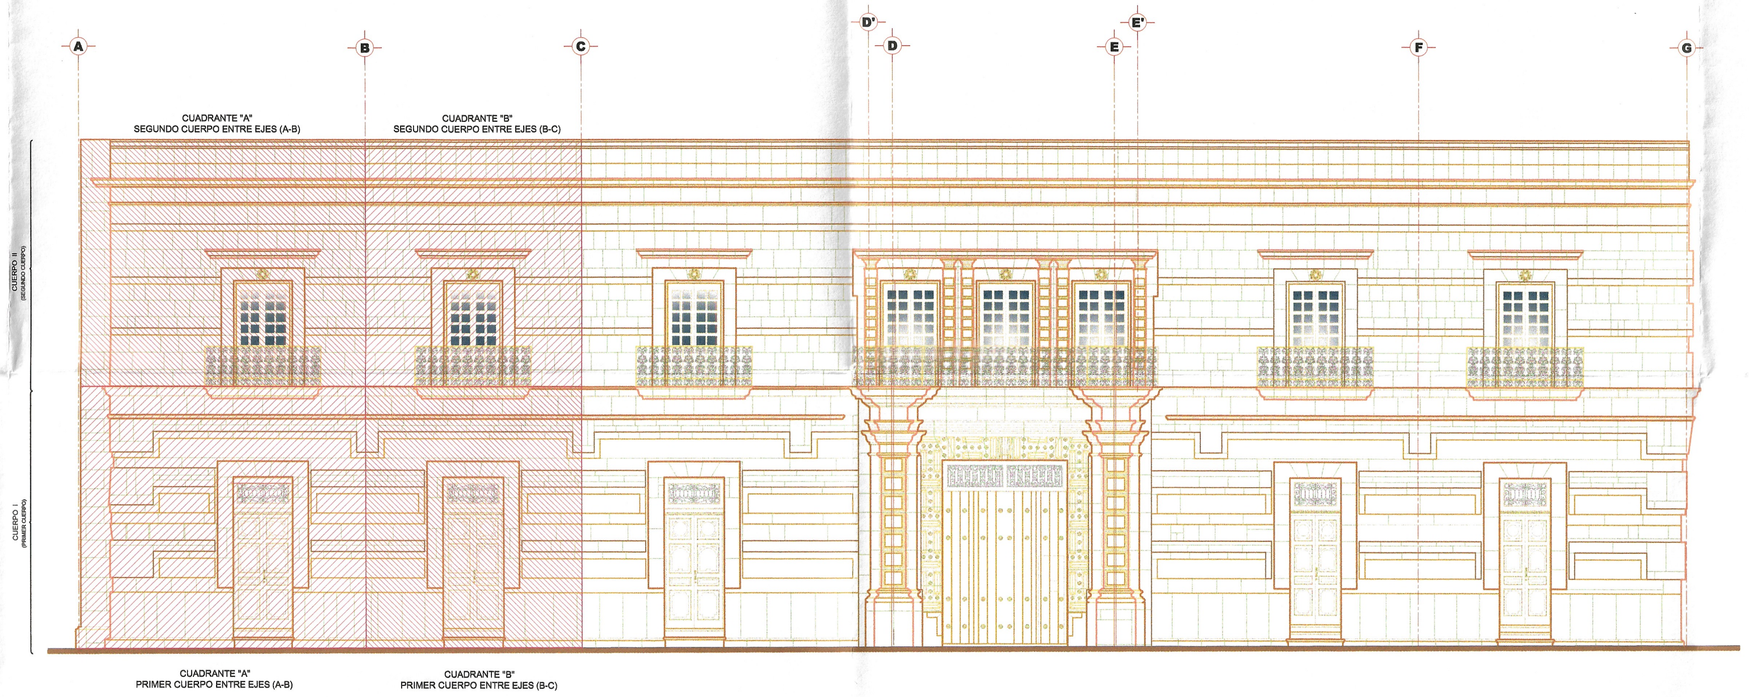
RESTAURACIÓN
DEL
PALACIO FEDERAL
FACHADA PRINCIPAL

- A — Desportillamientos mayores y/o piezas faltantes por estallamiento e intemperización por efectos de elementos parásitos de elementos labrados en piedra de cantera.

- B — Remoldeos y emplastes existentes hechos a base de argamasa de cemento-arena, inadecuados y perjudiciales por la acción degradante por dureza que el cemento produce en la piedra de cantera.

- C — Sillares de piedra de cantera con grietas y estallamiento, desprendimiento del rejunteo que permite la penetración de la humedad y contaminantes que aceleren el proceso de degradación de los elementos petreos.

- D — Concentración de musgos y hongos producidos por la humedad del agua de lluvia en la piedra de cantera.
- E — Desportillamientos en la ornamentación, aristas, molduras y elementos labrados de piedra de cantera "Verde Oaxaca".

- F — Estallamiento de sillar de piedra de cantera en forma de exfoliación, intemperismo o contaminación ambiental,así como vandalismo.
- G — Sillar de piedra de cantera el cual por efectos del intemperismo, el polvo y la contaminación ambiental se encuentran en grave estado de deleznabilidad, así como fragmentos faltantes en ellos.

- K — Presencia de aplanados anacrónicos al soporte original de elaborados a base de argamasa de cemento-arena, inadecuados y perjudiciales por la acción degradante que produce en la piedra de cantera.
