PALACIO FEDERAL

PROYECTO: **RESTAURACIÓN DE LA FACHADA PRINCIPAL**

PLANO: **DIAGNOSTICO FACHADA PRINCIPAL**
CUADRANTE C, CUADRANTE D

CLAVE: **DI-FP-04**

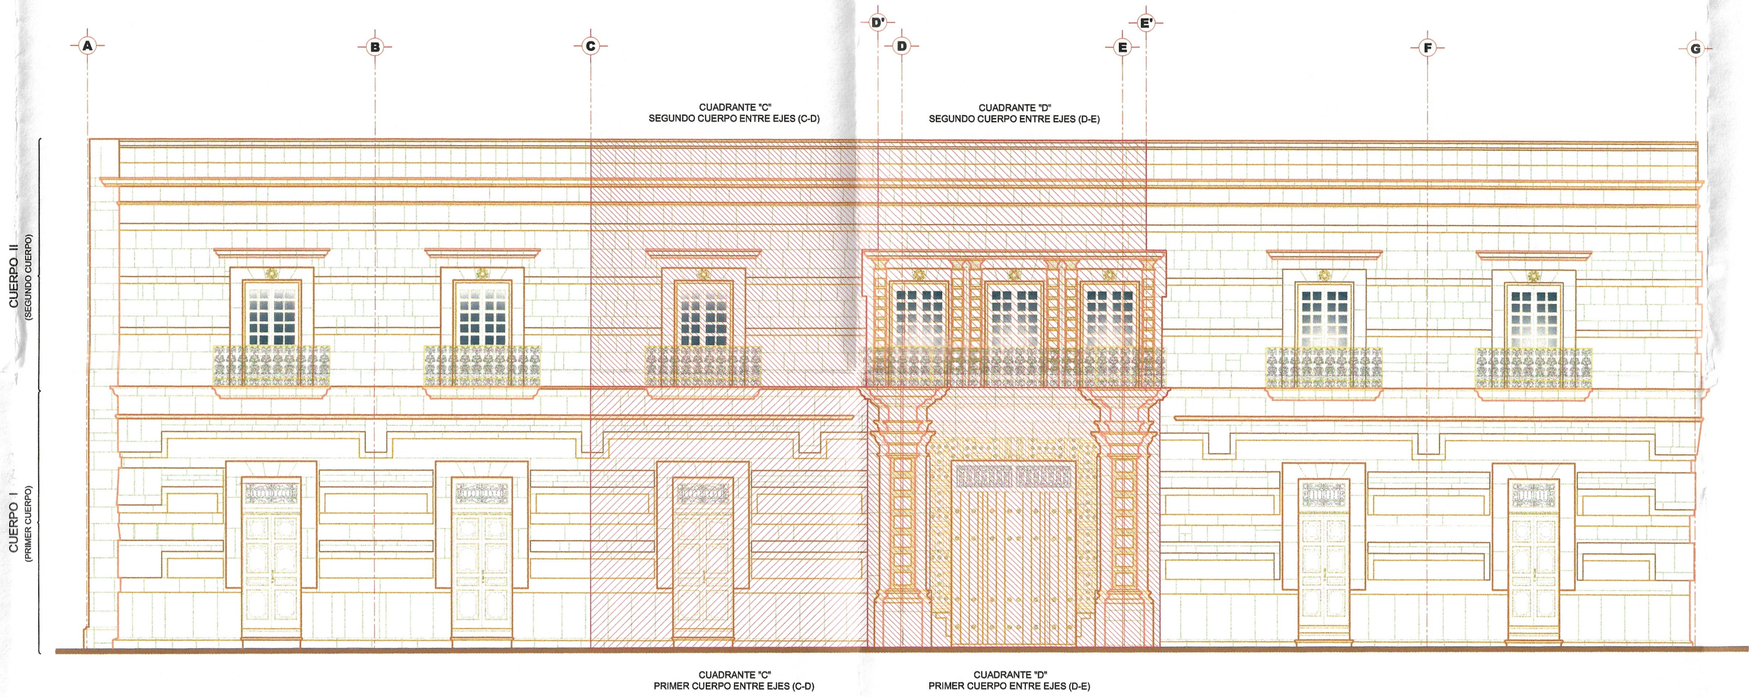
CUADRANTE "D"
SEGUNDO CUERPO ENTRE EJES (D'-E')

- A — Desportillamientos mayores y/o piezas faltantes por estallamiento e intemperización por efectos de elementos parásitos de elementos labrados en piedra de cantera.

- B — Remoldeos y emplastes existentes hechos a base de argamasa de cemento-arena, inadecuados y perjudiciales por la acción degradante por dureza que el cemento produce en la piedra de cantera.

- C — Sillares de piedra de cantera con grietas y estallamiento, desprendimiento del rejunteo que permite la penetración de la humedad y contaminantes que aceleran el proceso de degradación de los elementos petreos.

- D — Concentración de musgos y hongos producidos por la humedad del agua de lluvia en la piedra de cantera.
- E — Desportillamientos en la ornamentación, aristas, molduras y elementos labrados de piedra de cantera "Verde Oaxaca".

- F — Estallamiento de sillar de piedra de cantera en forma de exfoliación, intemperismo o contaminación ambiental,así como vandalismo.
- G — Sillar de piedra de cantera el cual por efectos del intemperismo, el polvo y la contaminación ambiental se encuentran en grave estado de deleznabilidad, así como fragmentos faltantes en ellos.

- K — Presencia de aplanados y recubrimientos en general de la fachada a base de la base de argamasa de cemento-arena, inadecuados y perjudiciales por la acción degradante por dureza que el cemento produce en la piedra de cantera.
