RESTAURACIÓN DE LA FACHADA NORTE DE LA CATEDRAL DE OAXACA

PLANO:
REGISTRO DE DETERIOROS
CONTRAFUERTES
FACHADA NORTE

CLAVE:
RET 02

MARZO DE 2004

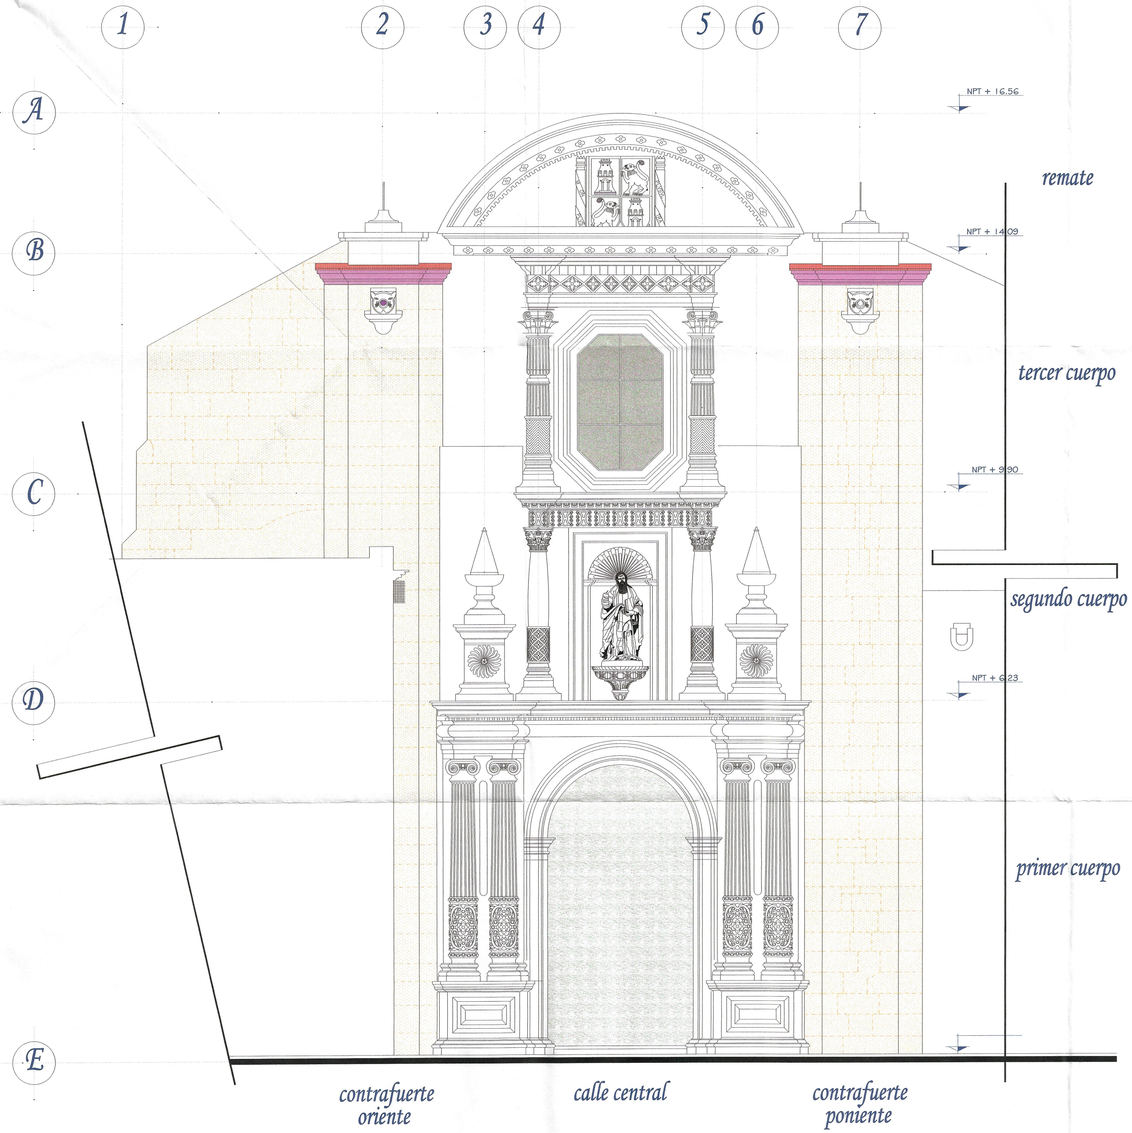
FACHADA DE REFERENCIA

ENLADRILLADO DETERIORADO EN CORONA DE CONTRAFUERTE, PROVOCANDO FILTRACIONES PLUVIALES.

ELEMENTOS DE PIEDRA CANTERA DETERIORADOS EN CORNISAMIENTO DE CONTRAFUERTE,PRESENTANDO FRACTURAS Y/O ARISTAS DESPOSTILLADAS, AFECTADOS POR LA ACCIÓN DE HIDROLISIS E INTEMPERISMO.

ELEMENTO AGREGADO EN GÁRGOLA DE CONTRAFUERTE.

CONCENTRACIÓN DE MUSGO Y HONGOS, EN SILLAREJOS DE PIEDRA CANTERA EN CONTRAFUERTES, PRODUCIDA POR LA HUMEDAD DEL AGUA DE LLUVIA.

DISGREGACIÓN DE JUNTAS EN CONTRAFUERTES, OCASIONADO POR LA ACCIÓN DE HIDROLISIS E INTEMPERISMO.

PRESENCIA DE FLORA NOCIVA EN CONTRAFUERTE, OCASIONANDO CONCENTRACIÓN DE HUMEDAD.

PRESENCIA DE GRAFFITI EN CONTRAFUERTE

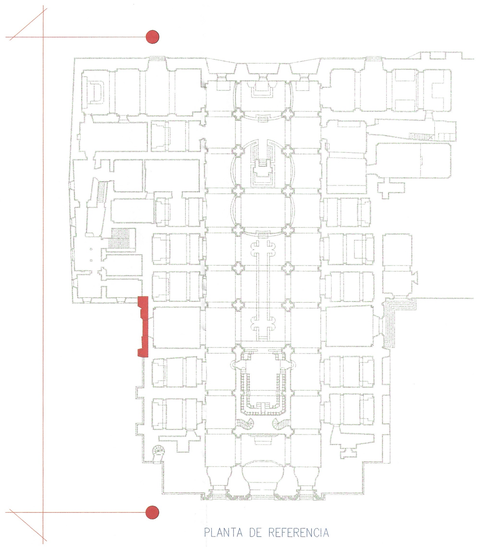
PLANTA DE REFERENCIA

PRESENCIA DE FLORA NOCIVA EN CONTRAFUERTE, OCASIONANDO CONCENTRACIÓN DE HUMEDAD.

DISGREGACIÓN DE JUNTAS EN CONTRAFUERTES, OCASIONADO POR LA ACCIÓN DE HIDROLISIS E INTEMPERISMO.

CONCENTRACIÓN DE MUSGO Y HONGOS, EN SILLAREJOS DE PIEDRA CANTERA EN CONTRAFUERTES, PRODUCIDA POR LA HUMEDAD DEL AGUA DE LLUVIA.
