GOBIERNO DEL ESTADO DE OAXACA

COPAE
COMISION DEL PATRIMONIO EDIFICADO

PLANO: DIAGNOSTICO PRIMER CUERPO CUADRANTE " A "	CLAVE: D1-02

ELABORO: arquivolta s.a.de c.v.
arq. fernando a. sanchez chavez

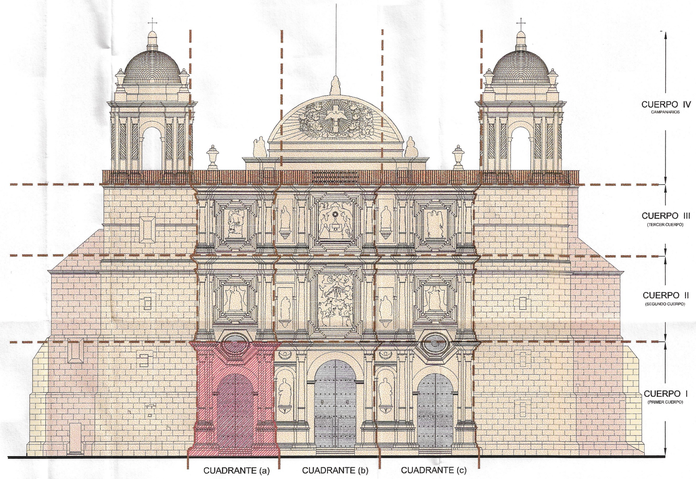
CUADRANTE "a"

CUADRO DE PIEZAS EN ESTADO DELEZNABLE SEGUN SIMBOLOGIA ADYACENTE CUERPO I CUADRANTE (a)

- Sillar en estado polvurolento y exfoliación por intemperización y concentración de agua.
- (B) Macetones labrados en piedra "Verde Oaxaca", que por efectos del intemperismo, el polvo, el guano de paloma y la contaminación ambiental se encuentra en grave estado de deleznabilidad.

- Relieves de piedra de cantera "Verde Oaxaca", el cual por efectos del intemperismo, el polvo, el guano de paloma y la contaminación ambiental se encuentra en grave estado de deleznabilidad, así como elementos faltantes en ellos.

- (D) Emplastes existentes hechos a base de argamasa sobre ornamentos de cemento-arena, inadecuados y perjudiciales por la acción degradante por dureza que el cemento produce en la cantera.

- Desportillamientos mayores y/o piezas faltantes por estallamiento e intemperización por efectos de elementos parásitos de elementos labrados en cantera "Verde Oaxaca".

- (F) Desportillamientos en la ornamentación labrada en cantera "Verde Oaxaca" en los frisos de los entablamentos.
- Desportillamientos en la ornamentación labrada en cantera "Verde Oaxaca" que enmarca los relieves de las escenas en el segundo cuerpo y tercer cuerpo.

- (L) Remoldeos existentes hechos a base de argamasa de cemento-arena, inadecuados y perjudiciales por la acción degradante por dureza que el cemento produce en la cantera.

- (O) Juntas abiertas y/o fracturadas que permiten la penetración de humedad y contaminantes que aceleran el proceso de deterioro.
- (P)
- Nota: Todos los elementos de cantera se encuentran afectados por la acción de hidrólisis e intemperismo.

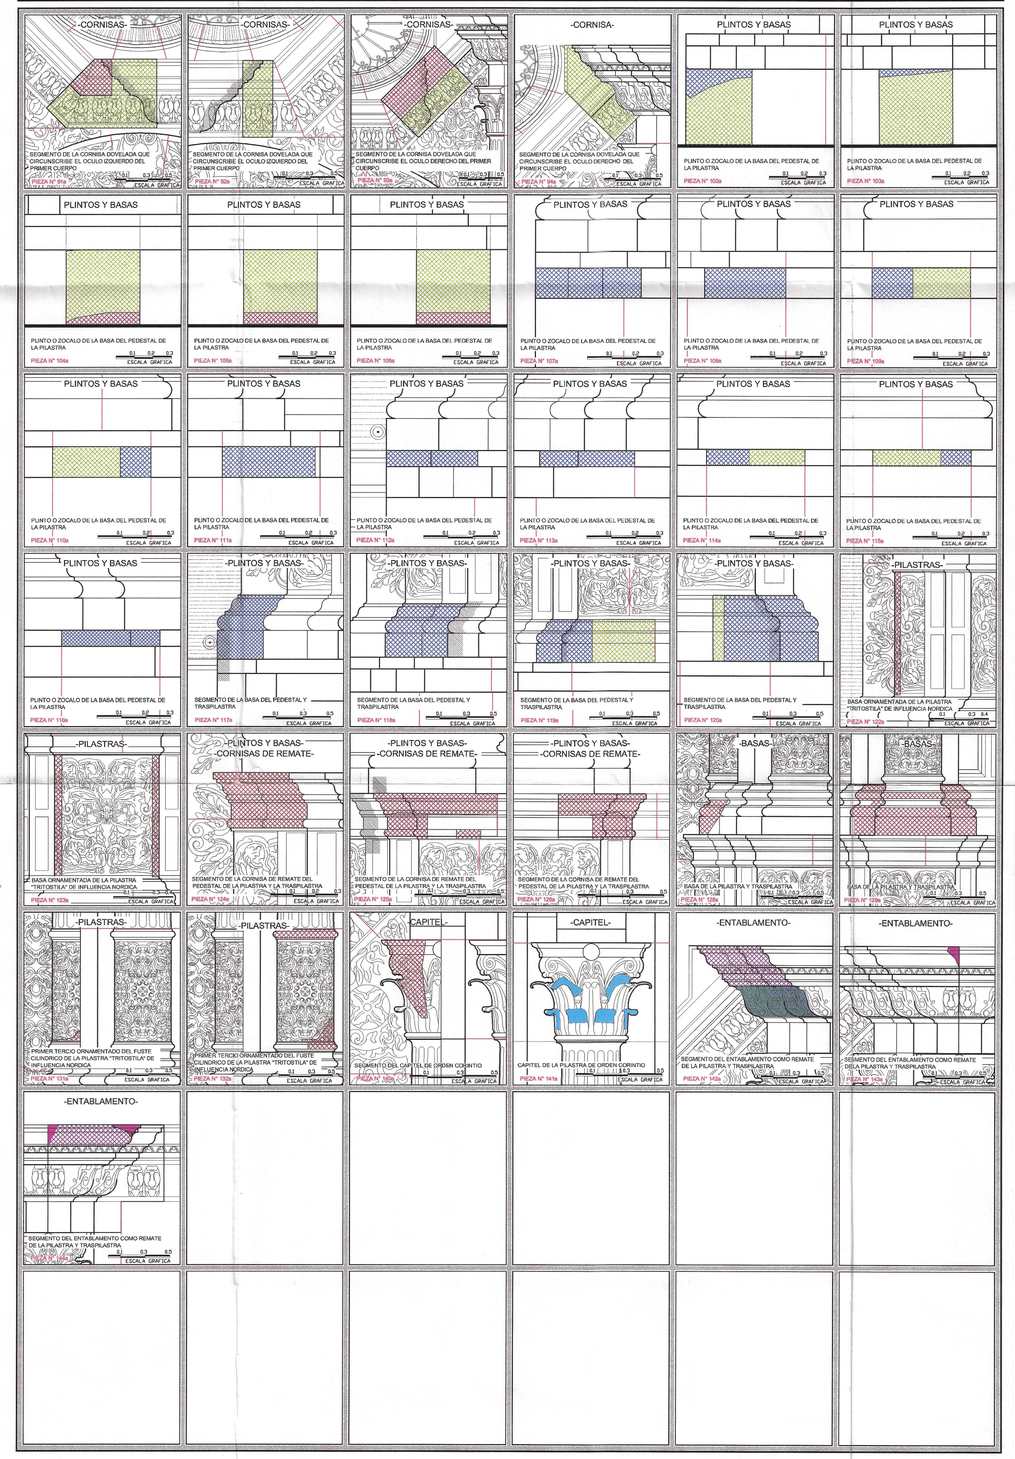
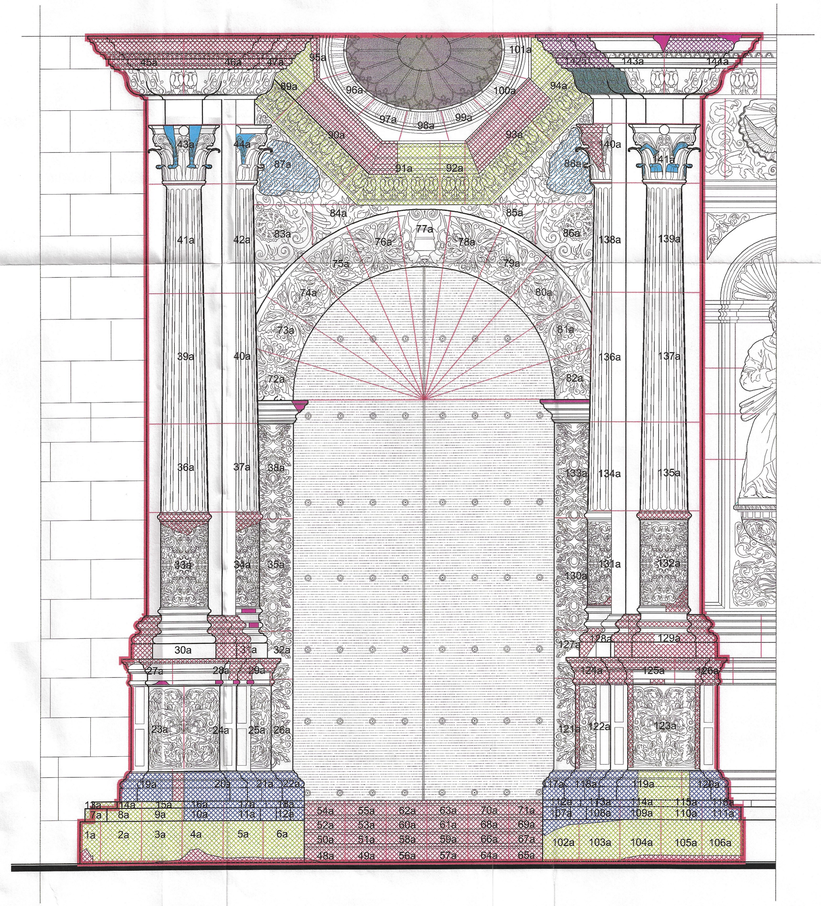
- (H) Aristas desportilladas en los capiteles labrados en cantera "Verde Oaxaca" de las columnas del primer, segundo y tercer cuerpo.
- Molduras desportilladas a todo lo largo de la arquitrabe de cantera "Verde Oaxaca".

- Concentración de musgos y hongos producidos por la humedad del agua de la lluvia.
- (K) Estatuas labradas en cantera "Verde Oaxaca" colocadas en la cresta de remate del cuarto cuerpo, que por efectos del intemperismo, el polvo, el guano de paloma y la contaminación ambiental se encuentra en grave estado de deleznabilidad y con elementos faltantes: las estatuas representan las tres virtudes teologales, la fe, la esperanza y la caridad.

- (M) Fragmentos desprendidos de elementos labrados en cantera "Verde Oaxaca", que por acción del efecto de hidrólisis, producido por la penetración del agua de lluvia, intemperismo o contaminación ambiental.

- (N) Estallamiento de la película superficial en forma de exfoliación, de granulosidad o perdida de pulimento en elementos labrados en cantera "Verde Oaxaca".
