PALACIO FEDERAL

PROYECTO: **RESTAURACIÓN DE LA FACHADA PRINCIPAL**

PLANO: **DIAGNOSTICO FACHADA PRINCIPAL**
CUADRANTE E, CUADRANTE F

CLAVE: **Di-FP-05**

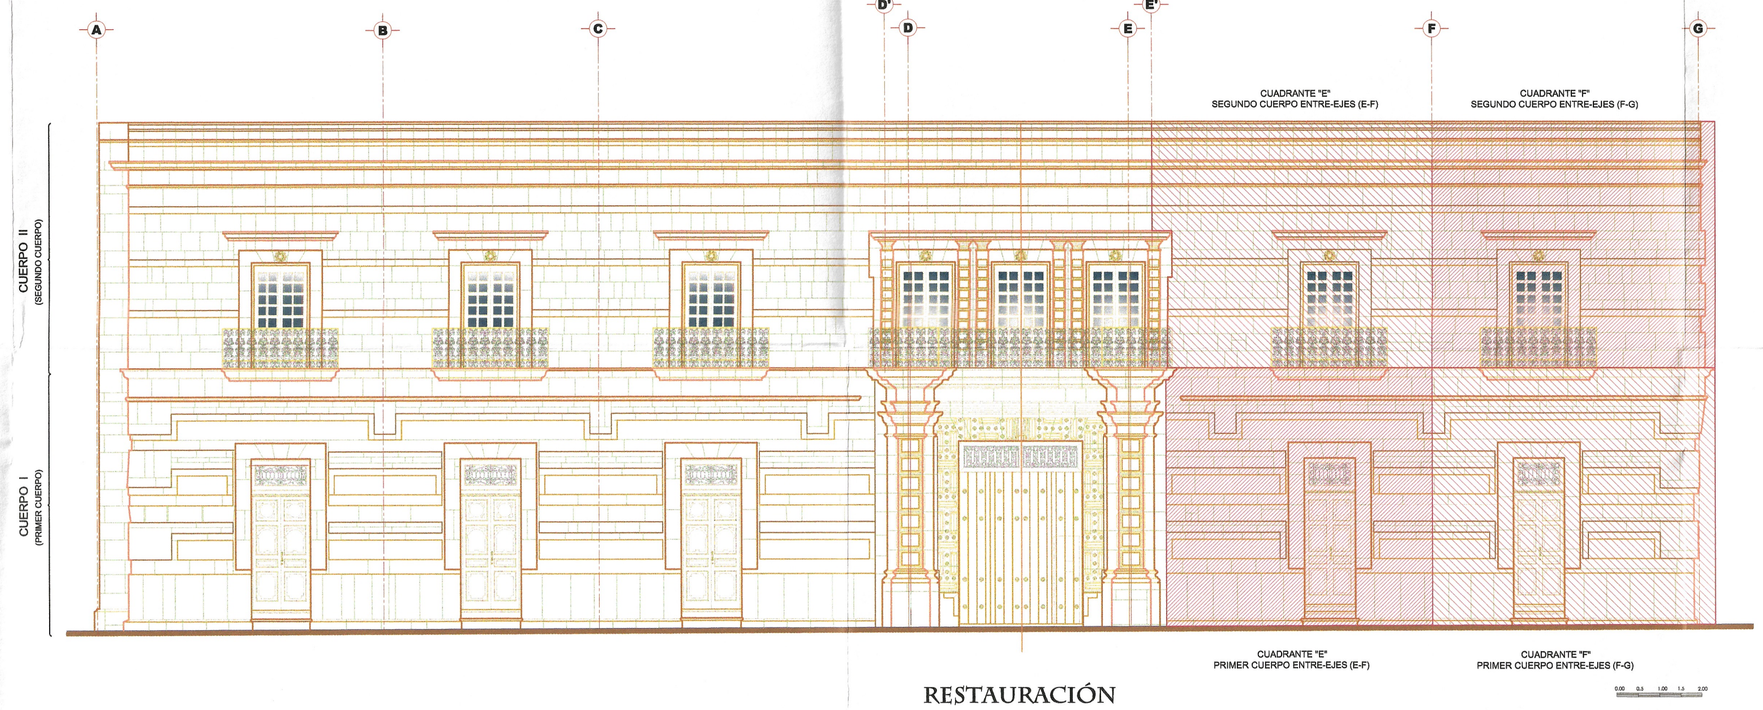
RESTAURACIÓN
DEL
PALACIO FEDERAL
FACHADA PRINCIPAL

- A — Desportillamientos mayores y/o piezas faltantes por estallamiento e intemperización por efectos de elementos parásitos de elementos labrados en piedra de cantera.

- B — Remoloeos y emplastes existentes hechos a base de argamasa de cemento-arena, inadecuados y perjudiciales por la acción degradante por dureza que el cemento produce en la piedra de cantera.

- C — Sillares de piedra de cantera con grietas y estallamiento, desprendemiento del rejunteo que permite la penetración de la humedad y contaminantes que aceleran el proceso de degradación de los elementos petreos.

- D — Concentración de musgos y hongos producidos por la humedad del agua de lluvia en la piedra de cantera.
- E — Desportillamientos en la ornamentación, aristas, molduras y elementos labrados de piedra de cantera "Verde Oaxaca".

- F — Estallamiento de sillar de piedra de cantera en forma de exfoliación, intemperismo o contaminación ambiental,así como vandalismo.
- G — Sillar de piedra de cantera el cual por efectos del intemperismo, el polvo y la contaminación ambiental se encuentran en grave estado de deleznabilidad, así como fragmentos faltantes en ellos.

- K — Presencia de aplanados de cemento-arena, inadecuados y perjudiciales por la base de argamasa de cemento-arena, inadecuados y perjudiciales por la acción degradante por dureza que el cemento produce en la piedra de cantera.
