CUADRO DE PIEZAS EN ESTADO DELEZNABLE SEGUN SIMBOLOGIA ADYACENTE CUERPO I CUADRANTE (c)

COPAE COMISION DEL PATRIMONIO EDIFICADO

PLANO: DIAGNOSTICO
PRIMER CUERPO CUADRANTE " C "

CLAVE: D3-01

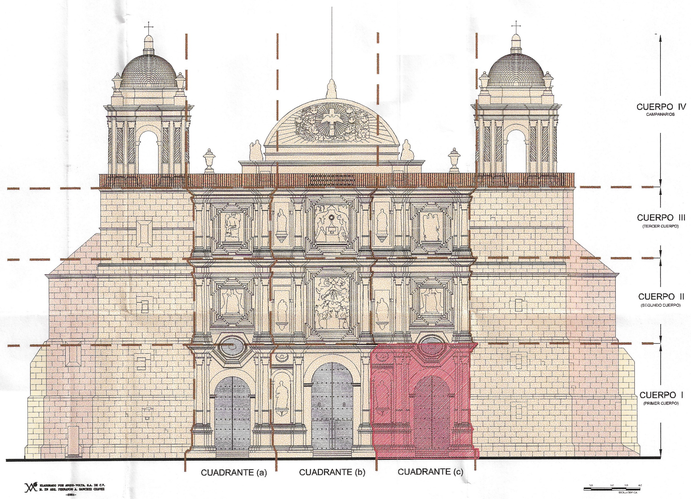
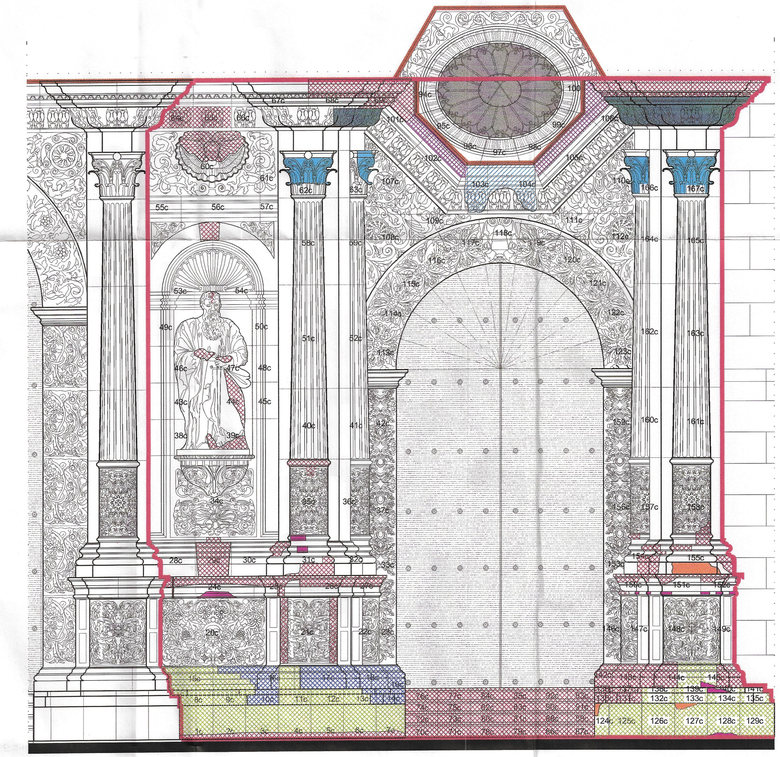
CUADRANTE "c"

- A — Sillar en estado polvuruolento y exfoliación por intemperización y concentración de agua.
- B — Macetones labrados en piedra "Verde Oaxaca", que por efectos del intemperismo, el polvo, el guano de paloma y la contaminación ambiental se encuentra en grave estado de deleznabilidad, así como elementos faltantes en ellos.

- C — Relieves de piedra de cantera "Verde Oaxaca", el cual por efectos del intemperismo, el polvo, el guano de paloma y la contaminación ambiental se encuentra en grave estado de deleznabilidad, así como elementos faltantes en ellos.

- D — Emplastes existentes hechos a base de argamasa sobre ornamentos de cemento-arena, inadecuados y perjudiciales por la acción degradante por dureza que el cemento produce en la cantera.

- E — Desportillamientos mayores y/o piezas faltantes por estallamiento e intemperización por efectos de elementos parásitos de elementos labrados en cantera "Verde Oaxaca".

- F — Desportillamientos en la ornamentación labrada en cantera "Verde Oaxaca" en los frisos de los entablamentos.
- G — Desportillamientos en la ornamentación labrada en cantera "Verde Oaxaca" que enmarca los relieves de las escenas en el segundo cuerpo y tercer cuerpo.

- L — Remoldos existentes hechos a base de argamasa de cemento-arena, inadecuados y perjudiciales por la acción degradante por dureza que el cemento produce en la cantera.

- O — Juntas abiertas y/o fracturadas que permiten la penetración de humedad y contaminantes que aceleran el proceso de degradación de la cantera.
- P — Chaflán de ladrillo recocido, asentado con mortero de cemento-arena, sobre comisa de cantera "Verde Oaxaca" y sobre cornisamentos y portadas.

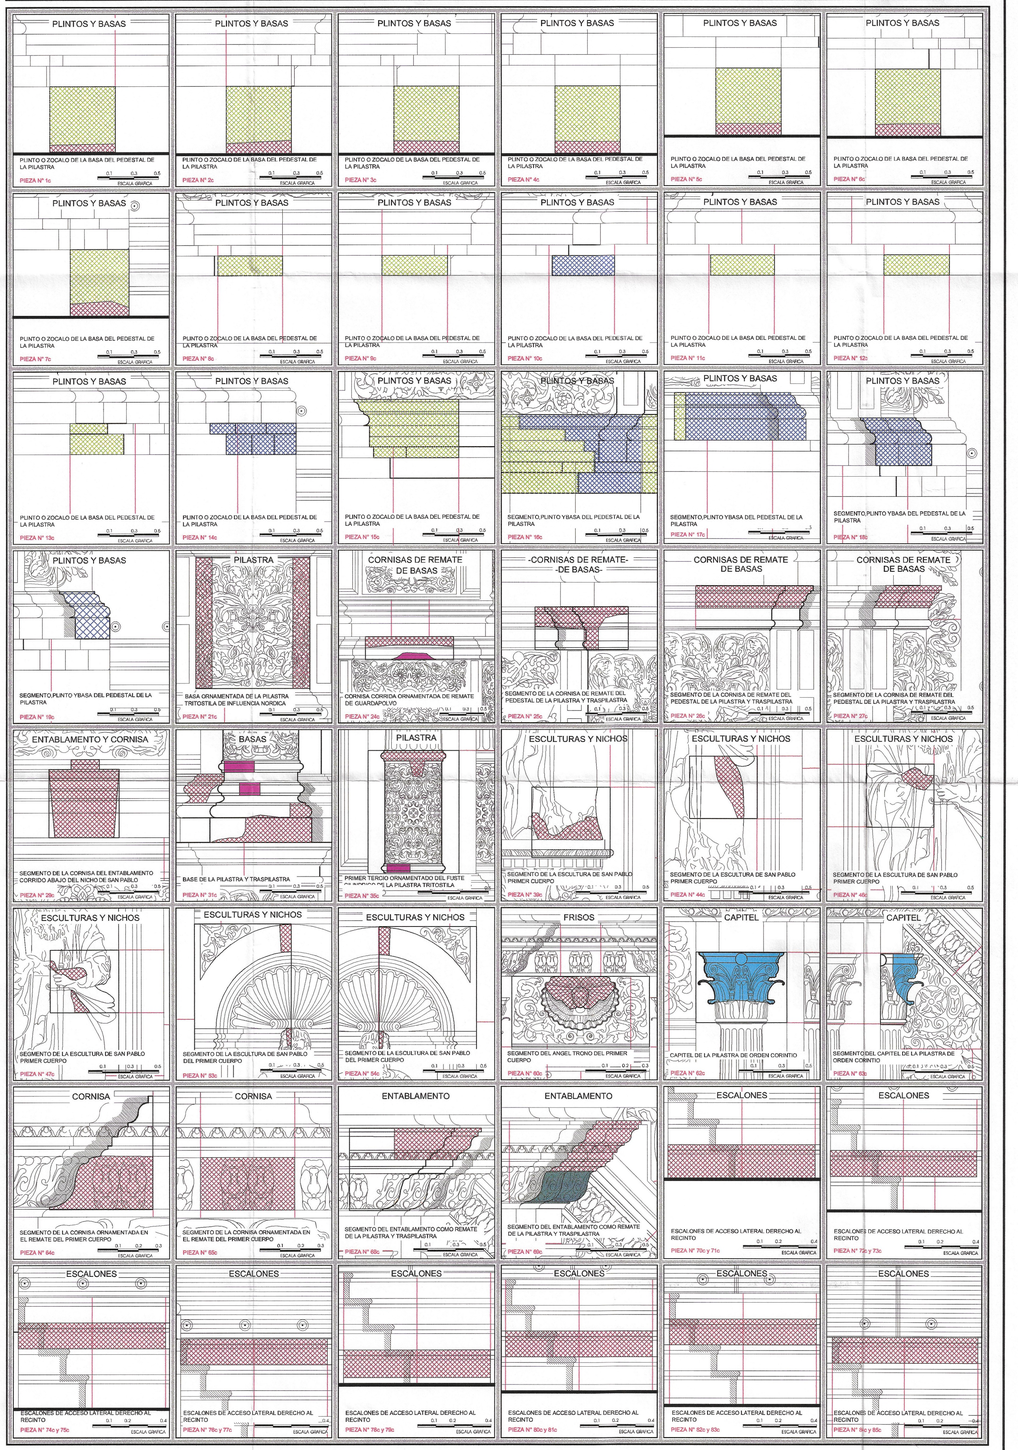
- H — Aristas desportilladas en los capiteles labrados en cantera "Verde Oaxaca" de las columnas del primer, segundo y tercer cuerpo.
- I — Molduras desportilladas a todo lo largo de la arquitrabe de cantera "Verde Oaxaca".

- J — Concentración de musgos y hongos producidos por la humedad del agua de la lluvia.
- K — Estatuas labradas en cantera "Verde Oaxaca" colocadas en la cresta de remate del cuarto cuerpo, que por efectos del intemperismo, el polvo, el guano de paloma y la contaminación ambiental se encuentra en grave estado de deleznabilidad y con elementos faltantes: las estatuas representan las tres virtudes teologales, la fe, la esperanza y la caridad.

- M — Fragmentos desprendidos de elementos labrados en cantera "Verde Oaxaca", que por acción del efecto de hidrolisis, producido por la penetración del agua de lluvia, intemperismo o contaminación ambiental.

- N — Estallamiento de la película superficial en forma de exfoliación, de granuliosidad o perdida de pulimento en elementos labrados en cantera "Verde Oaxaca".

- Q — Piedra de cantera labrada en forma de nido de golondrina, de automatriz, gran cantidad de excremento de paloma.

Nota: Todos los elementos de cantera se encuentran afectados por lavado por hidrolisis e intemperismo.
