CUADRO DE PIEZAS EN ESTADO DELEZNABLE SEGUN SIMBOLOGIA ADYACENTE CUERPO II CUADRANTE (a)

COPAE
COMISON DEL PATRIMONIO EDIFICADO

PLANO: DIAGNOSTICO
SEGUNDO CUERPO CUADRANTE " A "
CLAVE: D2-01

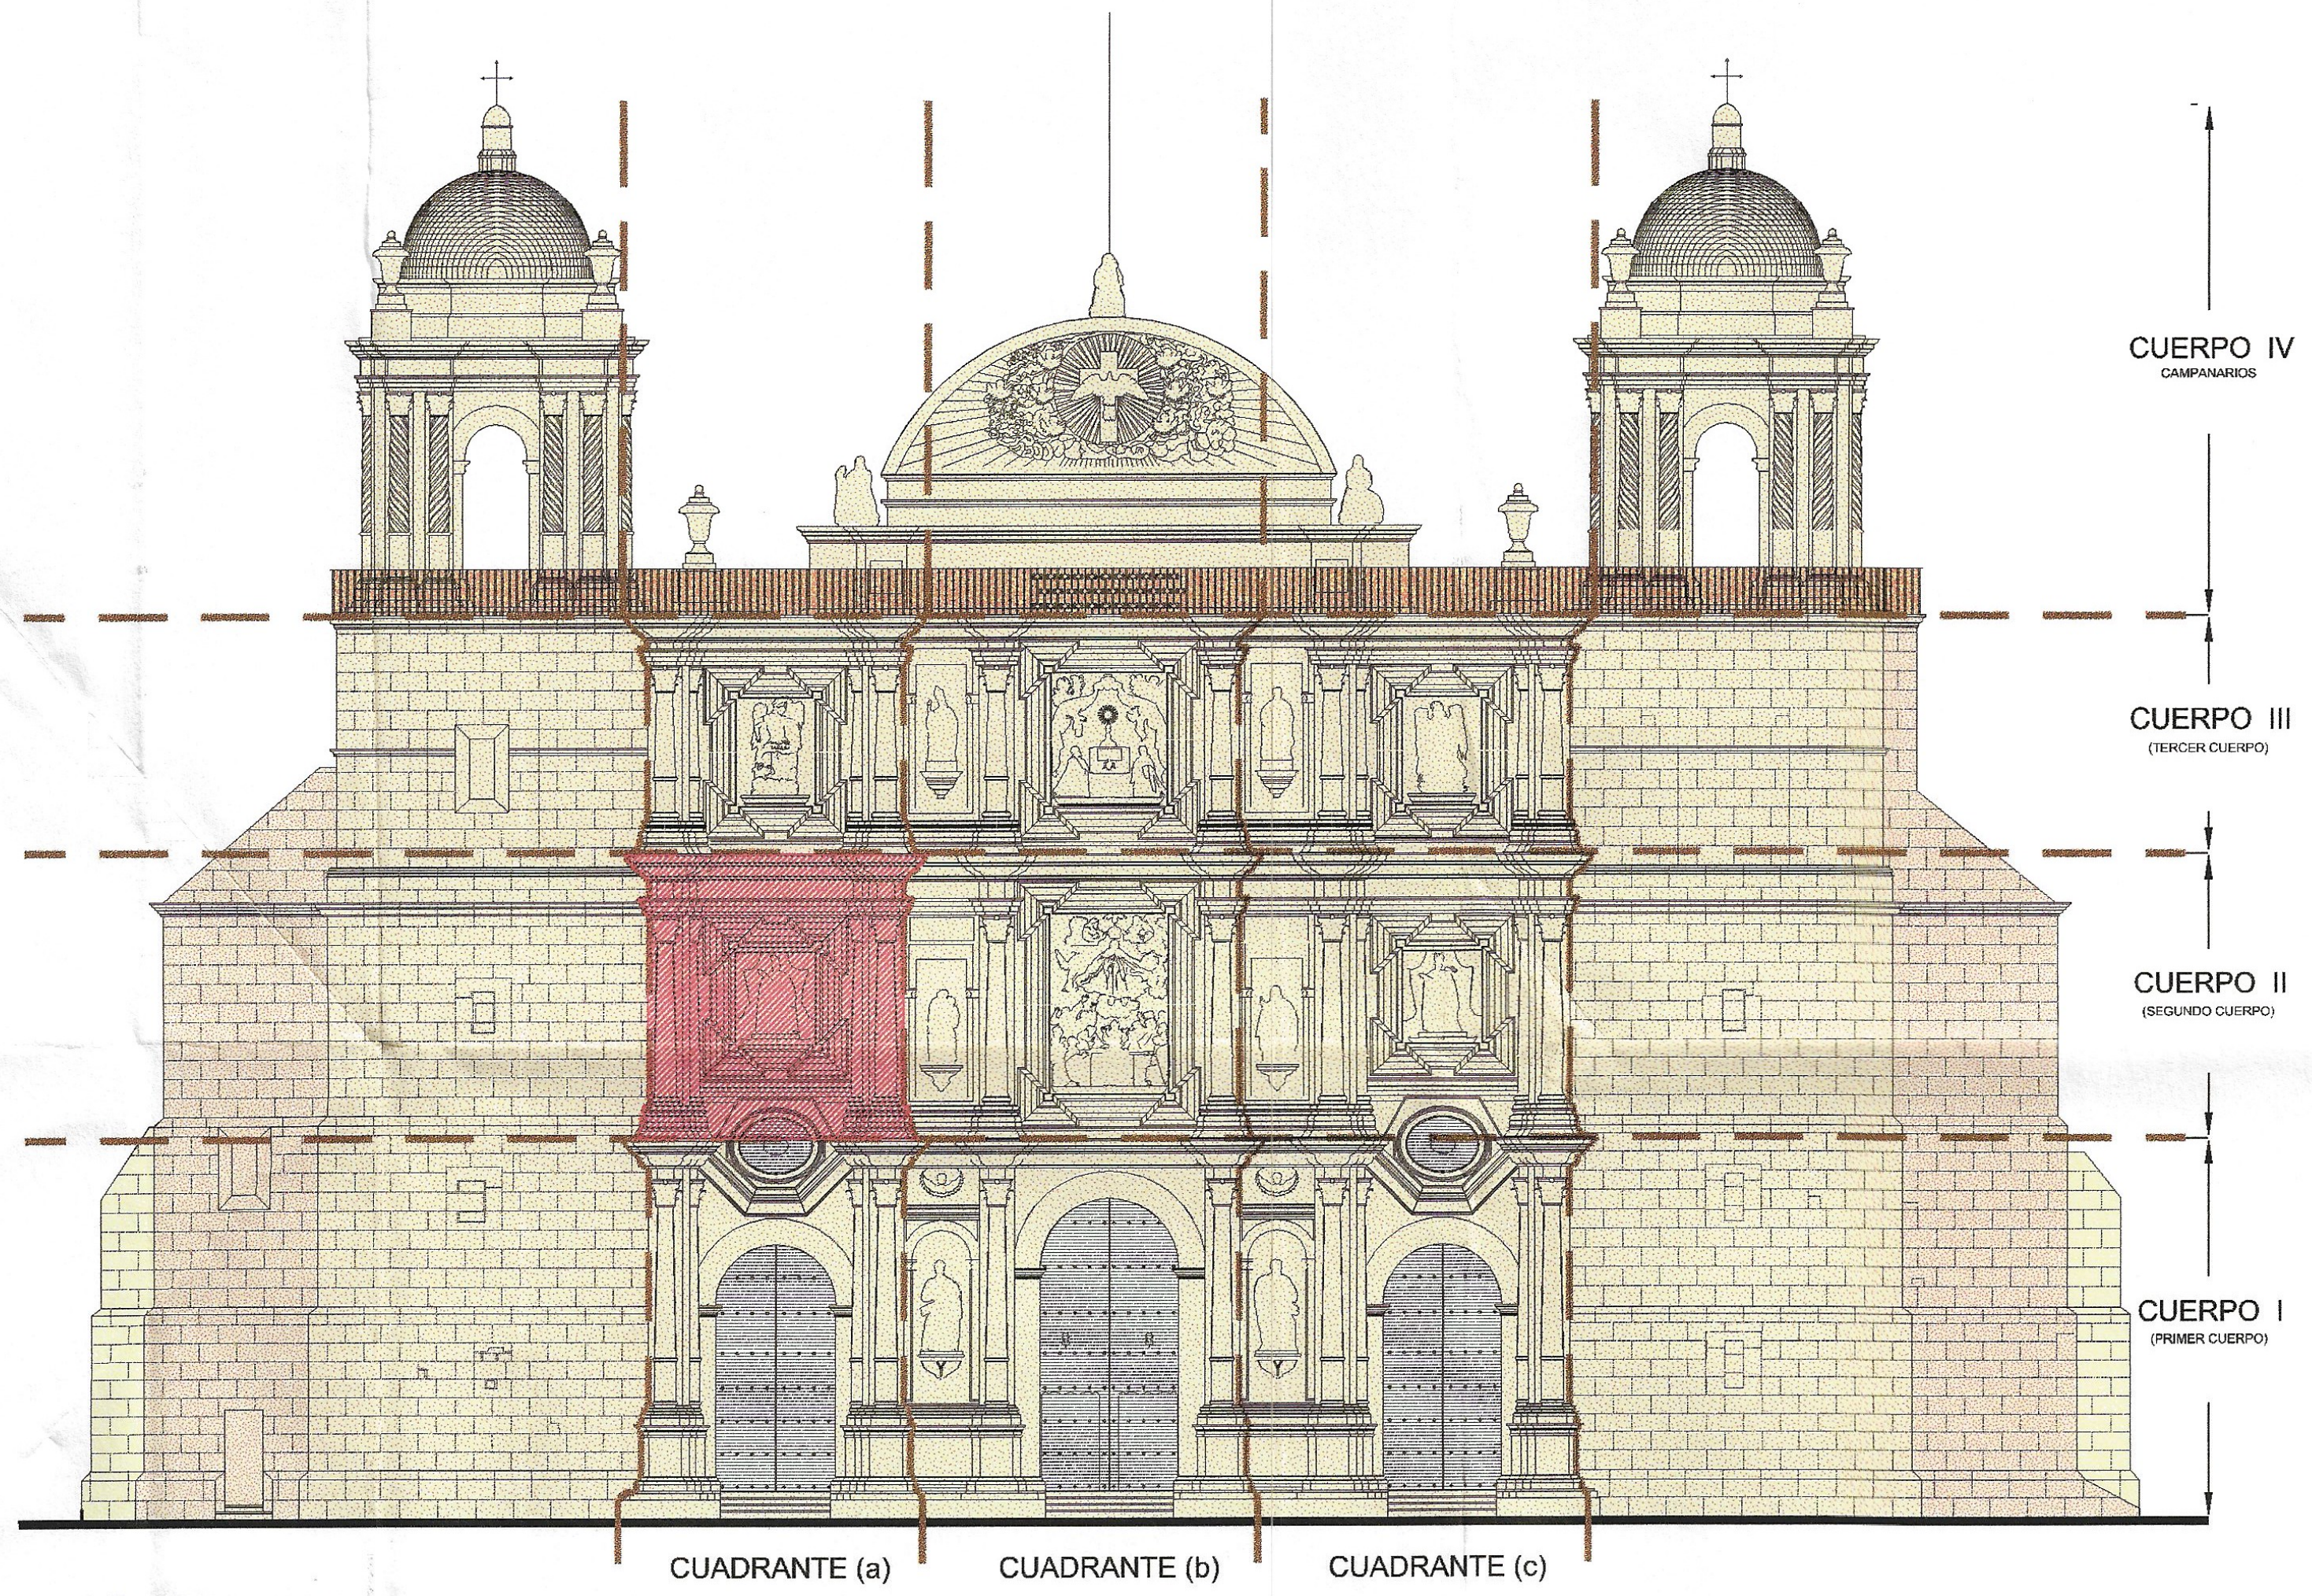
CUADRANTE "a"

- D — Emplastes existentes hechos a base de argamasa sobre ornamentos de cemento-arena, inadecuados y perjudiciales por la acción degradante por dureza que el cemento produce en la cantera.

- L — Remoldeos existentes hechos a base de argamasa de cemento-arena, inadecuados y perjudiciales por la acción degradante por dureza que el cemento produce en la cantera.

- O — Juntas abiertas y/o fracturadas que permiten la penetración de humedad y contaminantes que aceleran el proceso de degradación de la cantera.
- P — Chaflán de ladrillo rojo recocido, asentado con mortero cemento-arena, sobre cornisas del primer, segundo y tercer cuerpo de las portadas.

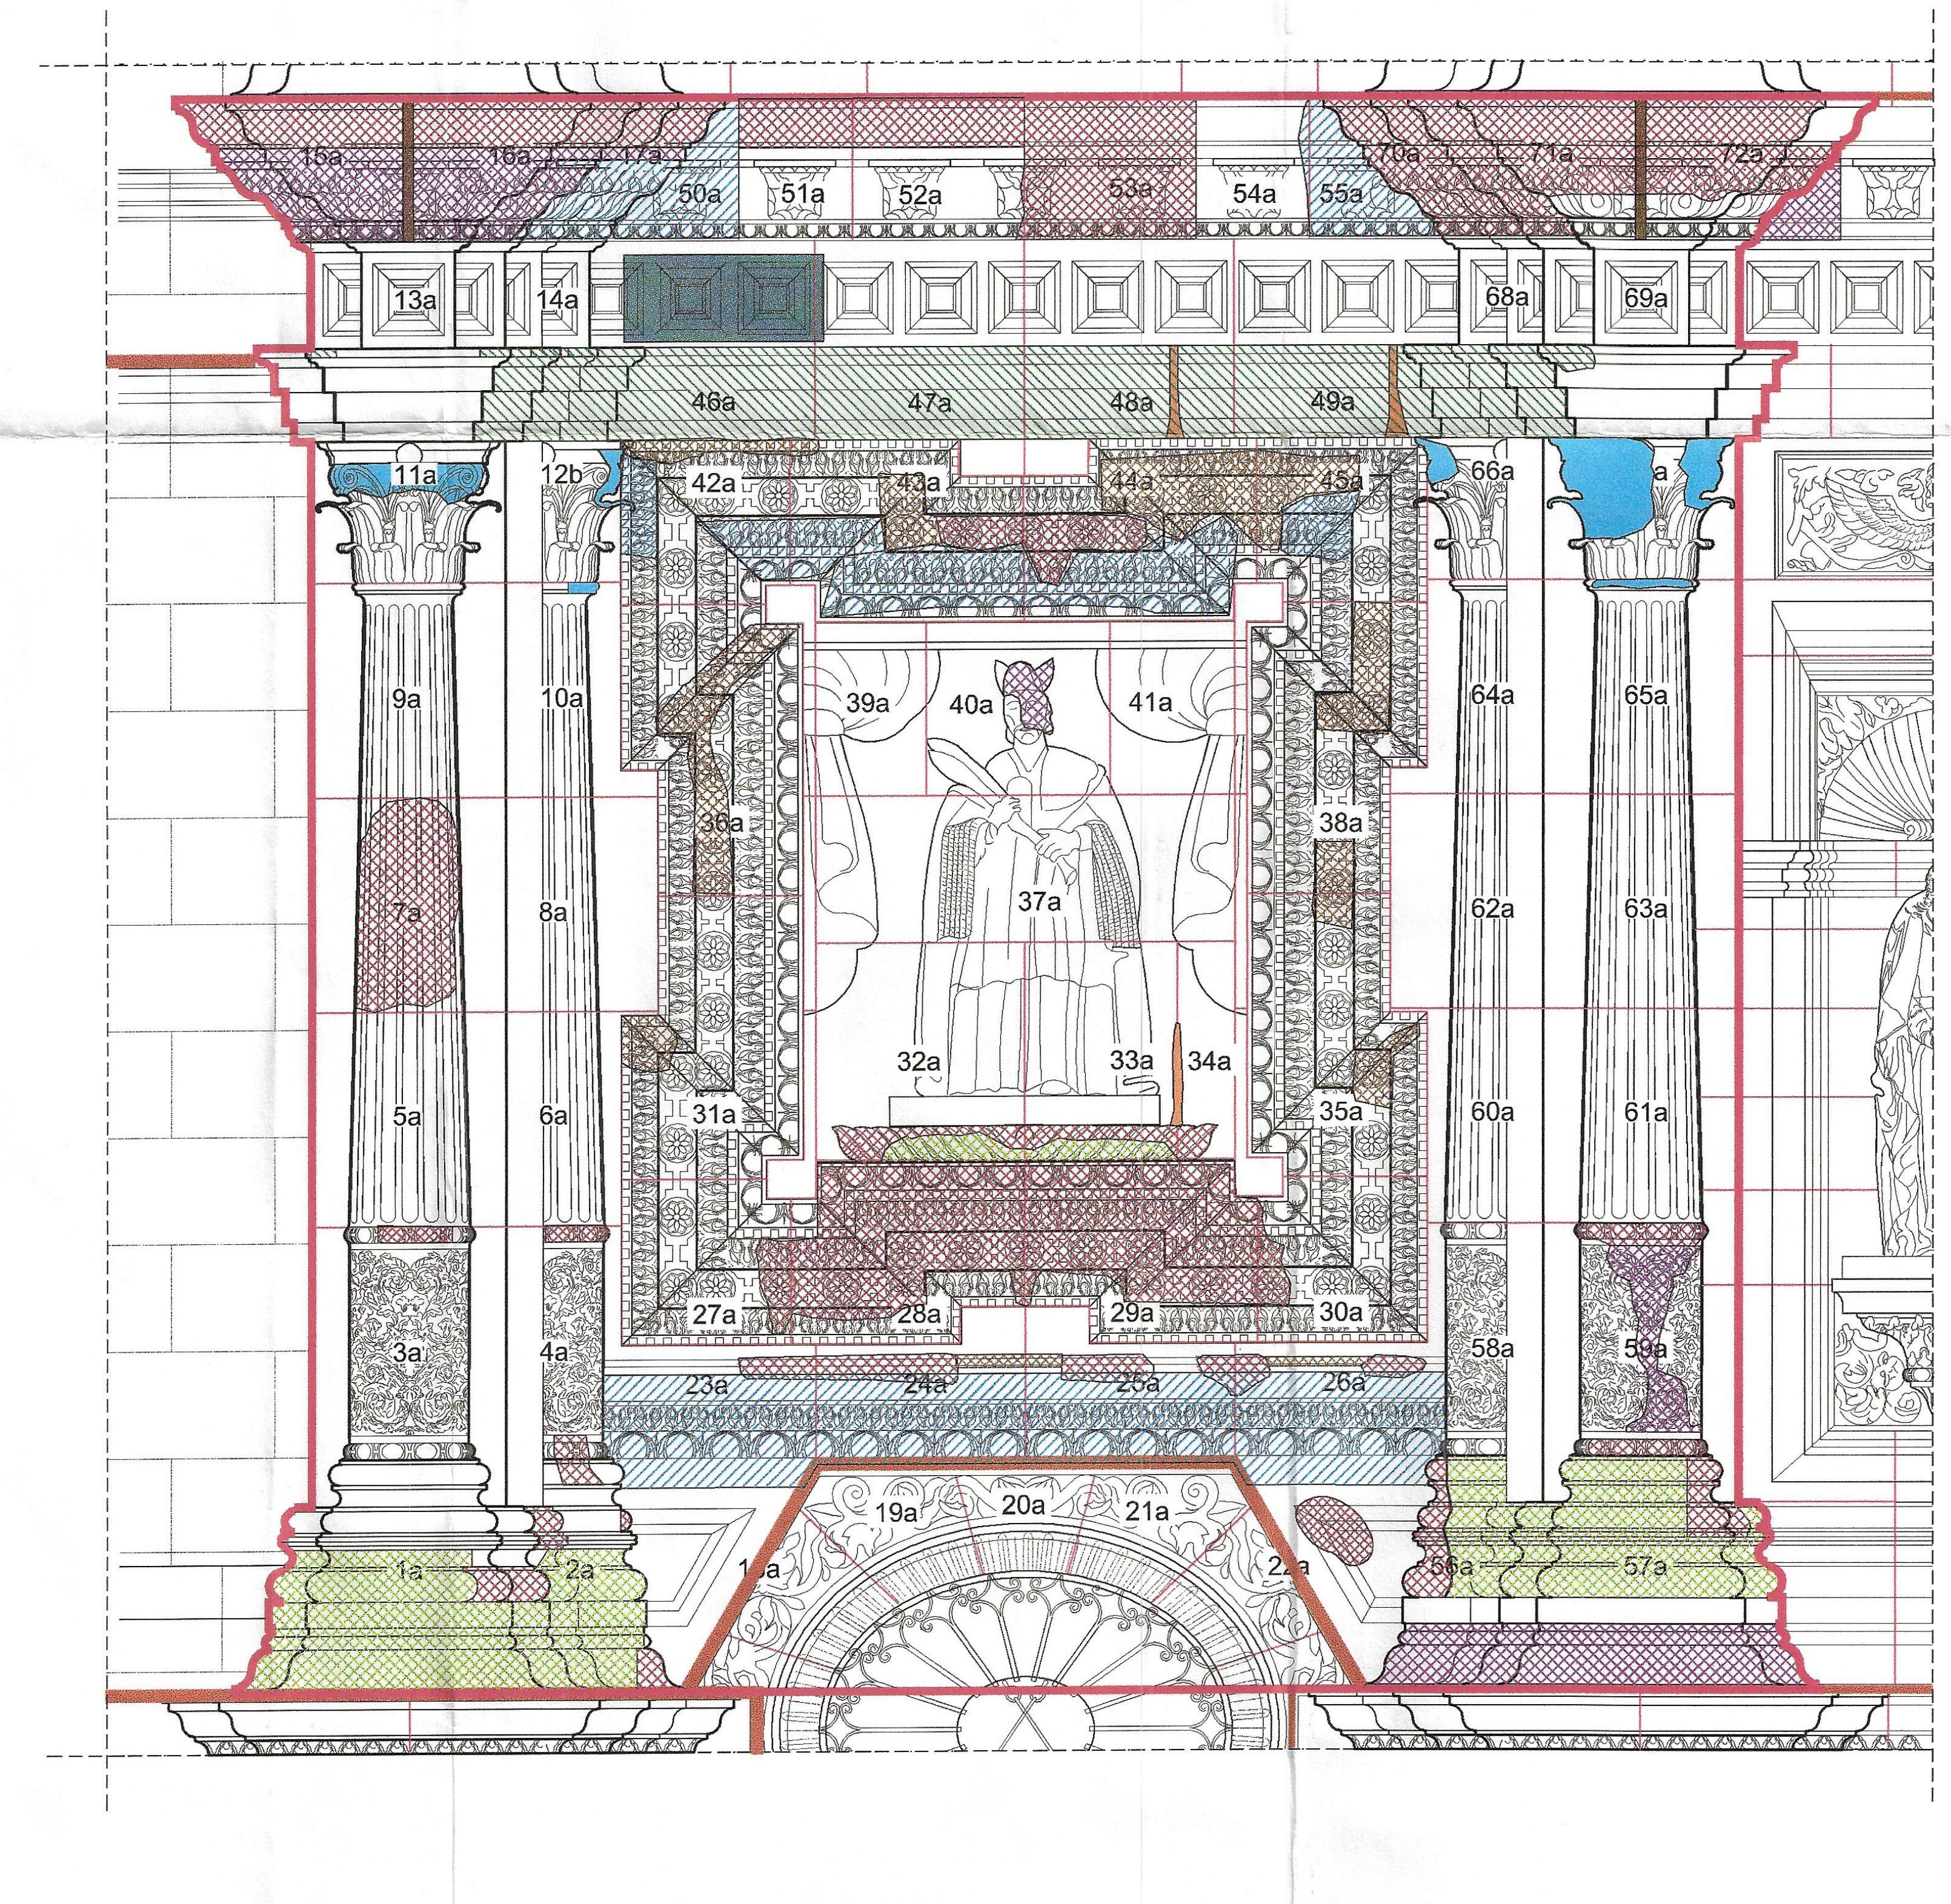
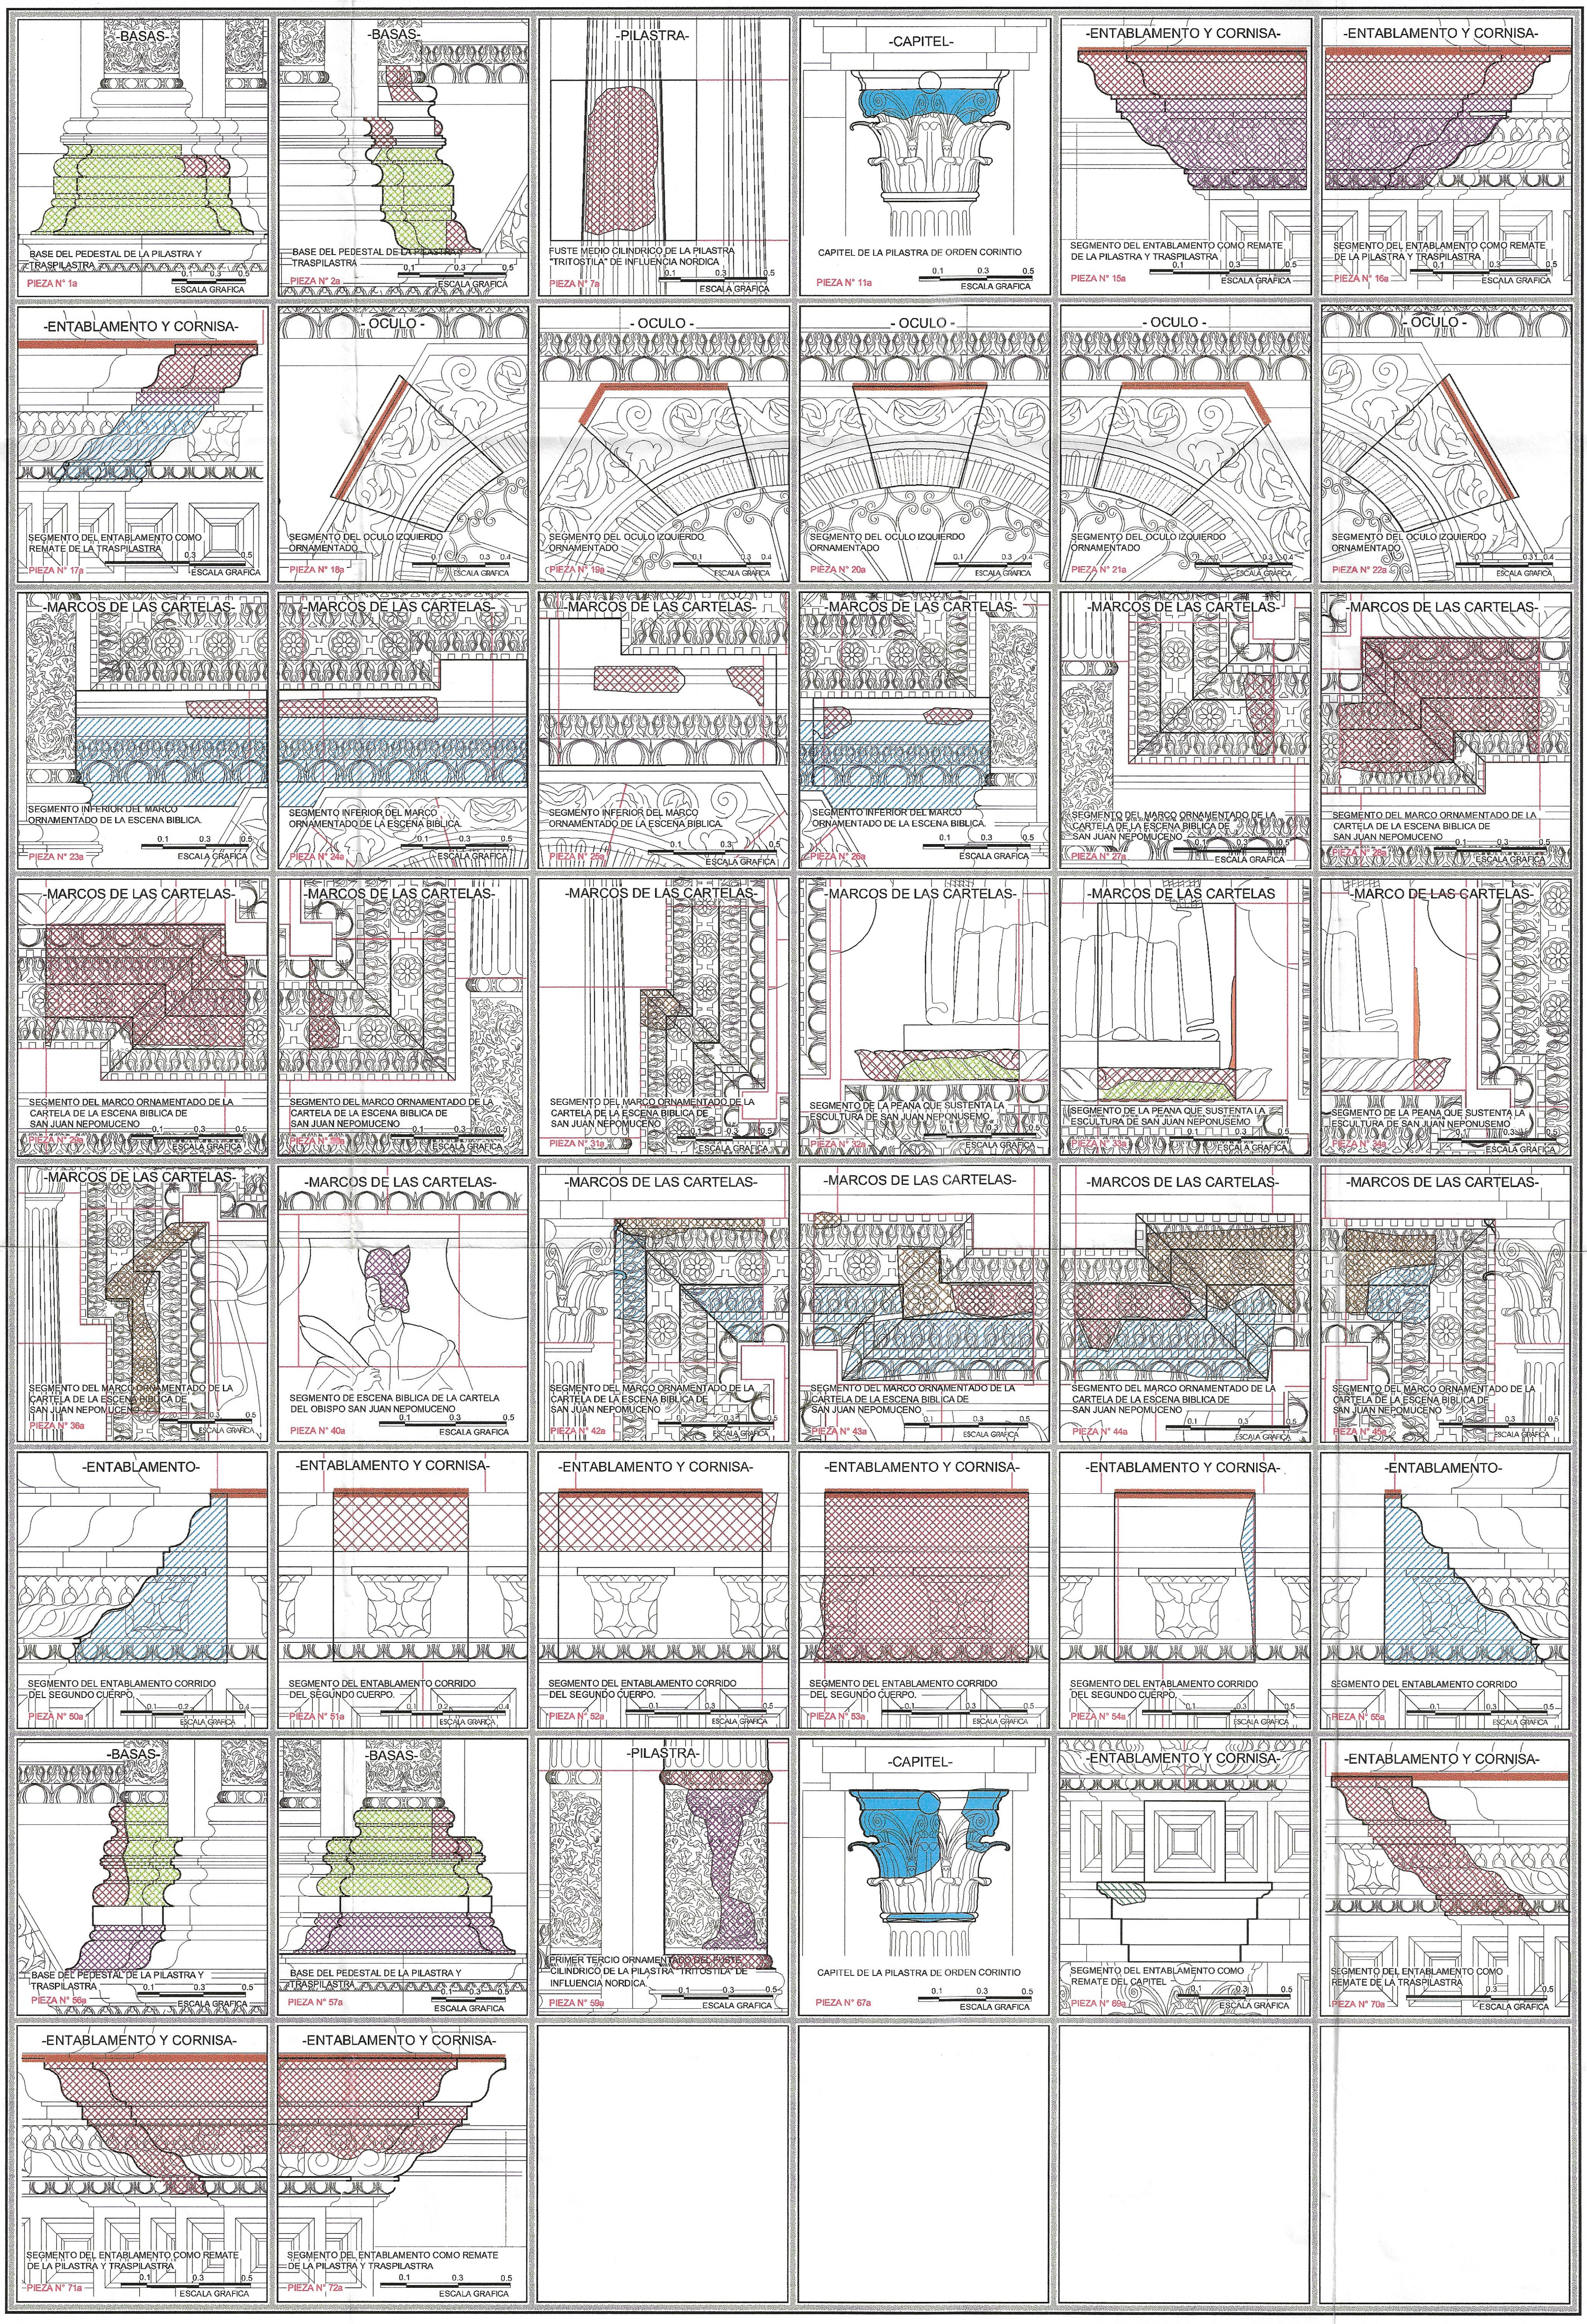
- A — Sillar en estado polvurolento y exfoliación por intemperización y concentración de agua.
- B — Macetones labrados en piedra "Verde Oaxaca", que por efectos del intemperismo, el polvo, el guano de paloma y la contaminación ambiental se encuentra en grave estado de deleznabilidad.

- C — Relieves de piedra de cantera "Verde Oaxaca", el cual por efectos del intemperismo, el polvo, el guano de paloma y la contaminación ambiental se encuentra en grave estado de deleznabilidad, así como elementos faltantes en ellos.

- E — Desportillamientos mayores y/o piezas faltantes por estallamiento e intemperización por efectos de elementos parásitos de elementos labrados en cantera "Verde Oaxaca".

- F — Desportillamientos en la ornamentación labrada en cantera "Verde Oaxaca" en los frisos de los entablementos.
- G — Desportillamientos en la ornamentación labrada en cantera "Verde Oaxaca" que enmarca los relieves de las escenas en el segundo cuerpo y tercer cuerpo.

- H — Aristas desportilladas en los capiteles labrados en cantera "Verde Oaxaca" de las columnas del primer, segundo y tercer cuerpo.
- I — Molduras desportilladas a todo lo largo de la arquitrabe de cantera "Verde Oaxaca".

- J — Concentración de musgos y hongos producidos por la humedad del agua de la lluvia.
- K — Estatuas labradas en cantera "Verde Oaxaca" colocadas en la cresta de remate del cuarto cuerpo, que por efectos del intemperismo, el polvo, el guano de paloma y la contaminación ambiental se encuentra en grave estado de deleznabilidad y con elementos faltantes: las estatuas representan las tres virtudes teologales, la fe, la esperanza y la caridad.

- M — Fragmentos desprendidos de elementos labrados en cantera "Verde Oaxaca", que por acción del efecto de hidrolisis, producido por la penetración del agua de lluvia, intemperismo o contaminación ambiental.

- N — Estallamiento de la pelicula superficial en forma de exfoliación, de granulosidad o perdida de pulimento en elementos labrados en cantera "Verde Oaxaca".

- ▨ Piedra de cantera intemperizada con sedimentos de humo automotriz, gran concentración de alotrópicos y guano de paloma.

Nota: Todos los elementos de cantera se encuentran afectados por la acción de hidrolisis e intemperismo.
