CUADRO DE PIEZAS EN ESTADO DELEZNABLE SEGUN SIMBOLOGIA ADYACENTE CUERPO II CUADRANTE (b)

COPAE
COMISION DEL PATRIMONIO EDIFICADO

INAH
Instituto Nacional de Antropología e Historia

PLANO: DIAGNOSTICO SEGUNDO CUERPO CUADRANTE " B "	CLAVE: D2-01

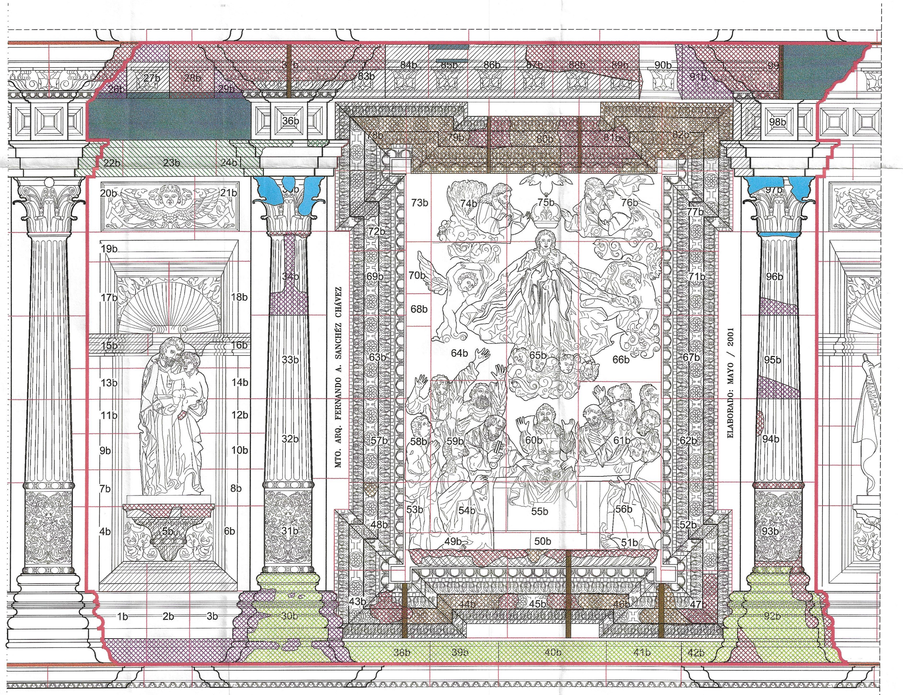
CUADRANTE "b"

- Siliar en estado polvurolento y exfoliación por intemperización y concentración de agua.
- B — Macetones labrados en piedra "Verde Oaxaca", que por efectos del intemperismo, el polvo, el guano de paloma y la contaminación ambiental se encuentra en grave estado de deleznabilidad.

- Relieves de piedra de cantera "Verde Oaxaca", el cual por efectos del intemperismo, el polvo, el guano de palomas y la contaminación ambiental se encuentra en grave estado de deleznabilidad, así como elementos faltantes en ellos.

- D — Emplastes existentes hechos a base de argamasa sobre ornamentos de cemento-arena, inadecuados y perjudiciales por la acción degradante por dureza que el cemento produce en la cantera.

- Desportillamientos mayores y/o piezas faltantes por estallamiento e intemperización por efectos de elementos parásitos de elementos labrados en cantera "Verde Oaxaca".

- F — Desportillamientos en la ornamentación labrada en cantera "Verde Oaxaca" en los frisos de los entablamentos.
- Desportillamientos en la ornamentación labrada en cantera "Verde Oaxaca" que enmarca los relieves de las escenas en el segundo cuerpo y tercer cuerpo.

- H — Aristas desportilladas en los capiteles labrados en cantera "Verde Oaxaca" de las columnas del primer, segundo y tercer cuerpo.
- Molduras desportilladas a todo lo largo de la arquitrabe de cantera "Verde Oaxaca".

- J — Concentración de musgos y hongos producidos por la humedad del agua de la lluvia.
- K — Estatuas labradas en cantera "Verde Oaxaca" colocadas en la cresta de remate del cuarto cuerpo, que por efectos del intemperismo, el polvo, el guano de paloma y la contaminación ambiental se encuentra en grave estado de deleznabilidad y con elementos faltantes: las estatuas representan las tres virtudes teologales, la fe, la esperanza y la caridad.

- L — Remoldeos existentes hechos a base de argamasa de cemento-arena, inadecuados y perjudiciales por la acción degradante por dureza que el cemento produce en la cantera.

- M — Fragmentos desprendidos de elementos labrados en cantera "Verde Oaxaca", que por acción del efecto de hidrolisis, producido por la penetración del agua de lluvia, intemperismo o contaminación ambiental.

- N — Estallamiento de la pelicula superficial en forma de exfoliación, de granulosidad o perdida de pulimento en elementos labrados en cantera "Verde Oaxaca".

- O — Juntas abiertas y/o fracturadas que permiten la penetración de humedad y contaminantes que aceleran el proceso de degradación de la cantera.
- P — Chaflán de ladrillo rojo recocido, asentado con mortero cemento arena, sobre cornisas del primer, segundo y tercer cuerpo de las portadas.

- Piedra de cantera intemperizada con sedimentos de humo automotriz, gran concentración de alotrópicos y guano de paloma.
