CUADRO DE PIEZAS EN ESTADO DELEZNABLE SEGUN SIMBOLOGIA ADYACENTE CUERPO II CUADRANTE (c)

COMEDI
COMISIÓN DEL PATRIMONIO EDIFICADO

PLANO: DIAGNOSTICO SEGUNDO CUERPO CUADRANTE " C "	CLAVE: D3-02

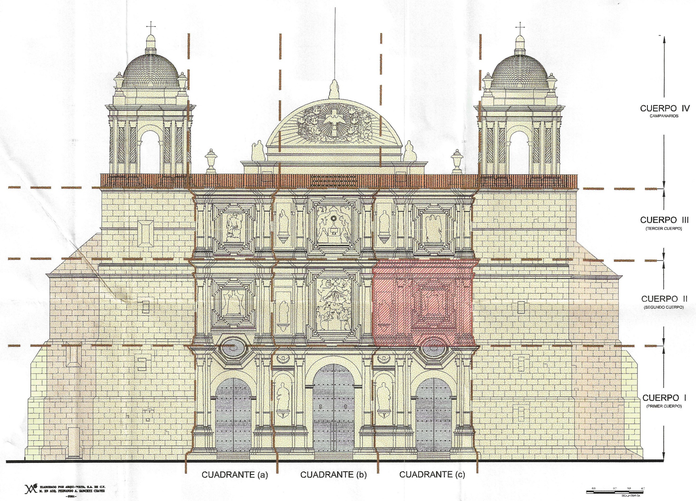
CUADRANTE "c"

- Sillar en estado polvurolento y exfoliación por intemperización y concentración de agua.
- B Macetones labrados en piedra "Verde Oaxaca", que por efectos del intemperismo, el polvo, el guano de paloma y la contaminación ambiental se encuentra en grave estado de deleznabilidad.

- Relieves de piedra de cantera "Verde Oaxaca", el cual por efectos del intemperismo, el polvo, el guano de paloma y la contaminación ambiental se encuentra en grave estado de deleznabilidad, así como elementos faltantes en ellos.

- D Emplastes existentes hechos a base de argamasa sobre ornamentos de cemento-arena, inadecuados y perjudiciales por la acción degradante por dureza que el cemento produce en la cantera.

- Desportillamientos mayores y/o piezas faltantes por estallamiento e intemperización por efectos de elementos parásitos de elementos labrados en cantera "Verde Oaxaca".

- F Desportillamientos en la ornamentación labrada en cantera "Verde Oaxaca" en los frisos de los entablamentos.
- Desportillamientos en la ornamentación labrada en cantera "Verde Oaxaca" que enmarca los relieves de las escenas en el segundo cuerpo y tercer cuerpo.

- L Remoldeos existentes hechos a base de argamasa de cemento-arena, inadecuados y perjudiciales por la acción degradante por dureza que el cemento produce en la cantera.

- O Juntas abiertas y/o fracturadas que permiten la penetración de humedad y contaminantes que aceleran el proceso de degradación de
- P Chaflán de la
arena, sobre
portadas.

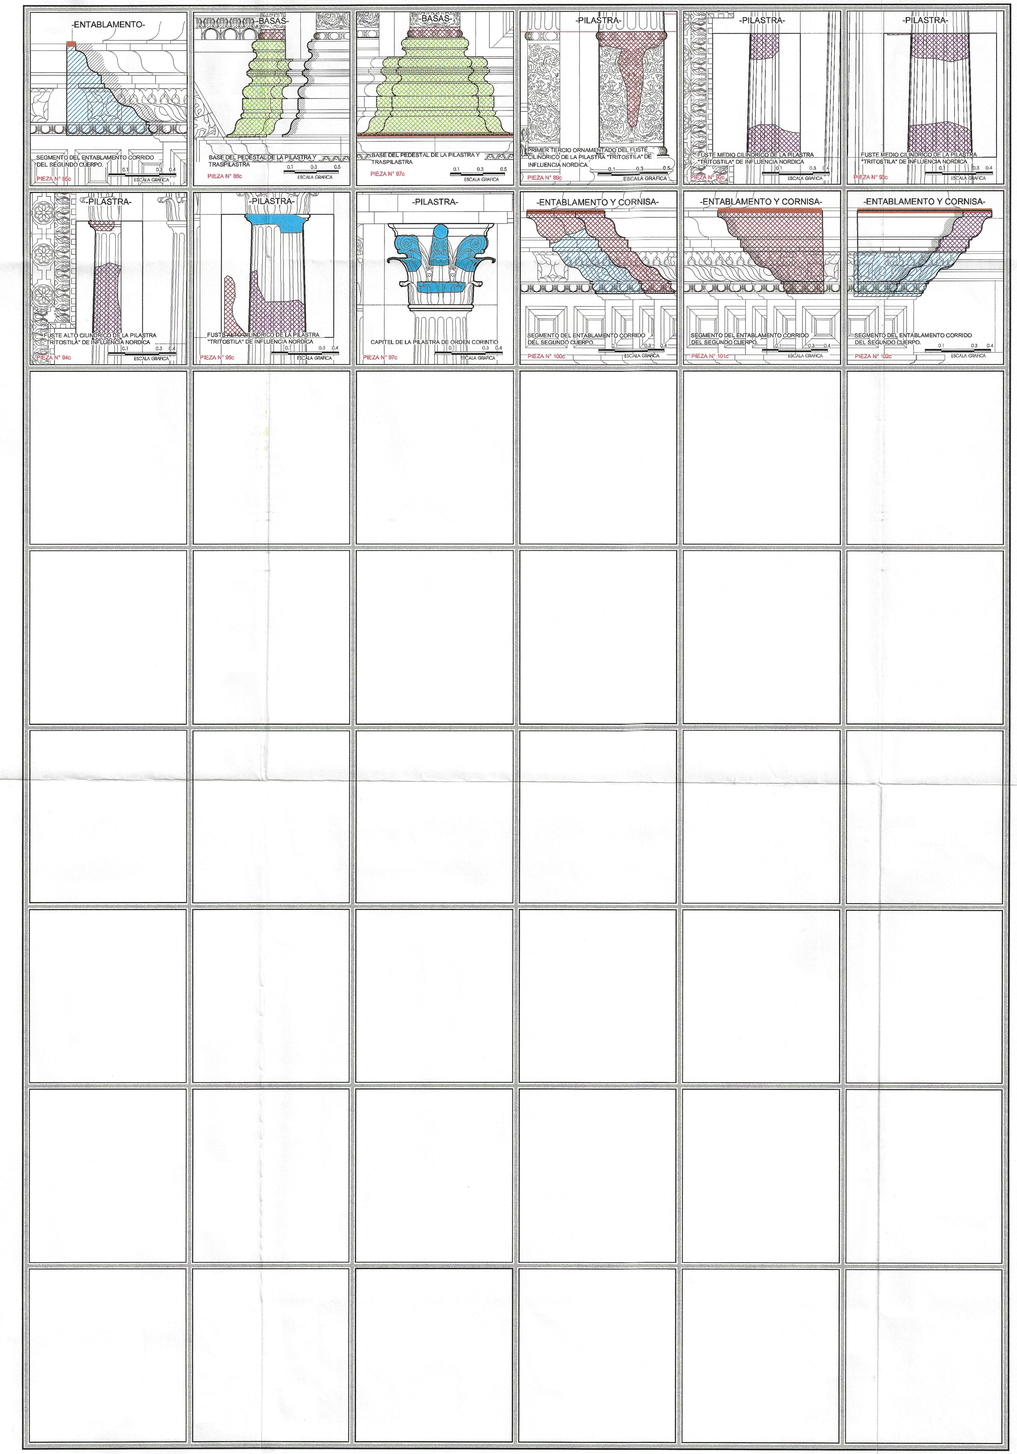
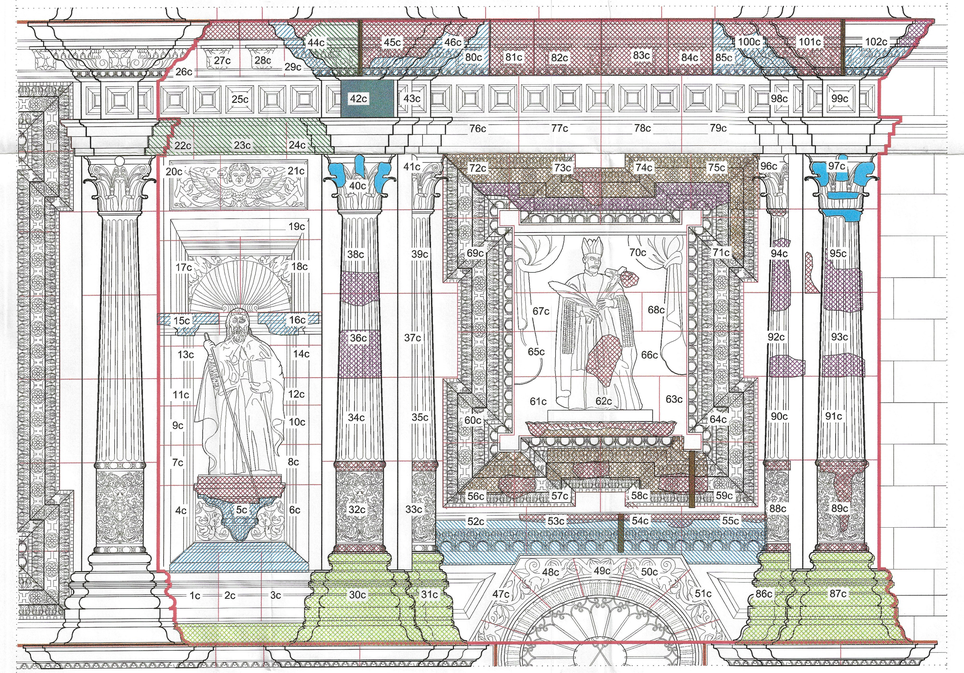
- H Aristas desportilladas en los capiteles labrados en cantera "Verde Oaxaca" de las columnas del primer, segundo y tercer cuerpo.
- Molduras desportilladas a todo lo largo de la arquitraba de cantera "Verde Oaxaca".

- Concentración de musgos y hongos producidos por la humedad del agua de la lluvia.
- K Estatuas labradas en cantera "Verde Oaxaca" colocadas en la cresta de remate del cuarto cuerpo, que por efectos del intemperismo, el polvo, el guano de paloma y la contaminación ambiental se encuentra en grave estado de deleznabilidad y con elementos faltantes: las estatuas representan las tres virtudes teologales, la fe, la esperanza y la caridad.

- M Fragmentos desprendidos de elementos labrados en cantera "Verde Oaxaca", que por acción del efecto de hidrólisis, producido por la penetración del agua de lluvia, intemperismo o contaminación ambiental.

- N Estallamiento de la película superficial en forma de exfoliación, de granulosidad o perdida de pulimento en elementos labrados en cantera "Verde Oaxaca".

Nota: Todos los elementos de cantera se encuentran afectados por la acción de hidrólisis e intemperismo.
