CUADRO DE PIEZAS EN ESTADO DELEZNABLE SEGUN SIMBOLOGIA ADYACENTE CUERPO III CUADRANTE (a)

GOBIERNO DEL ESTADO DE OAXACA

COPAE
COMISON DEL PATRIMONIO EDIFICADO

PLANO: DIAGNOSTICO
TERCER CUERPO CUADRANTE " A "
CLAVE: D1-01

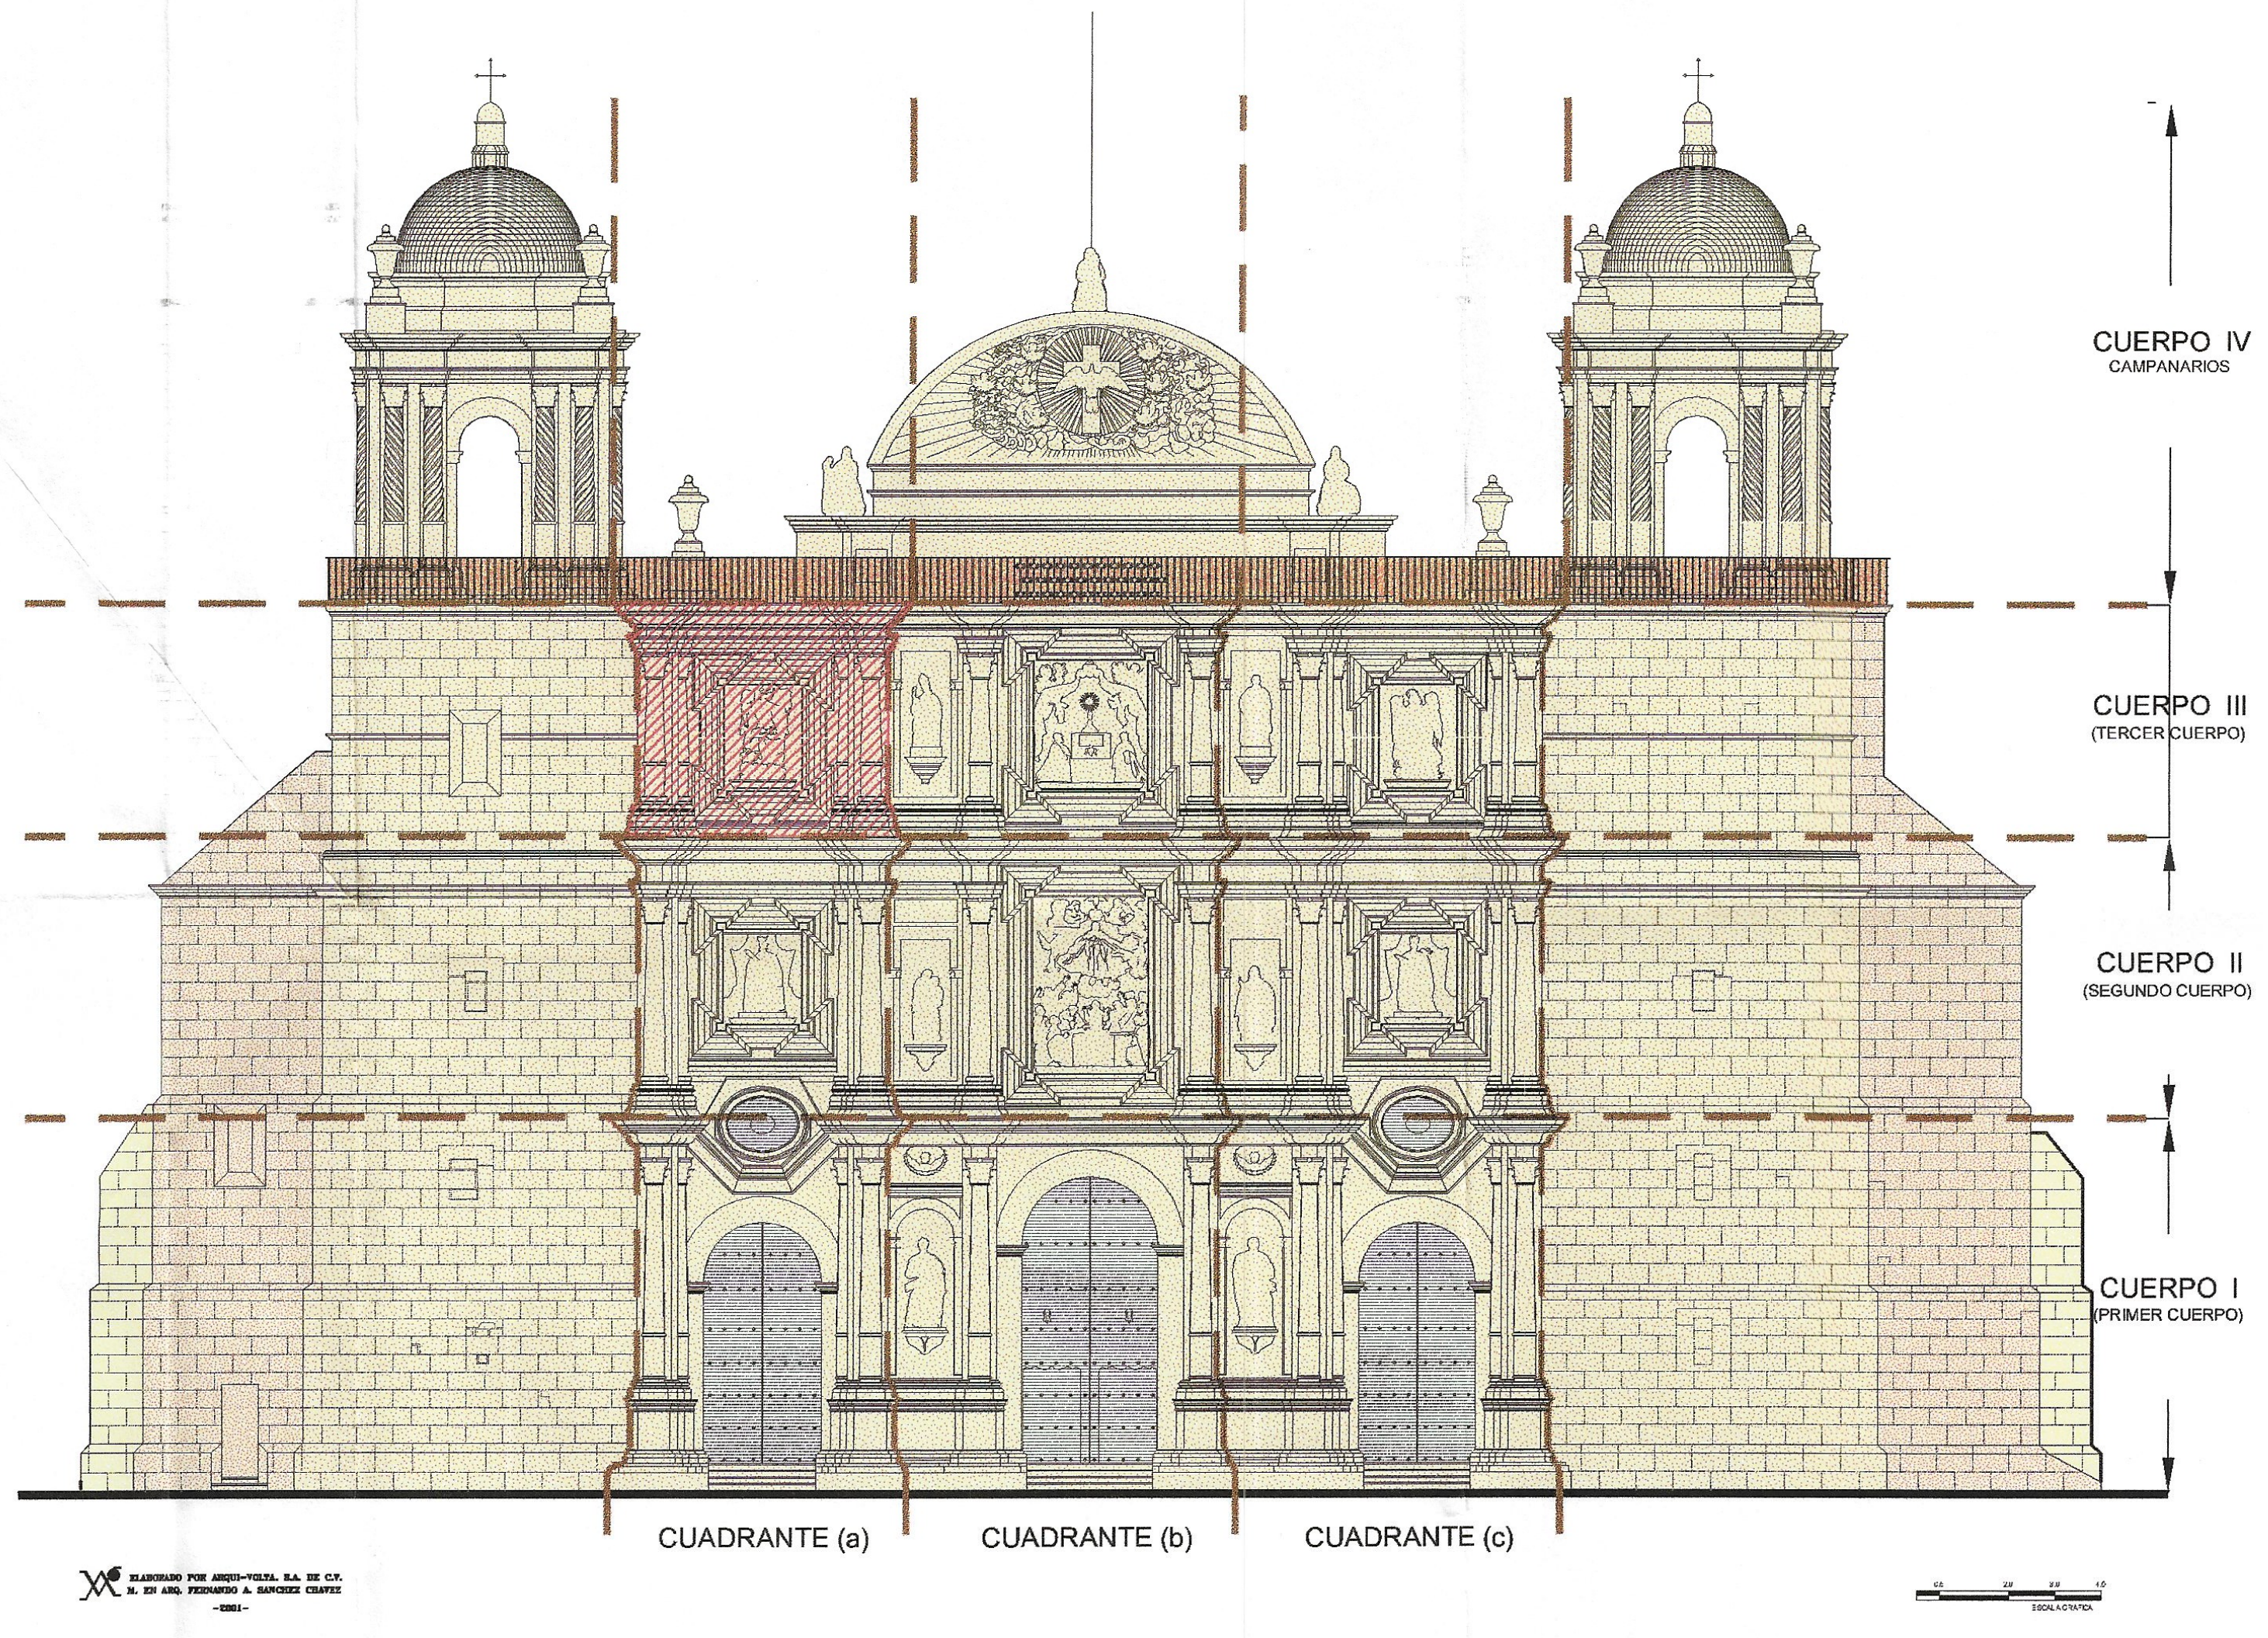
CUADRANTE "a"

M	Fragmentos desprendidos de elementos labrados en cantera "Verde Oaxaca", que por acción del efecto de hidrolisis, producido por la penetración del agua de lluvia, intemperismo o contaminación ambiental.
N	Estallamiento de la pelicula superficial en forma de exfoliación, de granulosidad o perdida de pulimento en elementos labrados en cantera "Verde Oaxaca".
O	Juntas abiertas y/o fracturadas que permiten la penetración de humedad y contaminantes que aceleran el proceso de degradación de la cantera.
P	Chaflán de ladrillo rojo recocido, asentado con mortero cemento arena, sobre cornisas del primer, segundo y tercer cuerpo de las portadas.
Q	Piedra de cantera intemperizada con sedimentos de humo automotriz, gran concentración de alotrópicos y guano de paloma.

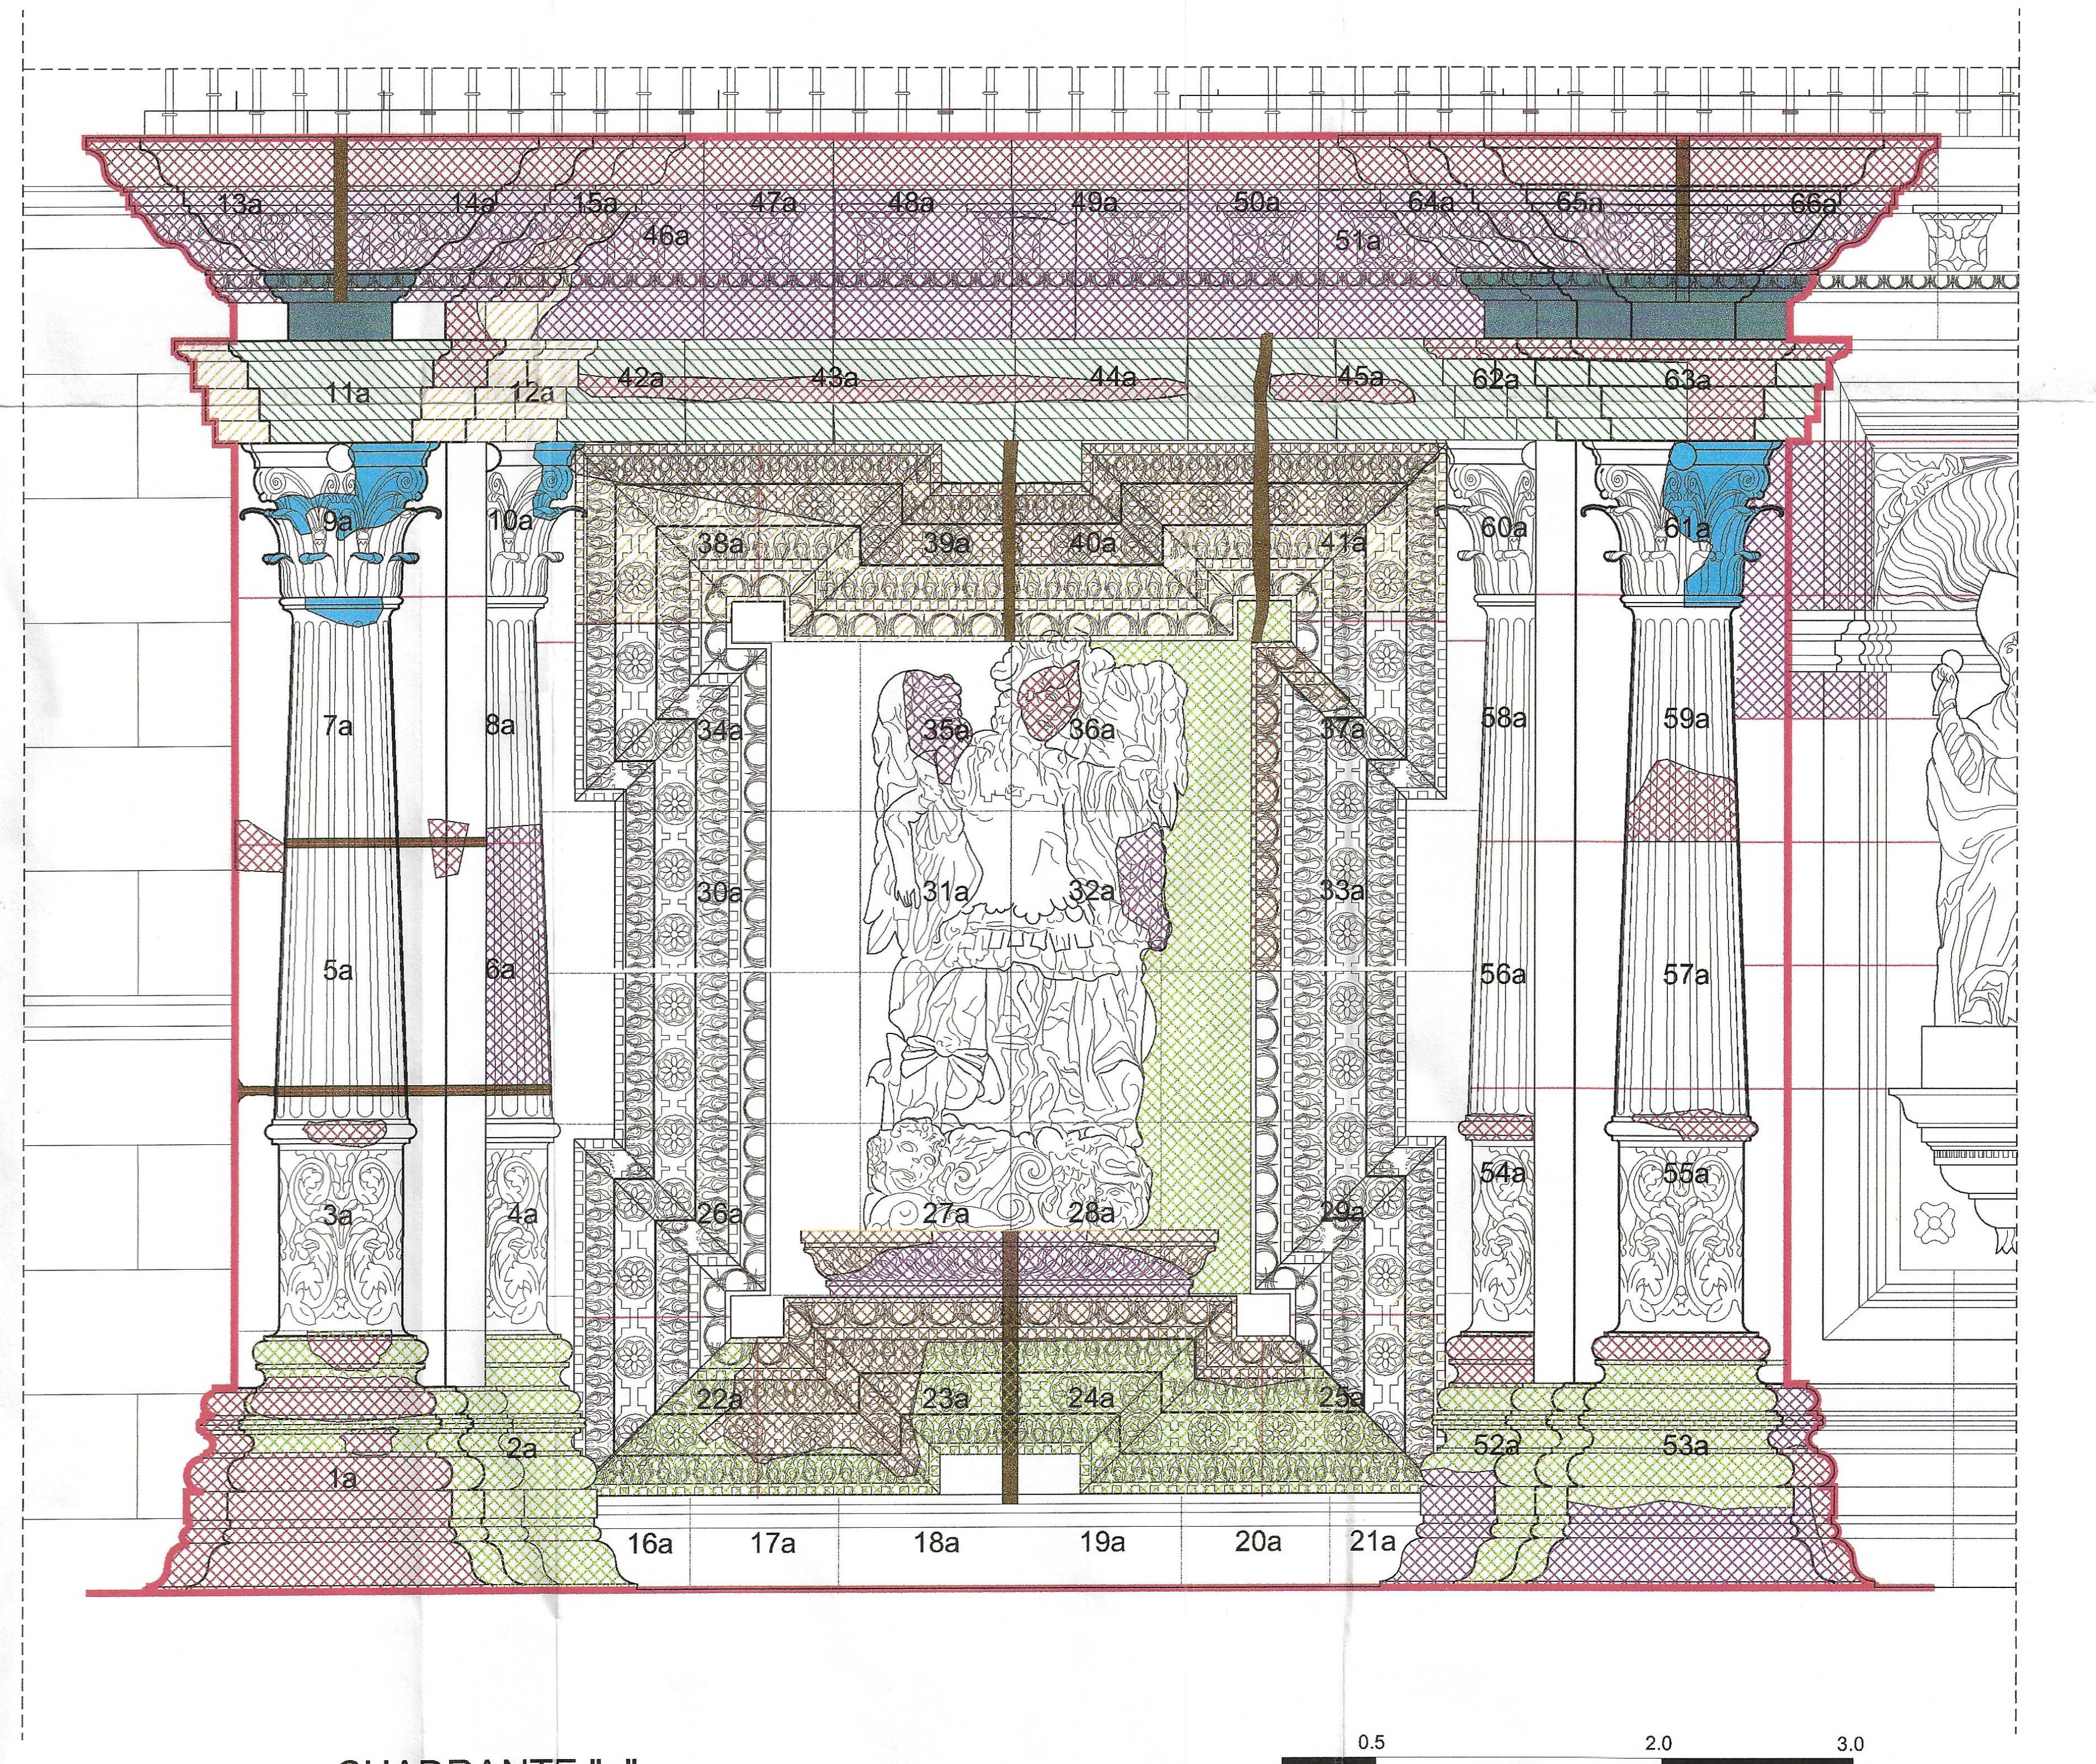
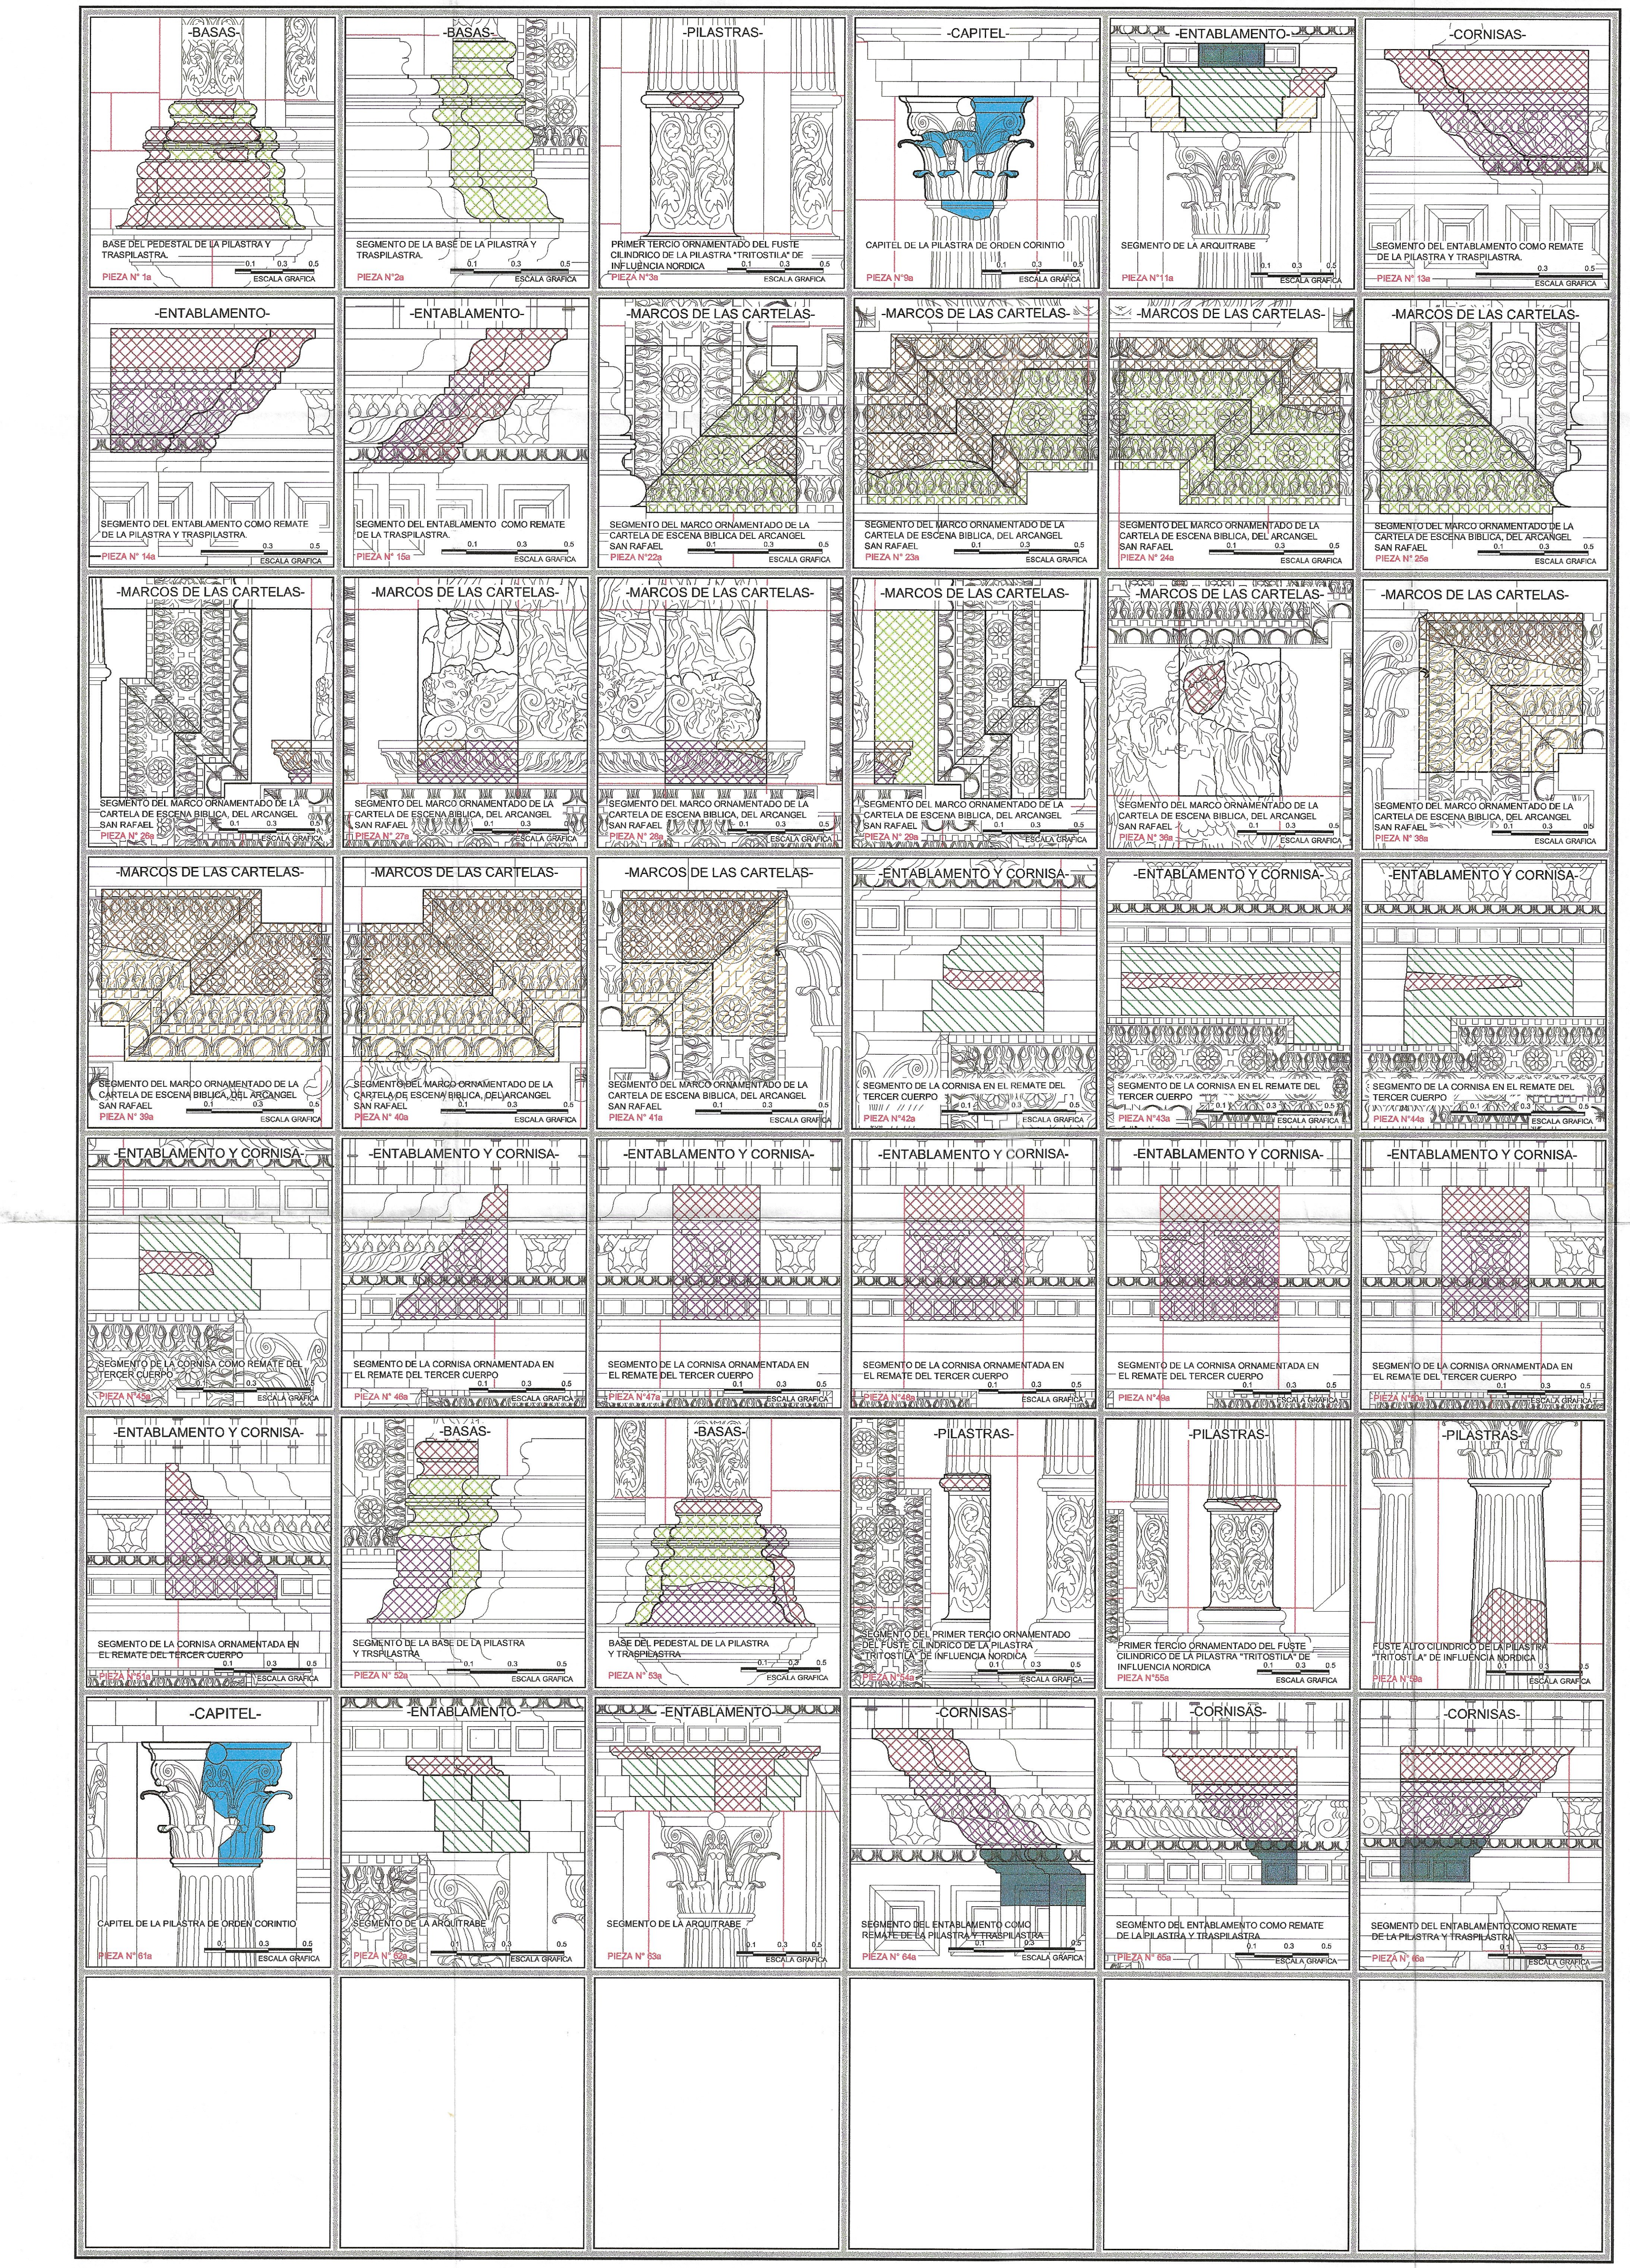
A	Sillar en estado polvurolento y exfoliación por intemperización y concentración de agua.
B	Macetones labrados en piedra "Verde Oaxaca", que por efectos del intemperismo, el polvo, el guano de paloma y la contaminación ambiental se encuentra en grave estado de deleznabilidad.
C	Relieves de piedra de cantera "Verde Oaxaca", el cual por efectos del intemperismo, el polvo, el guano de paloma y la contaminación ambiental se encuentra en grave estado de deleznabilidad, así como elementos faltantes en ellos.
D	Emplastes existentes hechos a base de argamasa sobre ornamentos de cemento-arena, inadecuados y perjudiciales por la acción degradante por dureza que el cemento produce en la cantera.
E	Desportillamientos mayores y/o piezas faltantes por estallamiento e intemperización por efectos de elementos parásitos de elementos labrados en cantera "Verde Oaxaca".
F	Desportillamientos en la ornamentación labrada en cantera "Verde Oaxaca" en los frisos de los entablamentos.

G	Desportillamientos en la ornamentación labrada en cantera "Verde Oaxaca" que enmarca los relieves de las escenas en el segundo cuerpo y tercer cuerpo.
H	Aristas desportilladas en los capiteles labrados en cantera "Verde Oaxaca" de las columnas del primer, segundo y tercer cuerpo.
I	Molduras desportilladas a todo lo largo de la arquitrabe de cantera "Verde Oaxaca".
J	Concentración de musgos y hongos producidos por la humedad del agua de la lluvia.
K	Estatuas labradas en cantera "Verde Oaxaca" colocadas en la cresta de remate del cuarto cuerpo, que por efectos del intemperismo, el polvo, el guano de paloma y la contaminación ambiental se encuentra en grave estado de deleznabilidad y con elementos faltantes: las estatuas representan las tres virtudes teologales, la fe, la esperanza y la caridad.
L	Remoldeos existentes hechos a base de argamasa de cemento-arena, inadecuados y perjudiciales por la acción degradante por dureza que el cemento produce en la cantera.

Nota: Todos los elementos de cantera se encuentran afectados por la acción de hidrolisis e intemperismo.
