Proyecto de Restauración y Adecuación del Templo y Atrio de San José del Pacifico

INTERIOROS EN PISOS (DETERIOROS)

COPAE
COMISION DEL PATRIMONIO EDIFICADO

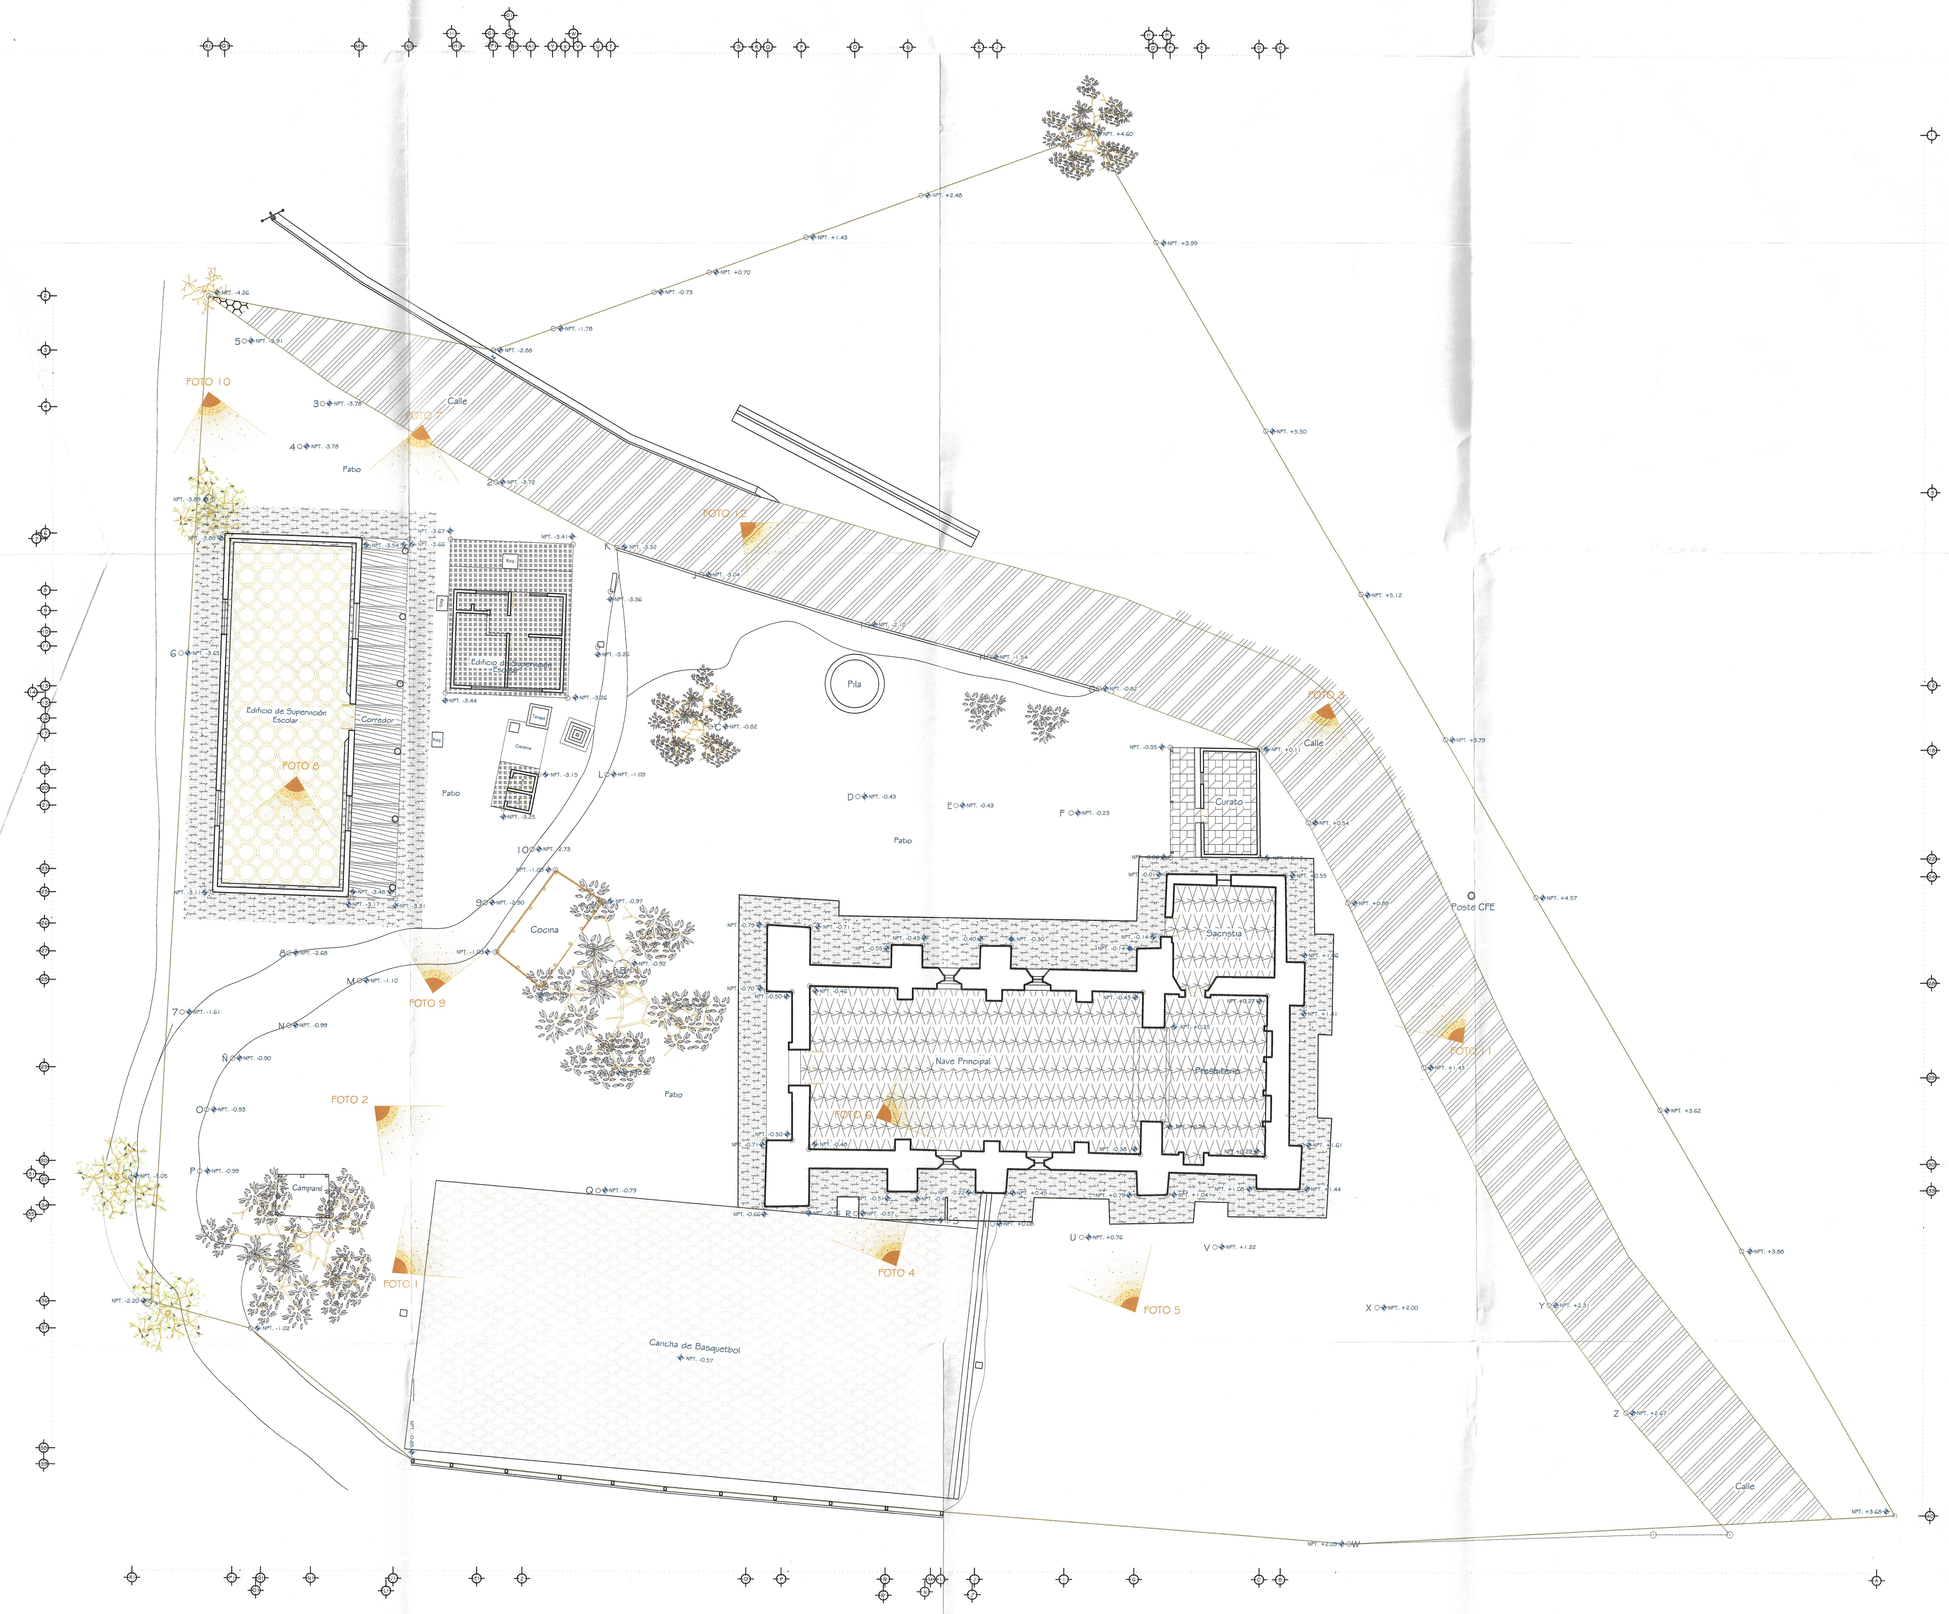
PLANTA ARQUITECTONICA

INDEFINICION ESPACIAL Y DE USO EN AREA DE ACCESO AL TEMPLO POR LA PRESENCIA DE AGREGADOS DE CONCRETO EN PISO QUE CONFORMAN LA CANCHA DE BASQUETBOL

PISO DE MADERA EN MAL ESTADO POR FALTA DE MANTENIMIENTO Y ACUMULACION DE HUMEDAD.

INEXISTENCIA DE PROTECCIONES EN PISO EN BASE DE MUROS PARA EVITAR ESTANCAMIENTOS DE AGUA.

ALTERACION ESPACIAL POR LA PRESENCIA DE PISOS DE CONCRETO EN ESPACIOS CONTENIDOS EN EL AREA DE EMPLAZAMIENTO DEL EDIFICIO ORIGINAL DE LA SUPERVISION ESCOLAR DEL CONJUNTO ARQUITECTONICO.

PRESENCIA DE PISO DE CONCRETO EN AREA INTERIOR DE TEMPLO EL CUAL IMPIDE LA APROPIADA TRANSPIRACION NATURAL DEL SUBSUELO PROVOCANDO QUE DICHA HUMEDAD SE TRANSMITA A LOS MUROS POR CAPILARIDAD OCASIONANDO PERDIDA DE LA CAPACIDAD DE TRABAJO DE APLANADOS EN MUROS Y COHESION ENTRE SUS PARTES.

PRESENCIA DE PISO DE CONCRETO EN INTERIOR Y EXTERIOR DE CURATO UBICADO A UN COSTADO DEL TEMPLO LO QUE OCASIONANDO UNA DEFICIENTE TRANSPIRACION DEL SUBSUELO EN DICHA AREA.

ALTERACION ESPACIAL Y DE USOS EN EL CONJUNTO ARQUITECTONICO POR LA PRESENCIA DE UNA CALLE PAVIMENTADA A BASE DE PISO DE CONCRETO HIDRAULICO CUYO TRAZO DESCONFIGURA AL ESPACIO ATRIAL.

PRESENCIA DE PISO DE CONCRETO EN AREA DE CORREDOR DEL EDIFICIO ORIGINAL DE LA SUPERVISION ESCOLAR DEL IEEPO, EL CUAL IMPIDE LA CORRECTA TRANSPIRACION DEL SUBSUELO.
