PROYECTO:
ESTUDIOS PARA CONTRIBUIR EN LA PROMOCIÓN PARA EL DESARROLLO DE ACCIONES DE CONSERVACIÓN Y PROTECCIÓN DE LOS BIENES CULTURALES DEL ESTADO DE OAXACA.

OBRA:
"CURATO DE LA IGLESIA DE SAN ANDRES APOSTOL"

PLANO:
ESTADO ACTUAL
PLANTAS ARQUITECTÓNICAS, ALZADOS Y CORTES

CLAVE:
E.A./01
01/01

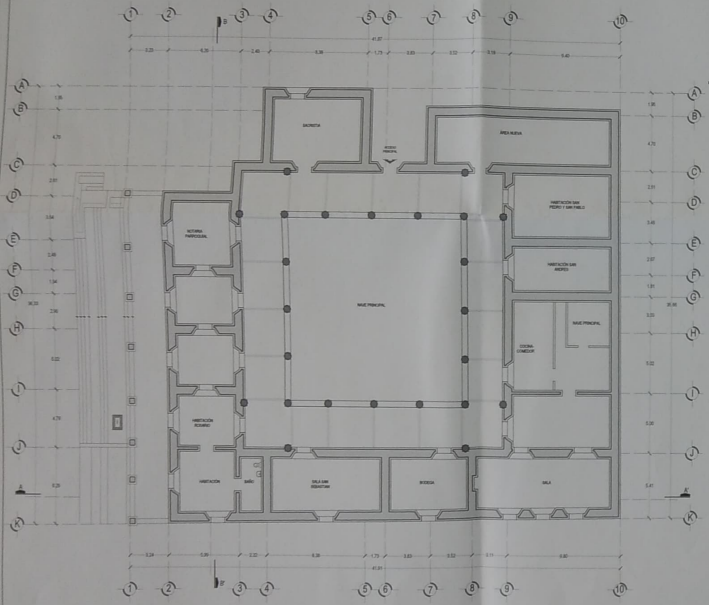
F-06 Vista interior de la Bodega, presencia de humedad en paramento interior, así como filtración de agua en cubierta, lo que ha provocado manchas de humedad en platones.
