PROYECTO
ESTUDIOS PARA CONTRIBUIR EN LA PROMOCIÓN PARA EL DESARROLLO DE ACCIONES DE CONSERVACIÓN Y PROTECCIÓN DE LOS BIENES CULTURALES DEL ESTADO DE OAXACA

OBRA
"HIDROELECTRICA SAN AGUSTÍN ETLA"

PLANO: ESTADO ACTUAL
PLANTAS ARQUITECTÓNICAS

PLANO: EDO/ 01

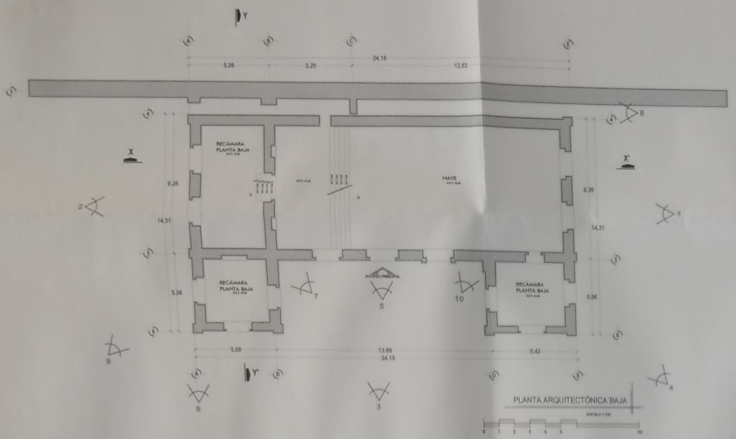
PLANTA ARQUITECTÓNICA BAJA

1. Vista exterior de la fachada Sureste, que muestra una de fábrica hecha a base de adobe de muy mala calidad y pintada de la siguiente que es expresa presentada la fábrica. Es importante mencionar presenta agrietamiento de morteros de cal, que ameta como analizarlo en grietas y la cal, presencia de grafiti, grietas que ocasionan desprendimiento de aplanados y fracturas de piezas, así como crecimiento de flora nociva.

2. Vista exterior de la fachada Noroeste, se observa la pérdida total de columnas en todos los entrantes, así como fachada presenta pérdida total de humedad en el 2 nivelación. Presencia de grafiti. Desprendimiento de aplanados y capa de pintura.

3. Vista exterior de la fachada Suroeste, se compone de tres cuerpos, el central con circulación. Esta presenta una grieta estructural en sentido vertical que se inicia en bóveda hasta el primer nivel, con lo cual se ve afectado su funcionamiento estructural. Presencia de grafiti en paramentos exteriores.

4. Vista exterior Sur, presencia de grafiti en paramentos exteriores, así como desprendimiento de aplanados y capa de pintura por estos, aparición de nuevas tapias por exposición a la intemperie y humedad directa.

5. Vista exterior de la fachada noroeste presenta pérdida total de la puerta de acceso principal, así como también de los cilindros de los entrantes, encontrando de materiales biológicos geológicos y orgánicos en paramentos exteriores, presencia de flora nociva de cactáceas cuarto, desprendimiento de aplanados y capa de pintura, grafiti en paramentos exteriores.

6. Vista exterior noroeste, grieta estructural en sentido vertical, la cual afecta la función estructural del edificio. desprendimiento de aplanados y capa de pintura, algunas piezas de ladrillo presentan alteraciones por exposición directa al agua.

7. Vista exterior de la fachada Suroeste, presencia de flora nociva, se observan grietas que afectan la estructura, desprendimiento de aplanados, así como también falta de columnas en todos los entrantes. Desprendimiento de los aplanados y capa de pintura en la grieta central y en el cilindro. Presencia de grafiti en paramentos exteriores.

8. Vista exterior que corresponde a la sacristía, se observa de crecimiento arbustivo colonizado de materiales biológicos (líquen) y orgánicos de tipo vertal por acceso de humedad, desprendimiento de aplanados en paramentos exteriores de la sacristía.

9. Vista exterior Sur, desprendimiento de aplanados en paramentos exteriores y carcoa en grieta por clavos, así como fachada de piezas de ladrillo y cornisa.

10. Vista exterior de la fachada noroeste, flora nociva en entrantes, grietas en muros que ocasionan la fracturación de piezas de ladrillo, presencia de cactáceas en muros debido a la humedad.
