(RECONSTRUCCION DE LA PARROQUIA DE SANTIAGO APOSTOL HUACLILLA, OAXACA.)

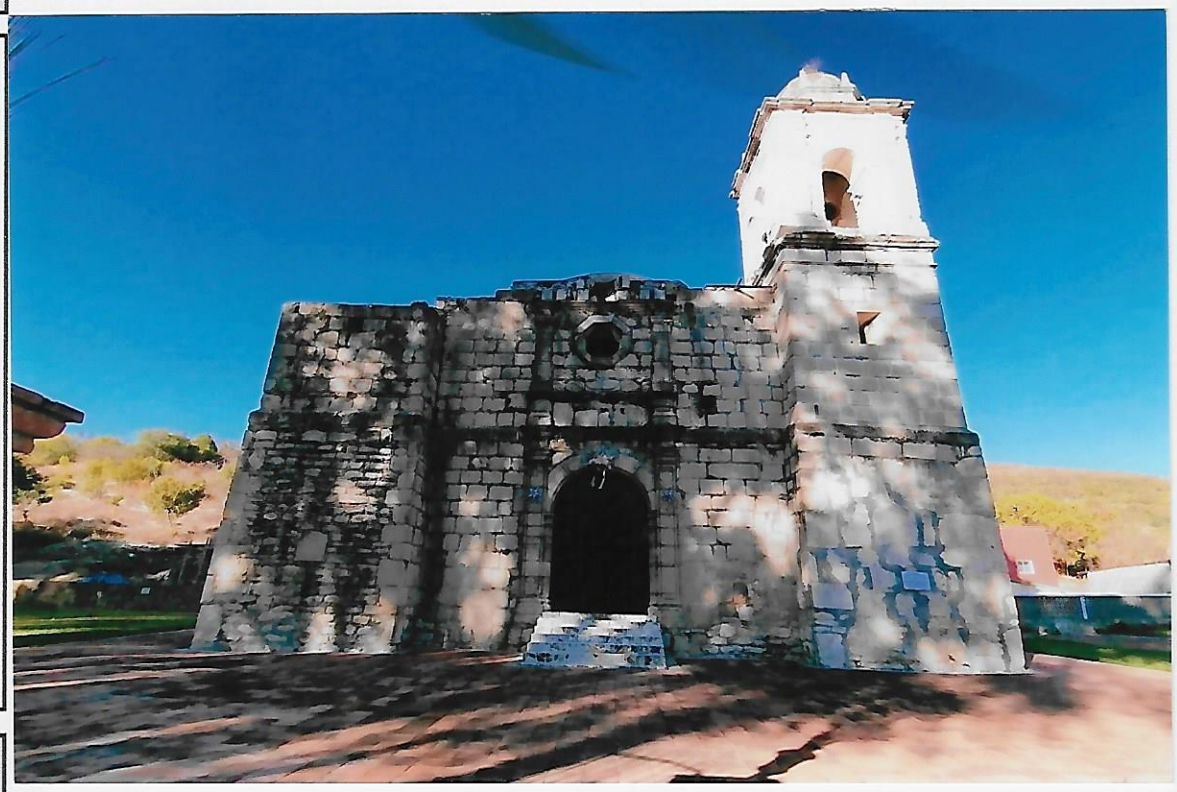
FOTO #1.

Vista exterior hacia portada, se observa el entorno por el que está rodeado el inmueble, presenta daños en fachada, contra remate en mal estado, y campanario en mal estado debido a sismo. Septiembre 2021.

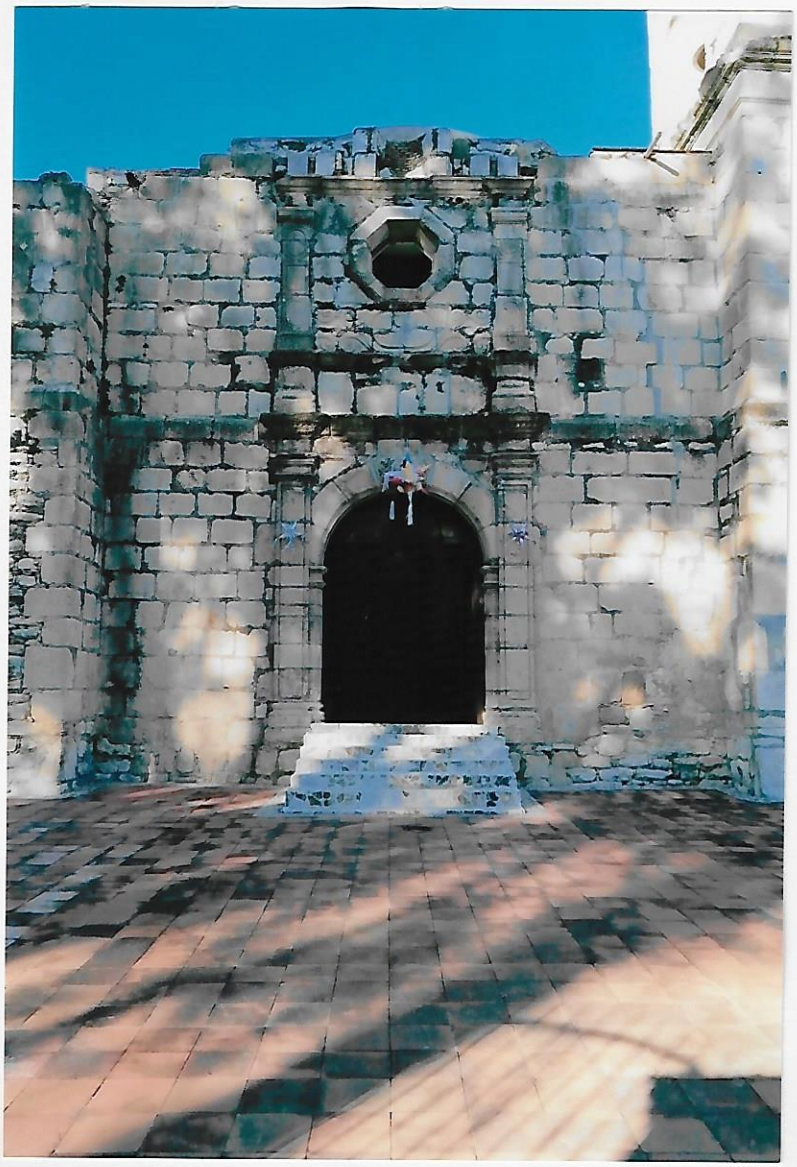
FOTO #2.

Vista exterior hacia alzado Sur-poniente, se observa contra-remate en mal estado forjado con piedra cantera de la region a causa de sismo. Septiembre 2021.

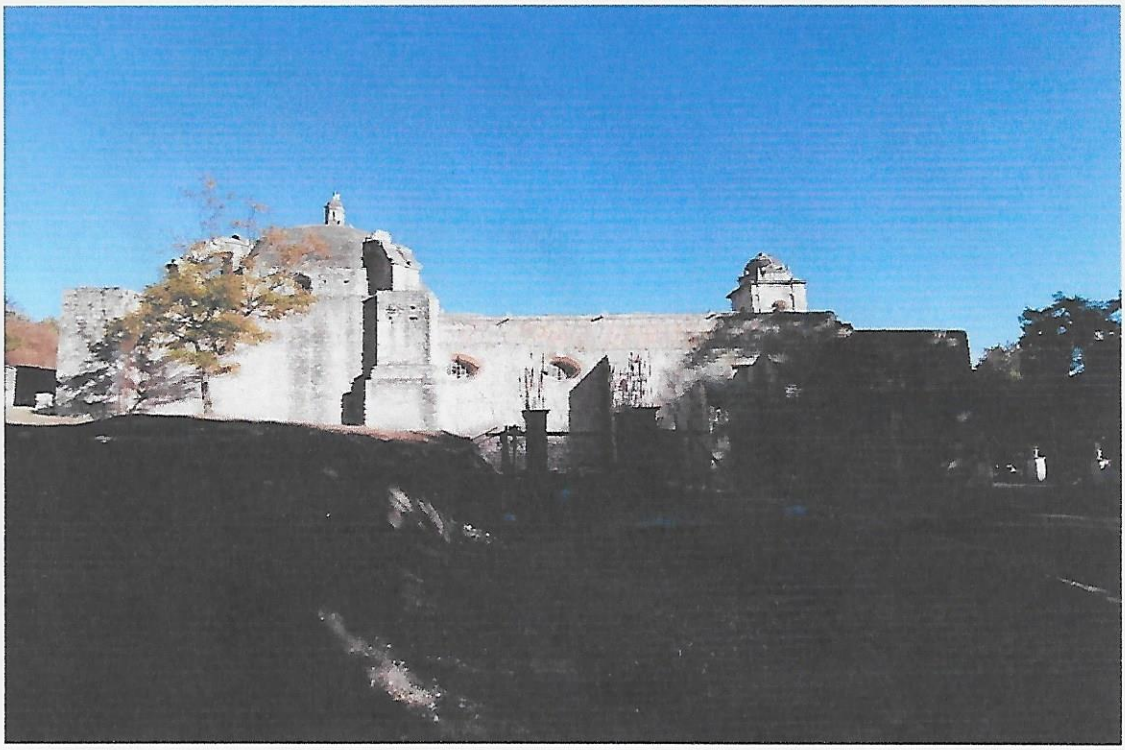
FOTO #3.

Vista exterior hacia alzado nort-poniente, se observa daños en muro, y contrafuertes en mal estado de a causa de sismo. Septiembre 2021.

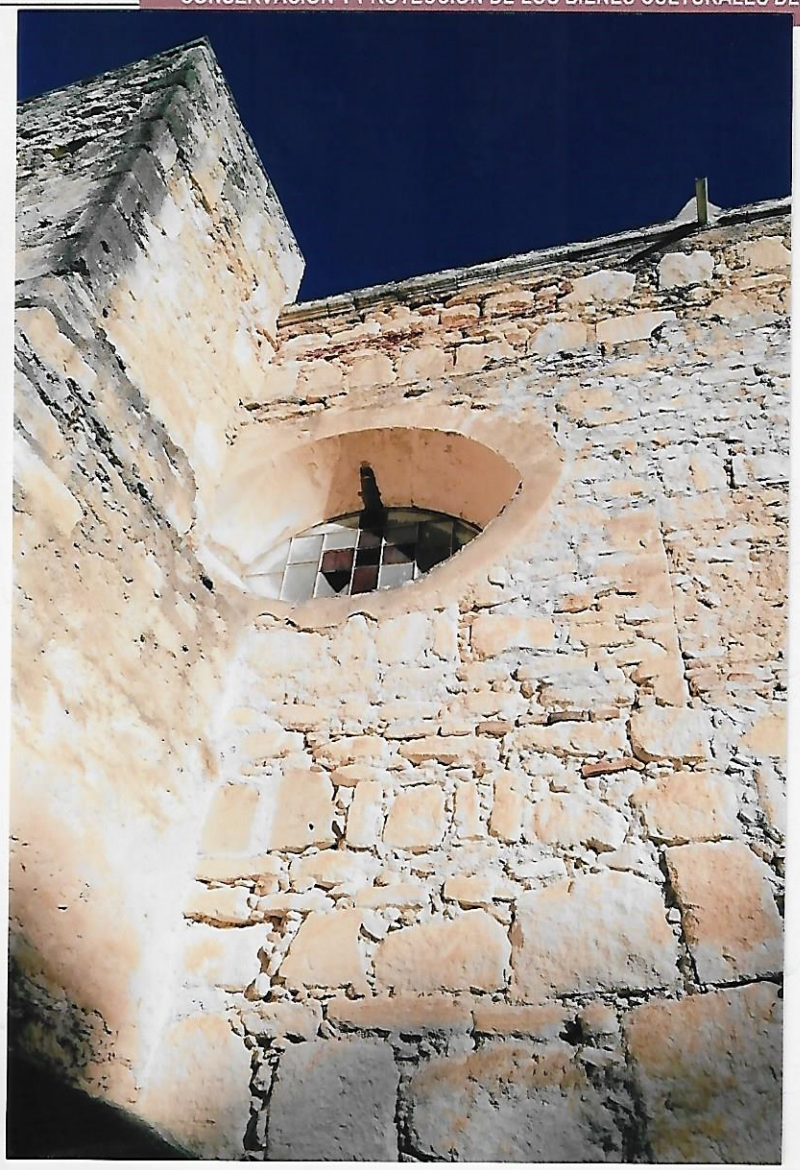
FOTO #4.

Vista exterior alzado poniente hacia óculo, se observa grieta a causa de sismo, forjados con piedra cantera de la región.

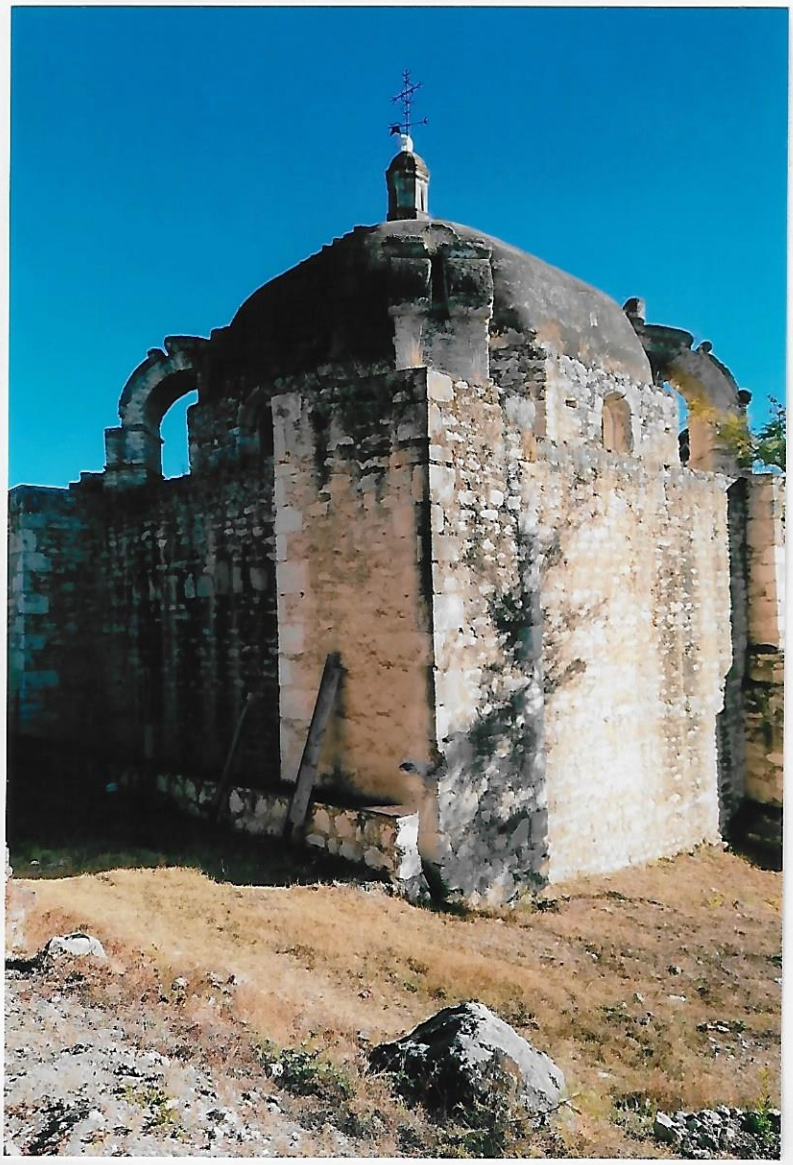
FOTO #6.

Vista exterior hacia cúpula en area de presbiterio, se observa daños a causa de sismo como son desprendimiento de entortados.

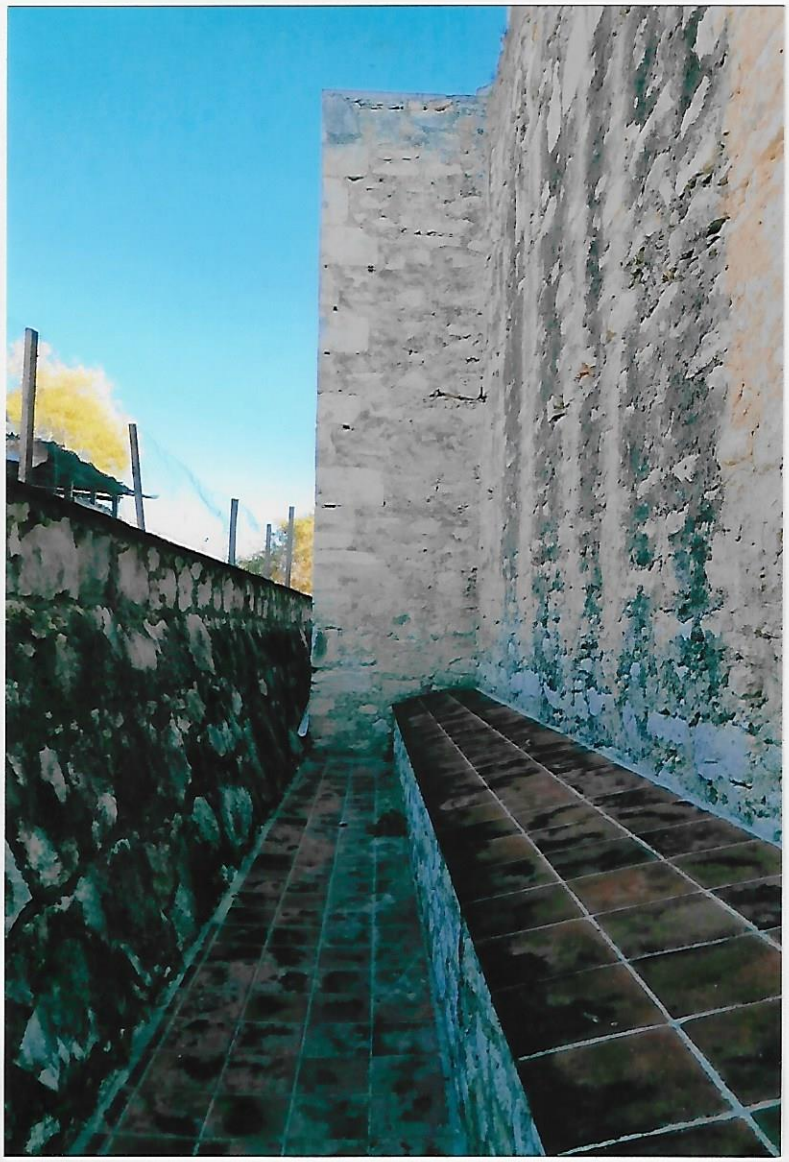
FOTO #7.

Vista exterior hacia alzado nort-oriente, se observa muro testero y contrafuerte forjado a base de piedra cantera de la región, presentan piezas dañadas a causa de sismo. Asi mismo se denota la erosion de aplanados. Septiembre 2021.

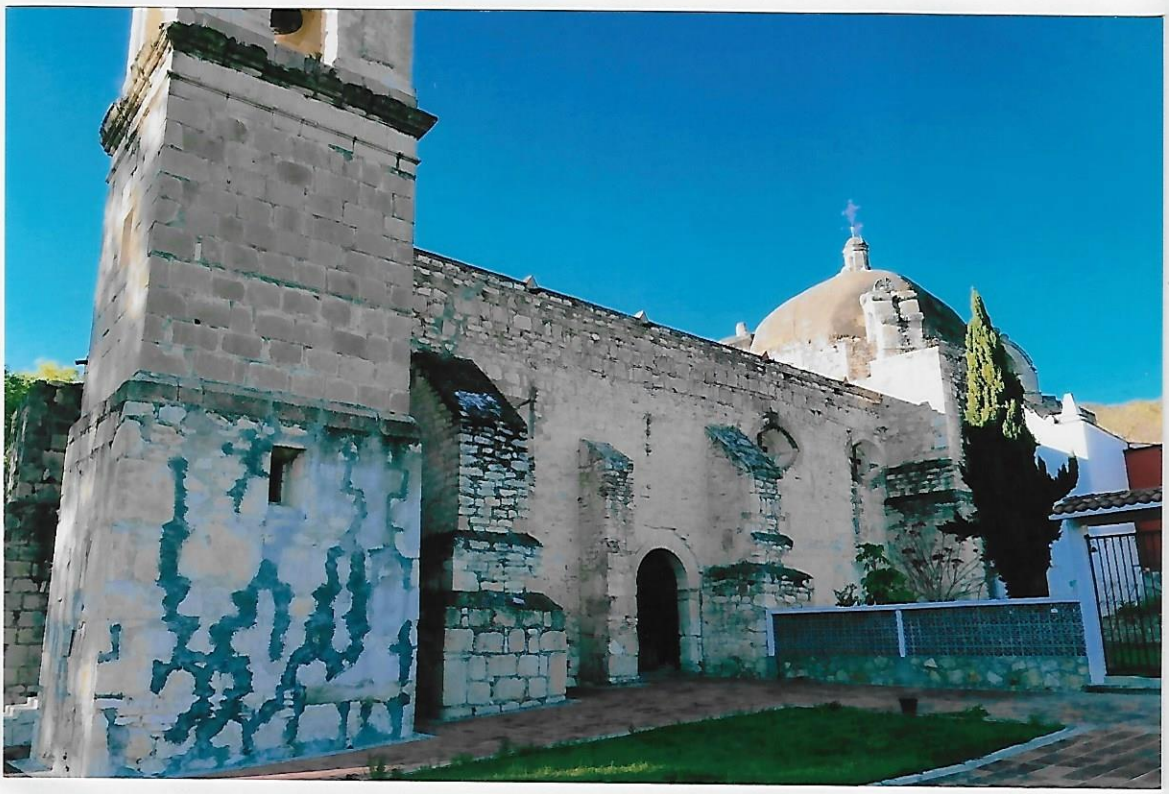
FOTO #8.

Vista exterior hacia alzado oriente, se observa muro y contrafuertes forjados a base de piedra de la región, presentan daños a causa de sismo y de intervenciones mal aplicadas realizadas por la comunidad.

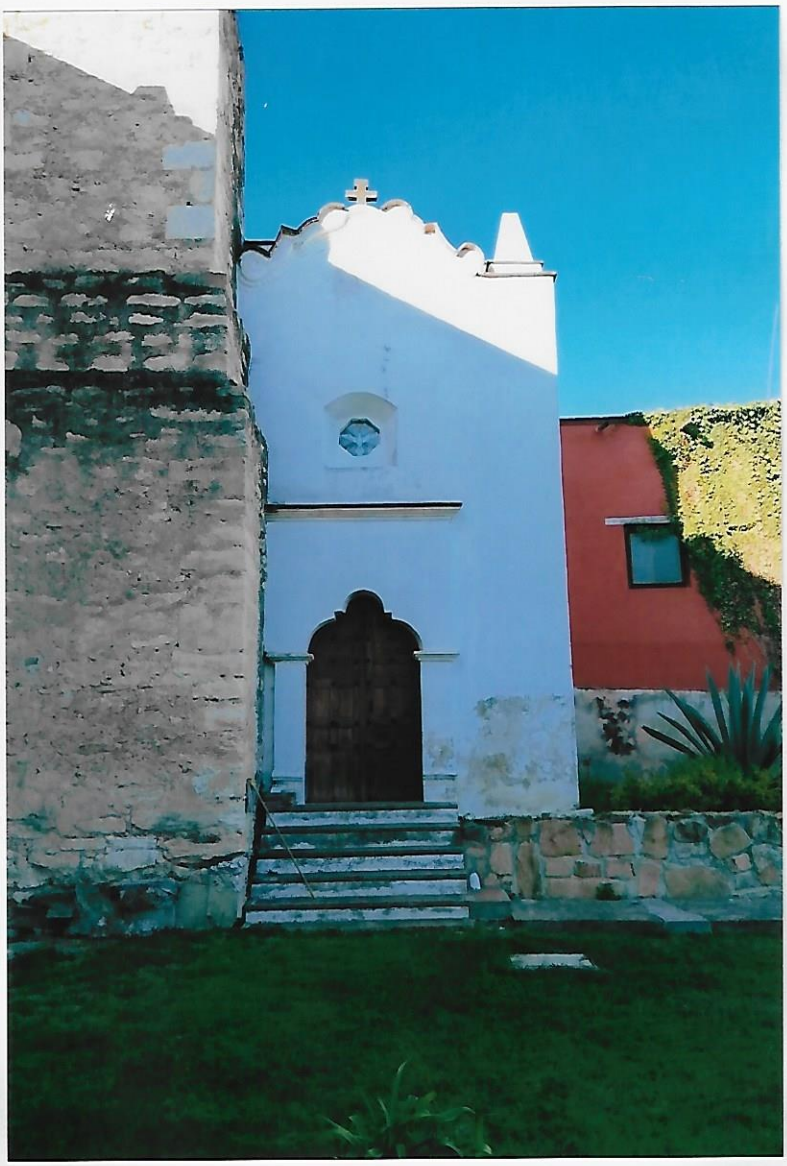
FOTO #10.

Vista exterior hacia sacristía, se observa grietas en aplanados.

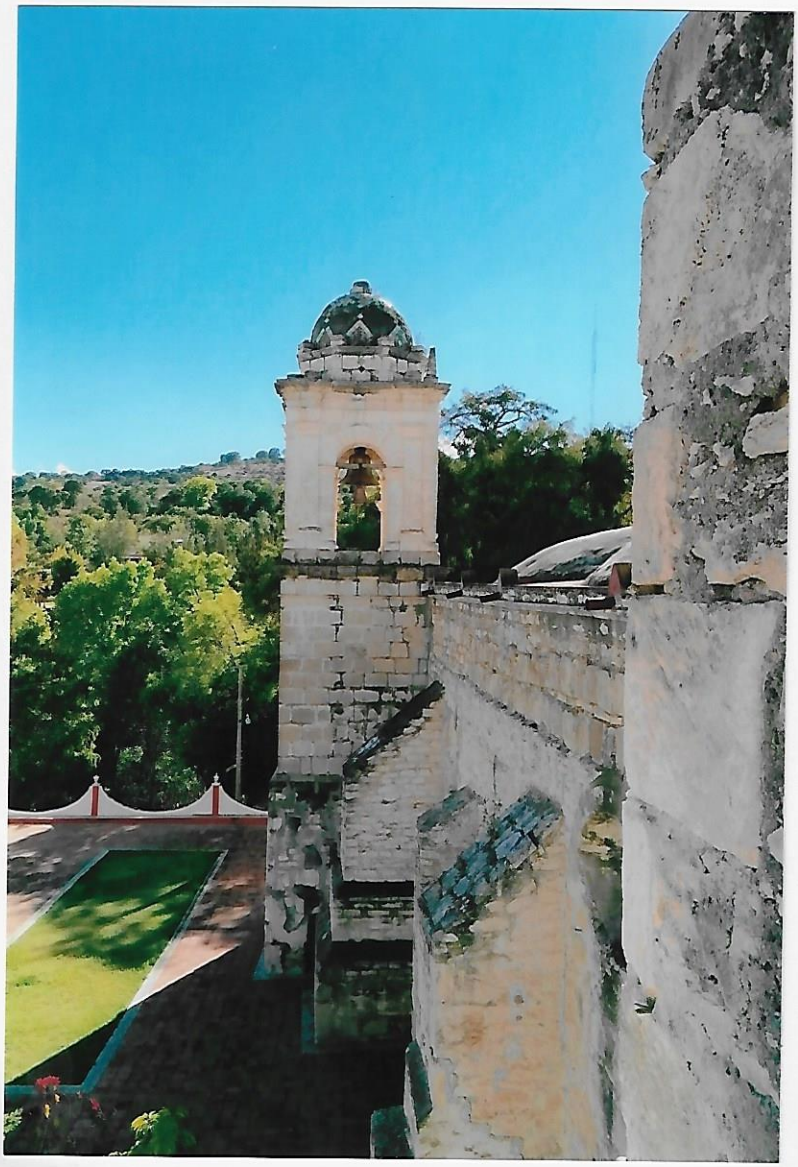
FOTO #12.

Vista exterior hacia torre de campanario, se observa fábrica elaborada a base de piedra cantera de la región, presenta daños a causa de sismo.

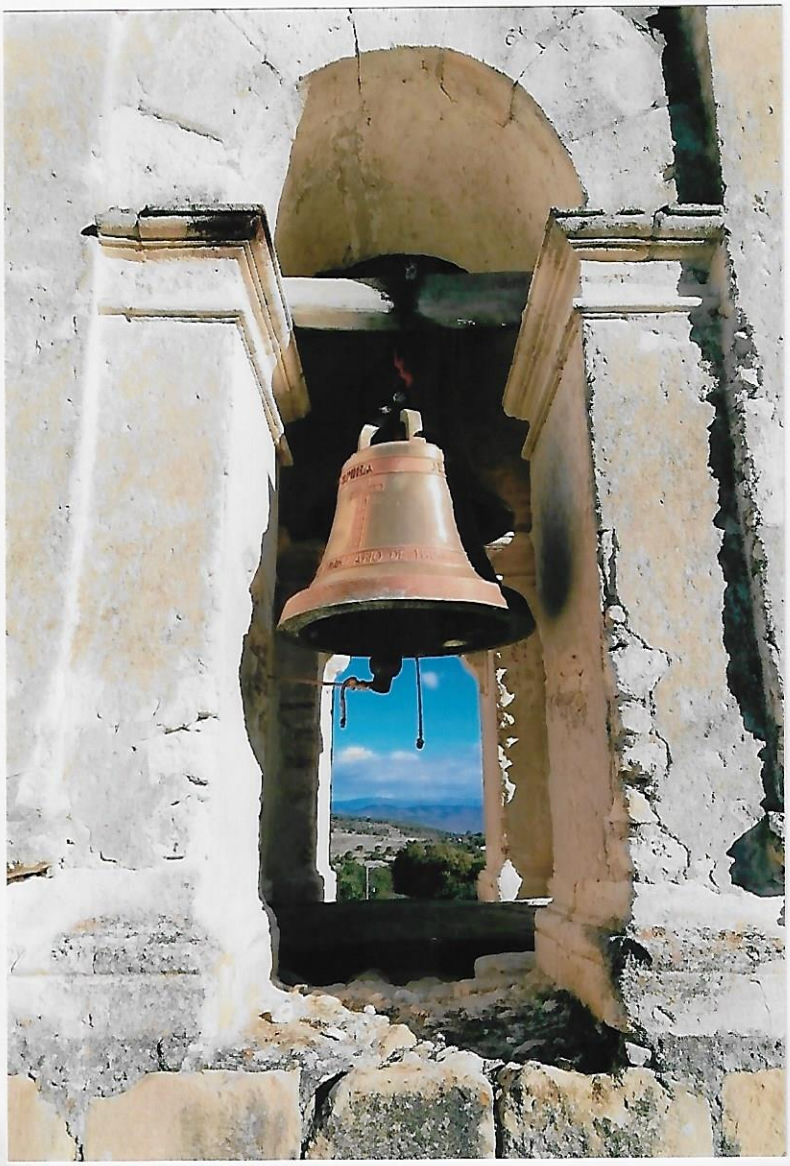
FOTO #13.

Vista exterior hacia campanario, se observa desprendimiento de aplanado a causa de sismo asi como disgregación de juntas y entortados.

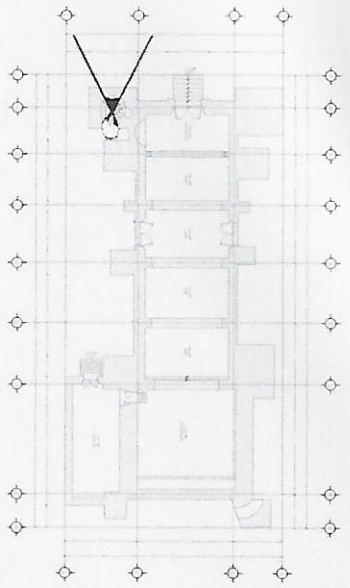
FOTO #14.

Vista exterior hacia arco en campanario, se observa grietas a causa de sismo.

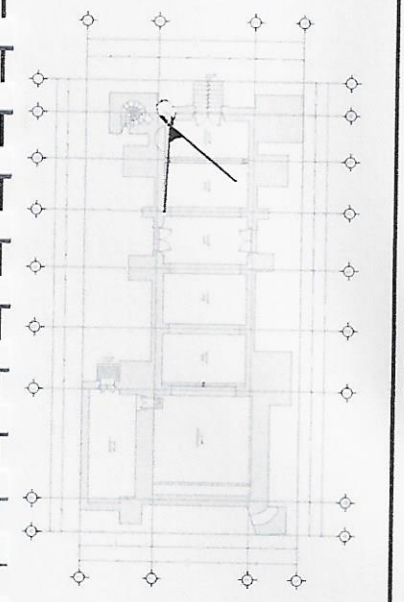
FOTO #15.

Vista hacia extradós en bóvedas, se observa daños en entortado, grietas a causa de sismo.

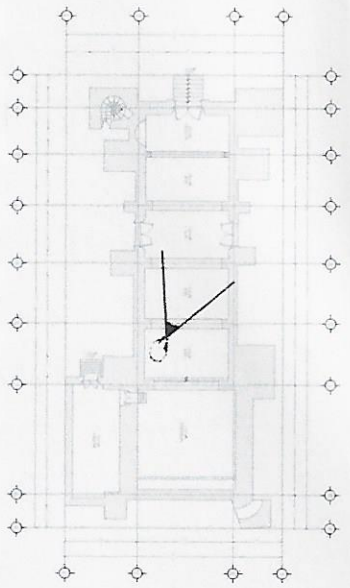
Vista hacia extradós en bóvedas, se observa daños en entortado, grietas y desprendimiento a causa de sismo.

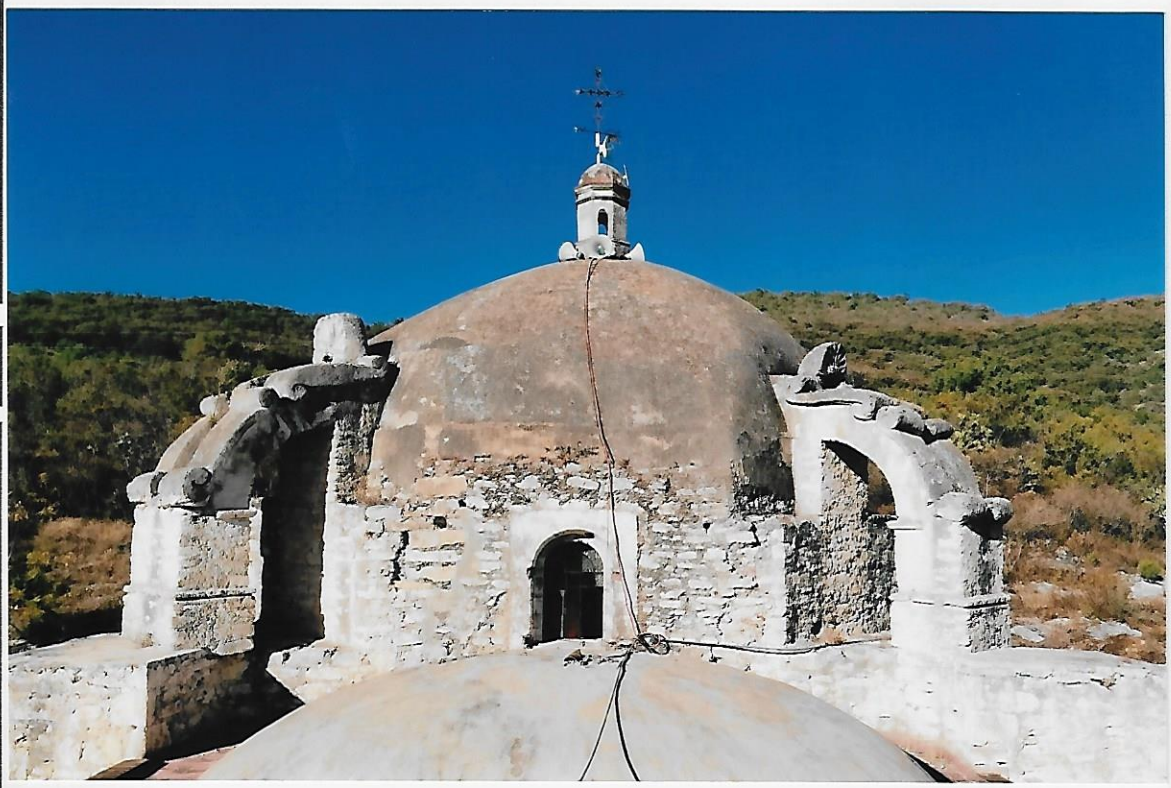
FOTO #17.

Vista hacia extradós de cúpula en presbiterio, se observa daños a causa de sismo.

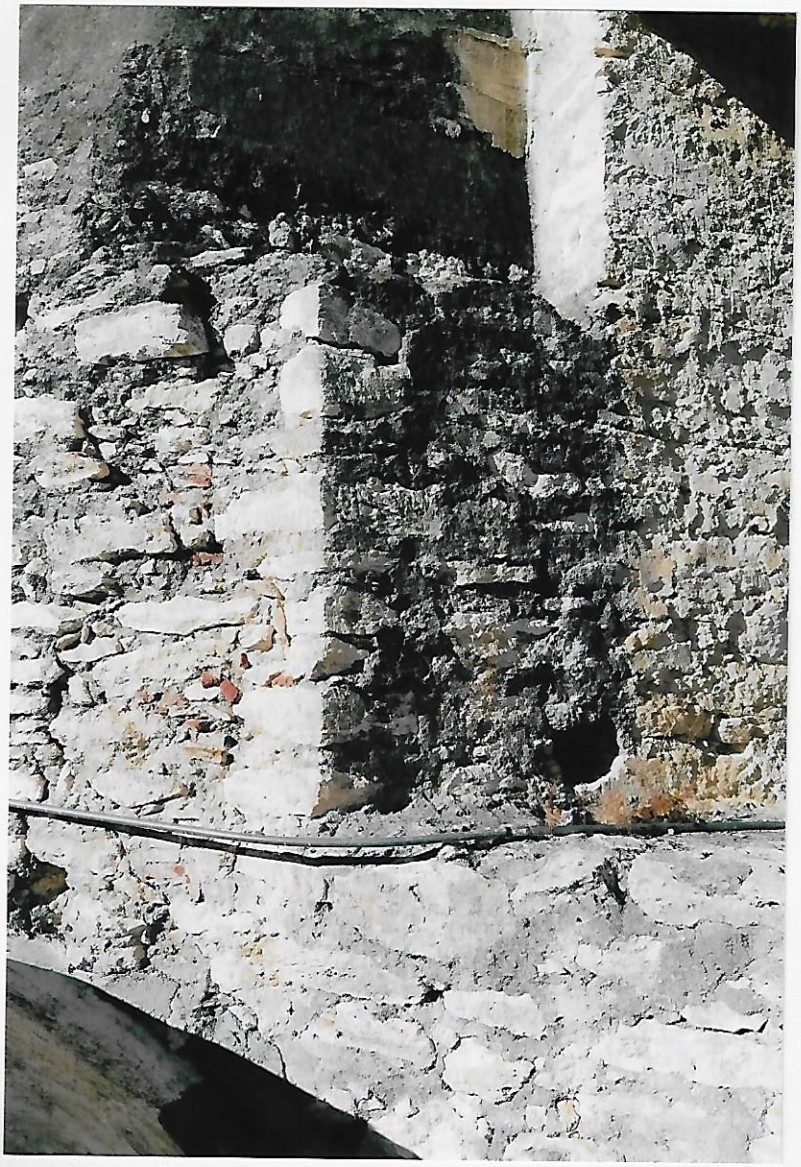
FOTO #18.

Vista exterior hacia tambor de cúpula, forjada a basa de piedra de región se observa daños debido a sismo. Septiembre 2021.

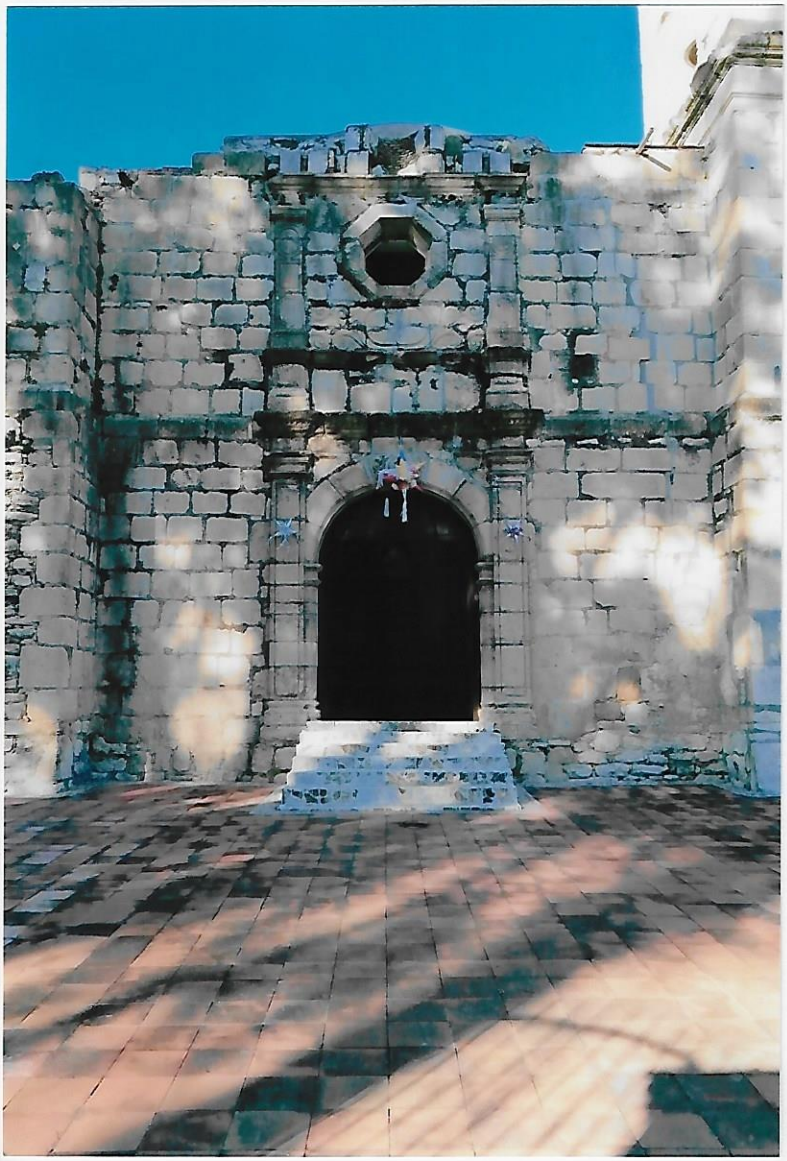
FOTO #19.

Vista exterior hacia alzado Sur, se observa daño en contra remate piezas desprendidas a causa de sismo.

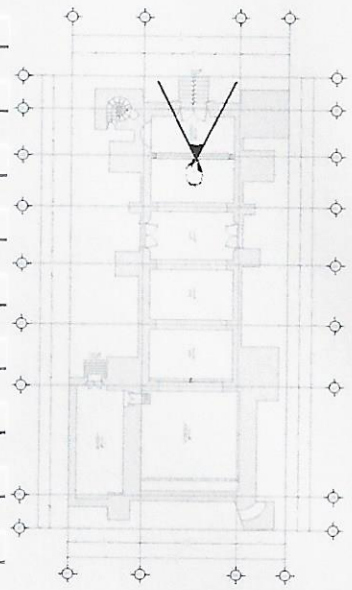
Vista interior hacia muro en coro, se observa presencia de grietas debido a sismo.

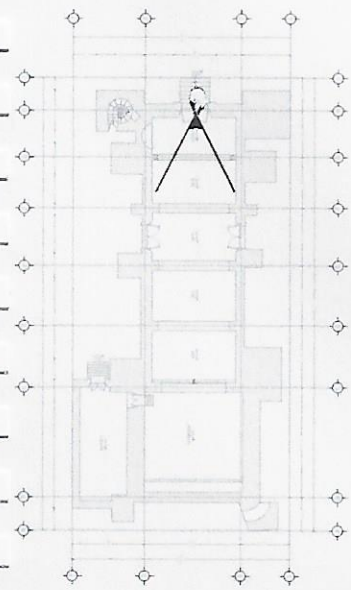
Vista interior hacia bóveda en sotocoro, se observa grietas a causa de sismo.

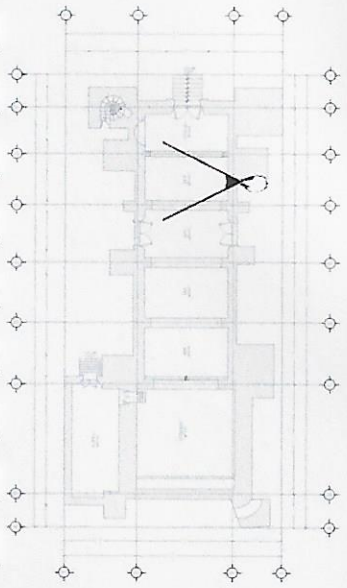
Vista interior hacia bóveda en Nave, se observa grietas a causa de sismo.

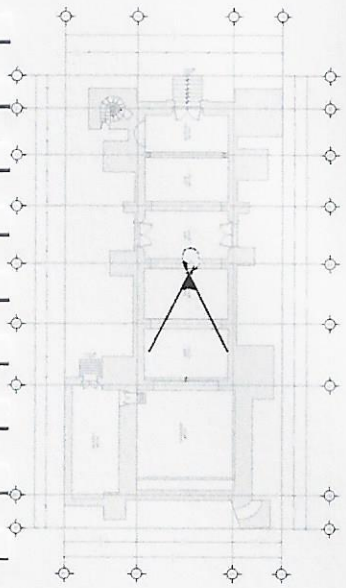
Vista interior hacia bóveda en Nave, se observa grietas a causa de sismo.

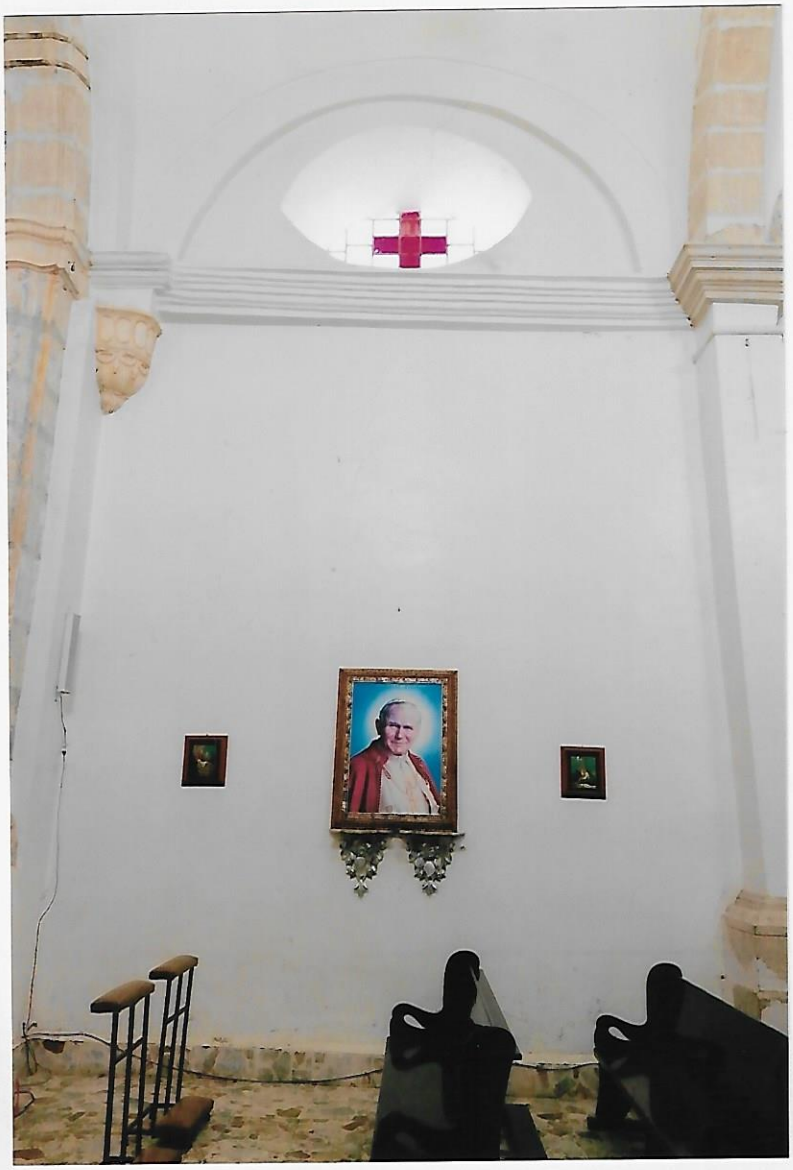
FOTO #25.

Vista interior en nave hacia muro, se observa grietas a causa de sismo.

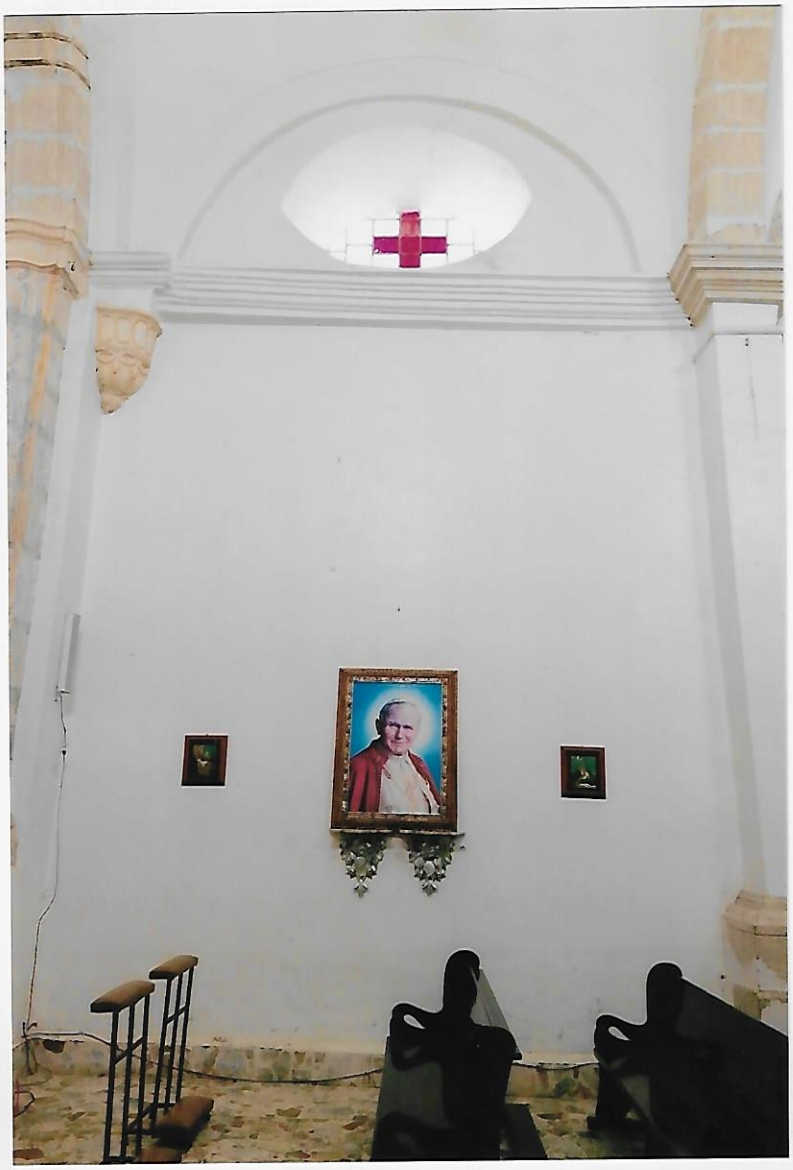
FOTO #25.

Vista interior en nave hacia muro, se observa grietas a causa de sismo.

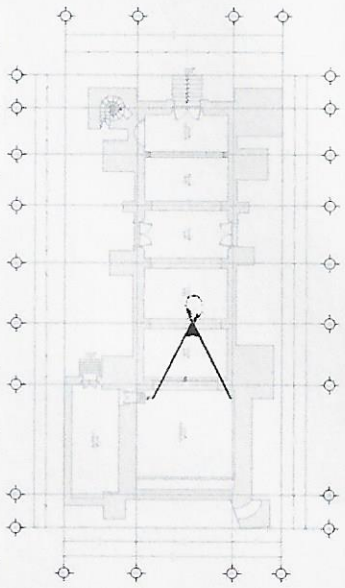
Vista interior hacia bóveda en Nave, se observa grietas a causa de sismo.

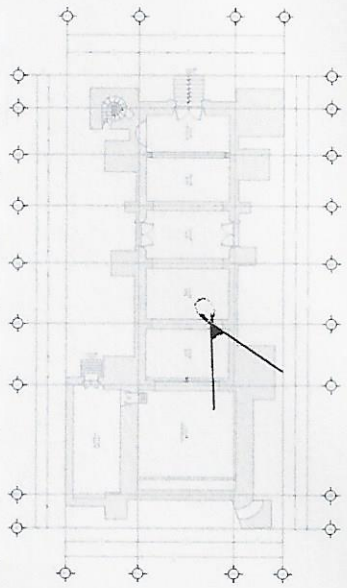
Vista interior en nave hacia muro, se observa grietas a causa de sismo.

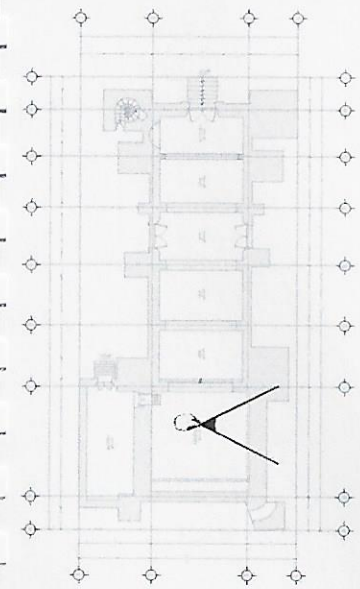
Vista interior en presbiterio hacia muro, se observa grietas a causa de sismo.
