(RECONSTRUCCION CAPILLA DE SAN ANTONIO DE PADUA, VILLA DIAZ ORDAZ, OAXACA.)

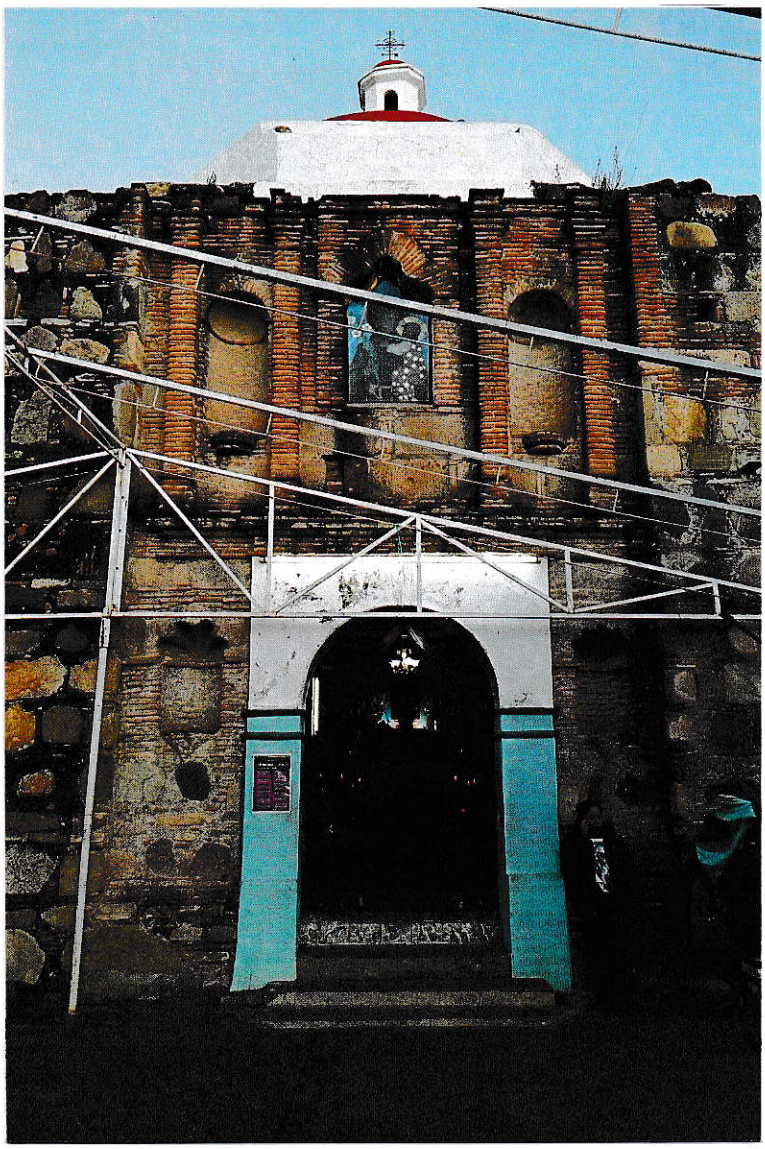
FOTO #2.

Vista exterior hacia portada de la capilla de San Antonio de Padua, se observa presencia de daños a causa de sismo.

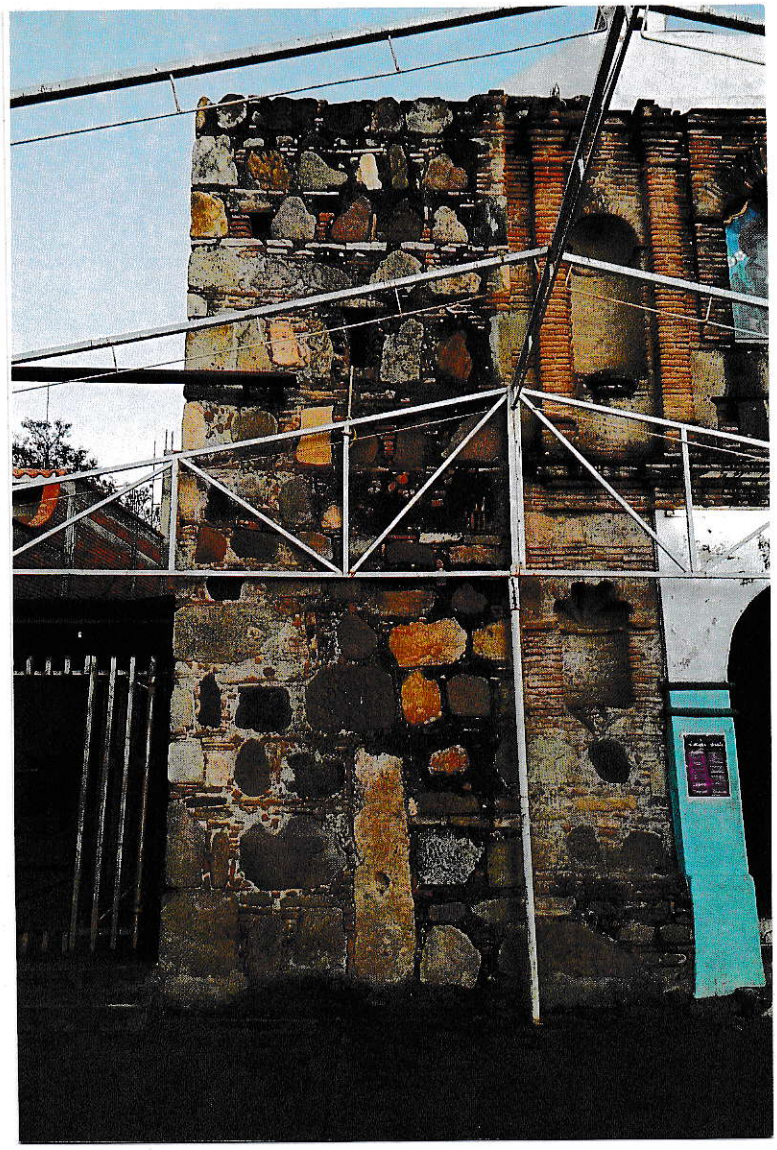
FOTO #4.

Vista exterior hacia contrafuerte de la capilla de San Antonio de Padua, se observa presencia de daños en juntas y coronamiento a causa de sismo.

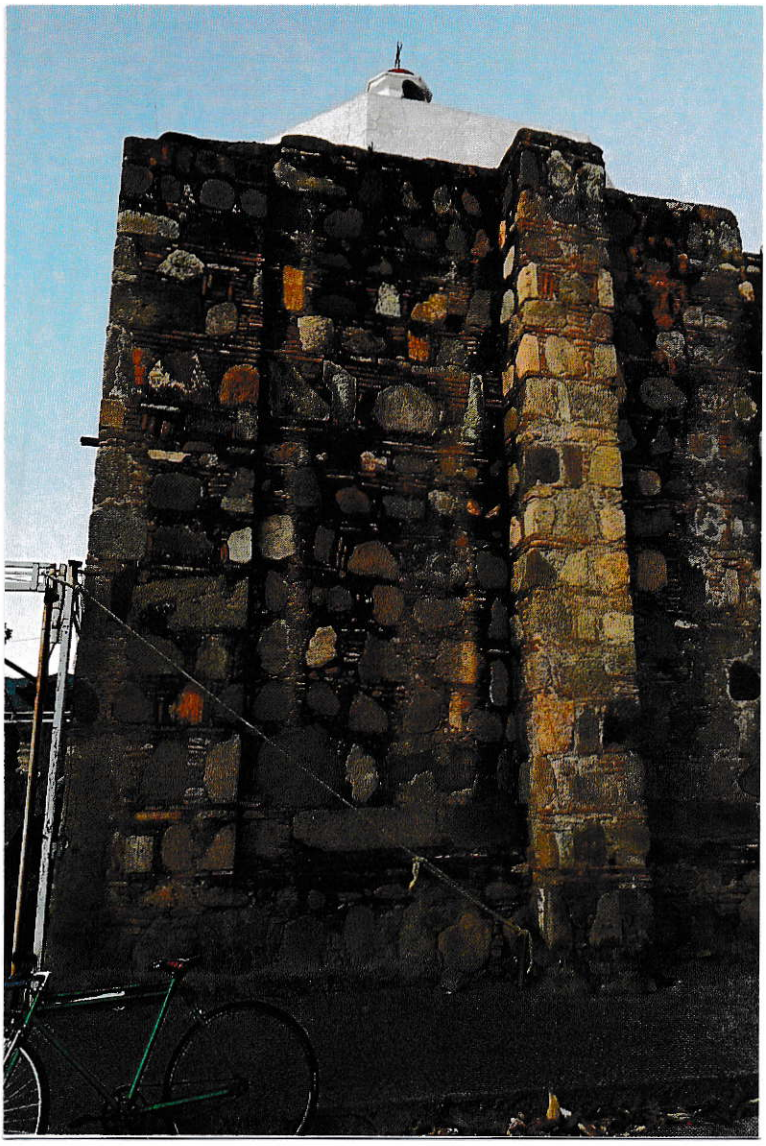
FOTO #9.

Vista exterior hacia contrafuerte sur de la capilla de San Antonio de Padua, se observa presencia de daños en juntas y coronamiento a causa de sismo.

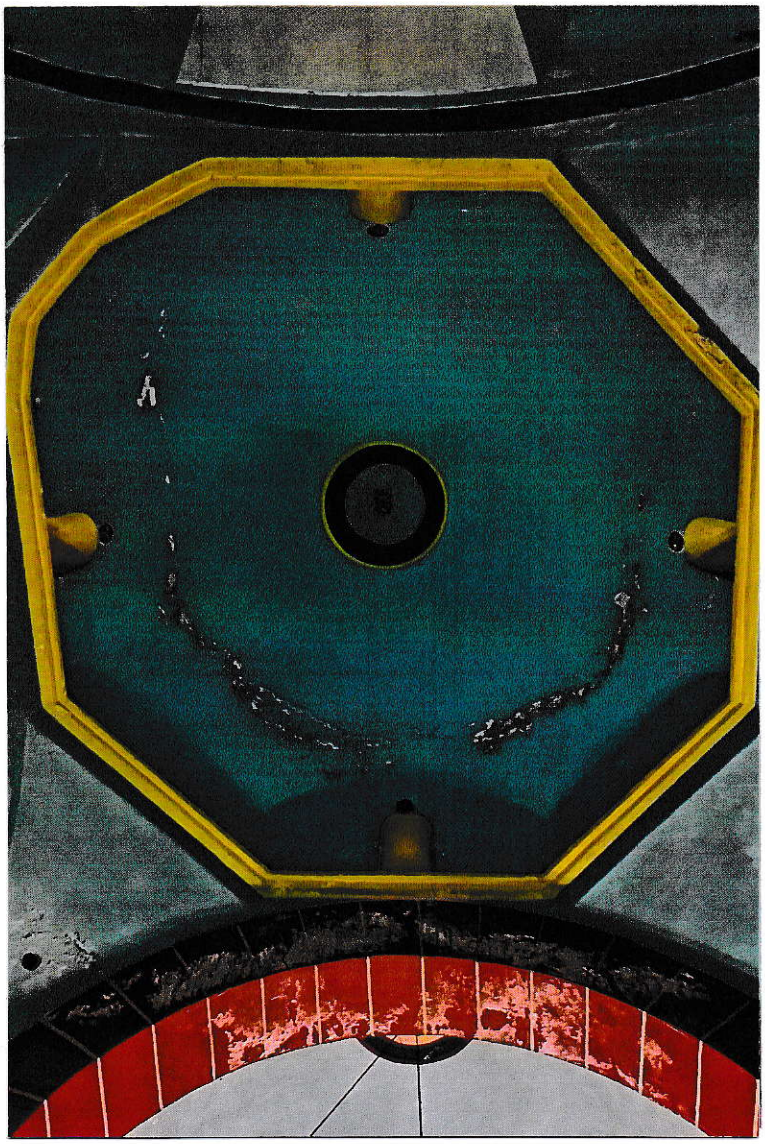
FOTO #11.
Vista en intradós en cúpula, se observa presencia de daños a causa de sismo. Septiembre 2021.

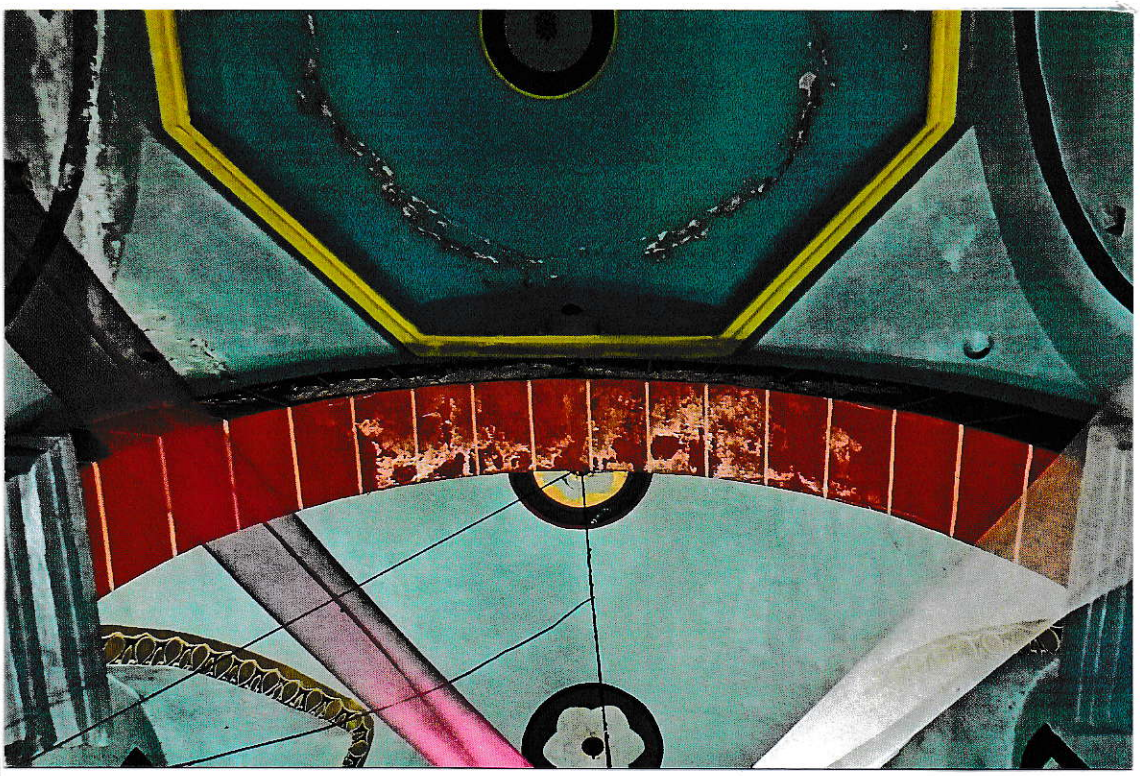
FOTO #12.

Vista en intradós en cubiertas, se observa arco, pechinas, cúpula con presencia de daños a causa de sismo.

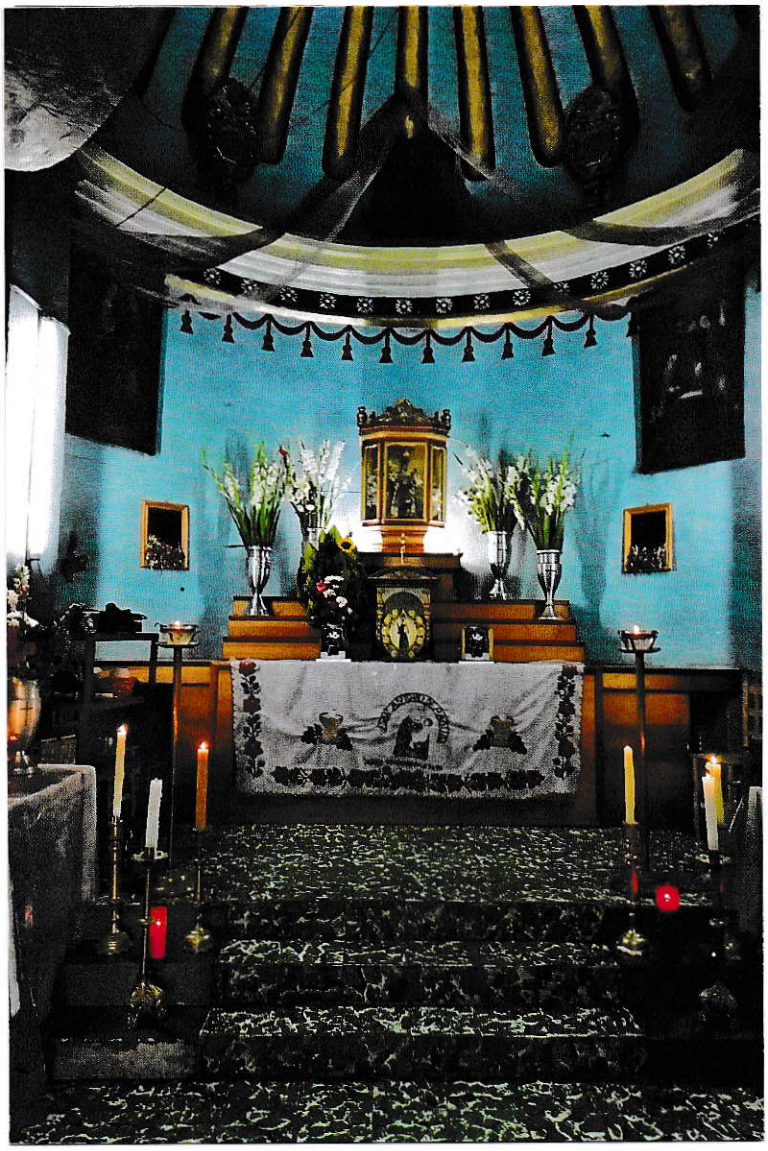
FOTO #13.

Vista interior en nave hacia presbiterio, se observa el altar principal y muro testero semi-circular con presencia de daños en bóveda semi esférica a causa de sismo.

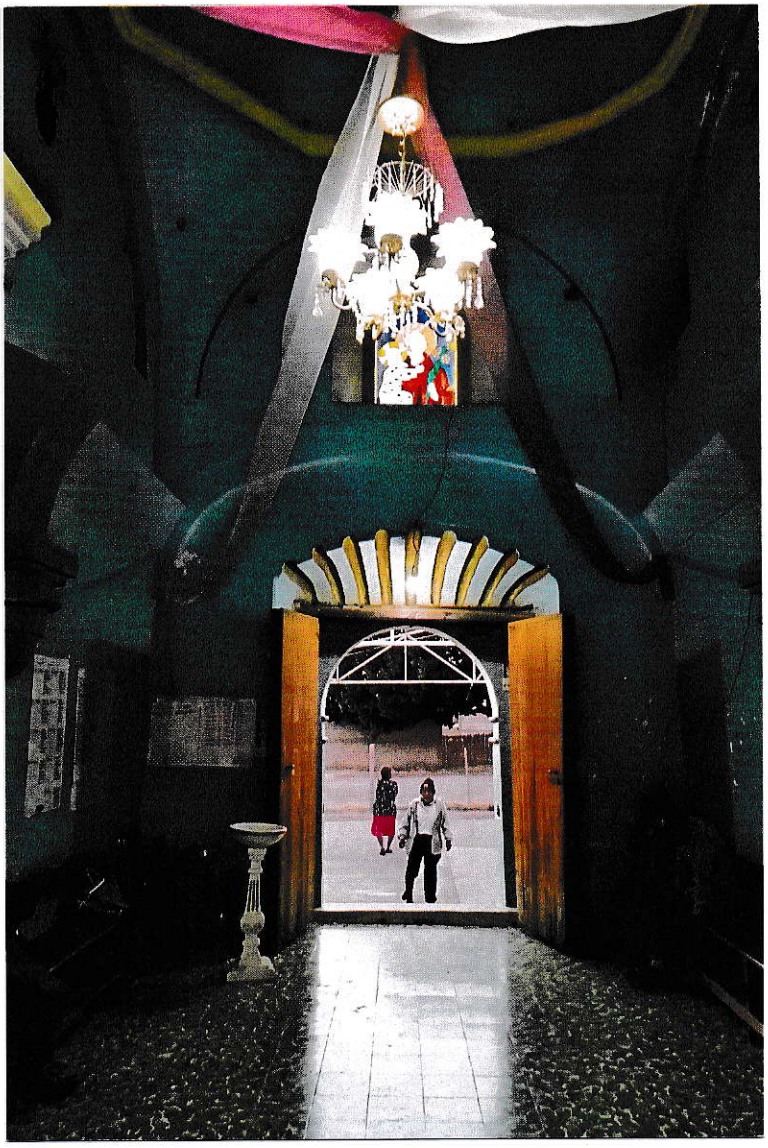
FOTO #14.

Vista interior hacia acceso principal, se observa muro portada con presencia de daños a causa de sismo. Septiembre 2021.

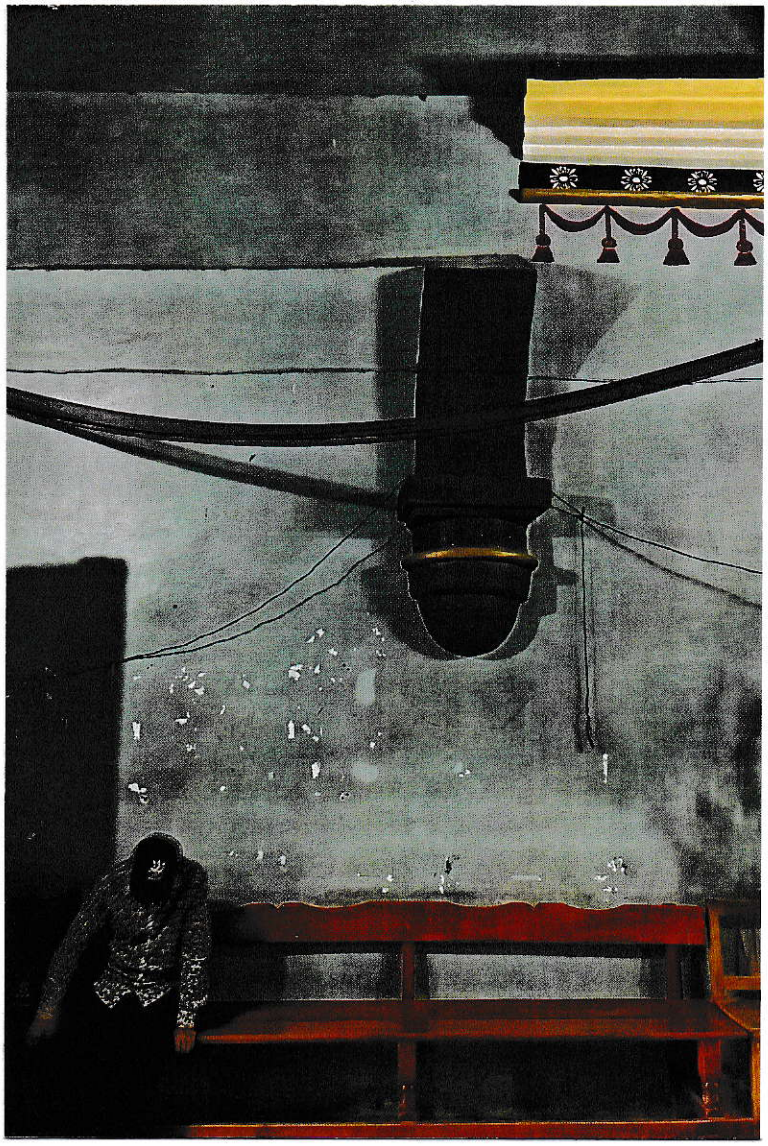
FOTO #15.

Vista interior hacia muro Norte, se observa presencia de daños a causa de sismo. Septiembre 2021.

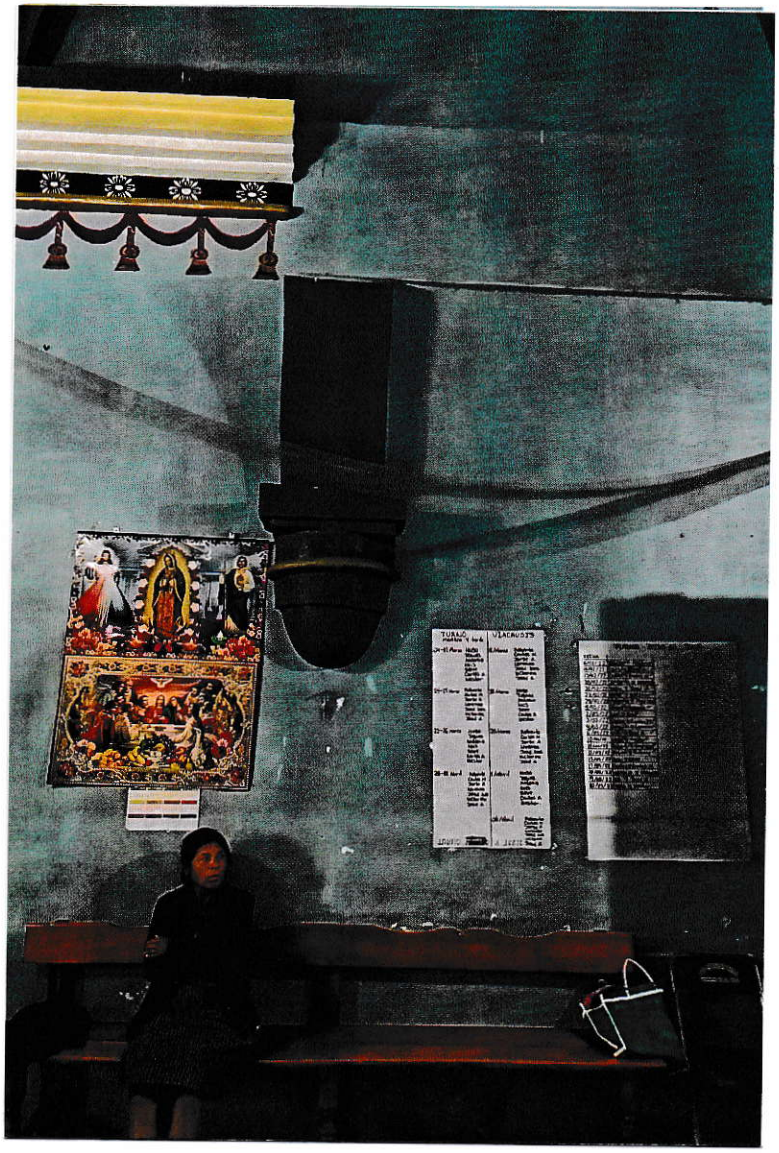
FOTO #16.

Vista interior hacia muro Sur, se observa presencia de daños a causa de sismo. Septiembre 2021.

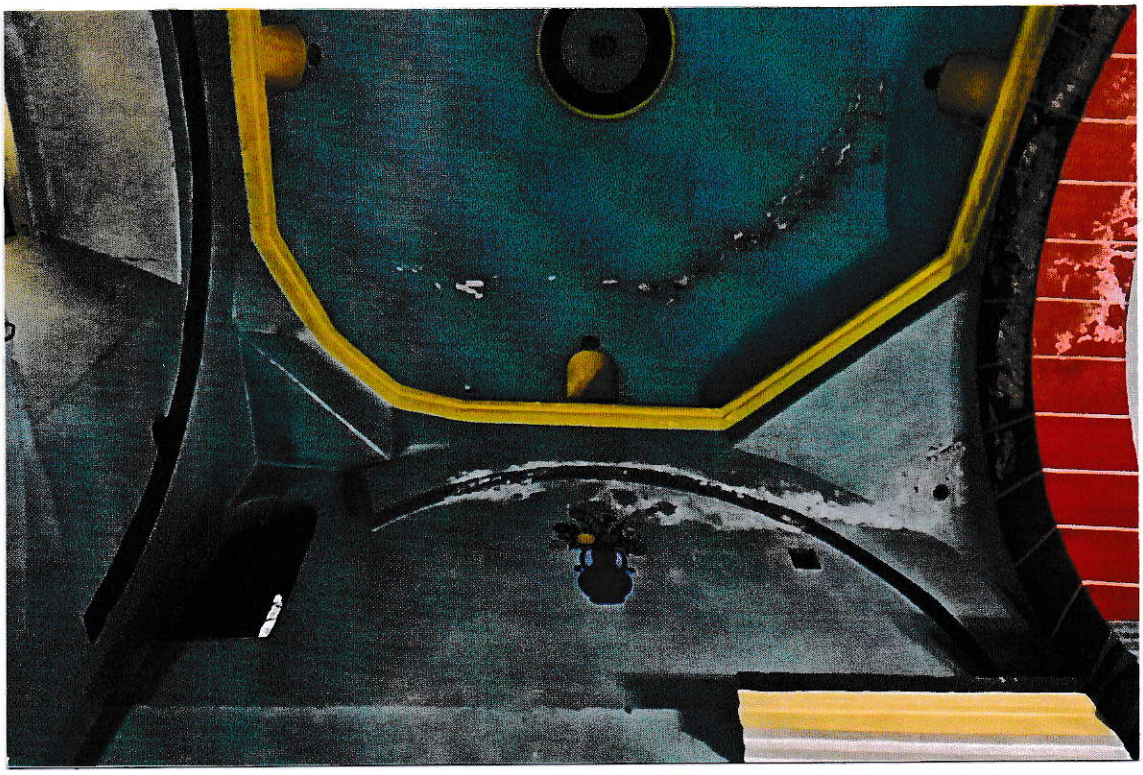
FOTO #17.
Vista en intradós en cúpula, se observa presencia de daños en muro y cúpula a causa de sismo.
Septiembre 2021.

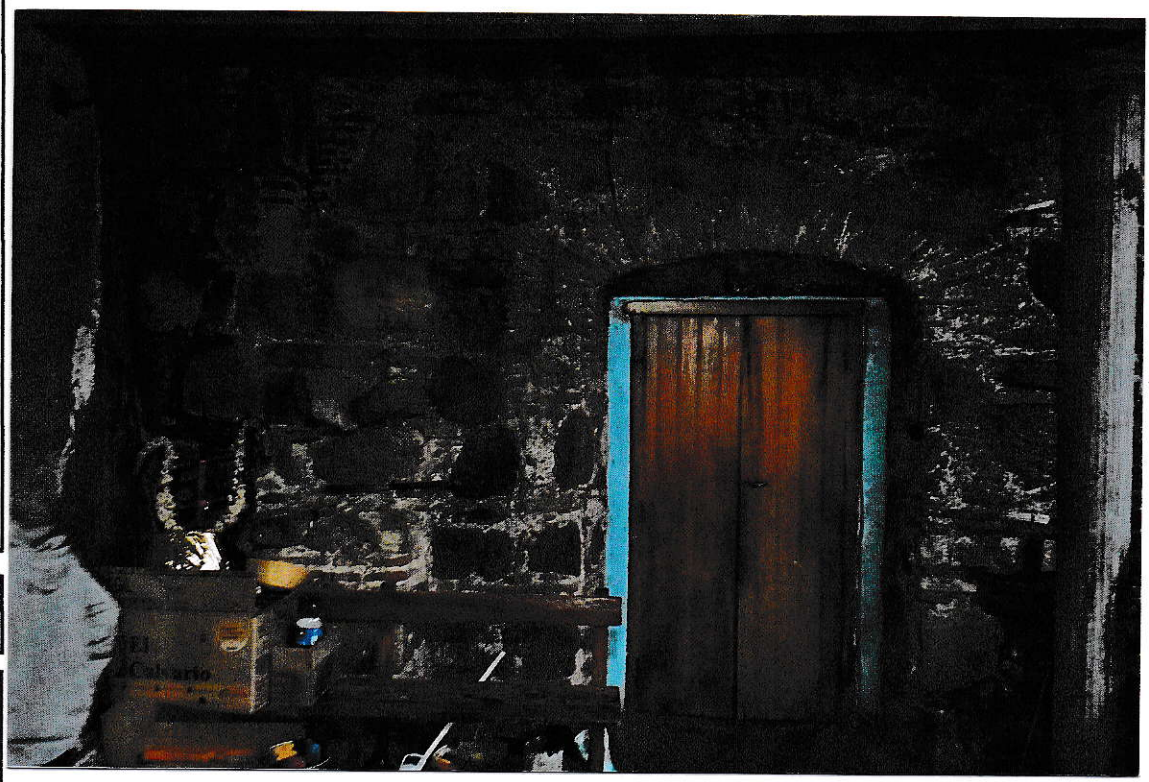
FOTO #26.

Vista exterior en corredor hacia acceso lateral a capilla,se observa presencia de daños debido a sismo.

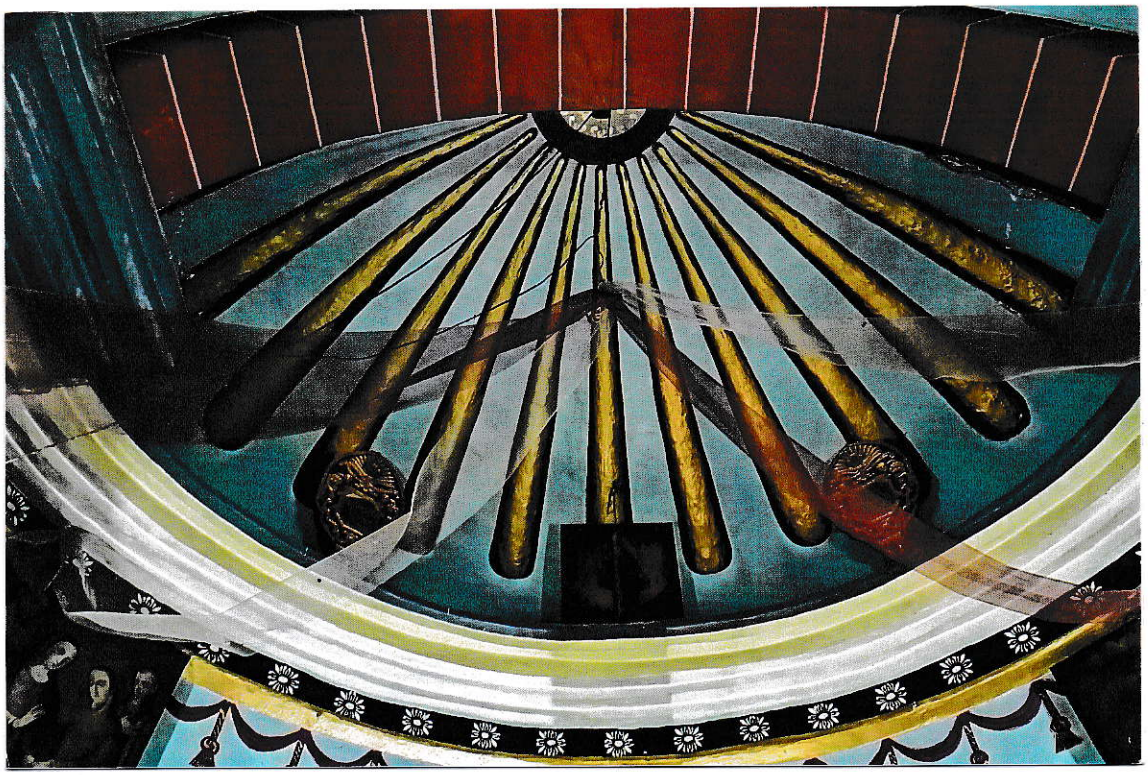
FOTO #30.

Vista en intradós en bóveda semi-circular, se observa presencia de daños a causa de sismo.
