TEMPLO DE SAN SEBASTIAN PROGRESO, HUAJUAPAM, OAX.)

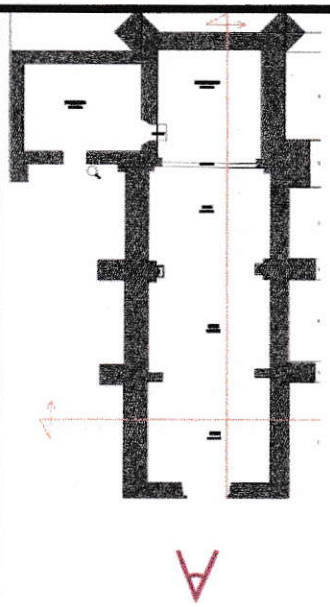
FOTO #1.
Vista exterior de la fachada principal; se observa el entorno por el cual está rodeado el inmueble, la fábrica de la portada está conformada por piedra cantera con aplanados de cemento cal-arena, acabado final con pintura vinílica. Septiembre 2021.

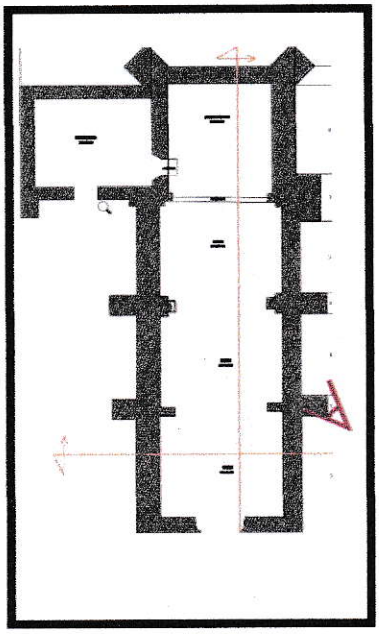
FOTO #2. Vista exterior de la fachada Sur; se observa el entorno por el cual está rodeado el inmueble, la fábrica está conformada por piedra cantera de la región en tonos rojizos y amarillos, presenta daños por sismo en muros y contrafuertes. Septiembre 2021.

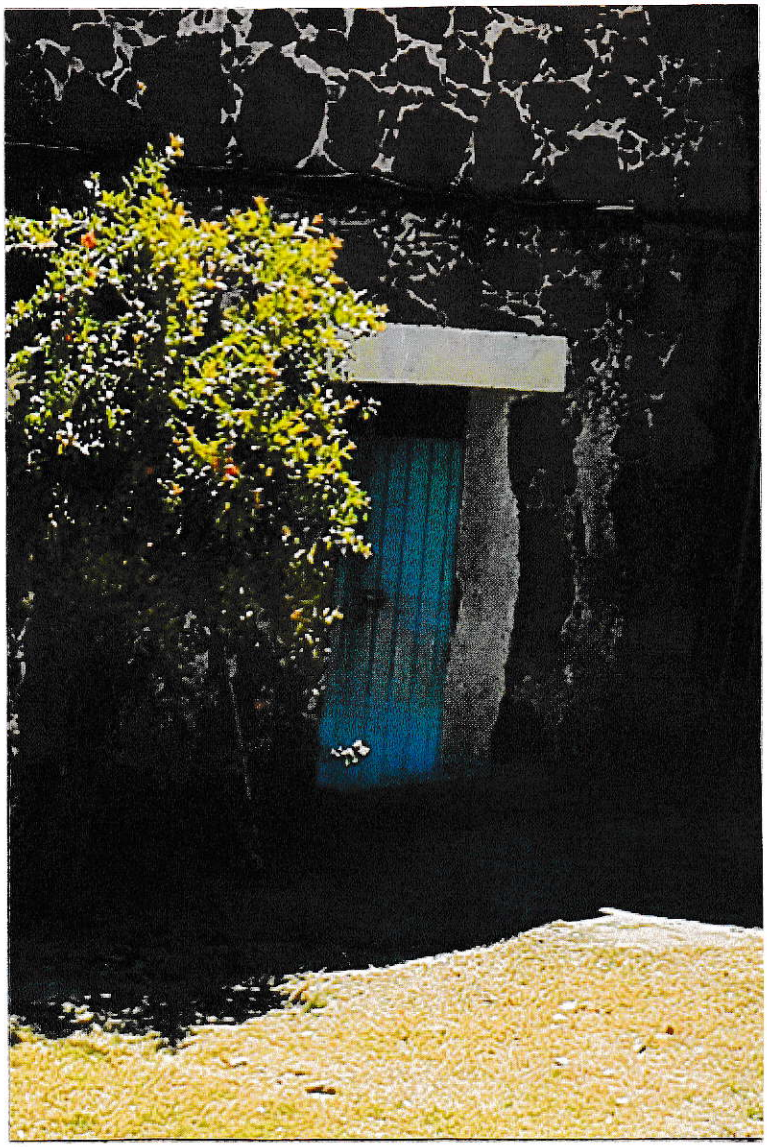
FOTO #3. Vista hacia acceso a sacristía; la fábrica está conformada por piedra cantera de la región en tonos rojizos y amarillos, presenta daños por sismo en muros y arco.
Septiembre 2021.

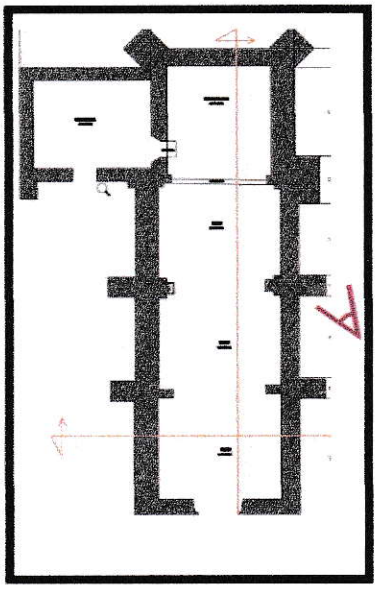
FOTO #4. Vista exterior de la fachada Sur; la fábrica está conformada por piedra cantera de la región en tonos rojizos y amarillos, presenta daños por sismo en muros y contrafuertes.
Septiembre 2021.

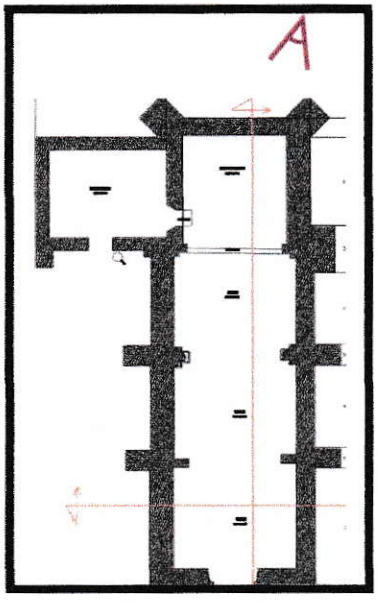
FOTO #5. Vista exterior de la fachada Poniente; se observa el entorno por el cual está rodeado el inmueble, la fábrica está conformada por piedra cantera de la región en tonos rojizos y amarillos, presenta daños por sismo. Septiembre 2021.

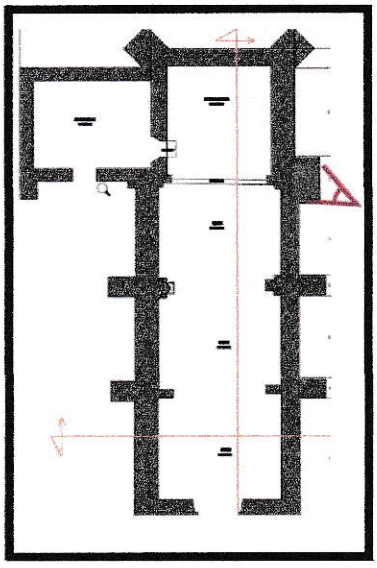
FOTO #6. Vista exterior hacia contrafuerte fachada Norte; la fábrica está conformada por piedra cantera de la región en tonos rojizos y amarillos, piedras dañadas a causa de sismo. Septiembre 2021.

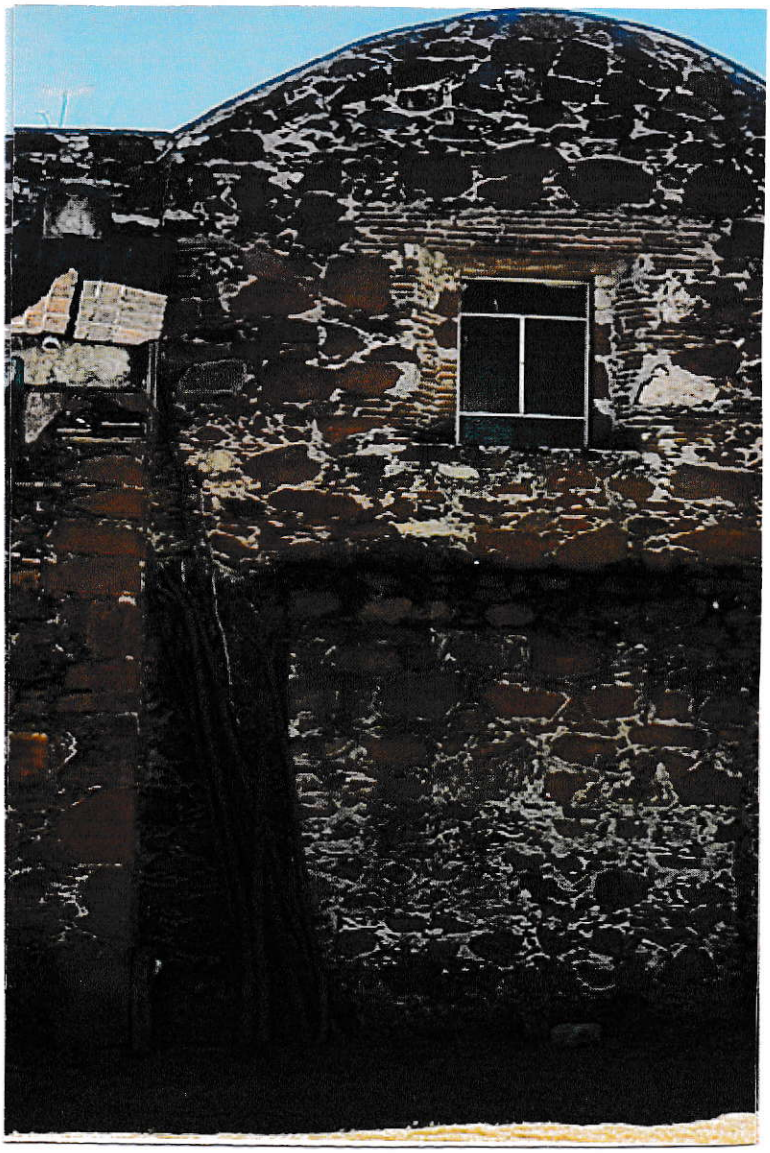
FOTO #7. Vista exterior hacia muro fachada Norte; la fábrica está conformada por piedra cantera de la región, piedras dañadas a causa de sismo. Septiembre 2021.

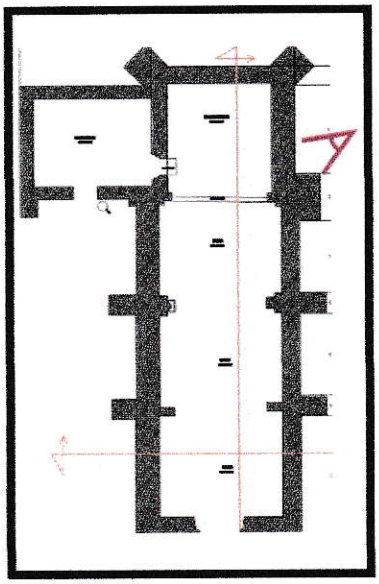
FOTO #8. Vista exterior hacia muro fachada Norte; la fábrica está conformada por piedra cantera de la región, piedras dañadas a causa de sismo. Septiembre 2021.

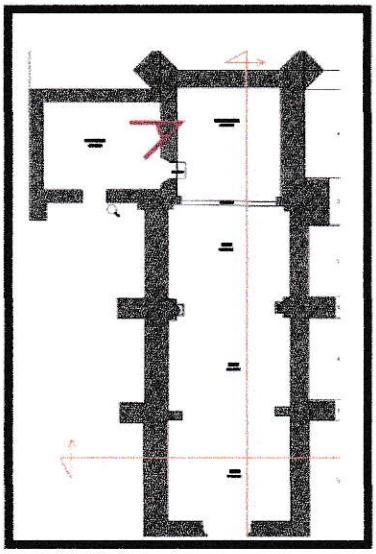
FOTO #9. Vista exterior hacia bóveda de cañón corrida en sacristía; presenta daños a causa de sismo. Septiembre 2021.

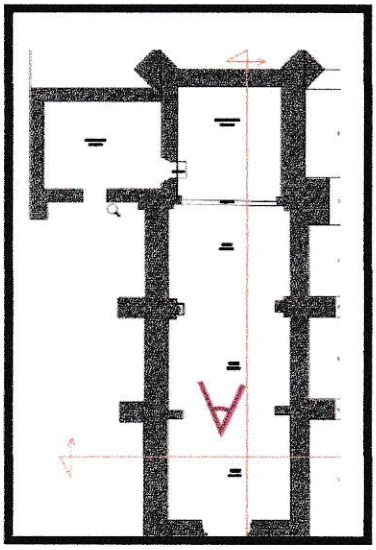
FOTO #10. Vista exterior hacia bóveda de cañón corrida a lo largo de la nave; presenta daños a causa de sismo. Septiembre 2021.

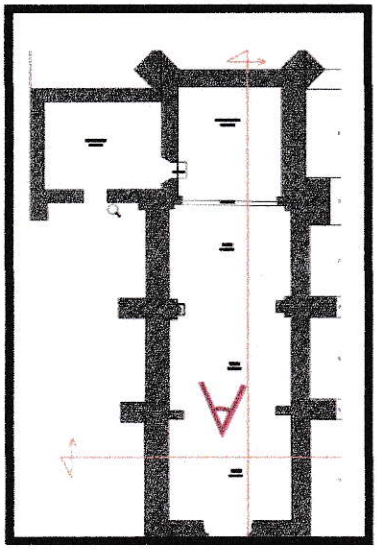
FOTO #11. Vista exterior hacia bóveda de cañón corrida a lo largo de la nave; presenta daños a causa de sismo. Septiembre 2021.

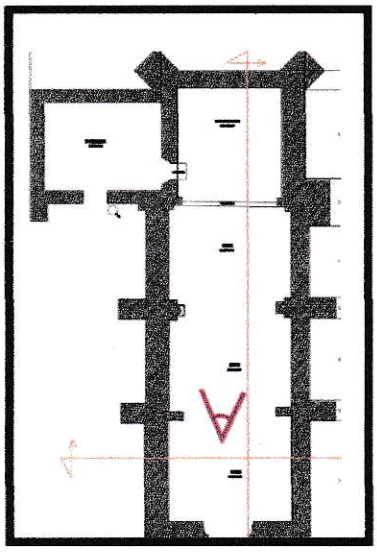
FOTO #12. Vista exterior hacia cúpula en presbiterio; forjada con ladrillo de la región, acabado final con petatillo. Septiembre 2021.

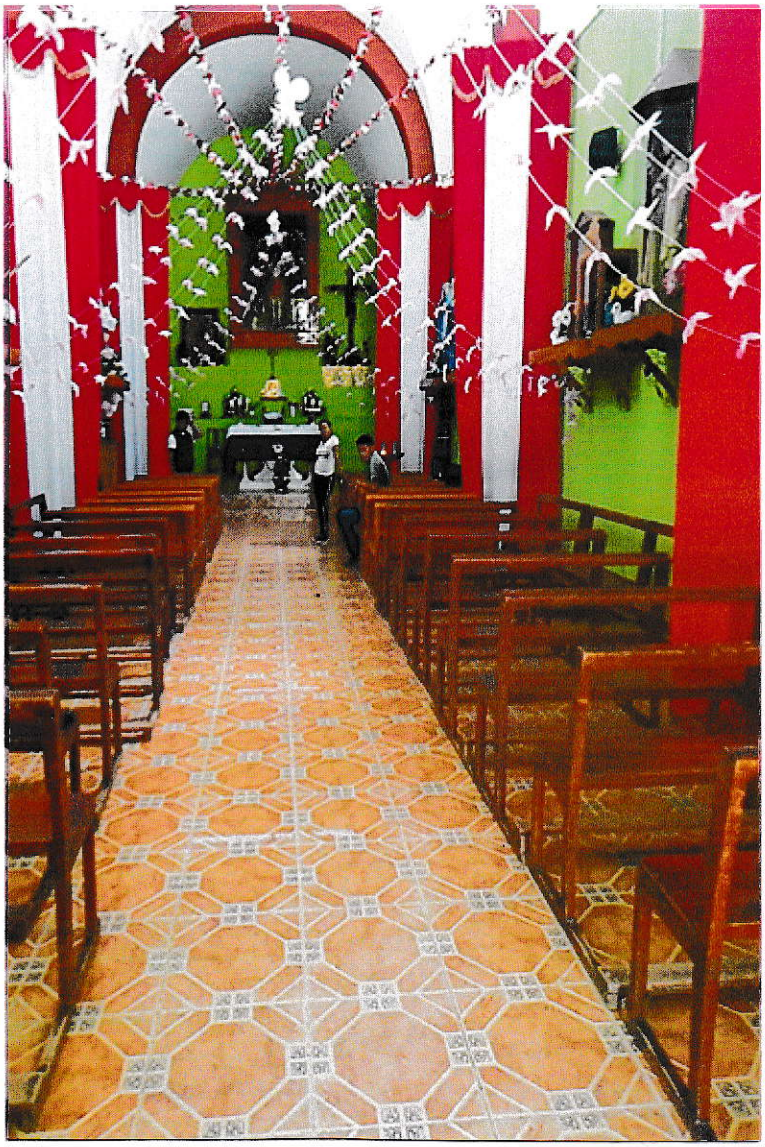
FOTO #13.
Vista interior hacia piso a base de loseta con presencia de asentamiento y desprendimiento a causa de sismo. Septiembre 2021.

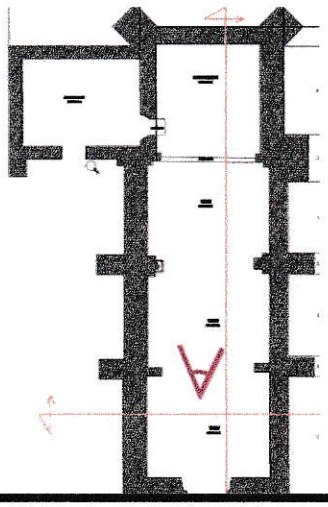
FOTO #14.
Vista interior hacia bóveda de sotocoro con presencia de grieta a causa de sismo. Septiembre 2021.
.

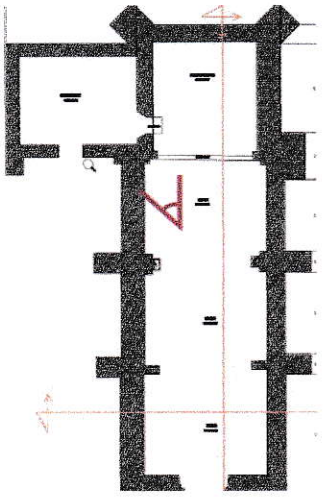
FOTO #15.
Vista interior hacia pilastras, con presencia de desprendimiento de aplanados a causa de sismos. Septiembre 2021.

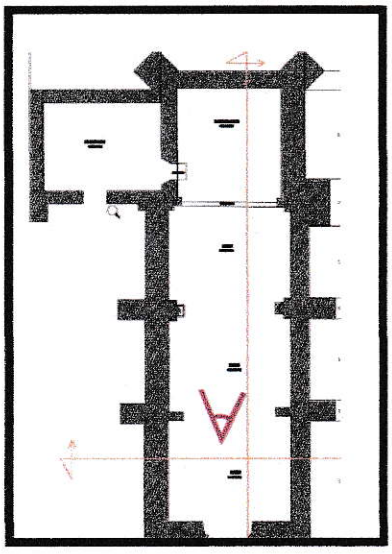
FOTO #16.
Vista interior hacia bóveda de cañón corrida y arco, con presencia de grieta a causa de sismo. Septiembre 2021.
.

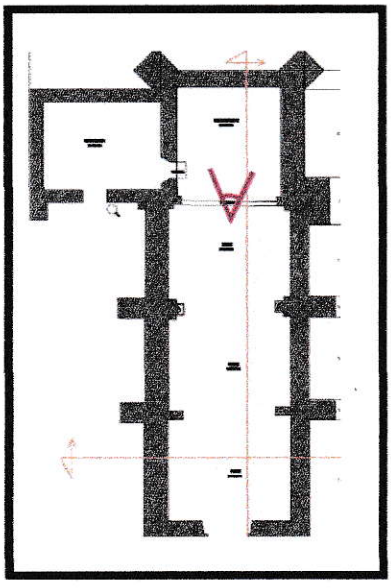
FOTO #17.
Vista interior hacia arco en coro con presencia de grieta a causa de sismo. Septiembre 2021.
.

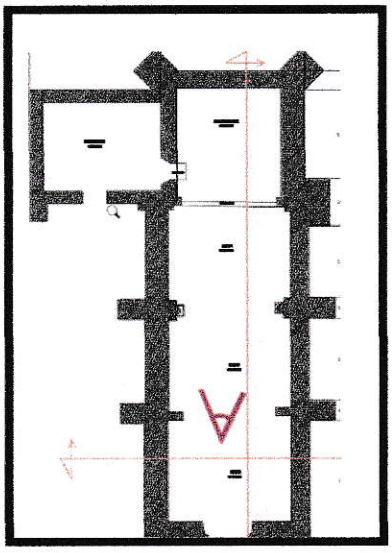
FOTO #18.
Vista interior hacia bóveda de cañón corrida y arco, con presencia de grieta a causa de sismo. Septiembre 2021.

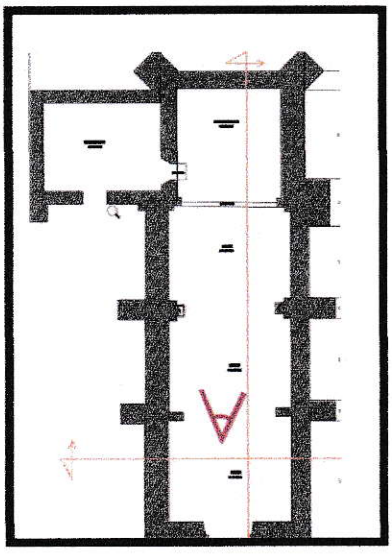
FOTO #19.
Vista interior hacia bóveda de cañón corrida y arco, con presencia de grieta a causa de sismo. Septiembre 2021.

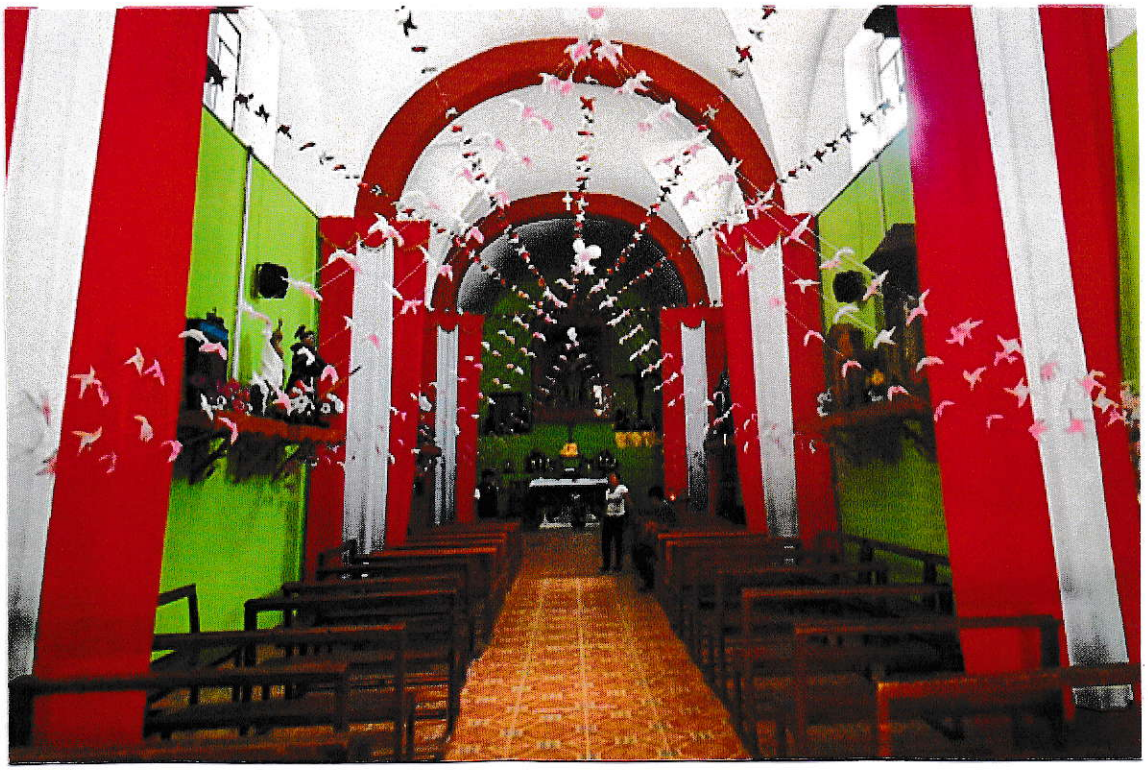
FOTO #20.
Vista interior a lo largo de la nave hacia presbiterio. Septiembre 2021.

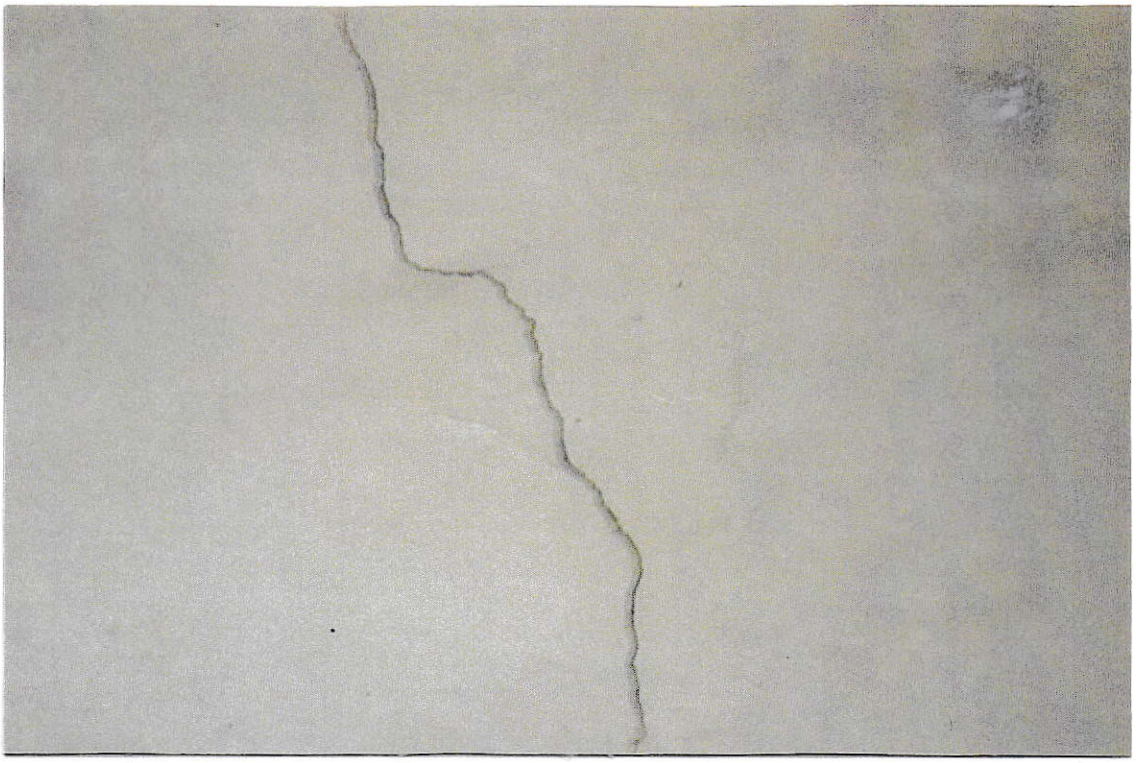
FOTO #23.
Vista interior hacia muro norte con presencia de daños a causa de sismo. Septiembre 2021.

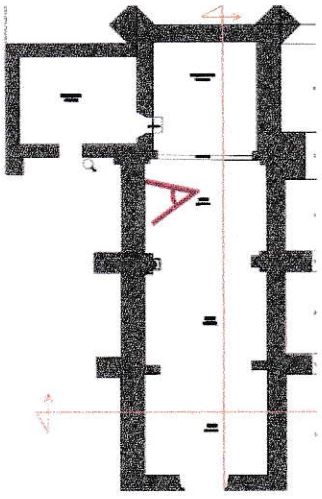
FOTO #24.
Vista interior hacia muro norte con presencia de daños a causa de sismo. Septiembre 2021.

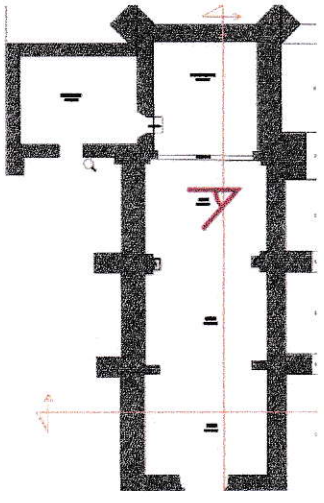
FOTO #25.
Vista interior hacia muro sur con presencia de grietas y desprendimiento de aplanados a causa de sismo.
Septiembre 2021.

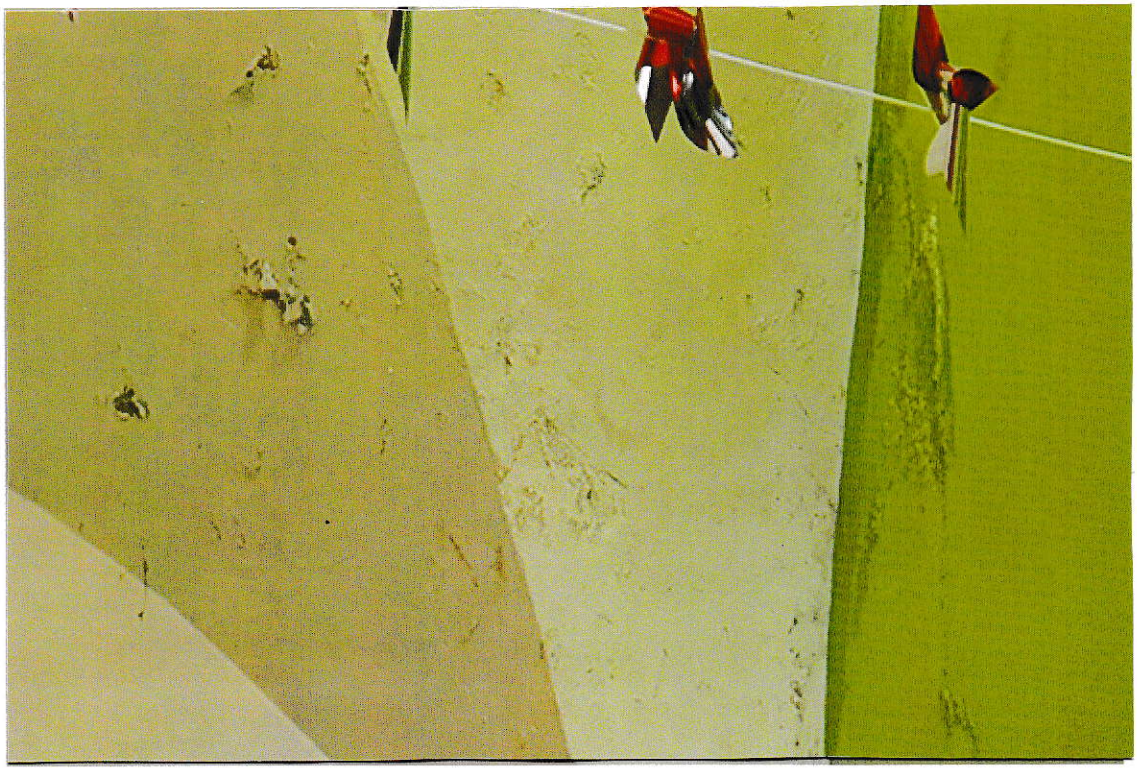
FOTO #26.
Vista interior hacia muro sur con presencia de grietas y desprendimiento de aplanados a causa de sismo.
Septiembre 2021.

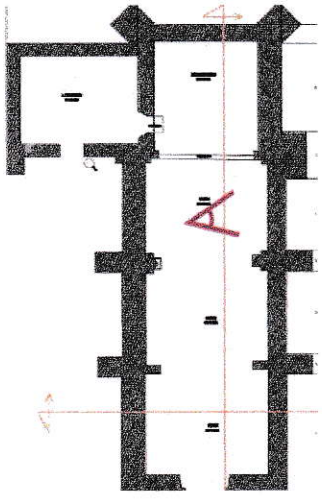
FOTO #27.
Vista interior hacia muro sur con presencia de desprendimiento de aplanados a causa de sismo. Septiembre 2021.

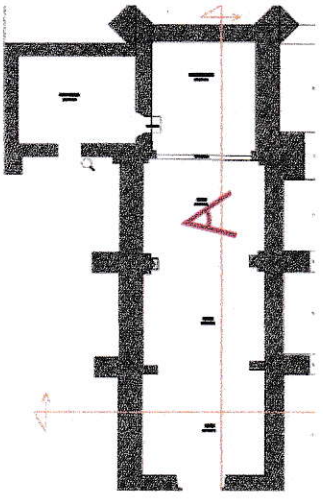
FOTO #28.
Vista interior hacia muro sur con presencia de desprendimiento de aplanados a causa de sismo. Septiembre 2021.

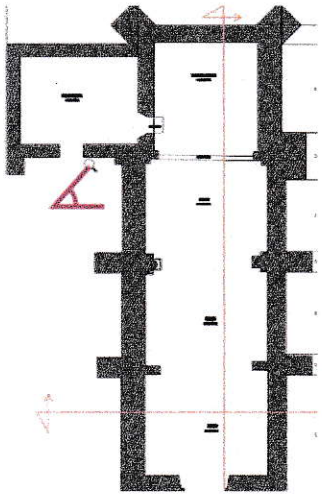
FOTO #29.
Vista exterior hacia muro sur con presencia de daños a causa de sismo.
Septiembre 2021.
