"CURATO DEL TEMPLO DE SAN SEBASTIÁN MARTIR, SAN SEBASTIÁN TEITIPAC, OAX."

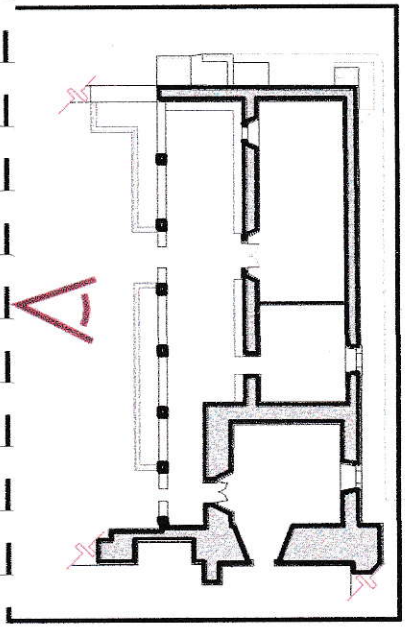
FOTO #1. Vista exterior de la fachada principal compuesta por siete arcos y pilares de base rectangular, de fábrica mixta a base de piedra de la región, adobe y ladrillo de barro rojo recocido. Septiembre 2021.

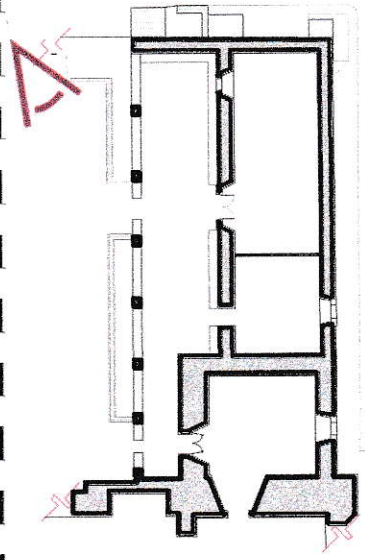
FOTO #2. Vista exterior de la fachada principal, se observa la presencia de costras negras en la parte superior de los arcos, debido al exceso de humedad, crecimiento de flora nociva, desprendimiento de aplanados en los pilares a causa de sismos. Septiembre 2021.

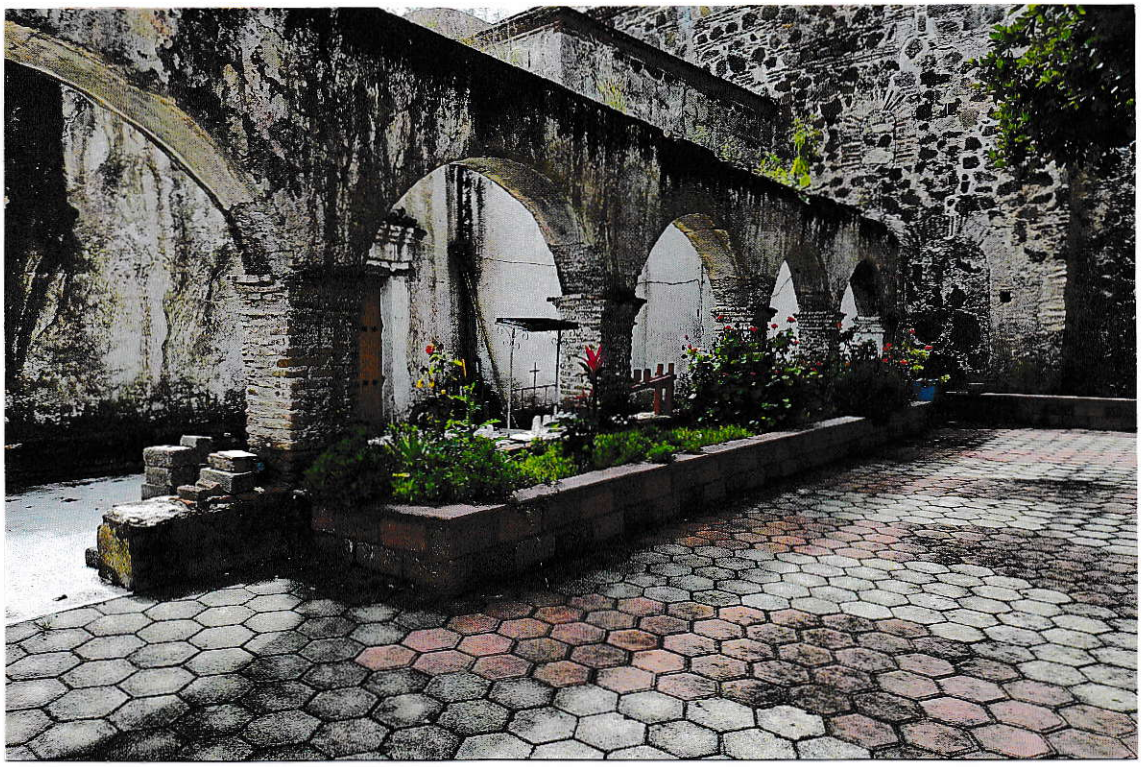
FOTO #3. Vista exterior; piso con adoquín de forma hexagonal en 2 colores diferentes, desprendimiento de aplanados en pilares de base rectangular a causa de sismo. Septiembre 2021.

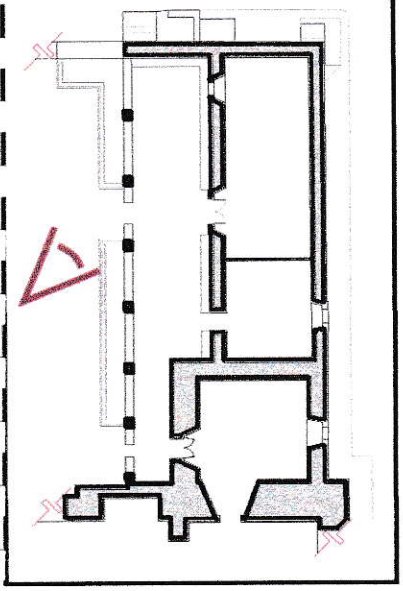
FOTO #4. Vista exterior: desprendimiento de aplanados en arcos, así como fracturación de piezas en cornisas de pilares a causa de sismo. Septiembre 2021.

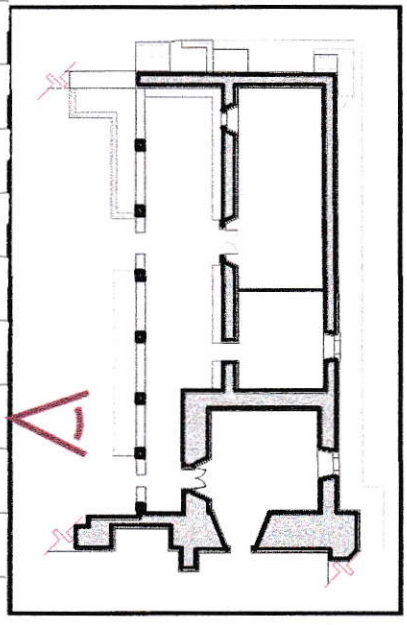
FOTO #5. Vista exterior; fracturación de piezas en los arcos, presencia de flora nociva por exceso de humedad. Septiembre 2021.

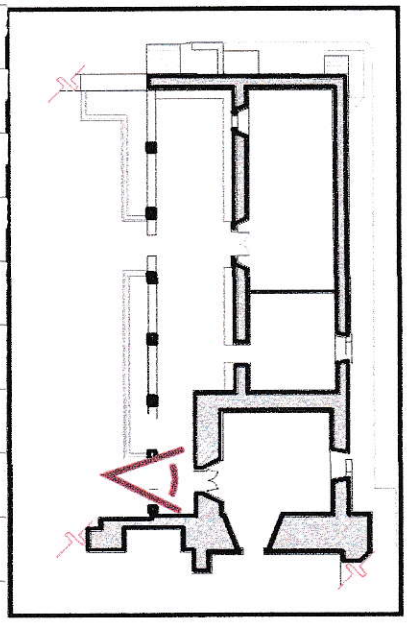
FOTO #6. Vista de la puerta de la sacristía, se observa presencia de costras negras a causa del exceso de humedad, así como desprendimiento del aplanado en la parte inferior, causado por sismos y por la exposición al exceso de humedad. Septiembre 2021.

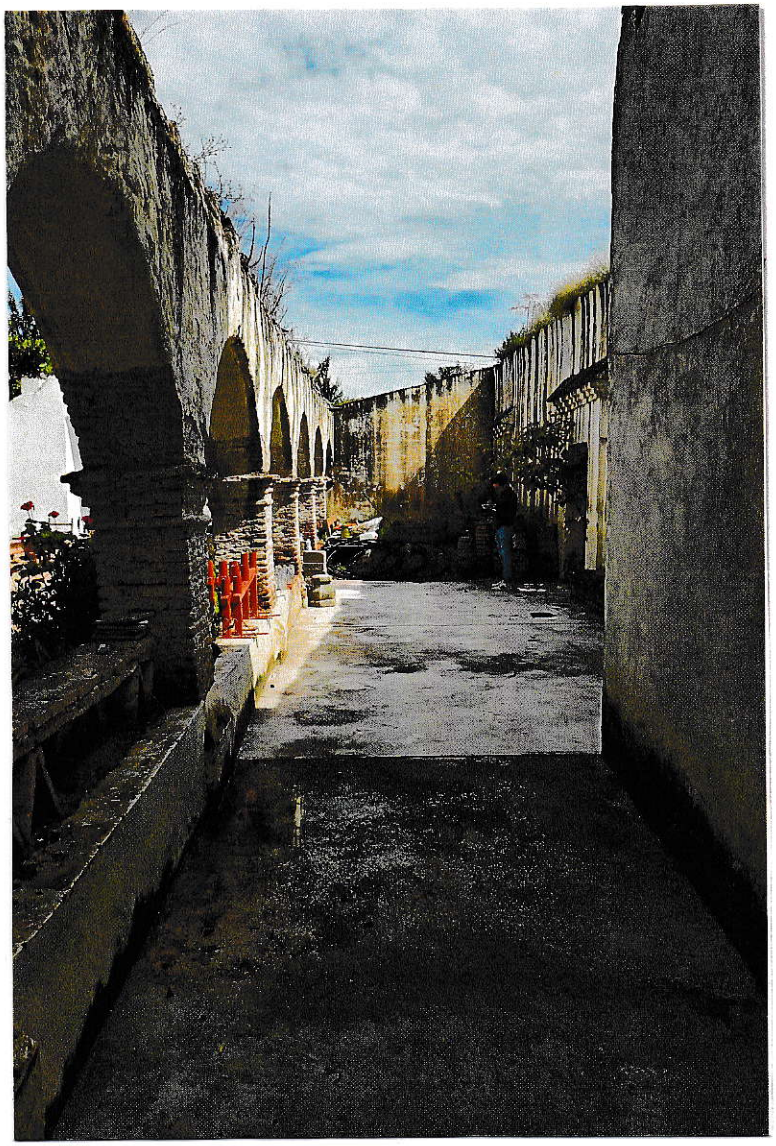
FOTO #7. Vista interior del del corredor del curato, se observa aparición de costras negras a causa del exceso de humedad, así como desprendimiento de aplanados en los arcos, causado por sismos y por la exposición al exceso de humedad, igual se observa la presencia de flora nociva en la parte superior de los muros. Septiembre 2021.

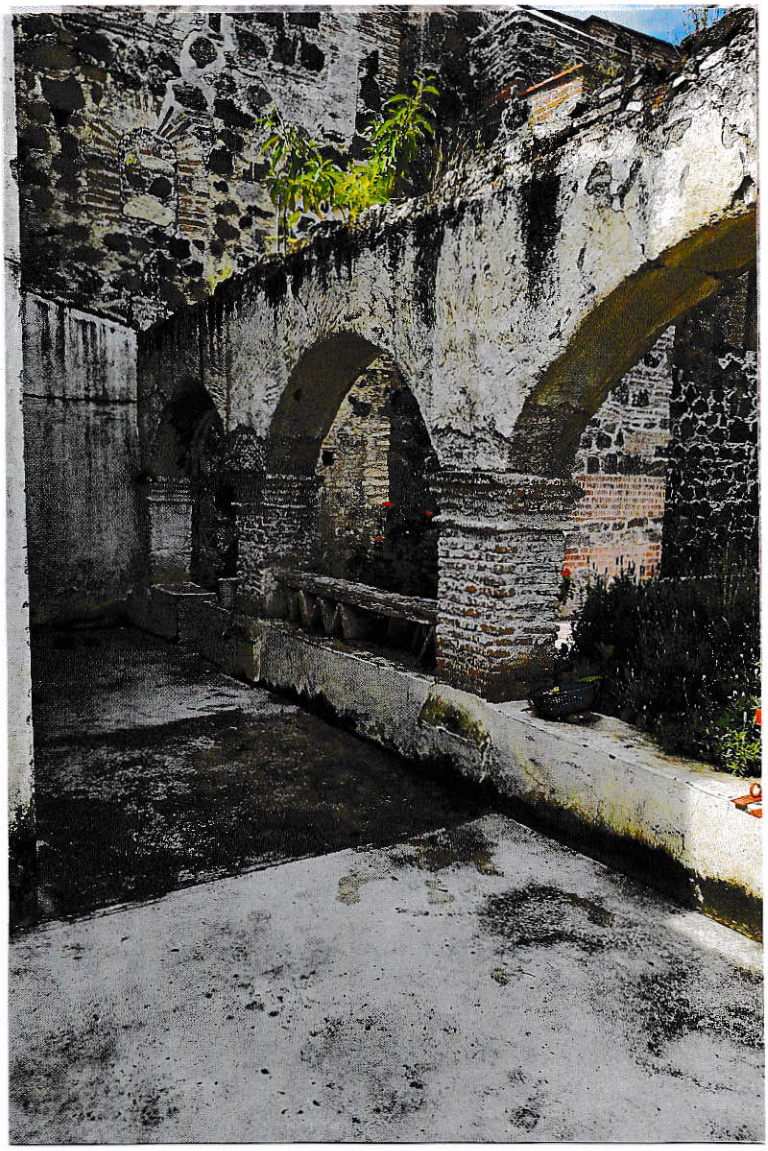
FOTO #8. Vista del corredor; los pisos presentan humedad, así como también el murete debajo de los pilares, presencia de grietas en arcos a causa de sismos, lo cual ha causado fractura de piezas. Septiembre 2021.

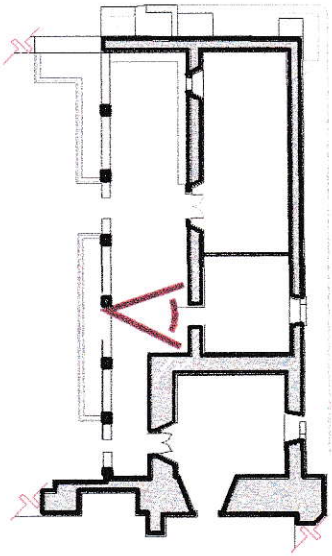
FOTO #9. Vista hacia la puerta de la bodega, se observa presencia de costras negras a causa de la humedad, así como desprendimiento del aplanado causado por sismos, se observan colonias de crecimiento biológico (musgos)) en los muretes a base de ladrillo de barro rojo. Septiembre 2021.

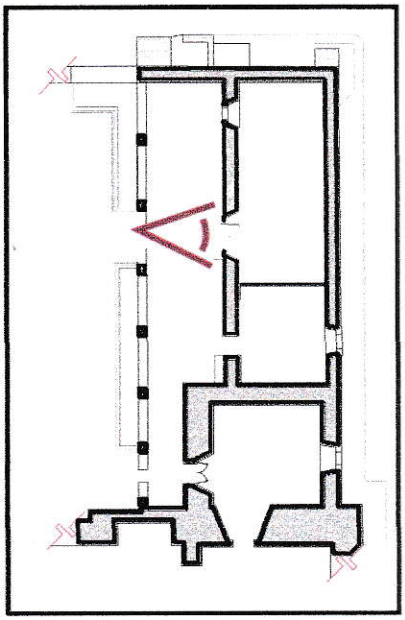
FOTO #10. Vista hacia la puerta principal del curato, se observa presencia de costras negras a causa de humedad proveniente de la falta de cubierta, presencia de flora nociva. Septiembre 2021.

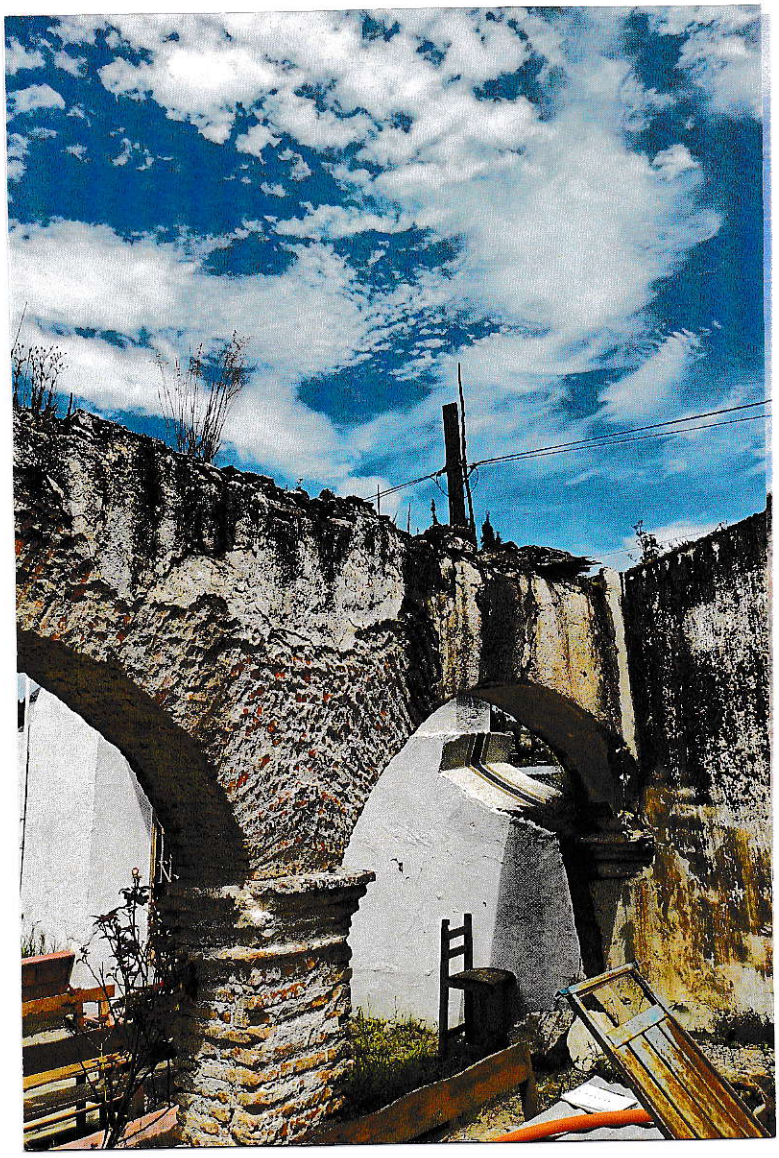
FOTO #11. Vista interior del del corredor del curato, aparición de costras negras por exceso de humedad, así como desprendimiento del aplanado en los arcos, causado por sismos, presencia de grietas en arcos a causa de sismos. Septiembre 2021.

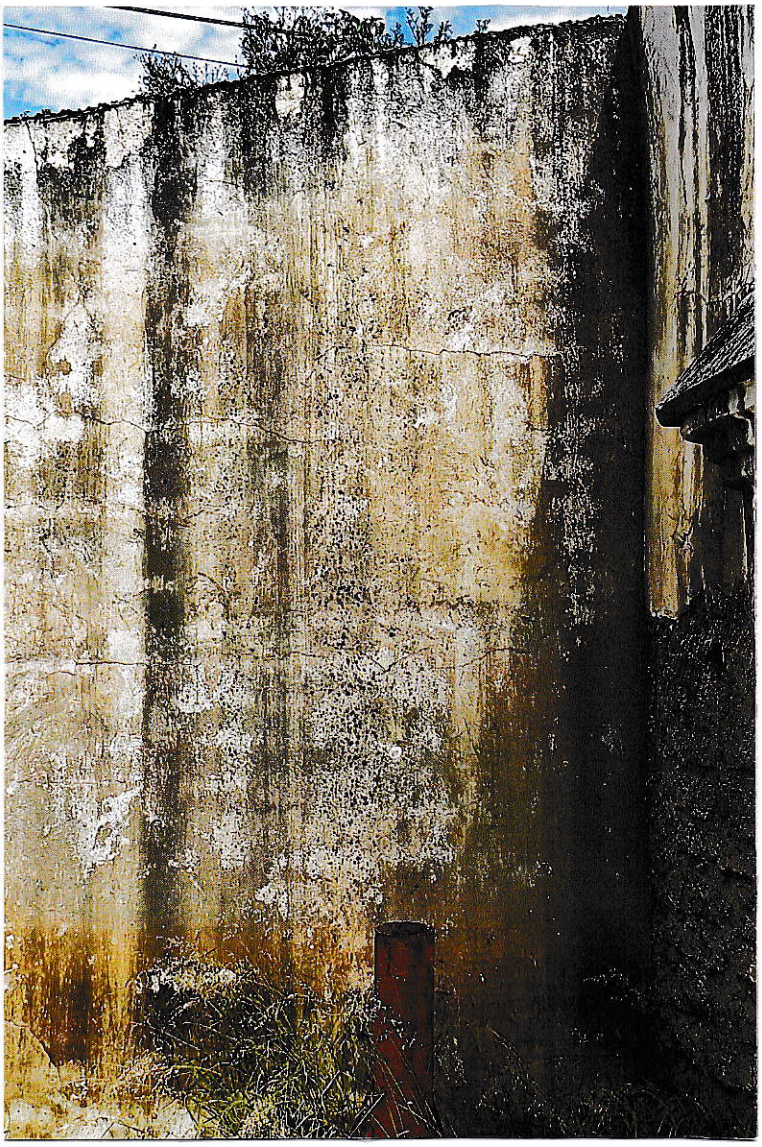
FOTO #12. Vista interior del corredor; exceso de humedad en el paramento interior del muro, lo que ha causado aparición de costras negras, así como también crecimiento de flora nociva en el piso. Septiembre 2021.

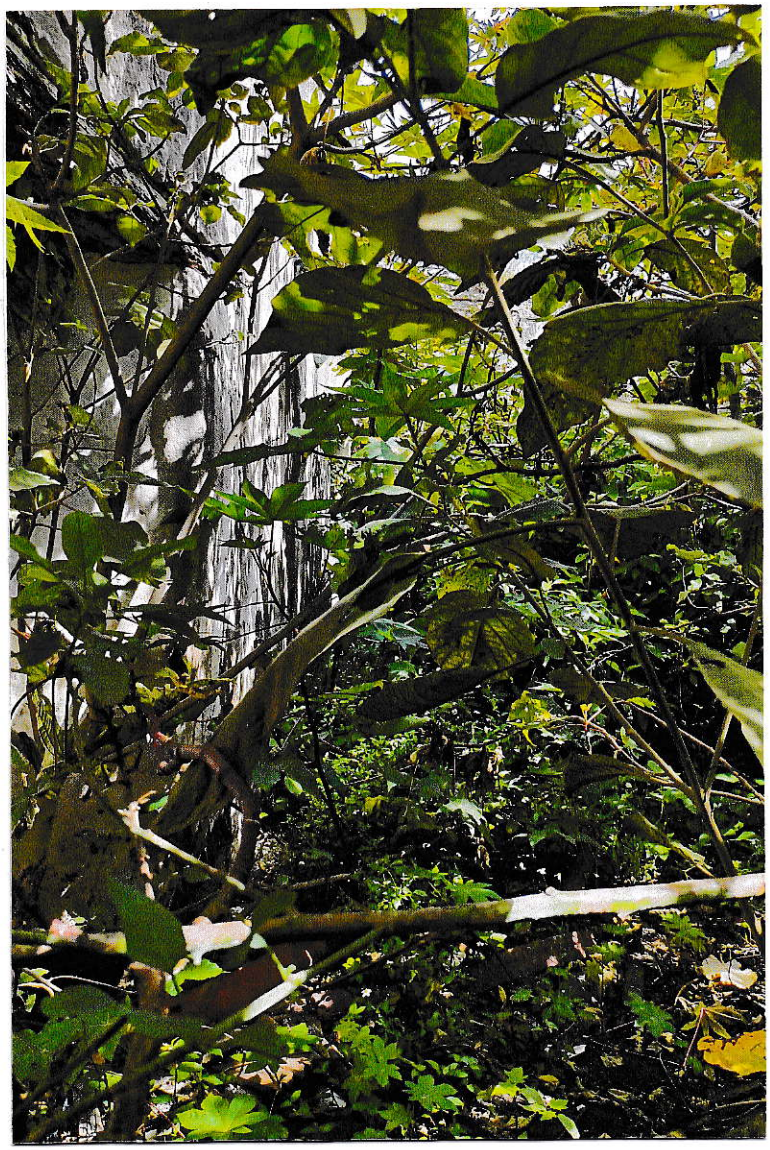
FOTO #13. Vista interior del curato; pérdida total de la cubierta del interior de las habitaciones, lo que ha provocado exposición directa a las inclemencias del tiempo, y ha crecido flora nociva. Septiembre 2021.

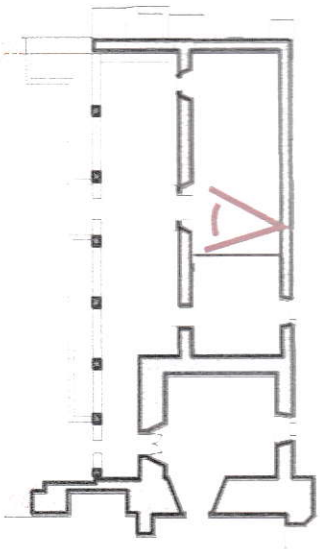
FOTO #14. Vista interior de las habitaciones; presencia de flora nociva, así como desprendimiento de aplanados en paramentos interiores por grietas causadas por sismos. Septiembre 2021.

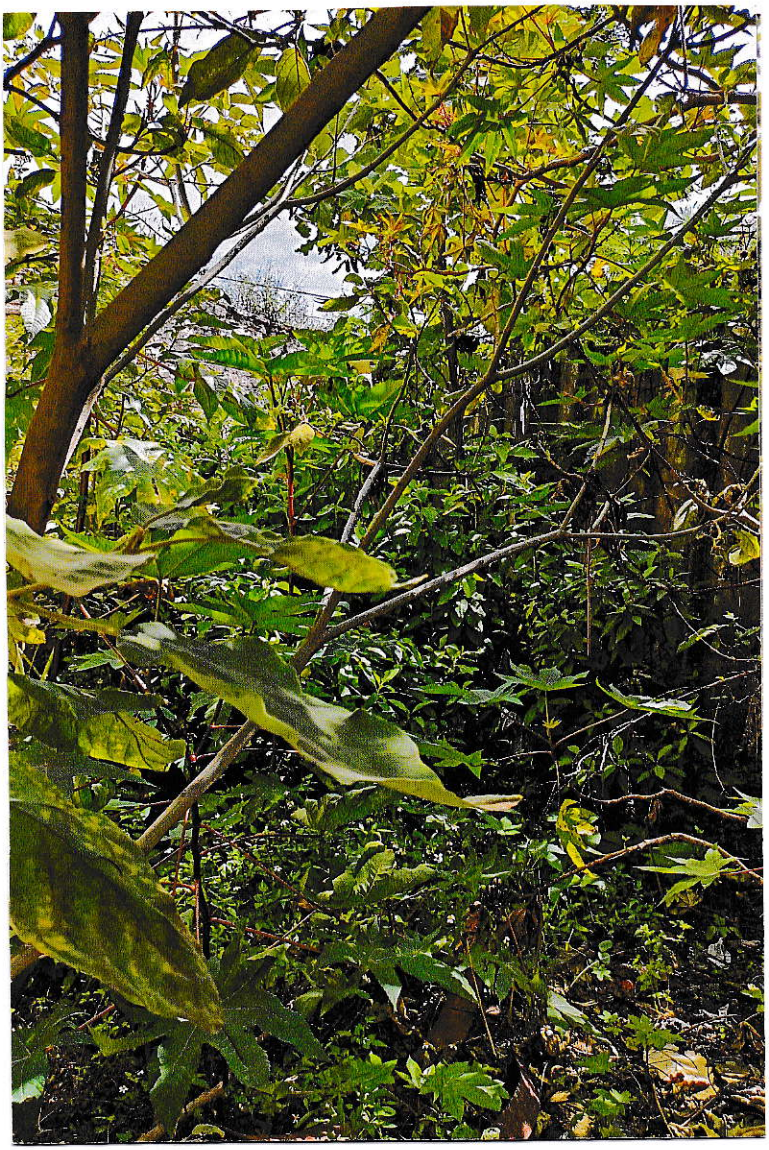
FOTO #15. Vista interior de las recámaras del curato; crecimiento de flora nociva en piso, daño causado por la pérdida total de la cubierta y exposición directa de lluvia. Septiembre 2021.

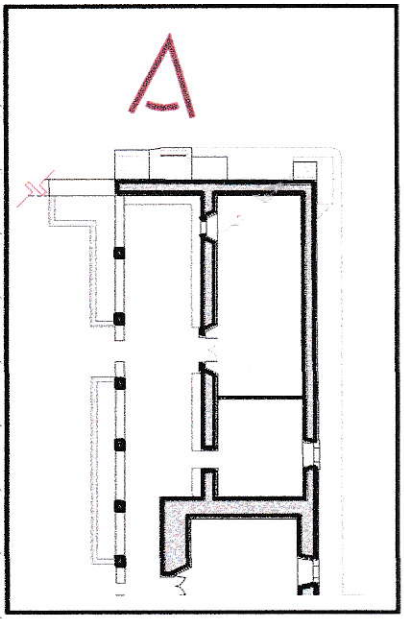
FOTO #16. Vista exterior del muro noreste, contrafuertes de fábrica mixta a base de ladrillo de barro rojo recocido y piedra de la región, desprendimiento de aplanados en paramento exterior, así como aparición de colonias de crecimiento biológico (musgos y líquenes) en piedras, crecimiento de flora nociva en muro de adobe. Septiembre 2021.

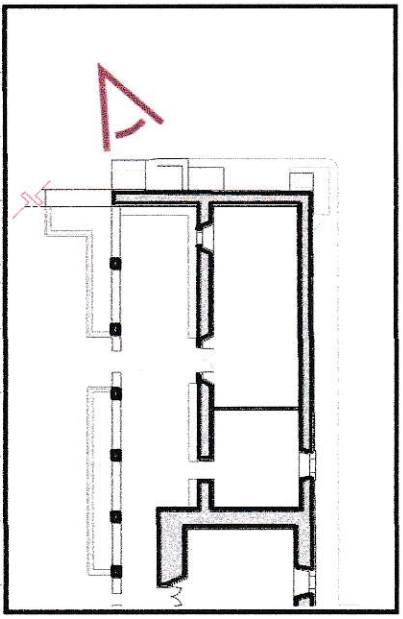
FOTO #17. Vista exterior Noreste; crecimiento de flora nociva incrustada en contrafuertes, así como aparición de colonias de crecimiento en contrafuertes. Septiembre 2021.

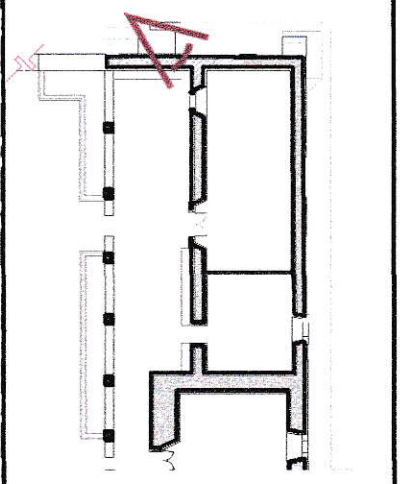
FOTO #18. Vista interior del baño en el muro norte, se aprecia el desprendimiento del aplanado en paramentos interiores, disgregación de material en muros de adobe. Septiembre 2021.

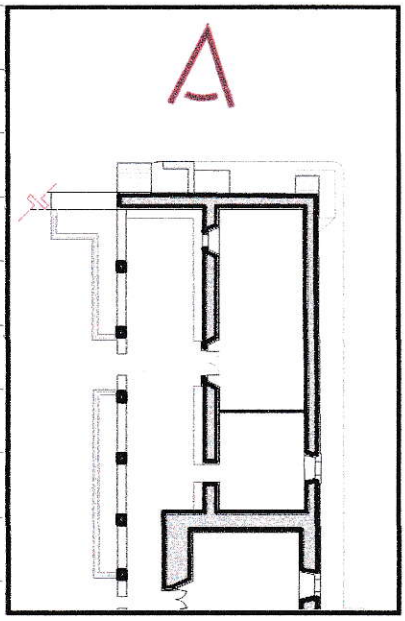
FOTO #19. Vista exterior del muro norte, se aprecia el desprendimiento total del aplanado en los paramentos exteriores, crecimiento de flora nociva en muros y contrafuertes. Septiembre 2021.

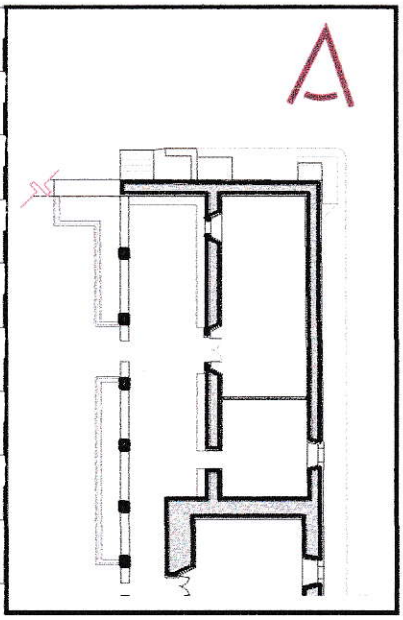
FOTO #20. Vista exterior del muro norte; contrafuerte a base de fábrica mixta (ladrillo de barro rojo recocido y piedra de la región) presenta costras negras y crecimiento de flora nociva. Septiembre 2021.

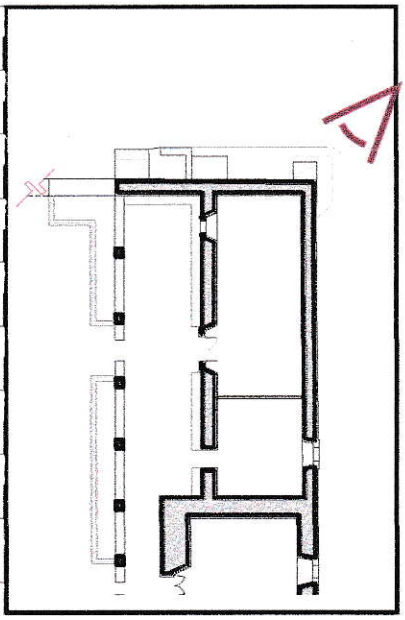
FOTO #21. Vista exterior en perspectiva del muro norte y este; muros a base de adobe, con un espesor promedio de 80cm, paramentos exteriores sin aplanados. Septiembre 2021.

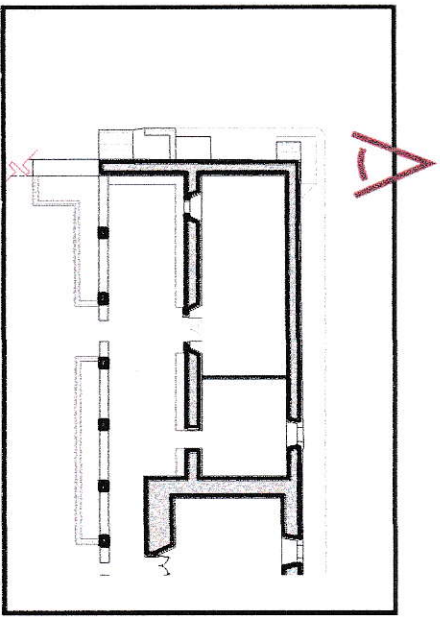
FOTO #22. Vista exterior del muro este; paramento exterior sin aplanados, zócalo del muro de adobe a base de piedra de la región, crecimiento de flora nociva en muro. Septiembre 2021.

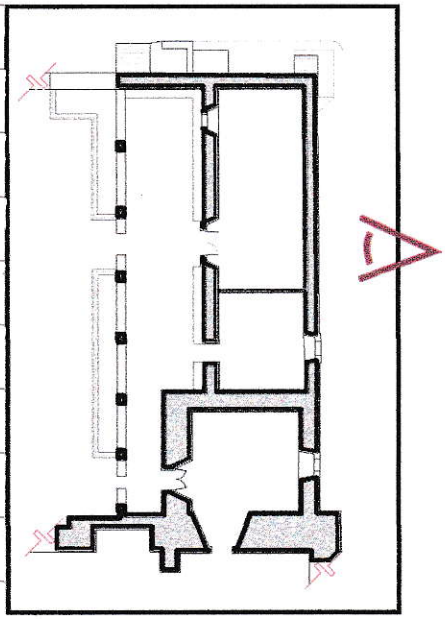
FOTO #23. Vista exterior del muro este; crecimiento de flora nociva en la parte superior del muro, desprendimiento total de aplanados en paramento exterior. Septiembre 2021.

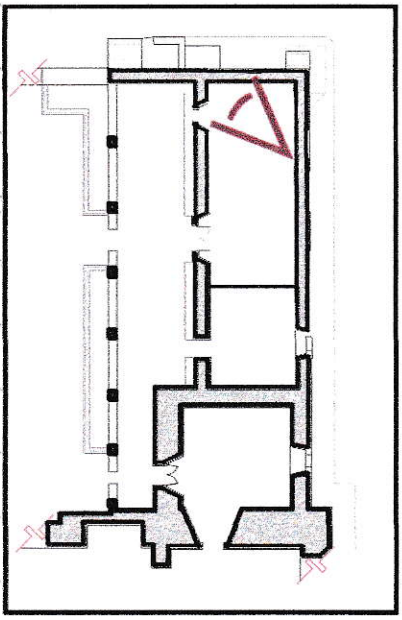
FOTO #24. Vista superior del muro; desprendimiento de aplanados en paramento interior a causa de grieta por sismo, lo que también ha provocado ruptura de piezas. así como crecimiento de flora nociva. Septiembre 2021.

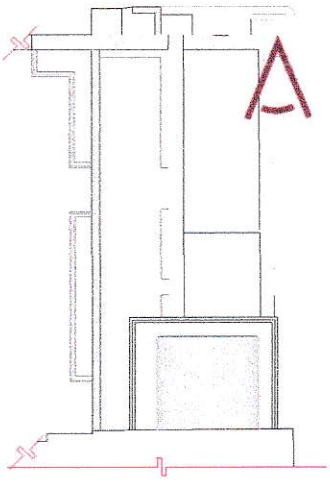
FOTO #25. Vista superior del muro orientación Este; crecimiento de flora nociva, pérdida total de cubierta de las recámaras, disgregación de material. Septiembre 2021.

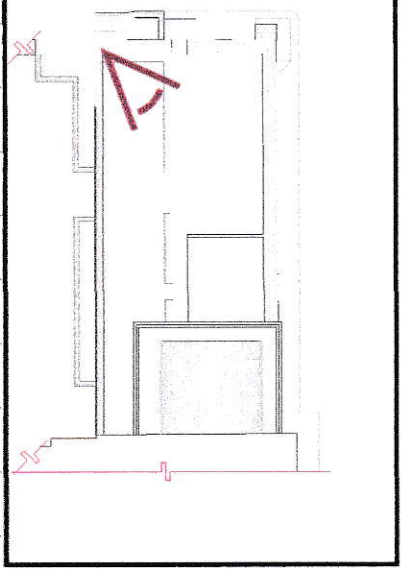
FOTO #26. Vista superior hacia el corredor del curato; desprendimiento de aplanados en paramento exterior a causa de grietas, aparición de costras negras por humedad, crecimiento de flora nociva. Septiembre 2021.

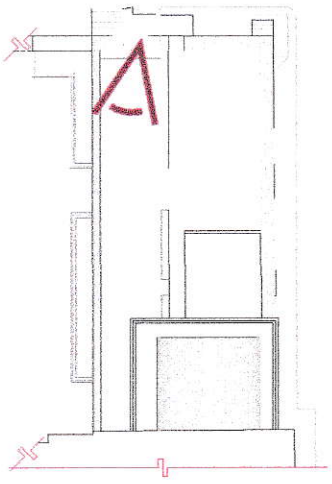
FOTO #27. Vista superior de los arcos, disgregación de material, grietas en los arcos a causa de sismos, crecimiento de flora nociva. Septiembre 2021.

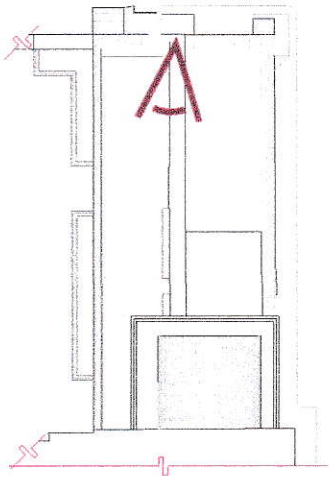
FOTO #28. Vista superior hacia el interior de las recámaras, se observa la pérdida total de la cubierta, lo que ha provocado la disgregación de material en la parte superior del muro, y ha incrementado el crecimiento de flora nociva en esa área. Septiembre 2021.

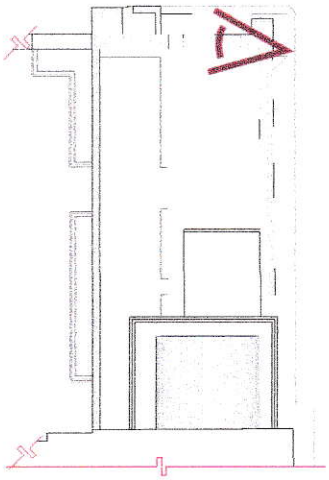
FOTO #29. Vista supeior hacia el paramento interior del curato; grieta que afecta el funcionamiento estructural del muro, presencia de grietas en todo el muro, disgregación de material. Septiembre 2021.

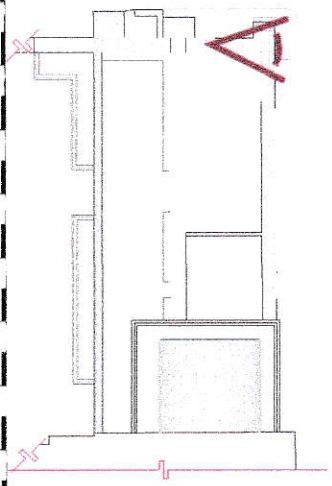
FOTO #30. Vista superior del muro orientación noreste; crecimiento de flora nociva, disgregación de material. Septiembre 2021.
