PROYECTO:
ESTUDIOS PARA CONTRIBUIR EN LA PROMOCIÓN PARA EL DESARROLLO DE ACTIVIDADES DE CONSERVACIÓN Y PROTECCIÓN DE LOS BIENES CULTURALES DEL ESTADO DE OAXACA.

OBRA:
"IGLESIA DE SANTA MARÍA DE LA NATIVIDAD"

PLANO: ESTADO ACTUAL
PLANTAS ARQUITECTÓNICAS, ALZADOS Y CORTES

CLAVE: E.A./01

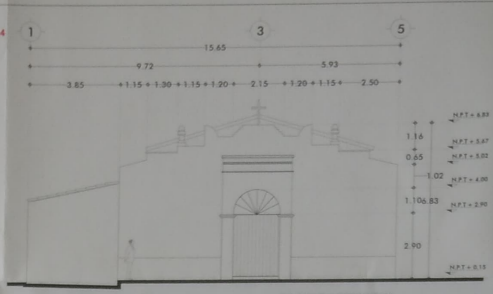
FACHADA PRINCIPAL
ESCALA 1:75

1.- Vista anterior de la fachada principal orientación Sureste, vista hacia el oeste de la fachada, colindante frente a la fachada principal a base de mezcla preponderante, utilizada para la realización de nino, muros de piedra de un espesor promedio de 1.60m, aplanados de tal orden, acabado liso y pintura vinílica en colores blanco y azul.

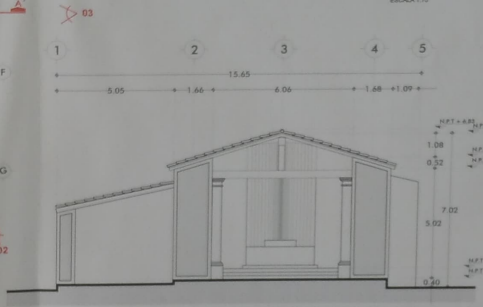
SECCIÓN TRANSVERSAL A - A'
ESCALA 1:75

7.- Vista interior de la nave central, la estructura del techado es a base de vigas de madera y pinillos de carrizo, las vigas se pueden ver con presencia a base de insectos, así como la pérdida de pintura vinílica en el área del presbiterio, soportan un techo pandeo a la vista.

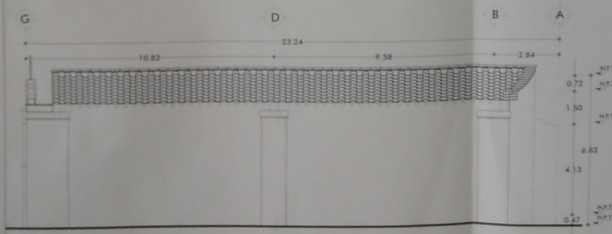
FACHADA LATERAL
ESCALA 1:100

3.- Vista de la fachada lateral orientación Sureste, parapentos salientes (en) aplanados de cal-arena, acabado liso y pintura vinílica color blanco, actualmente con presencia de grietas, lo que ha provocado el desprendimiento de aplanados.
