**"SUMINISTRO E INSTALACIÓN DE CLIMAS EN LA UNIVERSIDAD DEL ISTMO
CAMPUS IXTEPEC".**

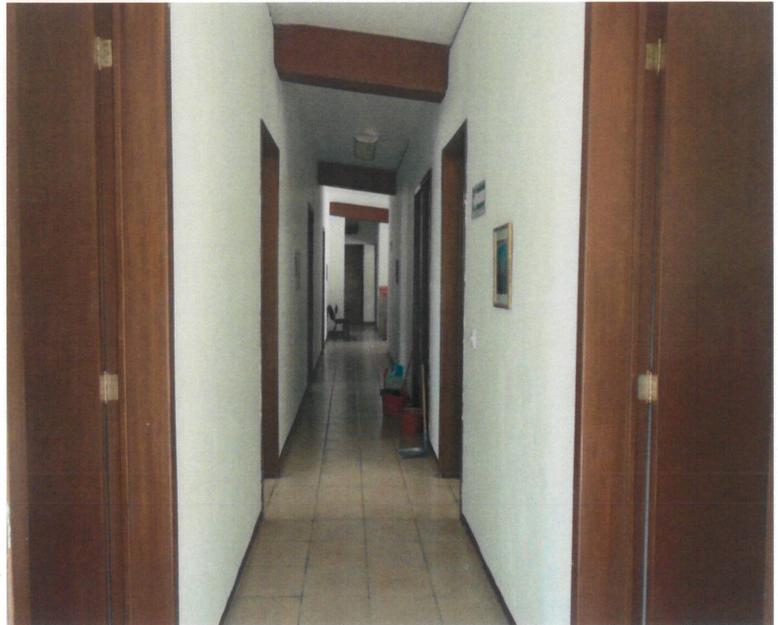
Imagen.03

En la imagen se muestra el lugar donde se instalará el evaporador del clima de 5 toneladas en la vicerrectoría de administración.

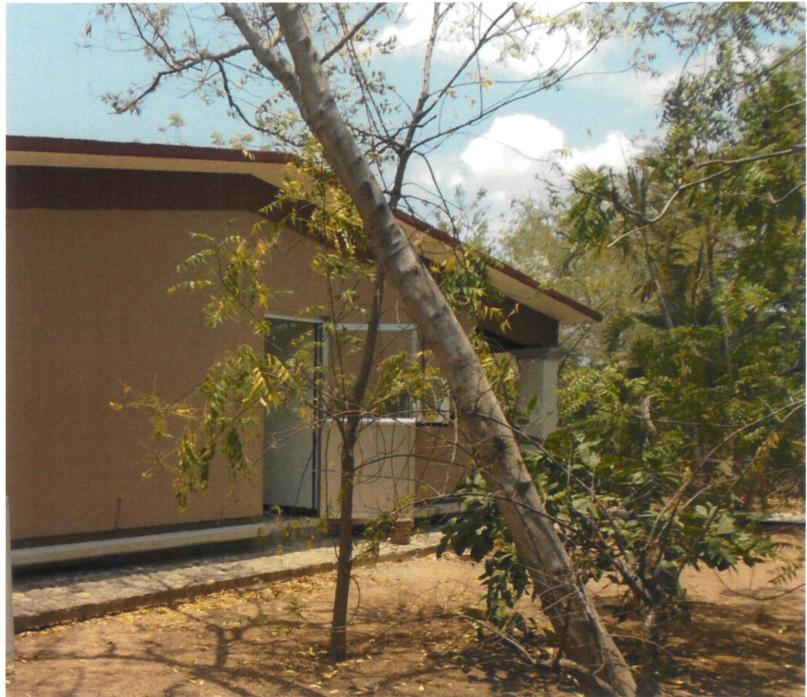
Imagen.04

En esta imagen se muestra el lugar donde se instalará el condensador del clima de 5 toneladas en la vicerrectoría de administración.

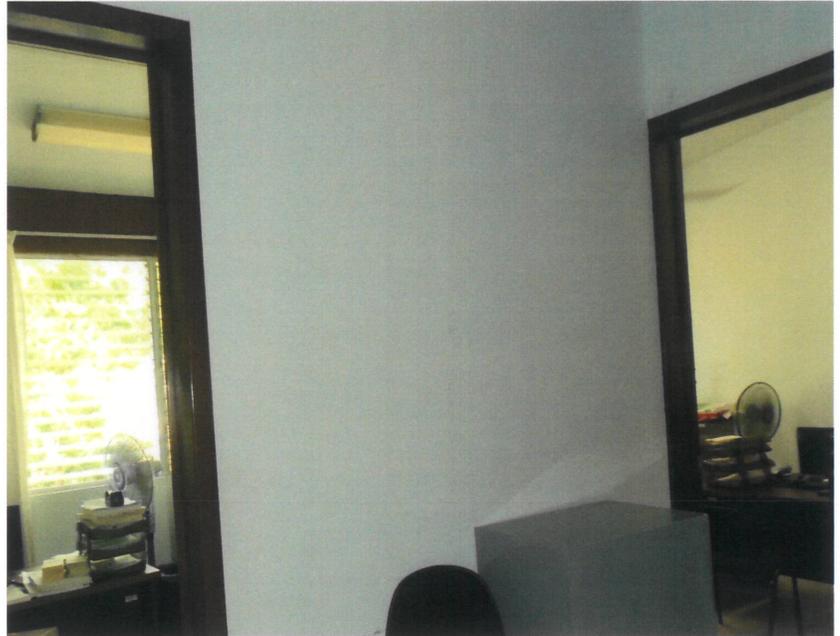
Imagen.03

En la imagen se muestra el lugar donde se instalará el evaporador del clima de 5 toneladas en la vicerrectoría de administración.

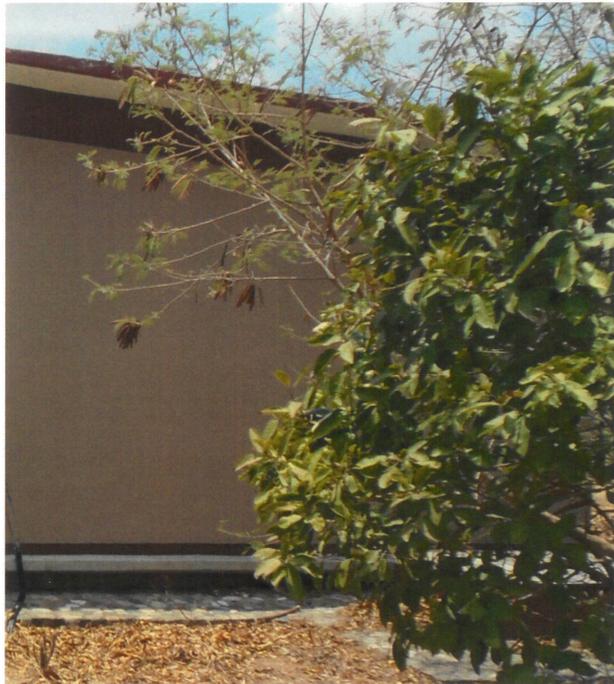
Imagen.04

En esta imagen se muestra el lugar donde se instalará el condensador del clima de 5 toneladas en la vicerrectoría de administración.

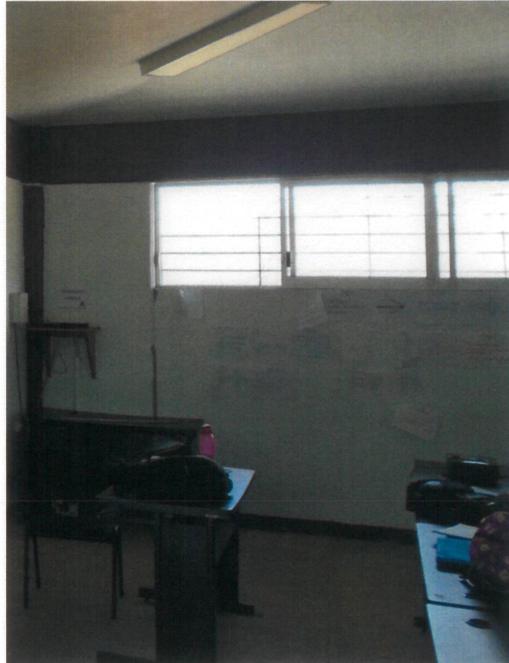
Imagen.01

En la imagen se observa el lugar donde se instalará el evaporador del clima de 5 toneladas en el laboratorio de electrónica.

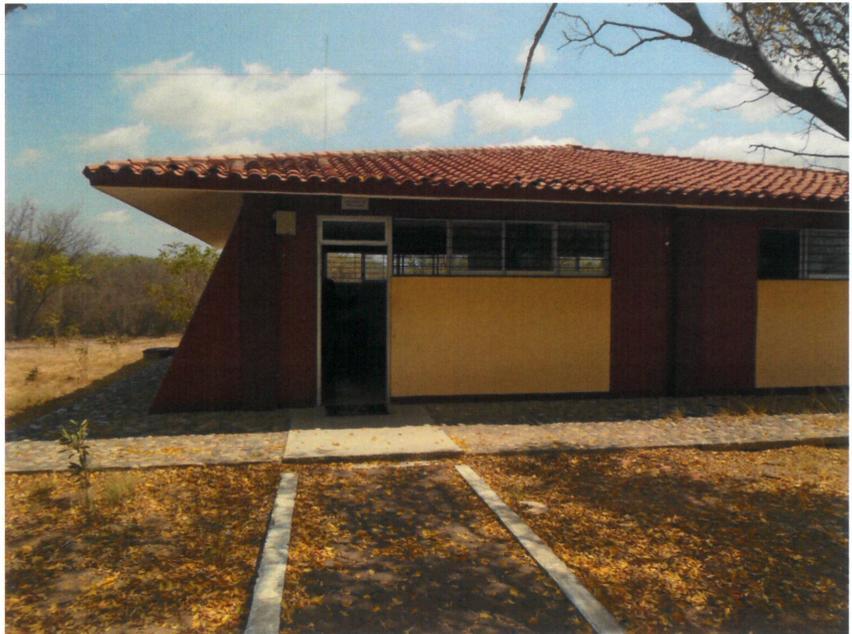
Imagen.02

En la imagen se observa el lugar donde se instalará el condensador del clima de 5 toneladas en el laboratorio de electrónica.

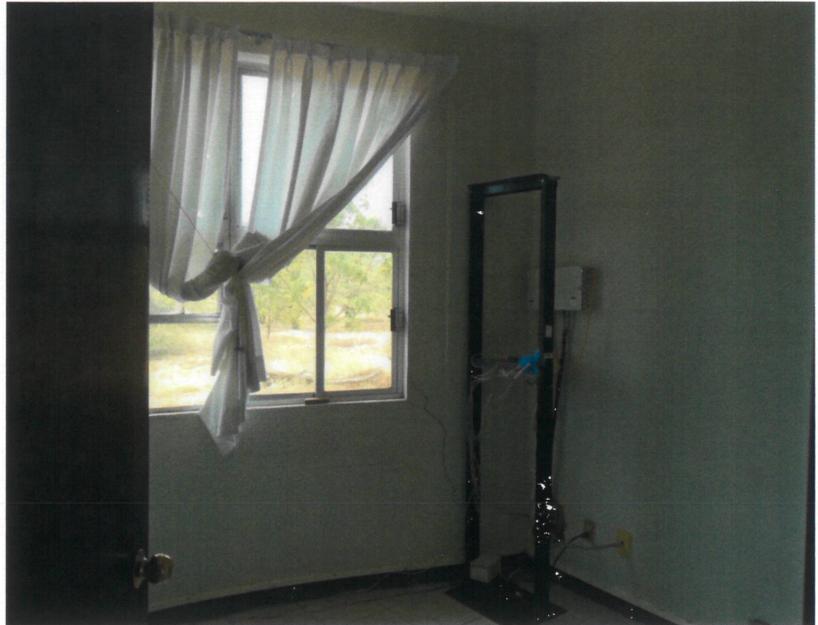
Imagen.01

En la imagen se observa el lugar donde se instalará el evaporador del clima de 1 tonelada en el centro de idiomas.

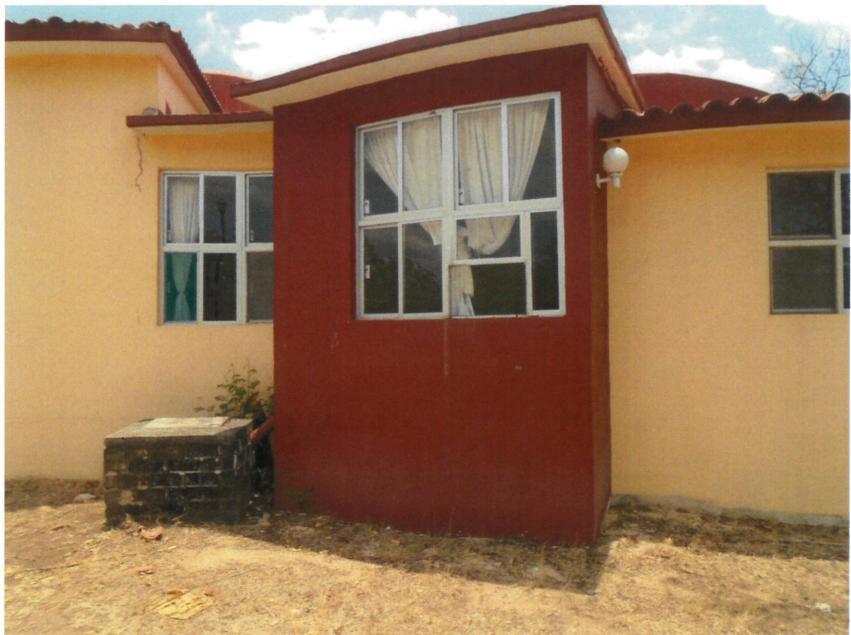
Imagen.02

En la imagen se observa el lugar donde se instalará el condensador del clima de 1 tonelada en el centro de idiomas.

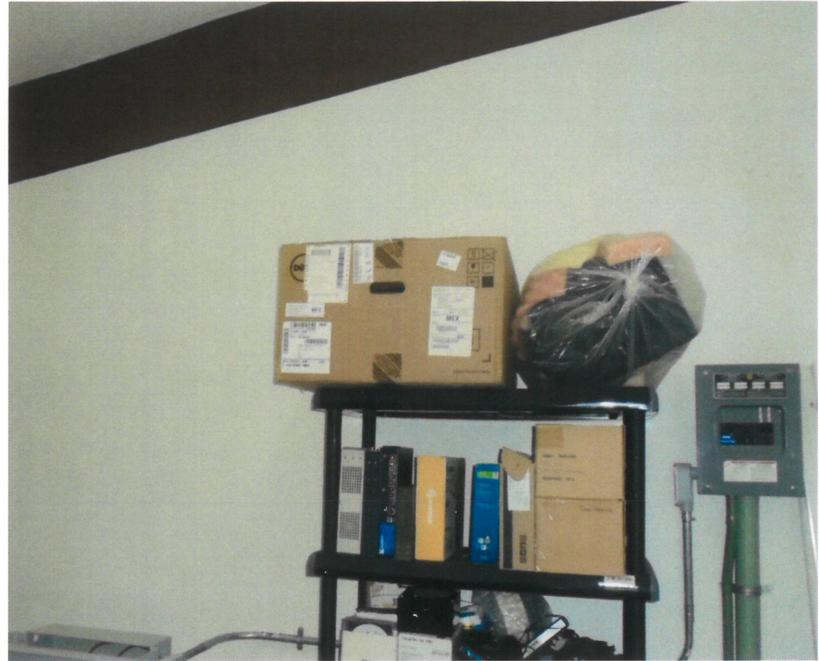
Imagen.01

En la imagen se observa el lugar donde se instalará el evaporador del clima de 2 toneladas en el departamento de red.

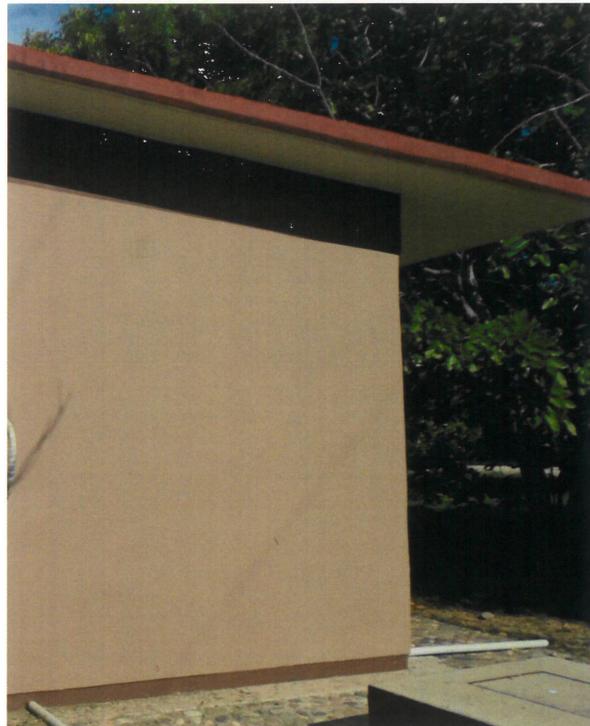
Imagen.02

En la imagen se observa el lugar donde se instalará el condensador del clima de 2 toneladas en el departamento de red.
