La Gaceta

No. **32**

RESTAURACIÓN DEL TEMPLO DE SANTA MARÍA DEL EXMARQUESADO, OAXACA.

RESTAURACIÓN DEL ARTESONADO DE LA CATEDRAL DE HUAUTLA DE JIMÉNEZ, OAXACA.

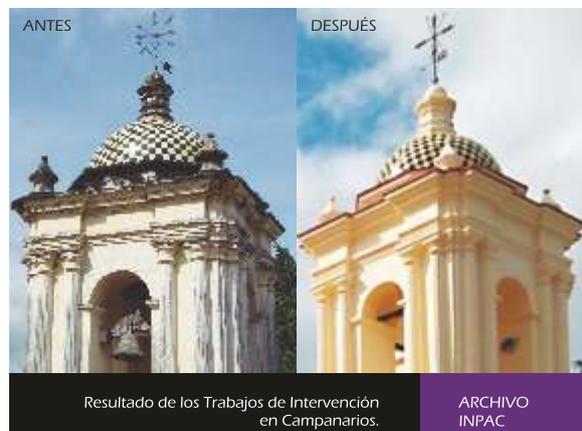
ANTES

DESPUÉS

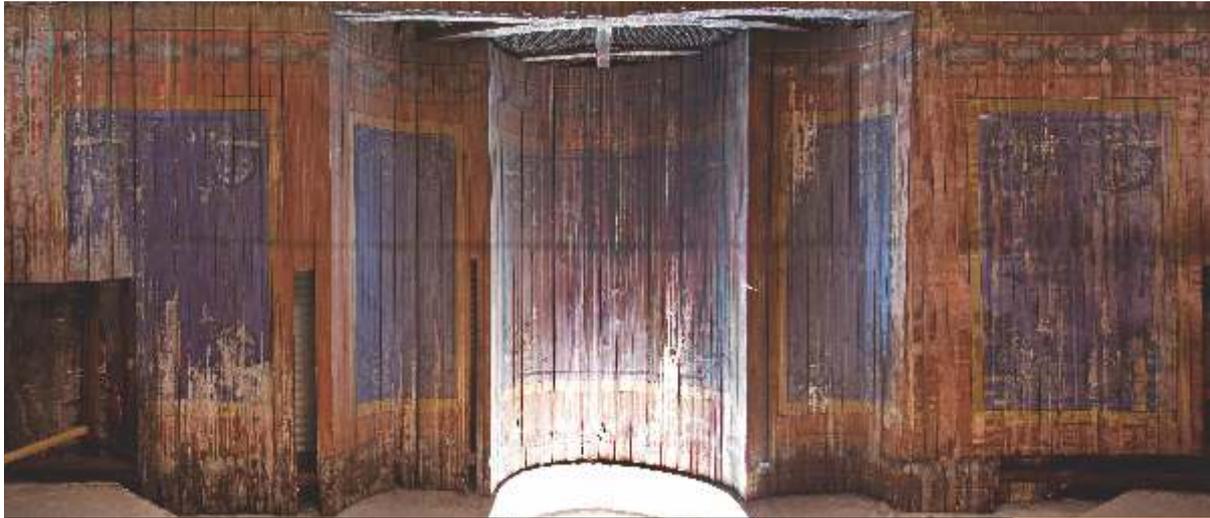
Anverso del artesonado en el área del coro antes del proceso.

más pequeñas, esta división también puede verse por el reverso, dadas las condiciones de conservación de cada área, ya que la madera tiene diferente grado en su deterioro.

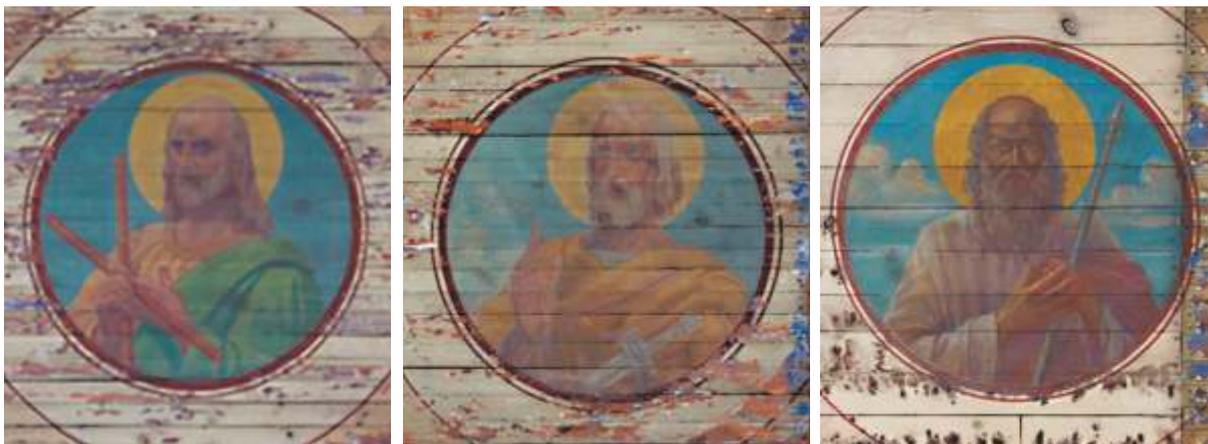
Detalle de las pinturas de los apóstoles. Antes de proceso

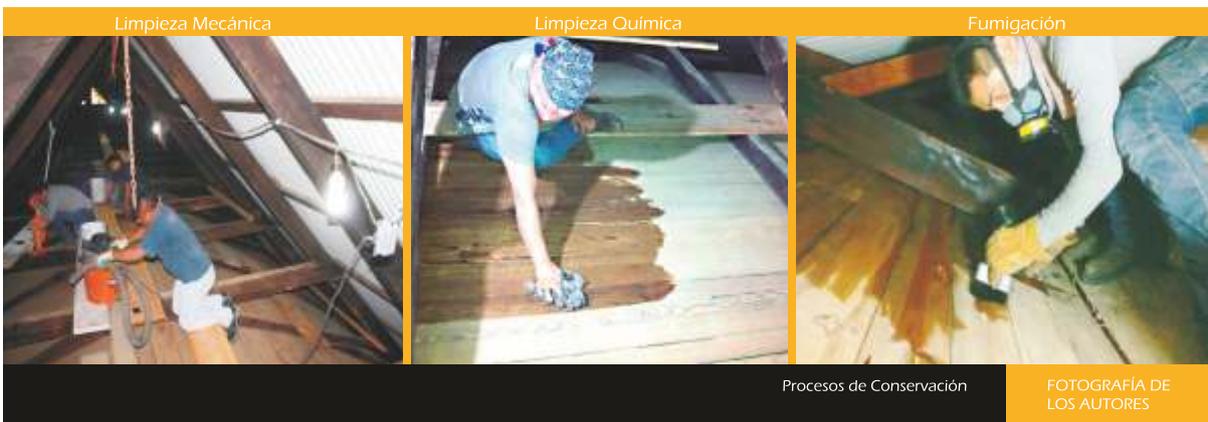
Limpieza Mecánica

Limpieza Química

Algunos procesos del reverso del bien mueble que aquí mencionamos son importantes para la conservación, como la limpieza mecánica, limpieza química y fumigación de toda la madera existente tanto en la cubierta de pares y nudillos con la que cuenta el inmueble, así como toda la madera del artesonado. Sin embargo se propone dar continuidad al plan de mantenimiento anualmente de estos procesos.

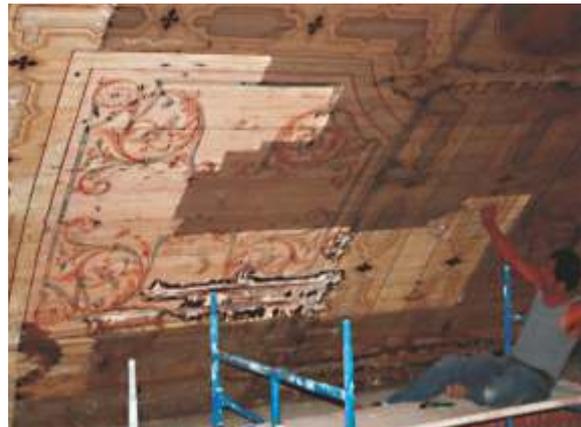
Limpieza mecánica en seco

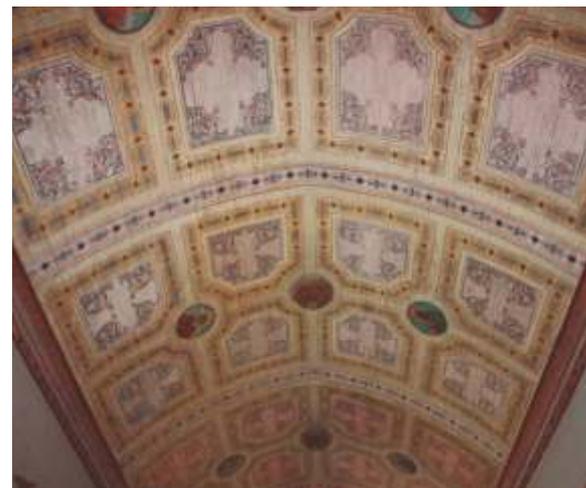
Conclusión de los trabajos de intervención

También se atendieron los problemas estructurales del artesonado con el fin de que se devolviera la fuerza estructural necesaria para

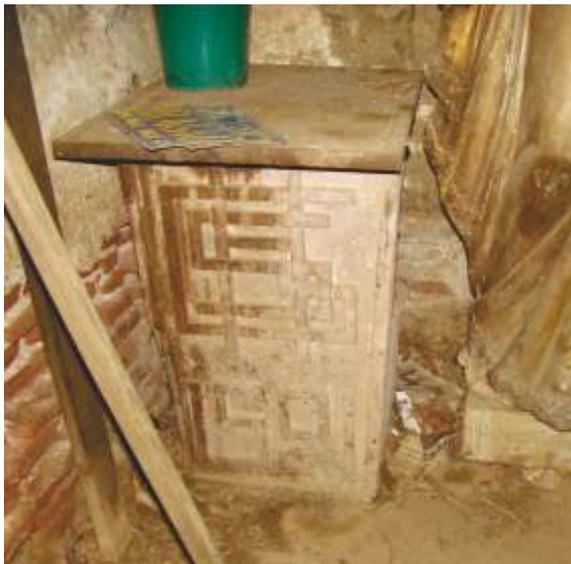
El 13 de enero de 1931, año en el que se produce el mayor sismo de la historia oaxaqueña, fue entonces que en la hacienda de Santa Gertrudis se vinieron abajo los techos de terrado que tenían los cuartos y habitaciones, también se cayeron los arcos de la entrada principal. Hasta 1935, año de expropiación de la hacienda, proporcionó trabajo no solo a los habitantes de Santa Gertrudis, sino también a muchas personas de los pueblos circunvecinos. Sin embargo la figura dominante sigue siendo por supuesto la hacienda, siendo hasta la revolución mexicana que se

Vista de la Piedra Clave que perteneció al Arco de la entrada principal.

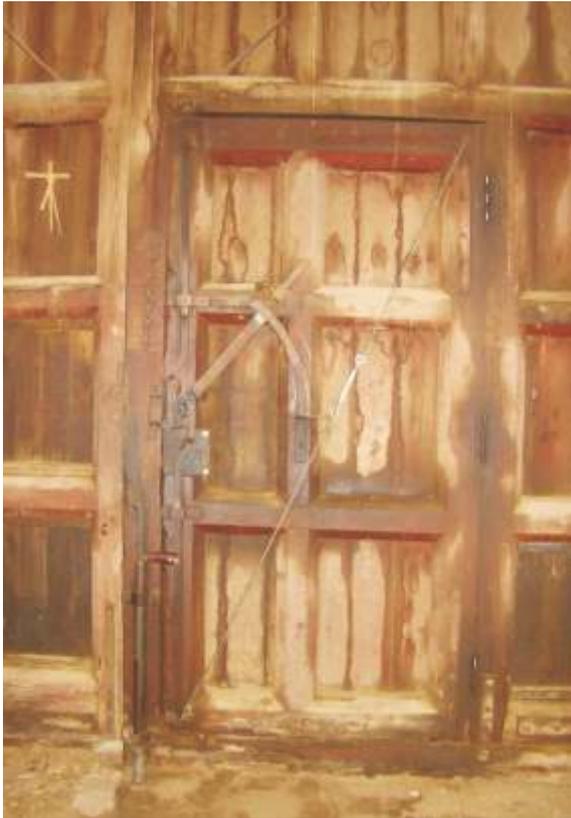
Vista del Portón de madera original.

Las puertas y ventanas de madera, así como sus cerramientos de los vanos, también han sufrido los embates del intemperismo y abandono, presentando resequead que ha provocado fracturas, además de acumulación de suciedad y presencia de ataque de insectos xilófago, además de otras que se encuentran con alteraciones o carecen del elemento.
