COPEA
COMISION DEL PATRIMONIO EDIFICADO

PLANO: **DIAGNOSTICO**
PRIMER CUERPO CUADRANTE "A"

CLAVE: **D1-01**

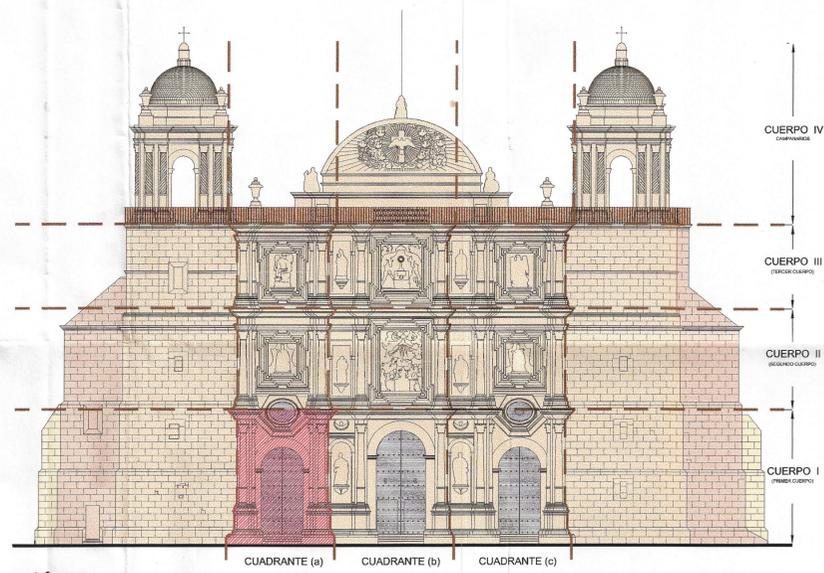
CUADRANTE "a"

CUADRO DE PIEZAS EN ESTADO DELEZABLE SEGUN SIMBOLOGIA ADYACENTE PRIMER CUERPO CUADRANTE (a)

- A** Sillar en estado polvorientado y exfoliación por interpenetración y concentración de agua.
- B** Maceraciones labradas en piedra "Verde Oaxaca", que por efectos del intemperismo, el polvo, el guano de paloma y la contaminación ambiental se encuentra en grave estado de delezabilidad.

- C** Relieves de piedra de cantera "Verde Oaxaca", el cual por efectos del intemperismo, el polvo, el guano de paloma y la contaminación ambiental se encuentra en grave estado de delezabilidad, así como elementos faltantes en ellos.

- D** Emplastes estériles hechos a base de argamasa sobre ornamentos de cemento-arena, inadecuados y perjudiciales por la acción degradante por dureza que el cemento produce en la cantera.

- L** Remedios exóclitos hechos a base de argamasa de cemento-arena, inadecuados y perjudiciales por la acción degradante por dureza que el cemento produce en la cantera.

- O** Juntas abiertas y/o fracturadas que permiten la penetración de humedad y contaminantes que aceleran el proceso de degradación de la cantera.
