PROYECTO:  
Restauración del Templo de San  
Andrés Huayapam

PLANO DE DETERIOROS  
PLANTA ARQUITECTONICA

CLAVE:  
DE 2.

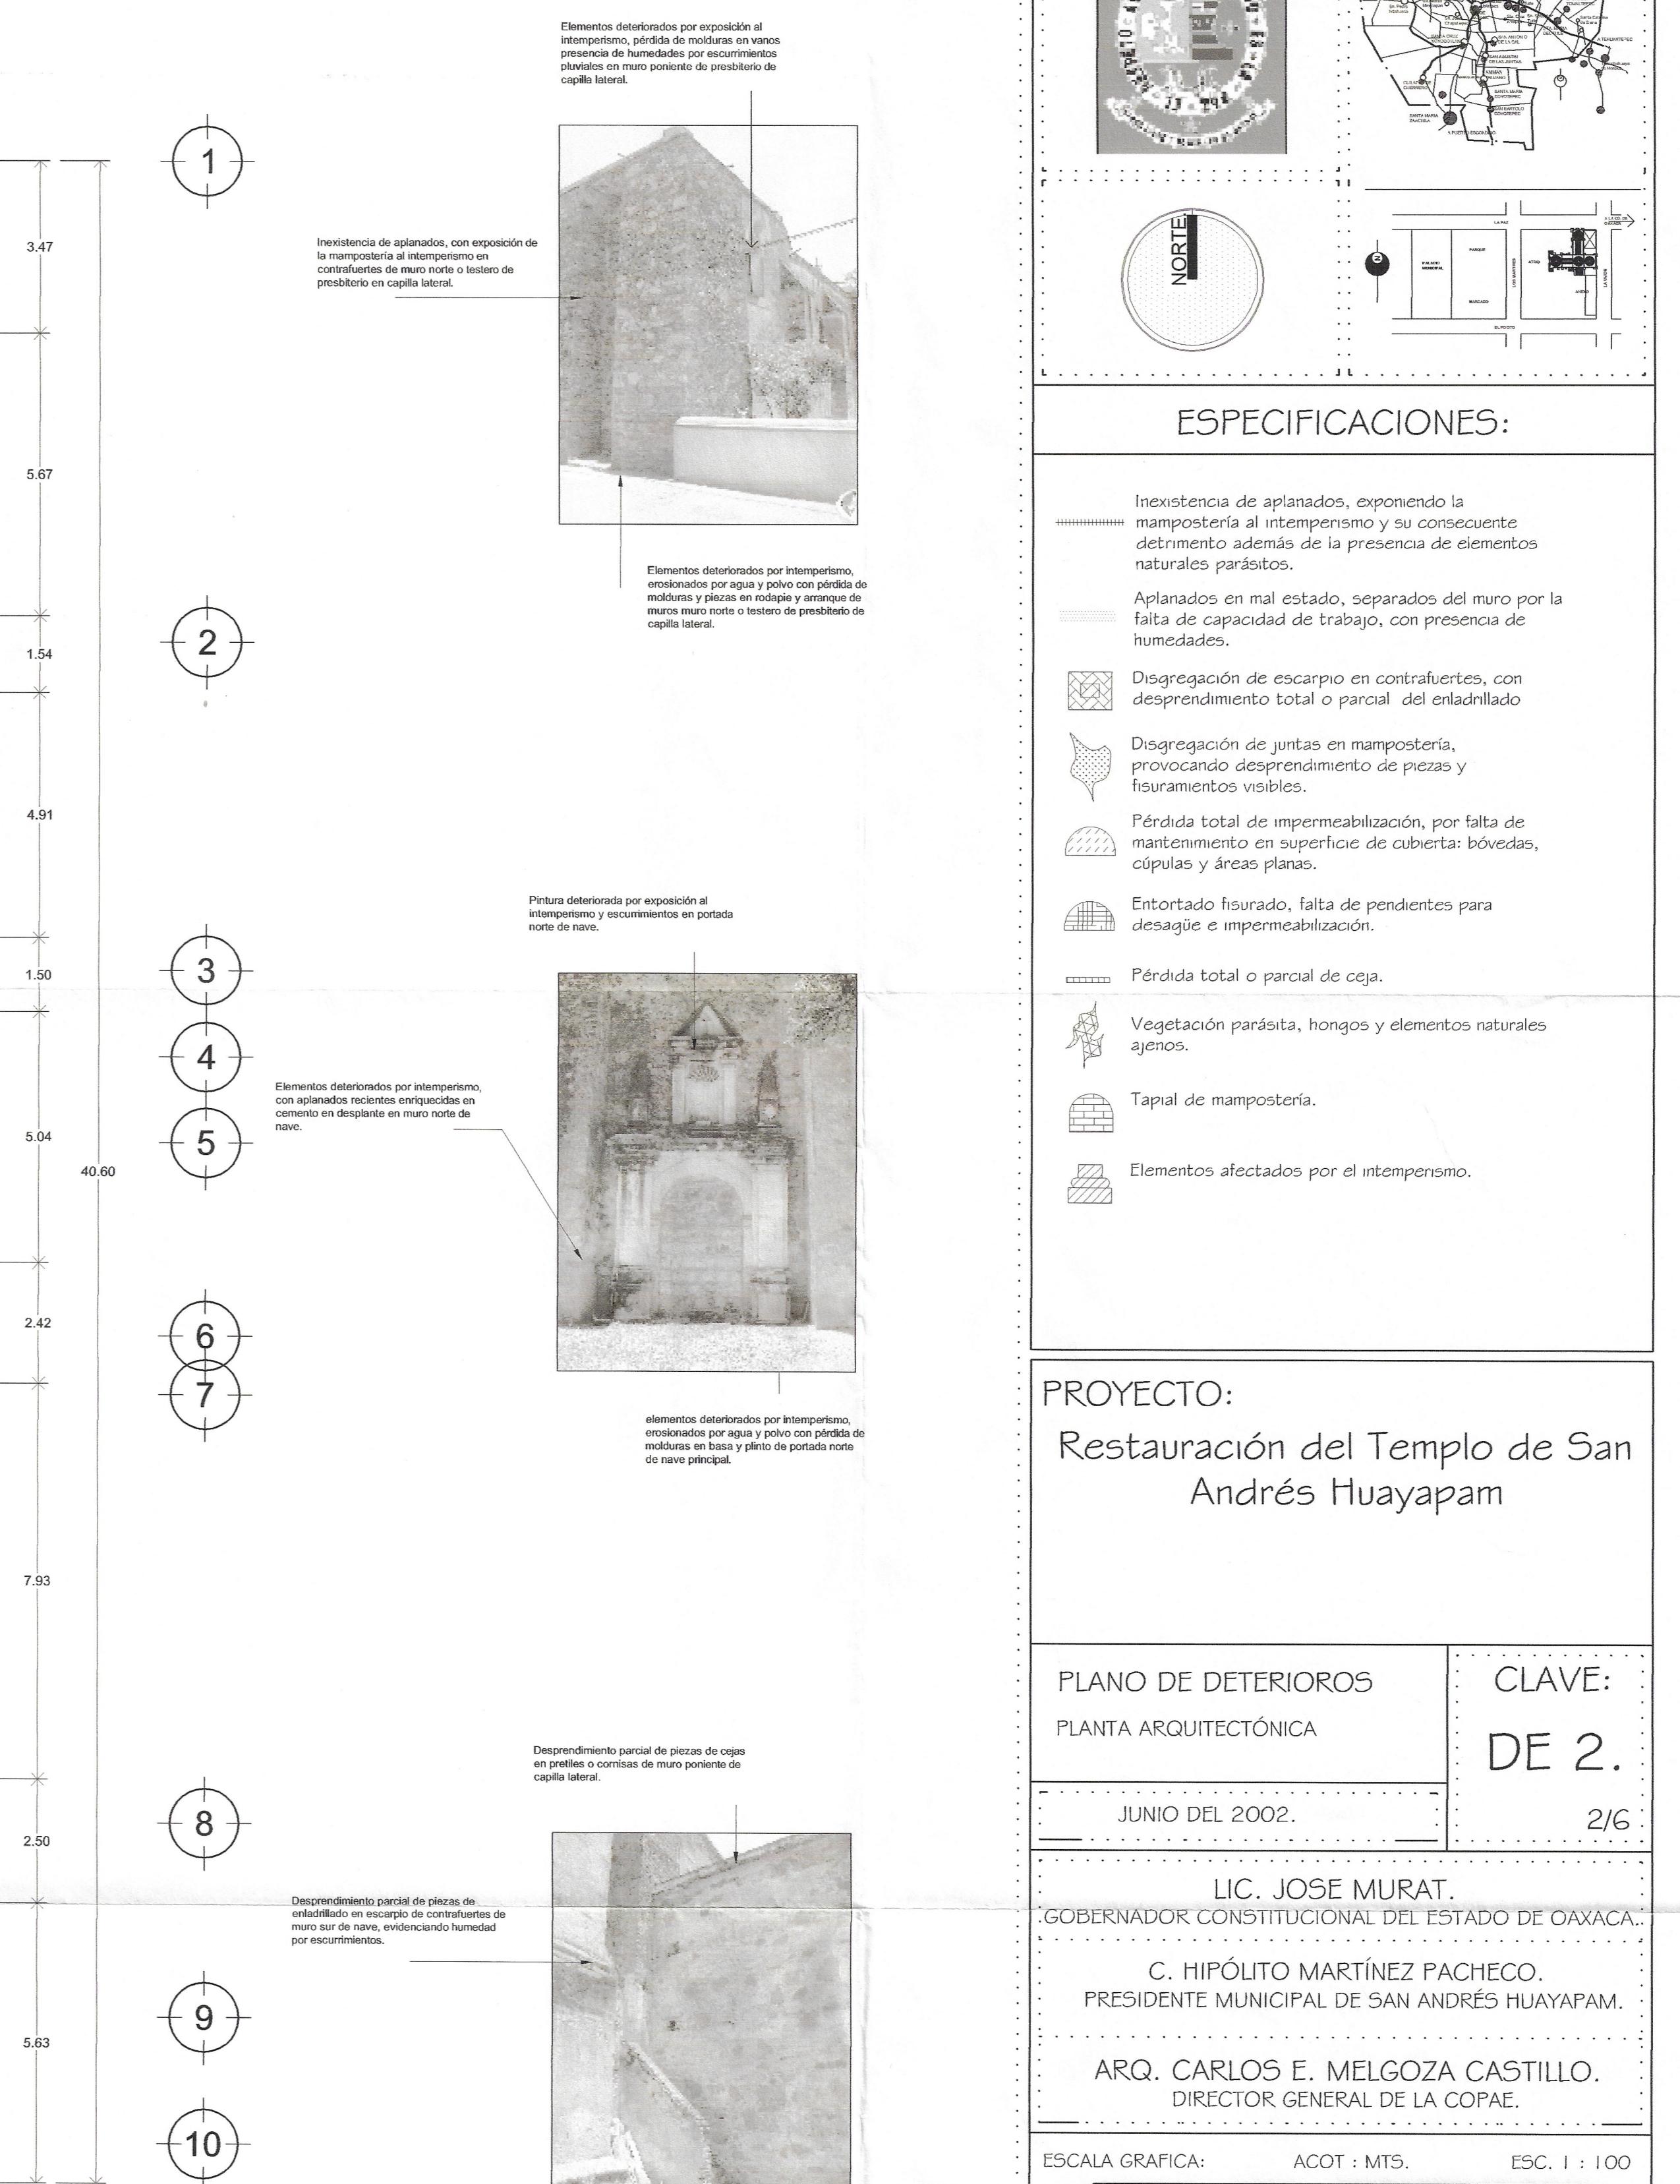
PLANTA ARQUITECTONICA

- Inexistencia de aplanos, exponiendo la mampostería al intemperio y su consecuente deterioro además de la presencia de elementos naturales parásitos.
- Aplanados en mal estado, separados del muro por la falta de capacidad de trabajo, con presencia de humedades.
- Disgregación de escarpio en contrafuertes, con desprendimiento total o parcial del enladrillado.
- Disgregación de juntas en mampostería, provocando desprendimiento de piezas y fisuramientos visibles.
- Pérdida total de impermeabilización, por falta de mantenimiento en superficie de cubierta: bóvedas, cúpulas y áreas planas.
- Entortado fisurado, falta de pendientes para desague e impermeabilización.
- Pérdida total o parcial de ceja.
- Vegetación parásita, hongos y elementos naturales ajenos.
- Tapial de mampostería.
- Elementos afectados por el intemperismo.
