## “SALÓN EXPRESIDENTES, ANTIGUO PALACIO MUNICIPAL, SAN ANDRES HUAYAPAM, OAXACA”

## INDICE

**FICHA CON DATOS GENERALES DEL INMUEBLE**

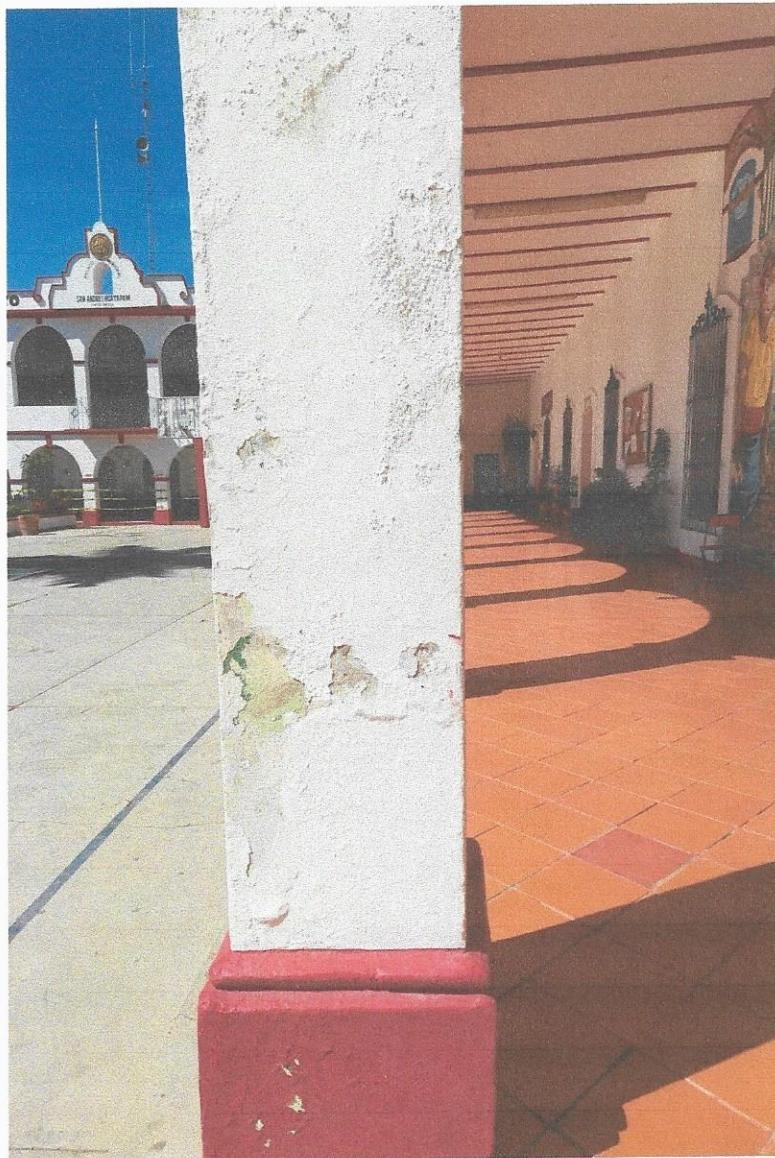
**Imagen 12.** Arco Antecesor a la fachada principal del Salón de Expresidentes de San Andrés Huayapam

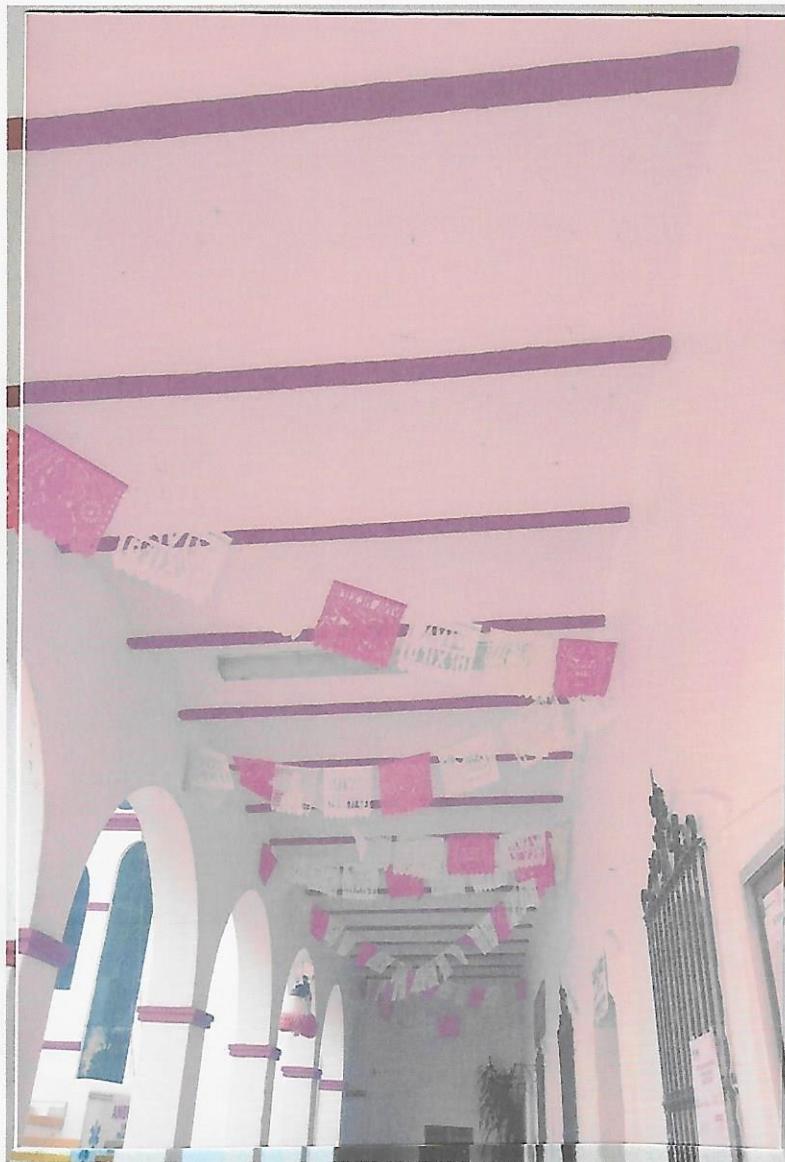
**FOTO #6.** Vista exterior del lecho inferior de la cubierta de bóveda catalana con aplanados de mortero, acabado fino y pintura vinílica. Septiembre 2021.

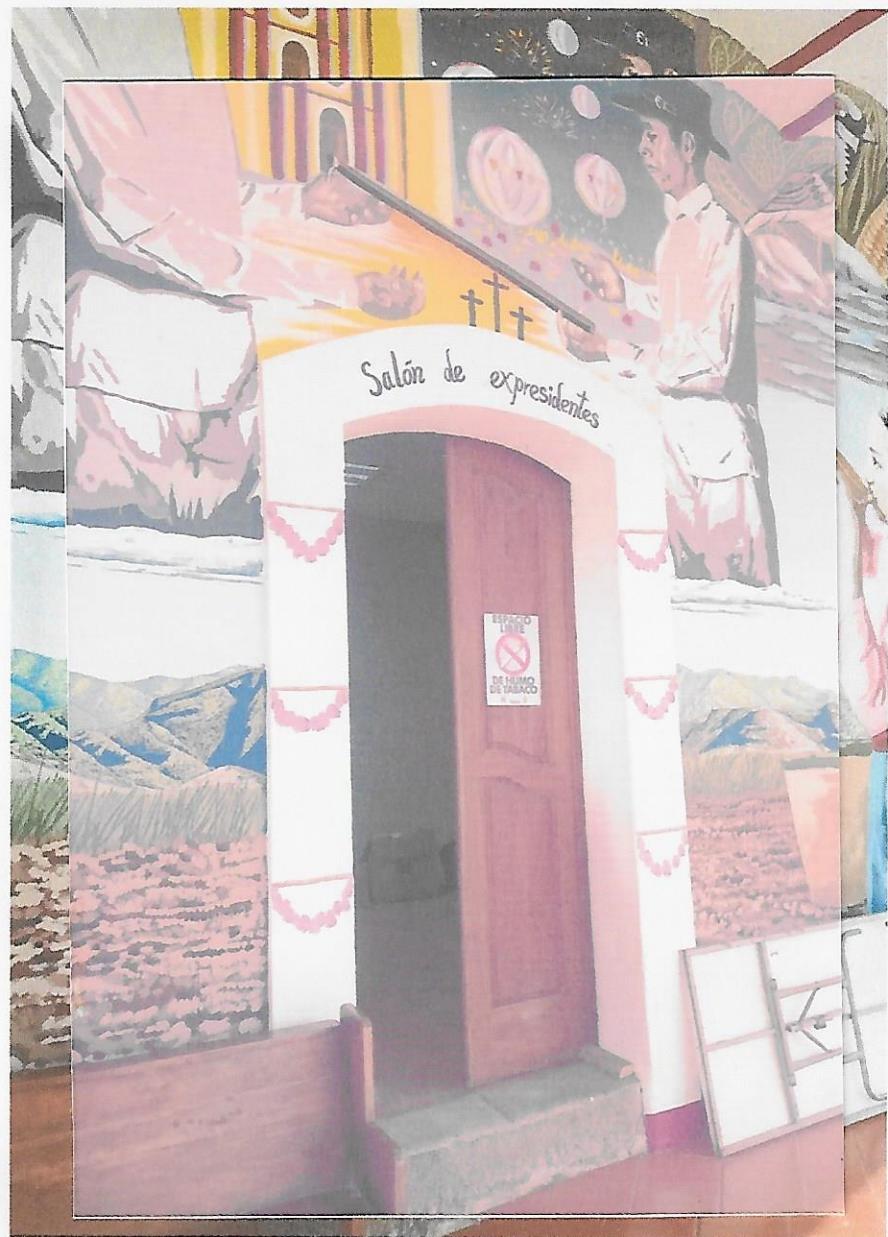
**FOTO #7.** Vista exterior del salón de expresidentes; paramentos exteriores con presencia de murales, piso con loseta cerámica. Septiembre 2021.

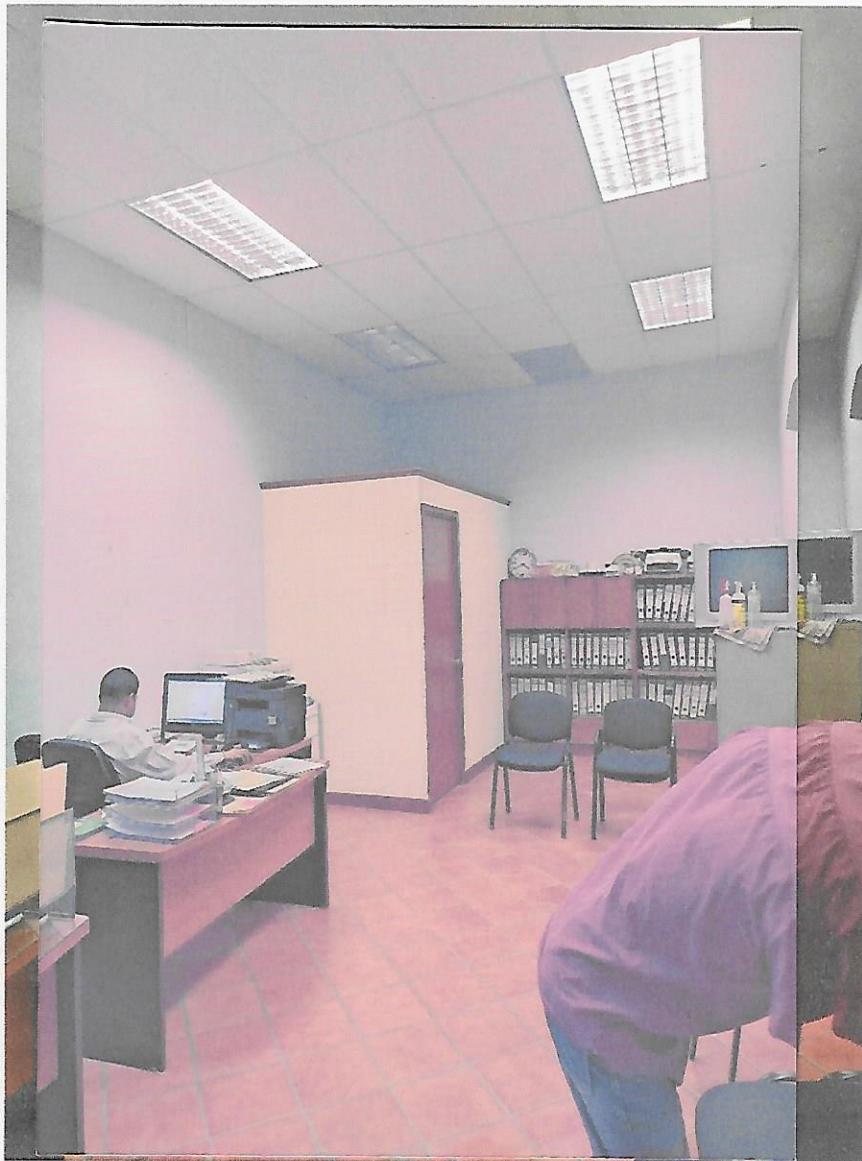
**FOTO #15.** Vista interior de la oficina 1; muros con un espesor promedio de 83cm, aplanados de mortero, acabado fino y pintura vinílica en paramentos interiores, piso con loseta cerámica y plafones en lecho inferior de techo. Septiembre 2021.

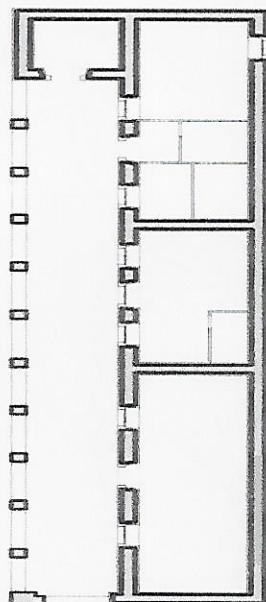
**FOTO #27.** Vista exterior del paramento orientación norte; presencia de grieta en sentido horizontal del muro a causa de sismos. Septiembre 2021.

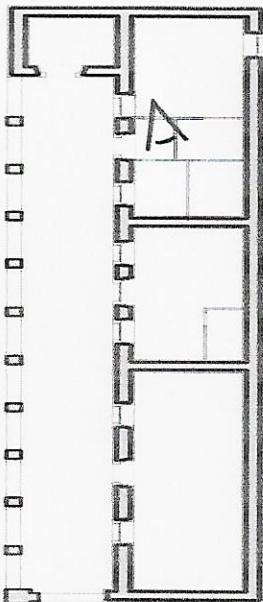
**FOTO #28.** Vista interior de la oficina 1; desprendimiento de aplanados a causa de grietas en lecho inferior de losa. Septiembre 2021.

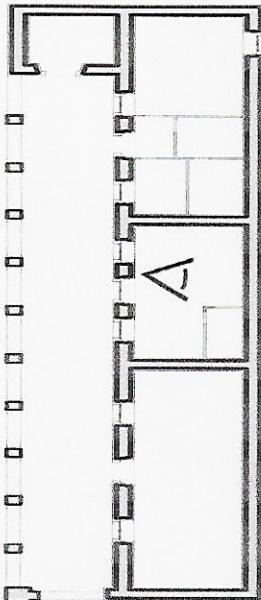
**FOTO #29.** Vista interior de la oficina 1, existencia de grietas en paramento interior, así como también desprendimiento causado por las mismas y presencia de humedad. Septiembre 2021.

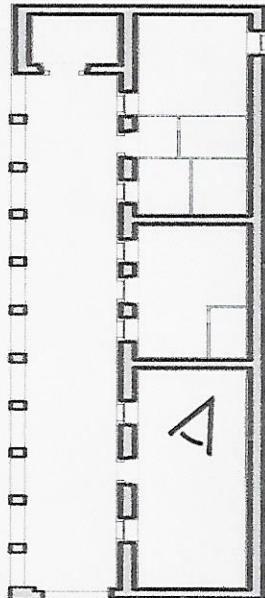
**FOTO #31.** Vista de la cubierta; daños en losa debido a humedad, debido a ello se debe la creación de manchas negras.  
Septiembre 2021.
