“TEMPLO ANTIGUO DE SANTO DOMINGO, SANTO DOMINGO OZOLOTEPEC, OAXACA”

(TEMPLO ANTIGUO DE SANTO DOMINGO, SANTO DOMINGO OZOLOTEPEC, OAXACA)

FICHA CON DATOS GENERALES DEL INMUEBLE

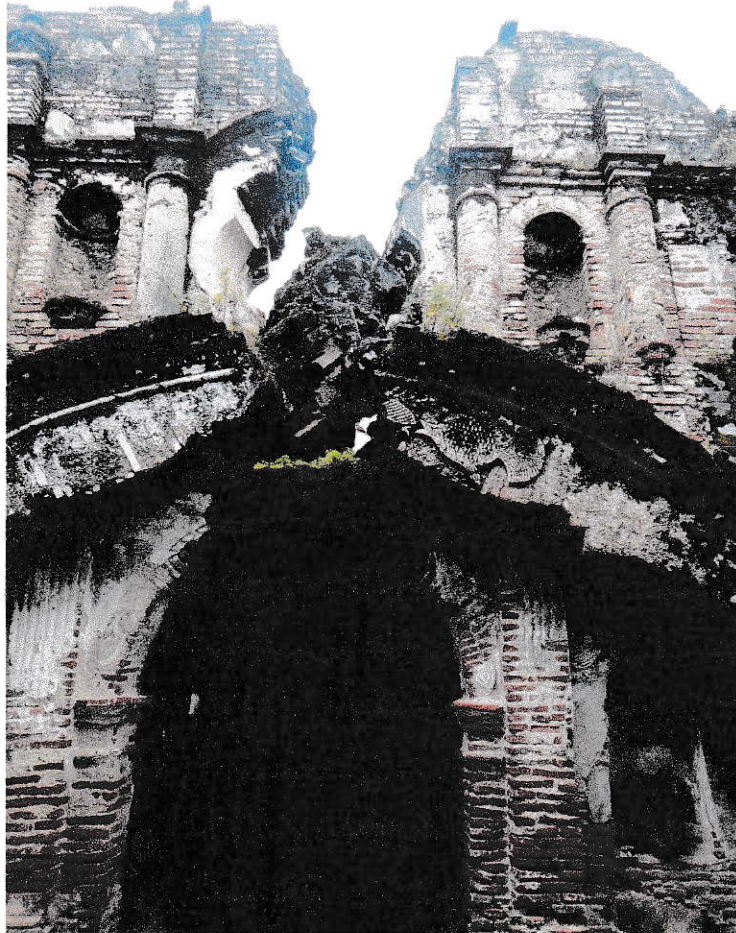
Imagen 05. Fachada Principal del Templo Antigo de Santo Domingo.
 Fuente: Visita técnica septiembre 2021.

La fachada principal está compuesta por un pórtico en acceso principal, con detalles de argamasa en forma de pescado, el pórtico está sostenido por columnas adosadas al muro de la portada, en el muro de la fachada principal (primer cuerpo), se observan 2 pilastras rectangulares con argamasa en relieve en sentido vertical, un acceso principal de arco apuntado sobre jambas, integrado por cenefas y cornisas, 2 nichos. En la parte superior de la fachada se incorpora, por 4 pilastras de media caña con cenefas y cornisas en la parte superior del fuste, en el intercolumnio se encuentran 4 nichos, dos de estos con forma rectangular. Se encuentra Flanqueada por torres campanario, sin presencia de campanarios. Le portada principal ha sufrido graves daños que a la fecha no permiten tener una lectura clara de sus elementos que la compusieron.

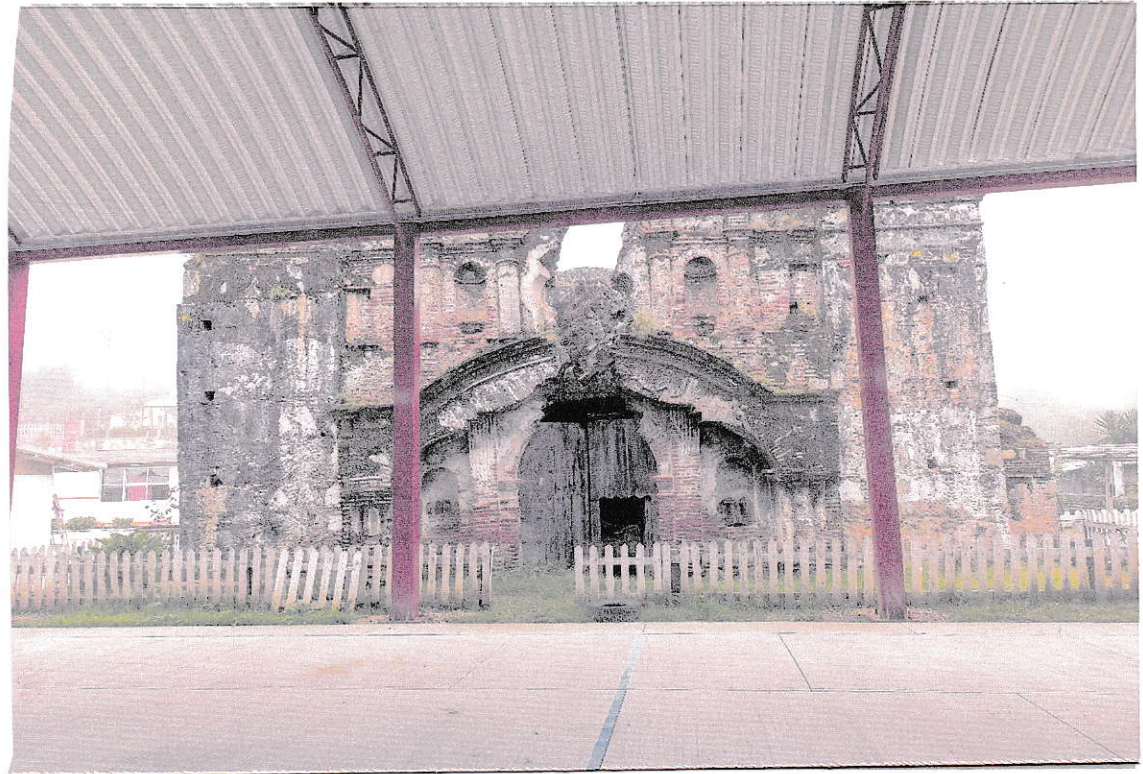
FOTO #1. Vista de la fachada principal orientada Suroeste; construcción de fábrica mixta, a base de ladrillo de barro rojo recocido y piedra de la región, muros con un espesor aproximado de 1.06m. Octubre 2021.

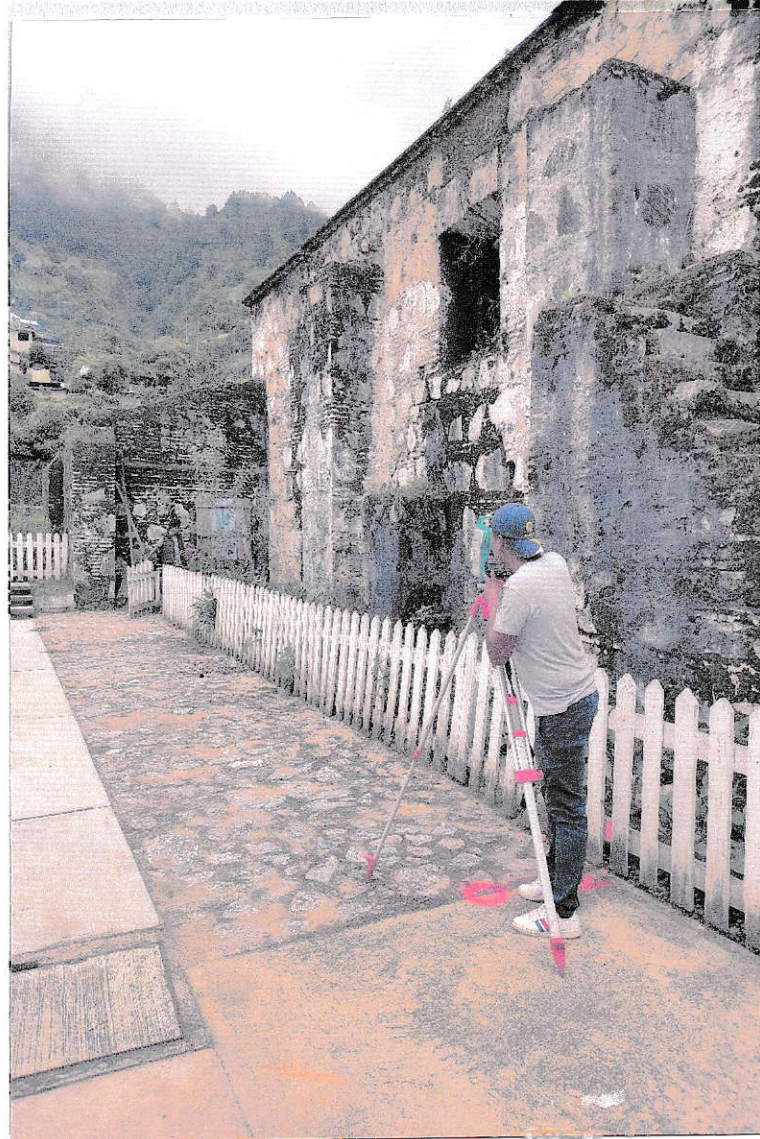
FOTO #4. Vista exterior de la fachada lateral orientación Noroeste, muros de fábrica mixta, a base de piedra de la región ladrillo rojo recocido, con un espesor promedio de m, presencia de costras negras en paramentos exteriores y contrafuertes por exceso de humedad, y en algunas partes hay eflorescencias, así como también crecimiento de flora nociva. Octubre 2021.

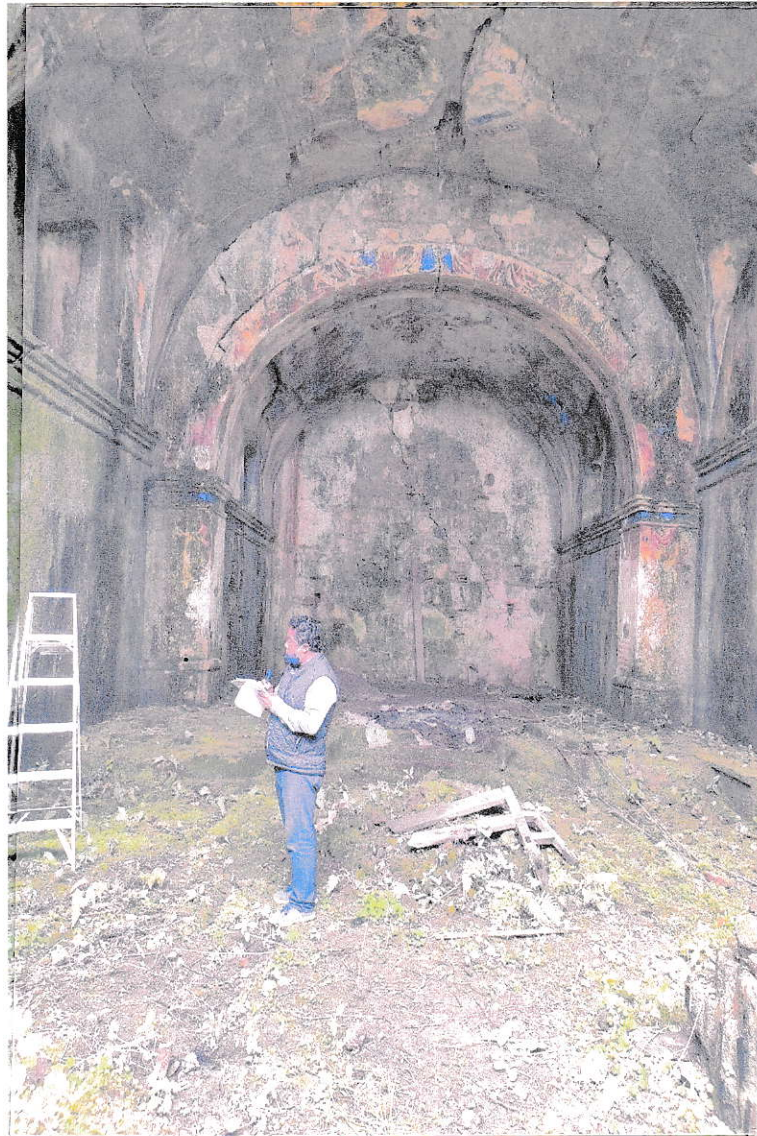
FOTO #6. Vista interior; muros de fábrica mixta (piedra y ladrillo rojo), aplanados de cal-arena, presencia de pintura mural, aristas en paramentos interiores y nave, lo que causó el desprendimiento de aplanados, presencia de colonias de crecimiento biológico (algas y musgos) en paramentos interiores y aparición de costras negras, y crecimiento de flora nociva en piso. Octubre 2021.

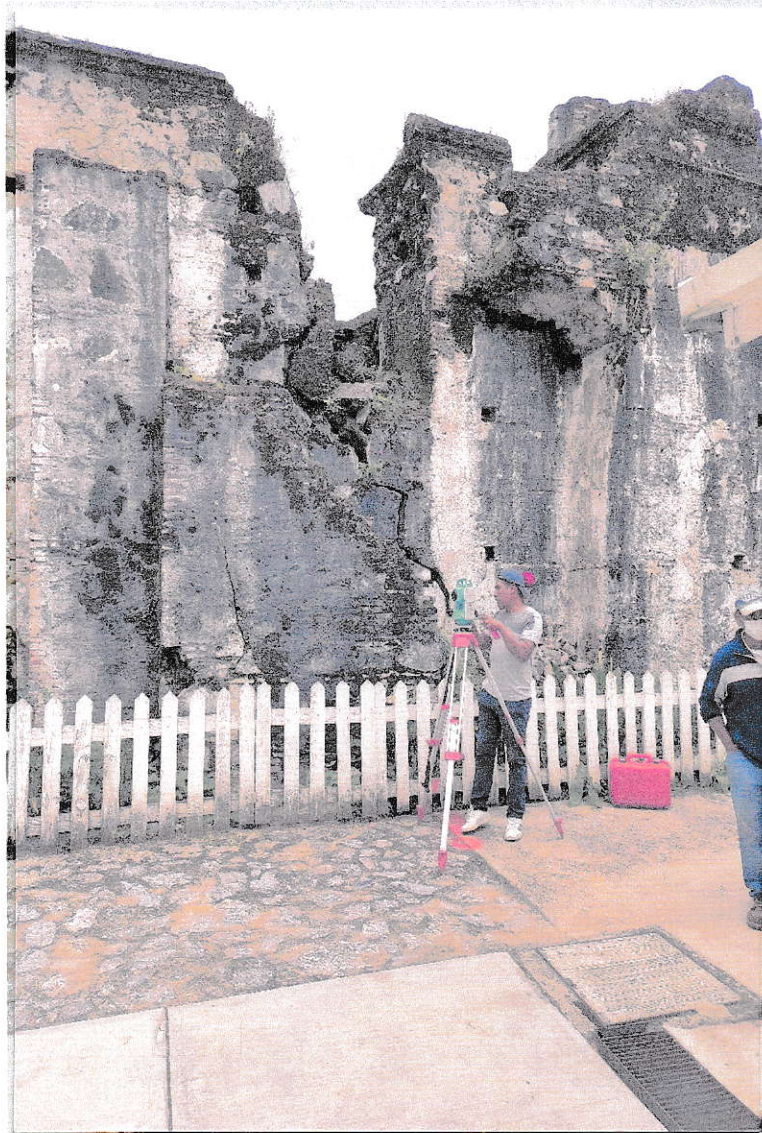
FOTO #7. Vista lateral orientación Noroeste; faltante parcial de la bóveda de cañón corrido del coro por sismo, faltante parcial de muro de fábrica mixta (piedra de la región y ladrillo de barro rojo recocido), aparición de costras negras en paramentos exteriores y contrafuertes por acumulación de humedad, así como crecimiento de flora nociva. Octubre 2021.

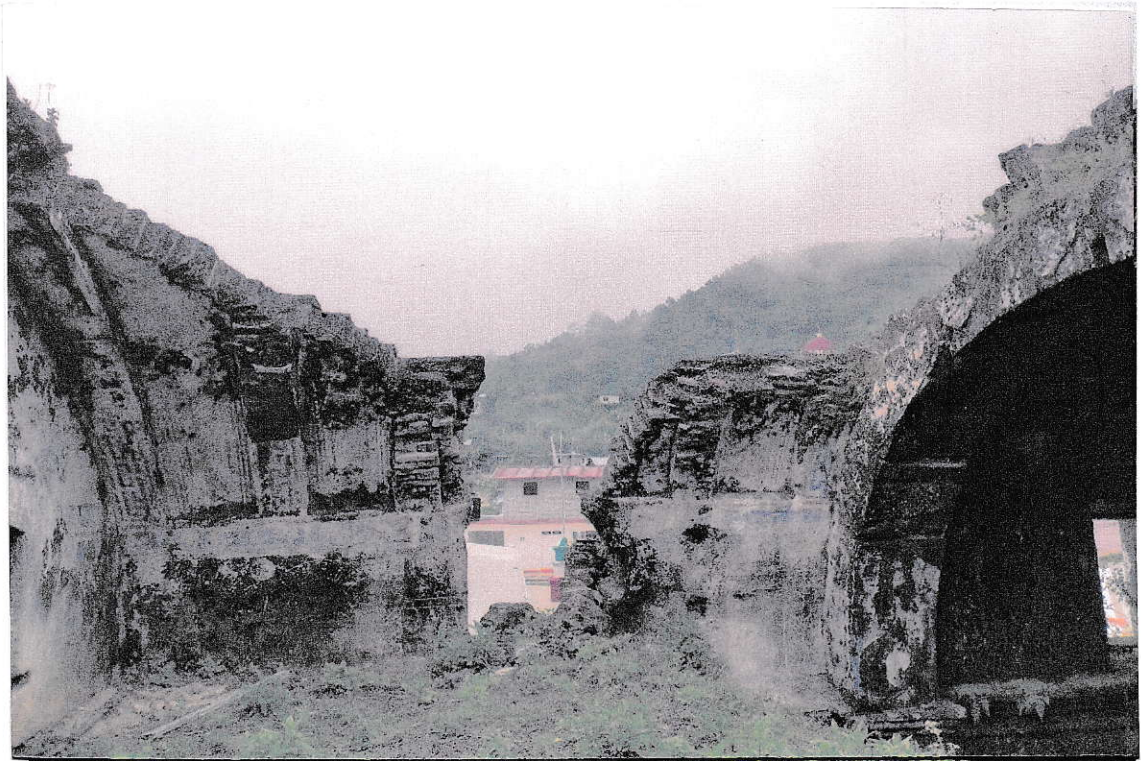
FOTO #13. Vista interior del coro; pérdida parcial de la bóveda de cañón corrido por sismo, por lo que hay exposición a la intemperie, así como también pérdida del remate de imafrente, presencia de pintura mural en paramento interior, crecimiento de flora nociva en piso, aparición de costras negras en paramentos interiores, faltante parcial de aplanchados. Octubre 2021.

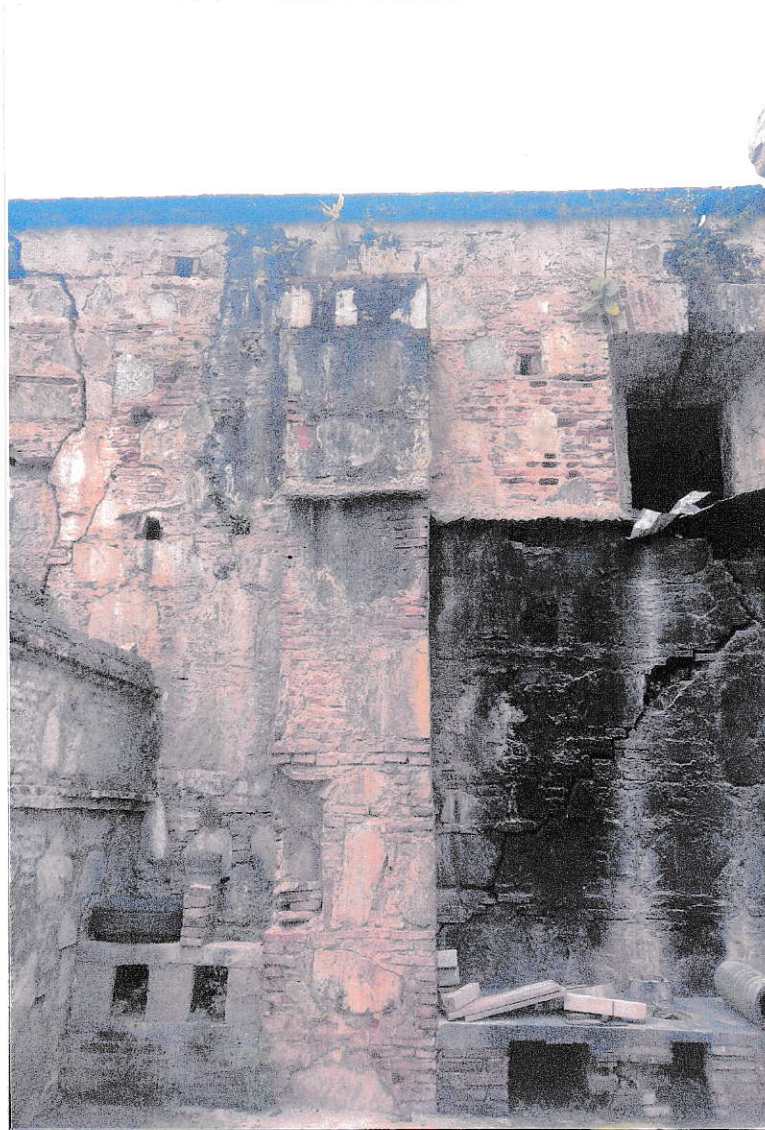
FOTO #15. Vista del paramento exterior sureste, grietas presentes en el muro a causa de sismo, parte del paramento exterior se encuentra ennegrecido a causa del humo proveniente de la estufa de leña antigua, aparición de costras negras en algunas partes del paramento por exceso de humedad, así como flora nociva incrustada en el muro. Octubre 2021.

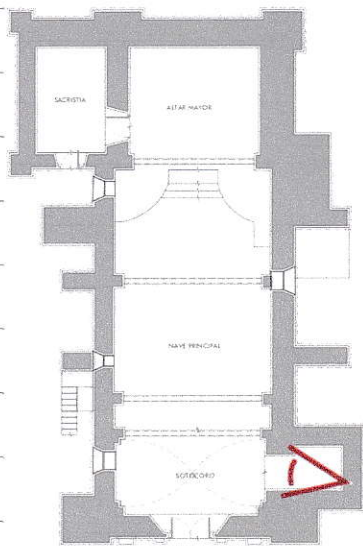
FOTO #28. Vista interior del sotocoro; grieta estructural a causa de sismo, lo cual afecta su funcionamiento estructural; aparición de costras negras por filtración desde el coro. Octubre 2021.

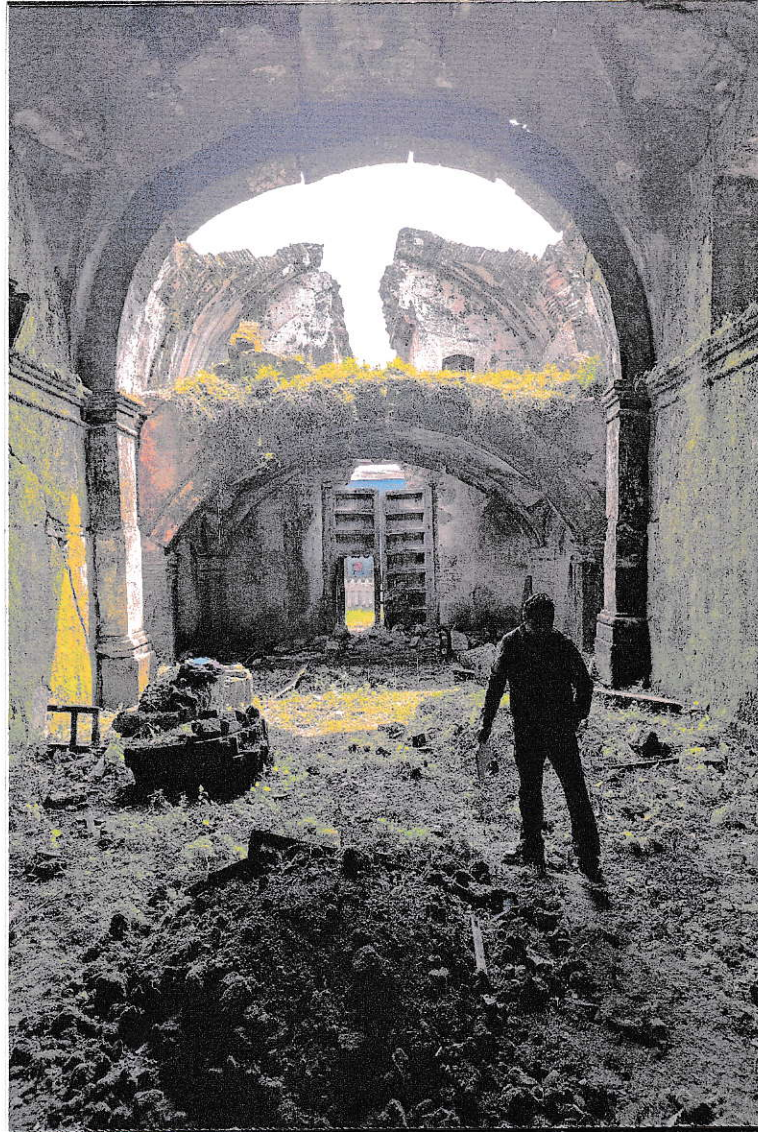
FOTO #29. Vista interior de la nave, crecimiento de flora nociva en pisos y coro por exposición a la intemperie, aparición de colonias de crecimiento biológico (musgos) en paramentos interiores por humedad, fragmentación de la fachada principal, pérdida de remate de mafronte por sismo, pérdida parcial de bóveda de cañón corrido por sismo. Octubre 2021.
