“CAPILLA DEL CALVARIO, SANTA MARIA ATZOMPA, OAXACA”

INDICE

DESCRIPCIÓN DE DAÑOS EN EL INMUEBLE:

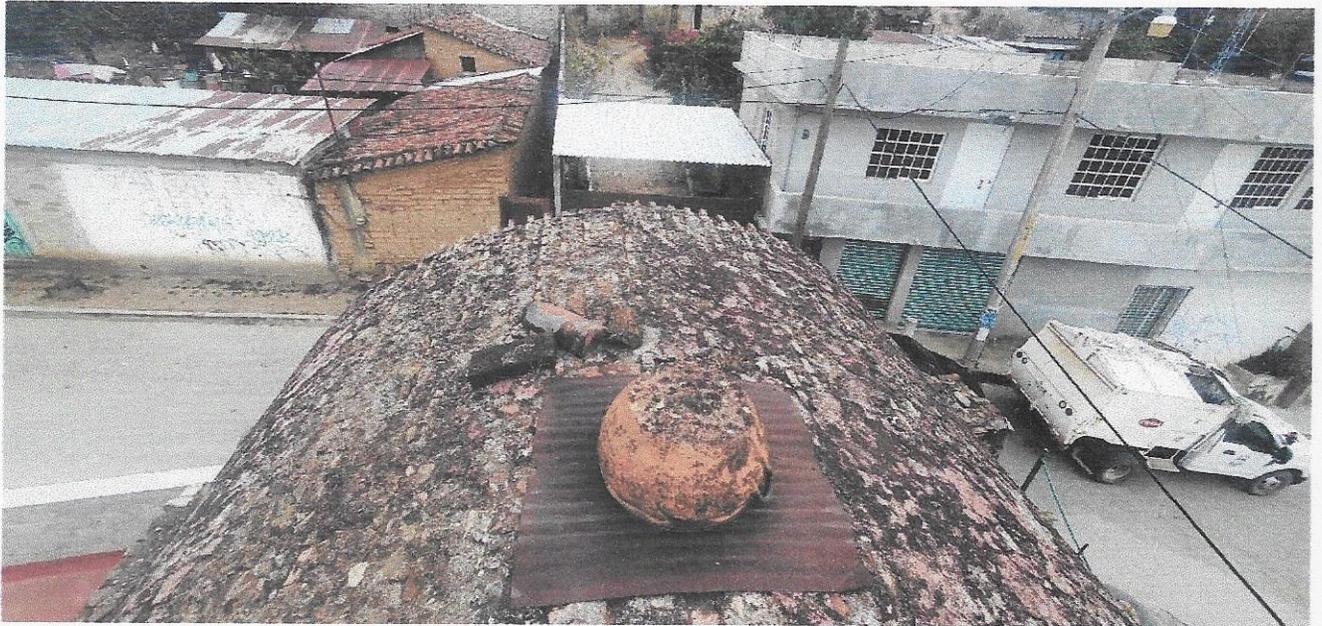
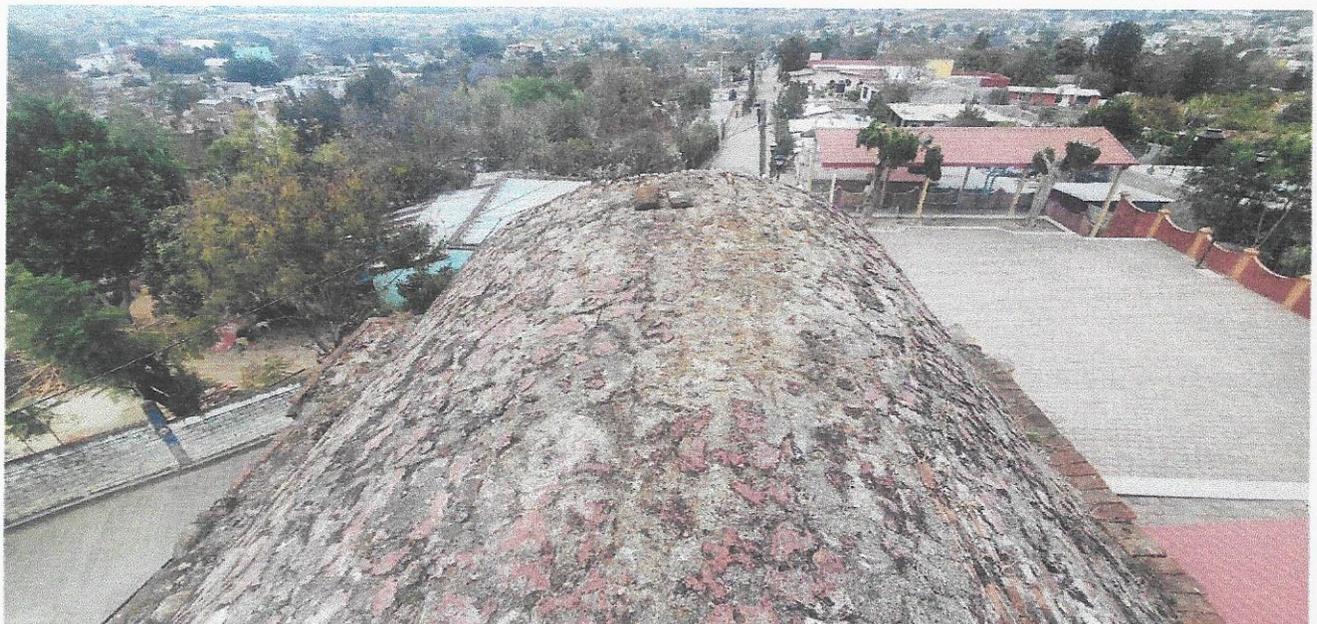
Imagen 05 y 06. Vista de la cubierta del estado actual de la Capilla del Calvario. Visita técnica, septiembre 2021

CUBIERTAS: LA CUBIERTA DE LA CAPILLA ES DE UNA BÓVEDA DE CAÑÓN CORRIDO, FÁBRICADA CON TABIQUE DE BARRO ROJO RECOCIDO, CON PRESENCIA DE VESTIGIOS DE ENTORTADO DE MORTERO DE CAL-ARENA CON IMPERMEABILIZANTE ELASTOMÉRICO COLOR TERRACOTA, COMO SE APRECIA EN LAS FOTOGRAFÍAS 05 Y 06 EN ALGUNOS TRAMOS SE LOGRA OBSERVAR LA PLEMENTERÍA DEL ELEMENTO Y LA DISPOSICIÓN DE LAS PIEZAS QUE LE CONFORMAN.

EN LAS CUBIERTAS SE LIBERARÁN LOS VESTIGIOS DE ENTORTADO E IMPERMEABILIZANTE DEL EXTERIOR DE LA CUBIERTA CON EL FIN DE DEJAR LIBRE A LAS ACCIONES SIGUIENTES. SE LIBERARÁ EL APLANADO SIGUIENDO LA TRAYECTORIA DE LA GRIETA DEL INTRADÓS DE LA BÓVEDA Y EL APLANADO AFECTADO POR LA ACCIÓN DEL SISMO Y LA HUMEDAD, TODO SE REALIZARÁ POR MEDIOS MANUALES, APOYÁNDOSE DE UNA SERIE DE ELEMENTOS DE ANDAMIOS METÁLICOS PARA ESTA ACCIÓN.

EN LA BÓVEDA DE CAÑÓN SE DEBERÁ DE REALIZAR LA CONSOLIDACIÓN DEL ELEMENTO, LIBERANDO LAS PIEZAS DAÑADAS O FRACTURADAS POR LA ACCIÓN DEL SISMO, SE REALIZARÁ UNA APERTURA DE CAJA, BUSCANDO NO DAÑAR LAS PIEZAS QUE SE ENCUENTREN EN BUEN ESTADO, SE REALIZARÁ LA SUSTITUCIÓN DE LAS PIEZAS POR PIEZAS NUEVAS DE DIMENSIONES SIMILARES A LAS EXISTENTES, ASENTÁNDOLAS Y JUNTEANDOLAS CON MORTERO DE CAL-ARENA.

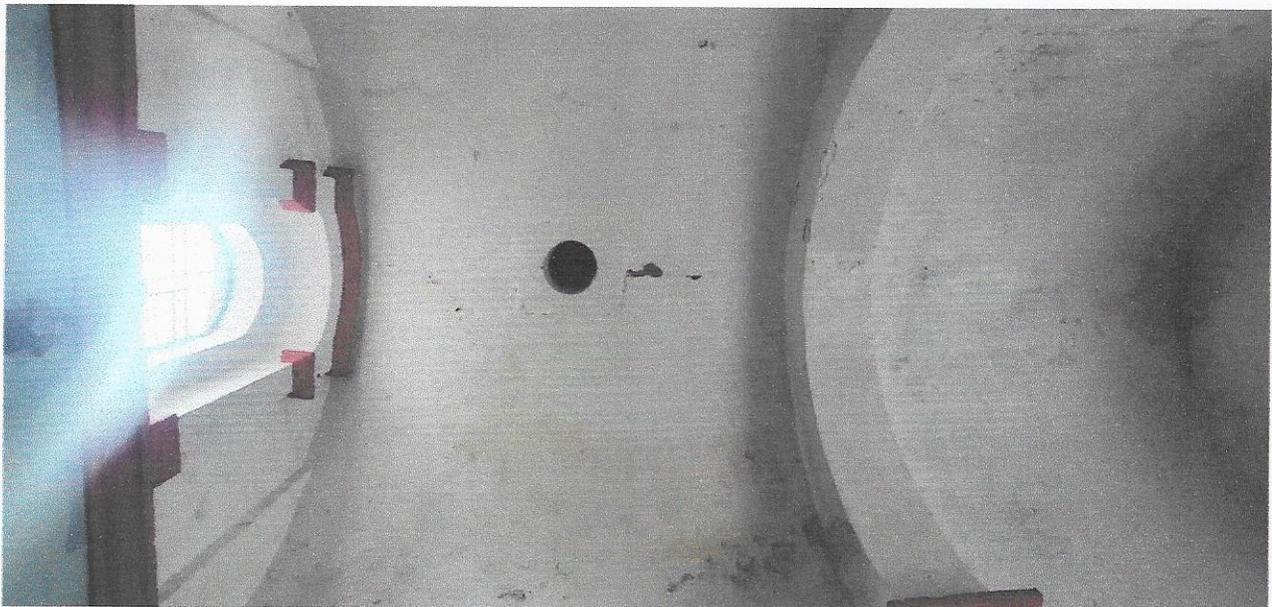
EN EL INTERIOR DE LA BÓVEDA SE ENCUENTRA APLANADA CON MORTERO DE CAL-ARENA CON PINTURA VINÍLICA EN COLOR BLANCO.

Imagen 07. Vista de la cubierta por el intradós. Visita técnica, septiembre 2021

EN EL INTRADÓS DE LA CUBIERTA SE OBSERVA DETERIORO DEL APLANADO, CON PEQUEÑOS DESPRENDIMIENTOS DE APLANADO Y MANCHAS DE HUMEDAD. EN EL CENTRO Y EN LOS EXTREMOS DE LA BÓVEDA DE CANON CORRIDO SE OBSERVAN GRIETAS EN SENTIDO TRANSVERSAL.

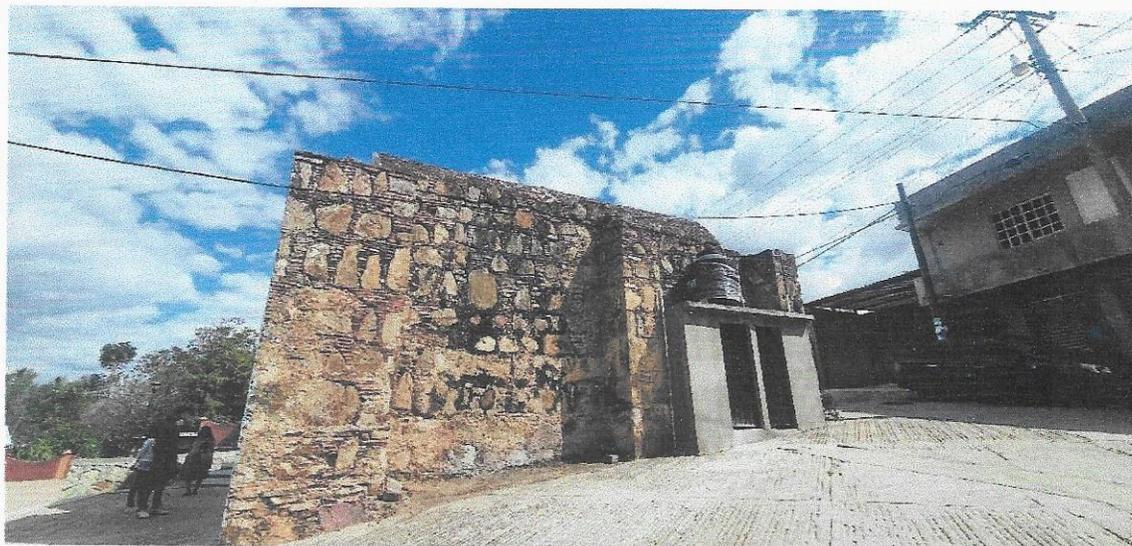
Imagen 08. Vista de muros exteriores de la Capilla del Calvario.
Visita técnica. septiembre 2021

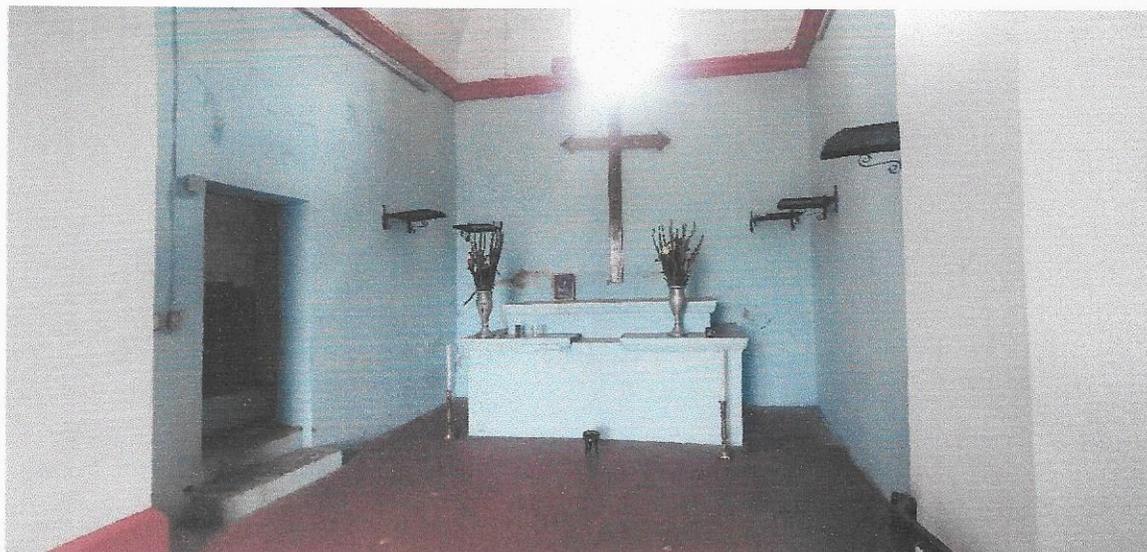
Imagen 09. Vista de los muros de la Capilla del Calvario.
Visita técnica, septiembre 2021

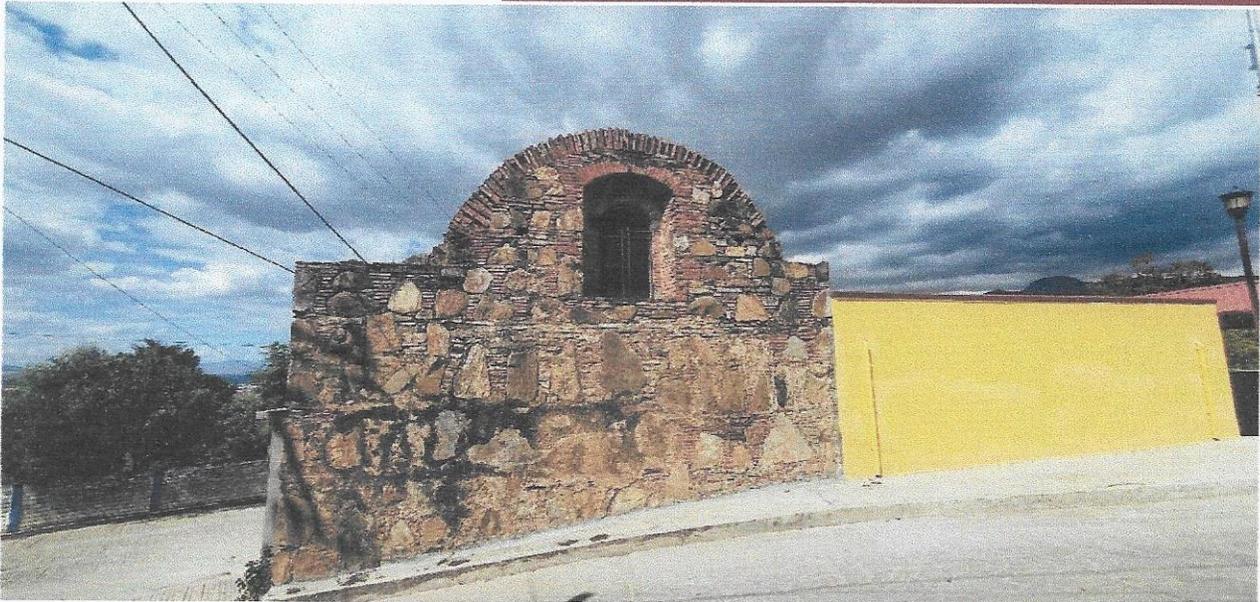
Imagen 10. Vista del muro testero de la Capilla del Calvario. Visita técnica, septiembre 2021

EN EL INTERIOR EN EL MURO TESTERO SE OBSERVA UN VANO FLANQUEADO POR PEQUEÑAS PILASTRAS Y UN ARCO REBAJADO CON UNA PEQUEÑA CORNISA, TODOS ESTOS ELEMENTOS ELABORADO CON PIEZAS DE TABIQUE DE BARRO ROJO RECOCIDO ASENTADAS Y JUNTEADAS CON MORTERO DE CAL-ARENA, APLANADO CON MORTERO DE CAL-ARENA CON ACABADO FINAL DE PINTURA VINÍLICA EN TONOS BLANCO Y ROJO.

SE CONSOLIDARÁN LOS CAPIALZADOS DEL VANO DEL MURO TESTERO, REALIZANDO UNA LIBERACIÓN CONTROLADA DE LAS PIEZAS DAÑADAS O FRACTURADAS POR LA ACCIÓN DEL SISMO, SE DEBERÁN SUSTITUIR POR PIEZAS SIMILARES A LAS EXISTENTES, ASENTANDO Y JUNTEANDO LAS PIEZAS CON MORTERO DE CAL-ARENA.

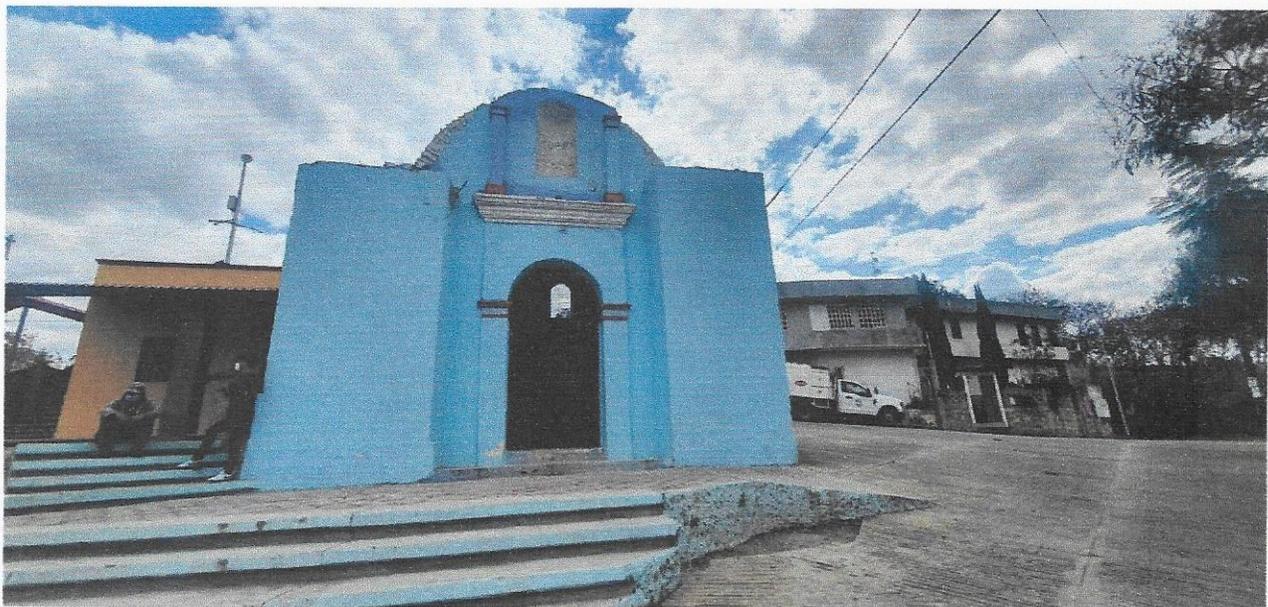
Imagen 11. Vista de la fachada principal de la Capilla del Calvario. Visita técnica, septiembre 2021

COMO SE PUEDE OBSERVAR EN LAS IMÁGENES EL EDIFICIO HA SUFRIDO DETERIOROS CONSIDERABLES, EN LA FACHADA HA PERDIDO SUS CAMPANARIOS Y PARTE DEL REMATE DE LA FACHADA.

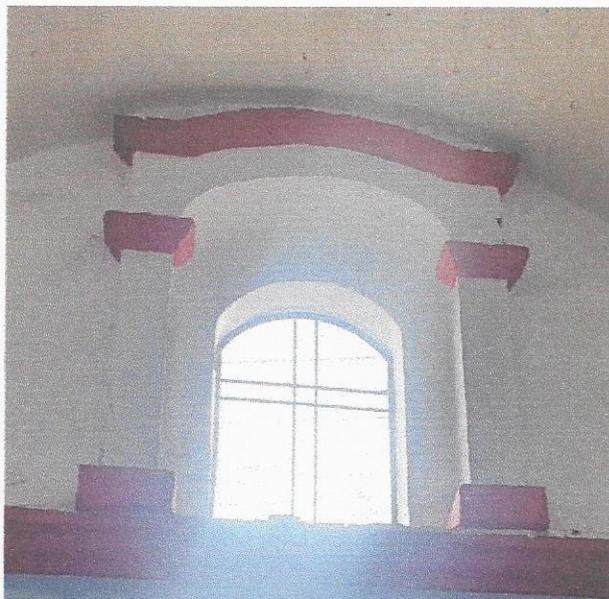
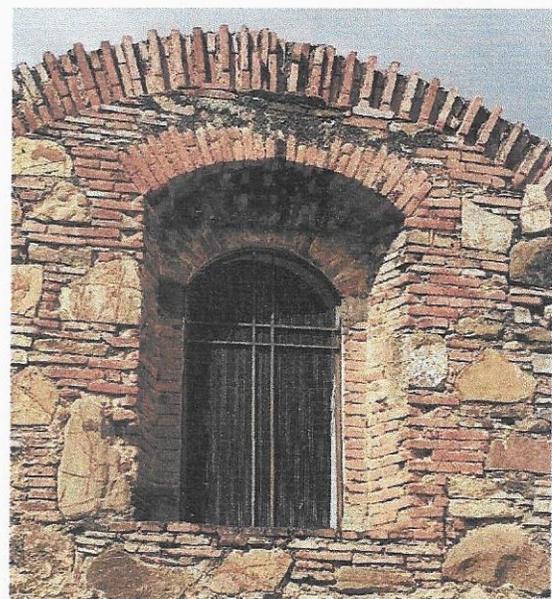
Imagen 12, 13. Vista de la fachada principal de la Capilla del Calvario. Visita técnica, septiembre 2021

MUROS: EN LAS TORRES EXISTEN GRIETAS AFECTANDO EL APLANADO, EN LA FACHADA EXISTEN GRIETAS EN EL NICHOS Y GRIETAS EN EL CAPIALZADO Y NICHOS DE LA FACHADA ASI COMO PERDIDA PARCIAL DE REMATE.
