(CAPILLA DEL CALVARIO, SANTA MARIA ATZOMPA, OAXACA)

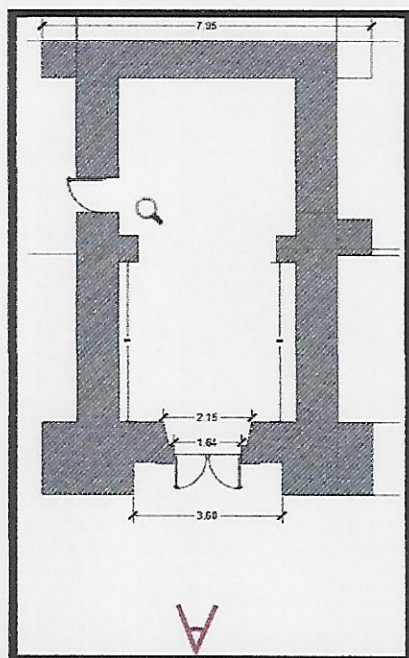
**FOTO #1.** Vista exterior de la fachada; se observa el entorno por el cual está rodeado el inmueble, la fábrica de la portada está conformada por piedra de la región con aplanados de cemento-arena, acabado final con pintura vinílica. SEPTIEMBRE 2021.

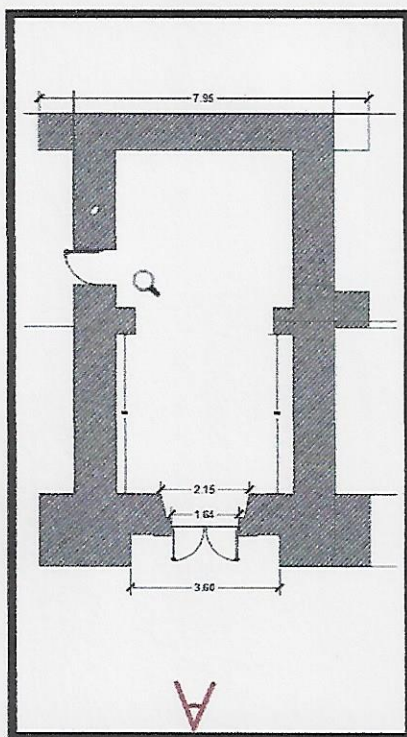
**FOTO #2.** Vista exterior de la fachada Sur; se observa el entorno por el cual está rodeado el inmueble, la fábrica está conformada por piedra de la región en tonos rojizos y amarillos y tabique de barro rojo, presenta daños por sismo en muros y contrafuertes así como elementos exentos a el que le causan afectación. SEPTIEMBRE 2021.

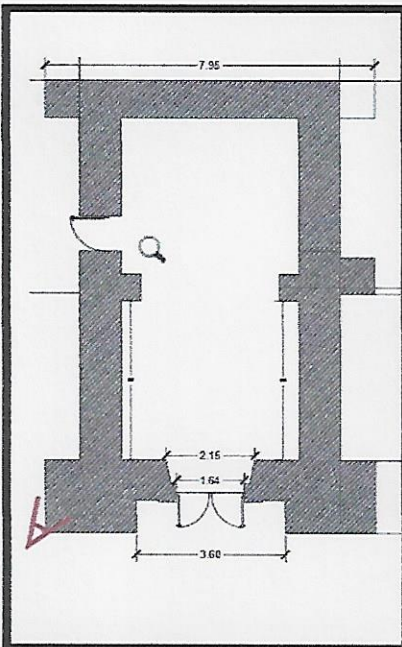
**FOTO #3.** Vista exterior de la fachada Sur; la fábrica está conformada por piedra cantera de la región en tonos rojizos y amarillos, presenta daños por sismo en muros y contrafuertes. ENERO 2022.

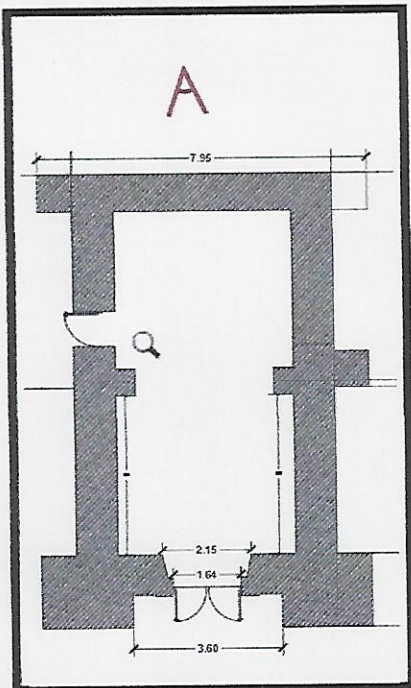
**FOTO #4.** Vista exterior de la fachada norte muro testero; se observa el entorno por el cual está rodeado el inmueble, la fábrica está conformada por piedra de la región así como un remate de bóveda y vano constituido por tabique de barro rojo.  
SEPTIEMBRE 2021.

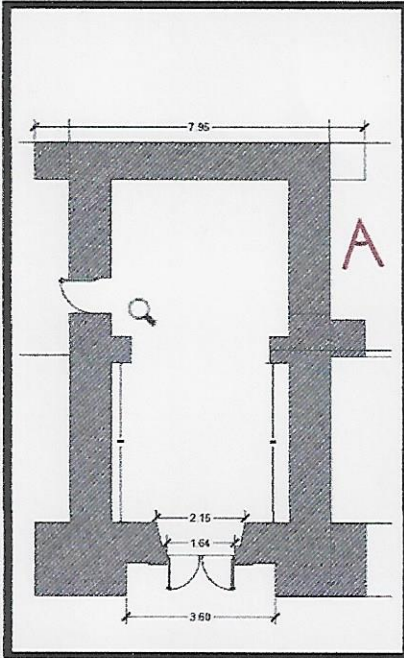
**FOTO #5.** Vista exterior hacia contrafuerte fachada poniente; la fábrica está conformada por piedra de la región y tabique de barro rojo, piedras dañadas a causa de sismo e intemperismo. septiembre 2021.

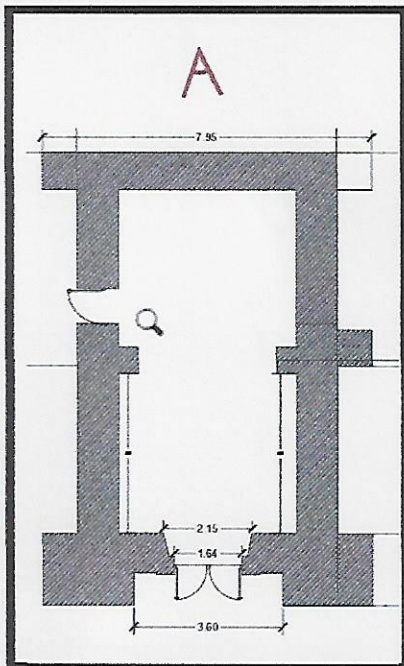
**FOTO #6.** Vista exterior hacia muro fachada Norte; la fábrica está conformada por piedra de la región, así como de tabique de barro rojo. ENERO 2022.

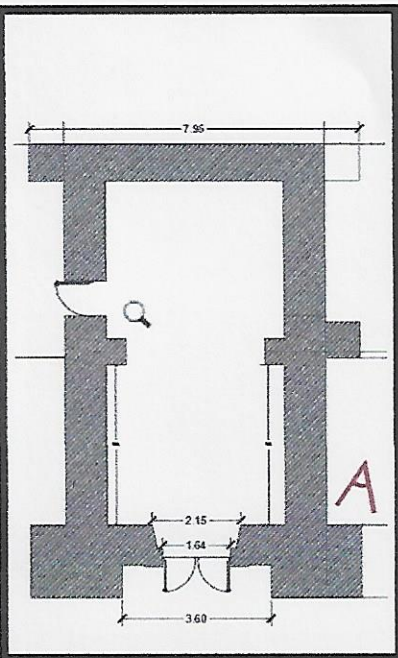
**FOTO #7.** Vista exterior hacia muro contrafuerte; se observa el desprendimiento de aplanados así como la pérdida parcial de juntas a causa de sismo. SEPTIEMBRE 2021.

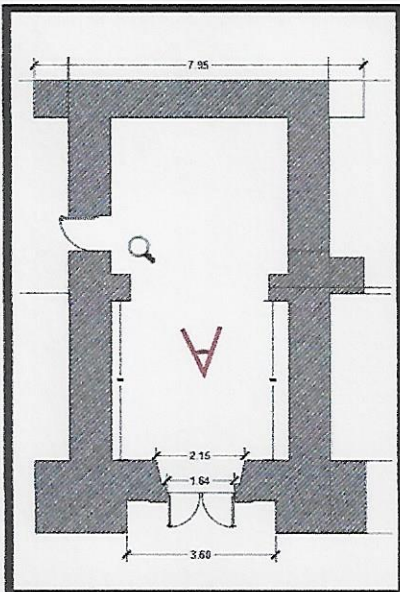
**FOTO #8.** Vista exterior hacia bóveda de cañón corrida; presenta daños a causa de sismo tales como desprendimiento de entortados, pérdida de piezas así como grietas. SEPTIEMBRE 2021.

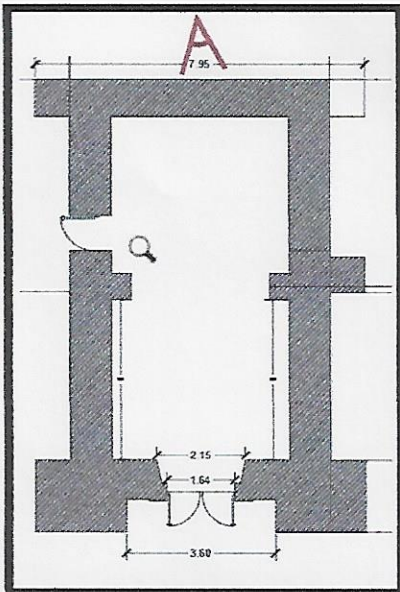
**FOTO #9.** Vista exterior muro testero con presencia de daños en remate de muro desprendimiento de juntas así como grietas. SEPTIEMBRE 2021.

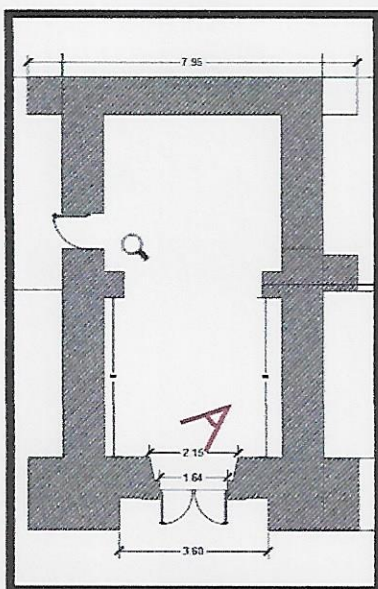
### FOTO #10.

Vista interior hacia piso con presencia de asentamiento y grietas a causa de sismo. Septiembre 2021.

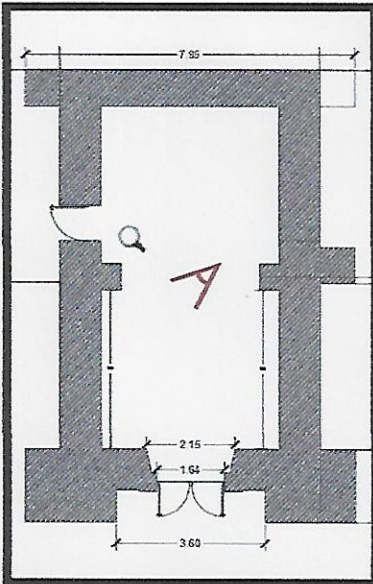
### FOTO #11.

Vista interior hacia bóveda de cañon con presencia de grietas a causa de sismo. Septiembre 2021.

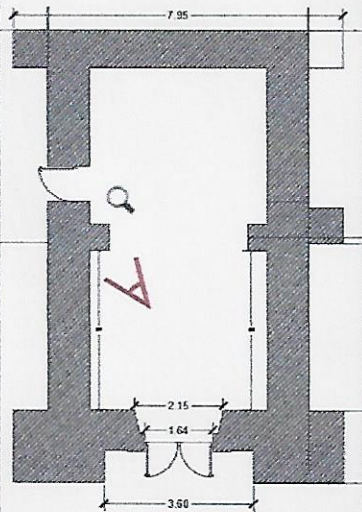
### FOTO #12.

Vista interior hacia pilastras, con presencia de desprendimiento de aplados así como presencia de grietas a causa de sismos.

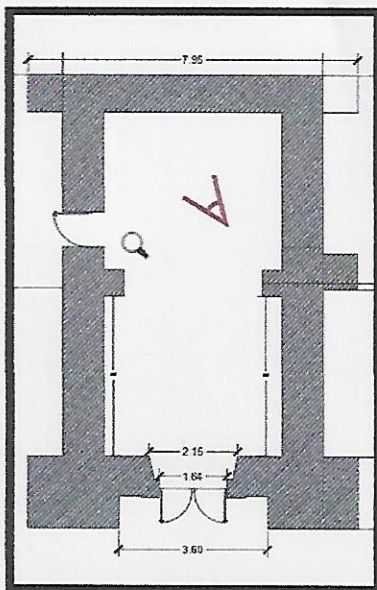
### FOTO #13.

Vista interior hacia bóveda de cañón, con presencia de grieta a causa de sismo. Septiembre 2021.

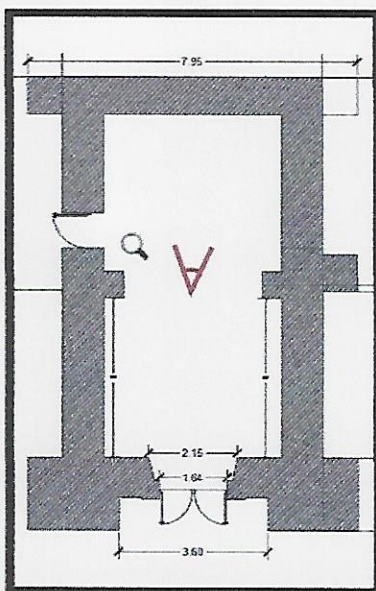
### FOTO #15.

Vista interior a lo largo de la nave hacia el altar, se aprecian grietas en el piso, a causa de sismos, así mismo se denotan pérdida parcial de aplanados. Septiembre 2021.

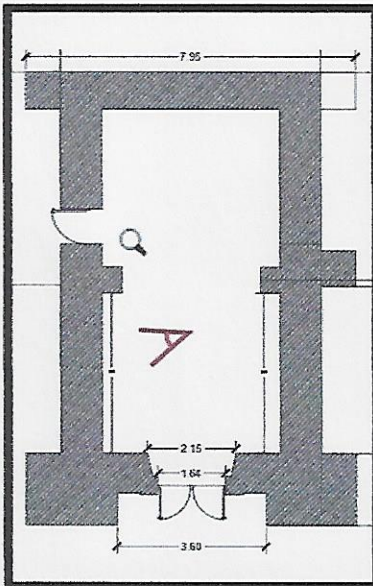
### FOTO #17.

Vista interior hacia muro poniente con presencia de daños a causa de sismo perdida parcial de aplanados. Septiembre 2021.

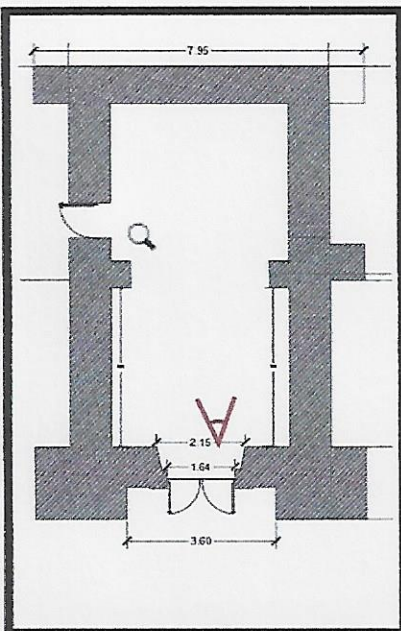
**FOTO #18.** Vista exterior hacia bóveda de cañón corrida a lo largo de la nave; presenta daños a causa de sismo así como pérdida parcial de pretil. Septiembre 2021.

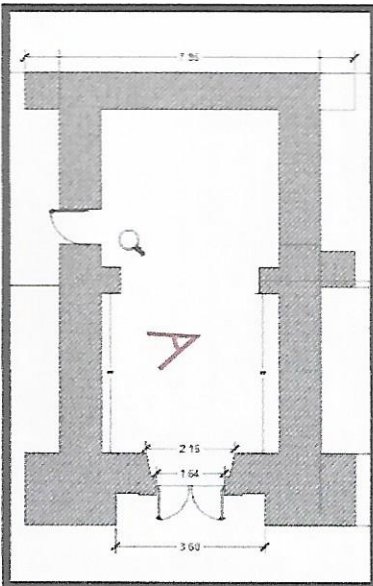
### FOTO #19.

Vista interior hacia muro  
oriente con presencia de  
grietas y desprendimiento  
de aplanados a causa de  
sismo.

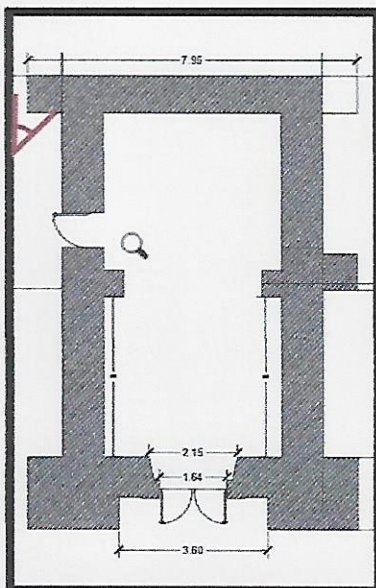
### FOTO #20.

Vista interior hacia contrafuerte lado sur con presencia de piezas de piedra fracturada disgregación de juntas a causa de sismos  
Septiembre 2021.

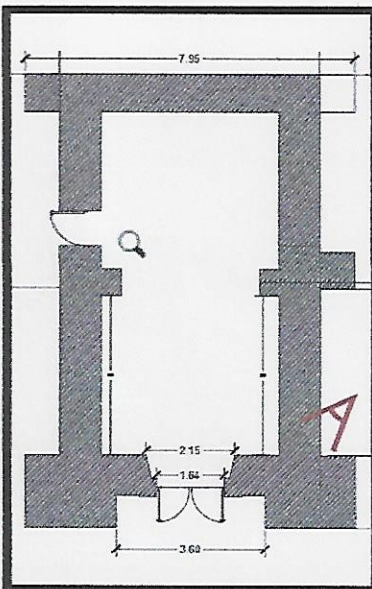
### FOTO #21.

Vista interior hacia contrafuerte lado oriente con presencia de piezas de piedra fracturada disgregación de juntas y pérdida parcial de aplanados a causa de sismos  
Septiembre 2021.

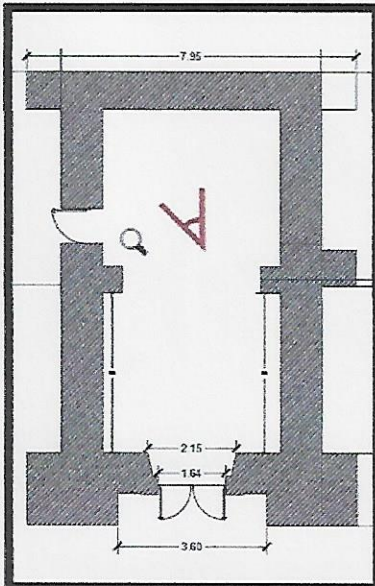
### FOTO #22.

Vista exterior de bóveda de cañon, así como de la losa de concreto del elemento agregado. Se observa perdida de entortados a causa de sismos Septiembre 2021.

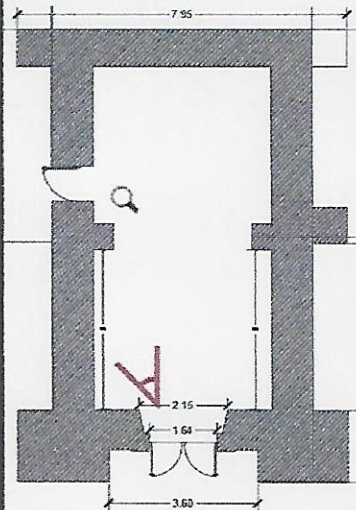
### FOTO #23.

Vista interior lado poniente, se observa la pérdida parcial de aplanados a causa de sismos Septiembre 2021.

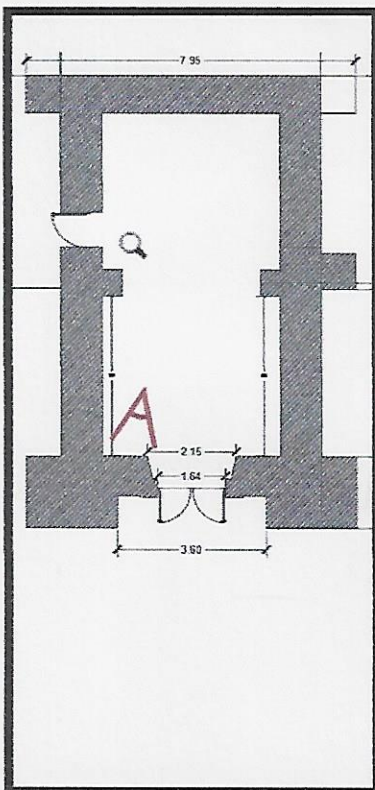
### FOTO #24.

Vista interior lado sur, se observa la presencia de grietas en piso, así como la pérdida parcial de aplanados a causa de sismos  
Septiembre 2021.

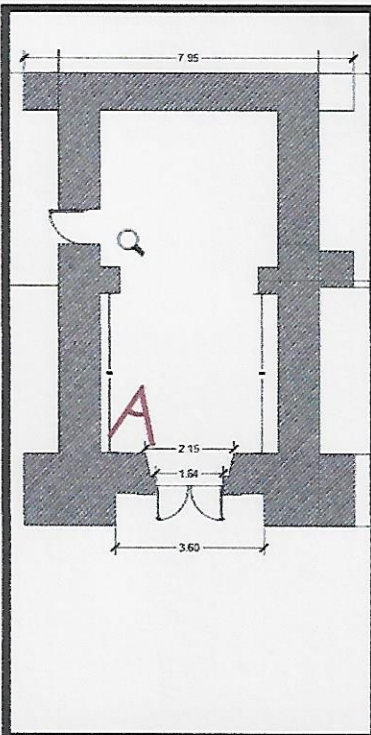
### FOTO #25.

Vista interior lado sur, se observa la presencia de grietas en intradós de bóveda, así como la pérdida parcial de aplanados a causa de sismos  
Septiembre 2021.

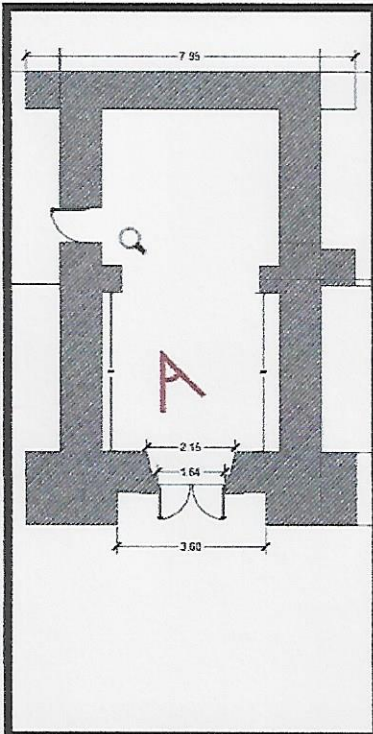
### FOTO #26.

Vista interior lado sur-oriente, se observa la presencia de grietas en intradós de bóveda, así como la pérdida parcial de aplanados a causa de sismos y grietas en cornisas y arco fajón. Septiembre 2021.

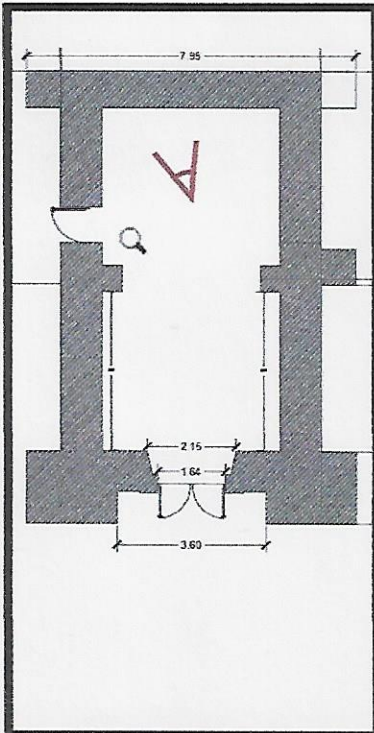
Vista interior lado norte, se observa la presencia de grietas en muro del altar a causa de sismo. Septiembre 2021.

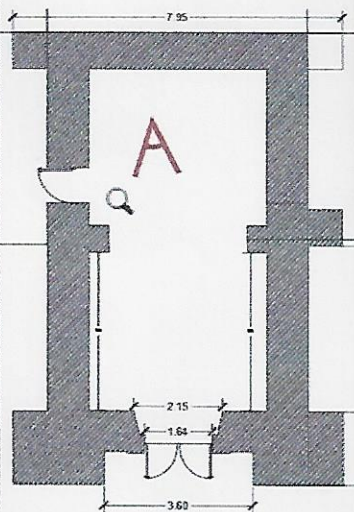
Vista exterior boveda,  
presencia de grieta a causa  
de sismo.  
Septiembre 2021.
