DESCRIPCIÓN

(RECONSTRUCCION DEL PALACIO MUNICIPAL DE TACACHE DE MINA, OAXACA.)

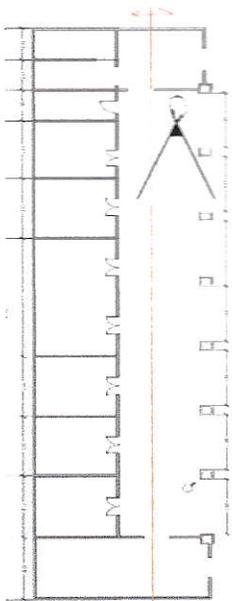
Vista interior hacia muro, se observa grietas, desprendimiento de aplanados y piezas de tabique rojo dañadas a causa de sismo.

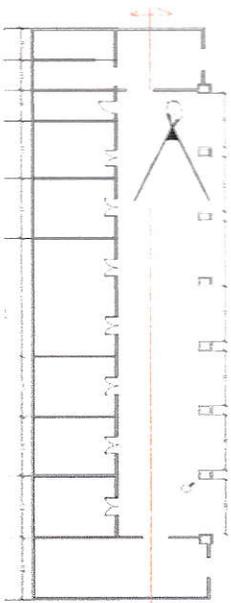
Vista hacia pasillo; la fábrica está conformada por marcos con columnas y trabes con una losa de concreto armado y piso con acabado pulido. , presenta daños por sismo en muros y arco. Septiembre 2021.

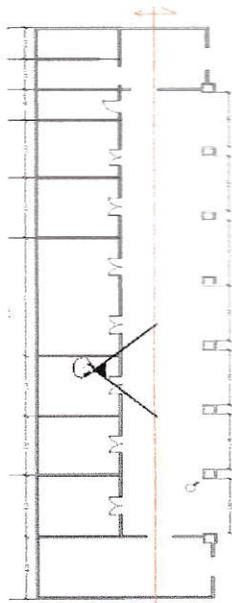
Vista interior hacia muro, se observa grietas, desprendimiento de aplanados y piezas de tabique rojo dañadas a causa de sismo.

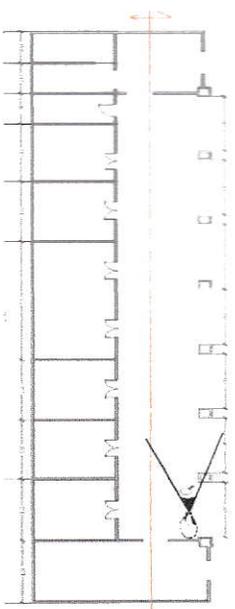
Vista interior hacia muro, se observa grietas, desprendimiento de aplados y piezas de tabique rojo dañadas a causa de sismo. Septiembre 2021.

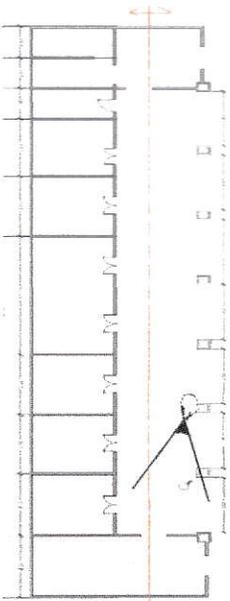
Vista interior hacia muro, se observa grietas, desprendimiento de aplados y piezas de tabique rojo dañadas a causa de sismo.

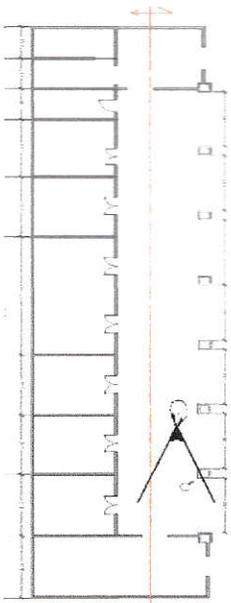
Vista interior hacia muro, se observa grieta formada por falta de conexión entre muro y losa de concreto a causa de sismo.

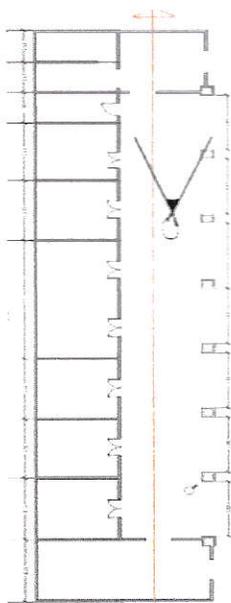
Vista hacia un acceso al interior; conformada por marcos con columnas y travesaños con una losa de concreto armado y piso con acabado pulido. El acceso tiene marco en toda la puerta. presenta daños por sismo en muros.

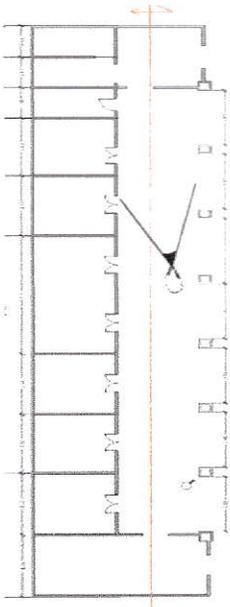
presenta daños por sismo en muros.

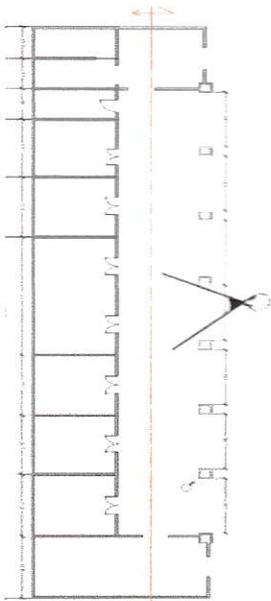
Vista hacia un acceso al interior; conformada por marcos con toda la puerta. los muros presentas grietas mayores a 3 centímetros y los muros ya se le está desprendiendo el aplanado presenta daños por sismo en muros y columnas. Septiembre 2021

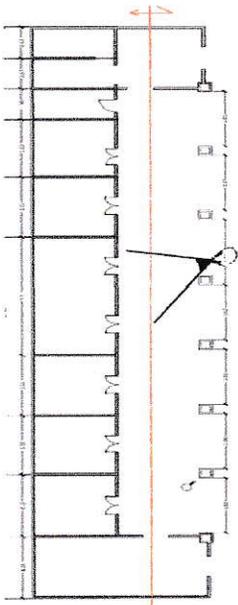
Vista hacia un acceso al interior; conformada por marcos con toda la puerta. los muros presentan grietas mayores a 3 centímetros y los muros ya se le está desprendiendo el aplanado presenta daños por sismo en muros y columnas.
Septiembre 2021

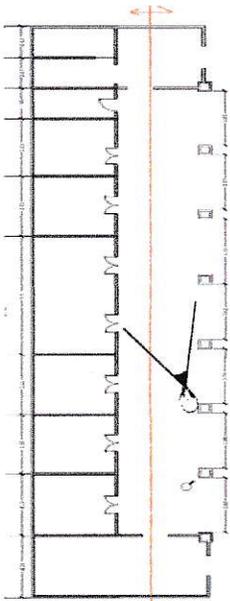
Vista hacia un acceso al interior; conformada por marcos con toda la puerta. los muros presentan grietas mayores a 3 centímetros y los muros ya se le está desprendiendo el aplanado presenta daños por sismo en muros y columnas.

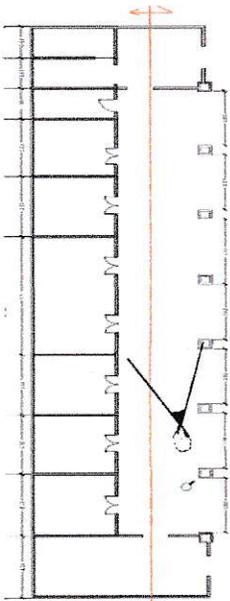
Vista hacia un acceso al interior; conformada por marcos con toda la puerta. los muros presentan grietas mayores a 3 centímetros y los muros ya se le está desprendiendo el aplastado presenta daños por sismo en muros y columnas.

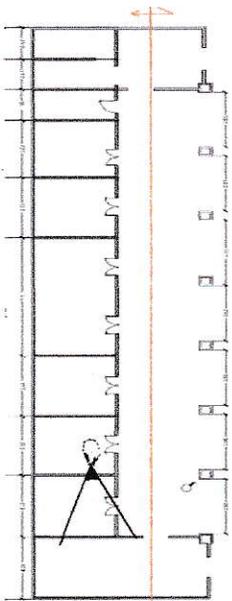
Vista interior; se observa que presenta desprendimiento de muros y cadena también se observa grietas mayores a 5 cm y separación de losa y muros, presenta daños a causa de sismo. Septiembre 2021.

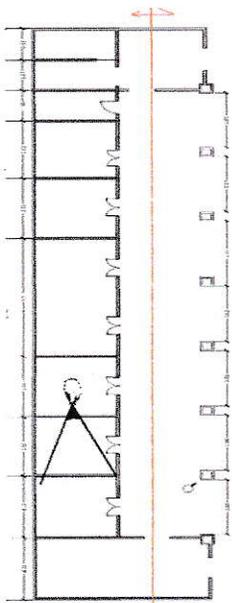
Vista interior; se observa que presenta desprendimiento de muros y cadena también se observa grietas mayores a 5 cm y separación de losa y muros, presenta daños a causa de sismo. Septiembre 2021.

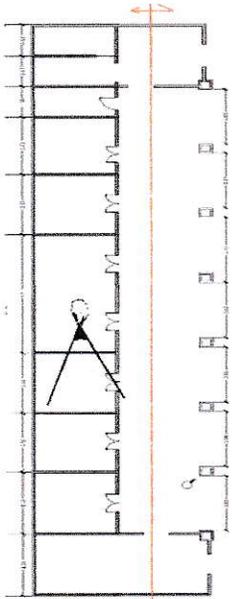
Vista interior; se observa que presenta desprendimiento de muros y cadena también se observa grietas mayores a 5 cm y separación de losa y muros, presenta daños a causa de sismo. Septiembre 2021.

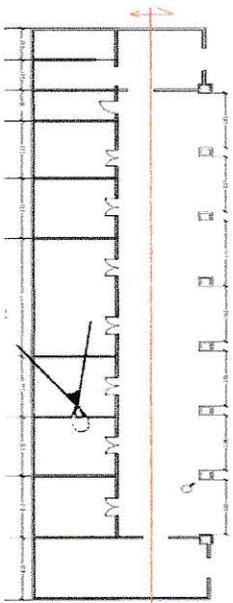
Vista interior; se observa que presenta desprendimiento de muros y cadena también se observa grietas mayores a 5 cm y separación de losa y muros, presenta daños a causa de sismo. Septiembre 2021.

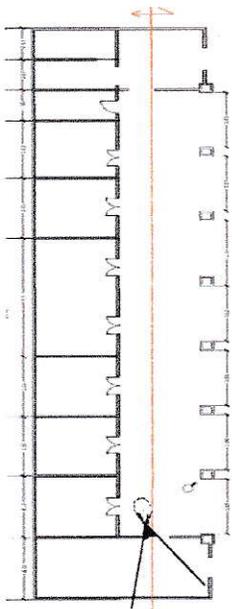
Vista interior; se observa que presenta desprendimiento de muros y cadena también se observa grietas mayores a 5 cm y separación de losa y muros, presenta daños a causa de sismo. Septiembre 2021

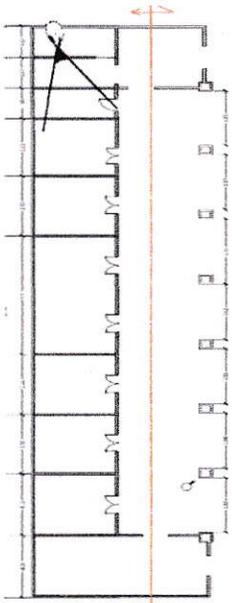
Vista interior; se observa que presenta desprendimiento de muros y cadena también se observa grietas mayores a 5 cm y separación de losa y muros, presenta daños a causa de sismo. Septiembre 2021

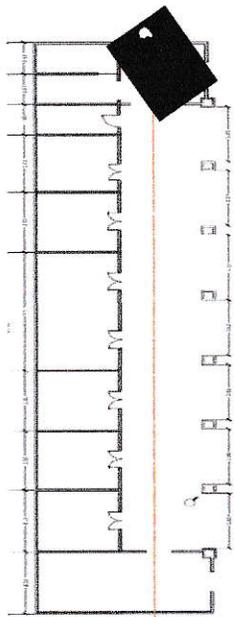
Vista interior; se observa que presenta desprendimiento de muros y cadena también se observa grietas mayores a 5 cm y separación de losa y muros, presenta daños a causa de sismo. Septiembre 2021

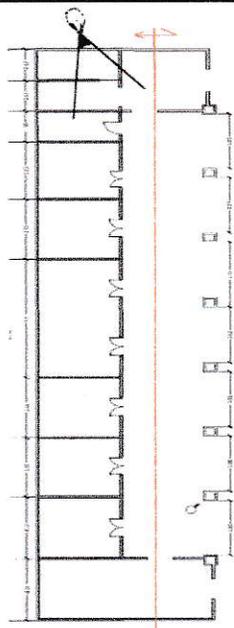
Vista interior; se observa que presenta desprendimiento de muros y cadena también se observa grietas mayores a 5 cm y separación de losa y muros, presenta daños a causa de sismo. Septiembre 2021.

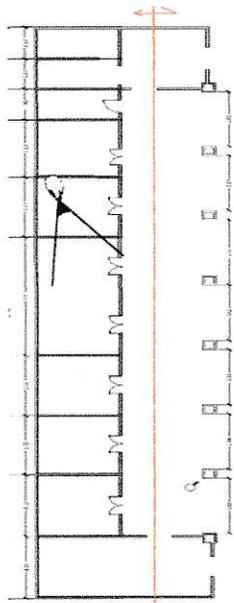
Vista interior; se observa que presenta desprendimiento de muros y cadena también se observa grietas mayores a 5 cm y separación de losa y muros, presenta daños a causa de sismo. Septiembre 2021.

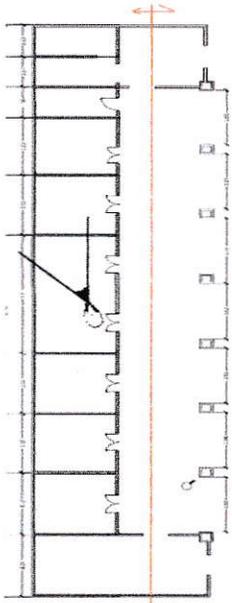
Vista interior; se observa que presenta desprendimiento de muros y cadena también se observa grietas mayores a 5 cm y separación de losa y muros, presenta daños a causa de sismo. Septiembre 2021.
