ESTUDIOS PARA CONTRIBUIR EN LA PROMOCION PARA EL DESARROLLO DE ACCIONES DE CONSERVACION Y PROTECCION DE LOS BIENES CULTURALES DEL ESTADO DE OAXACA. RECONSTRUCCION DEL TEMPLO CATOLICO DE SANTO DOMINGO DE GUZMAN, SANTO DOMINGO NUXEKA *

ESTADO ACTUAL

LEV/02

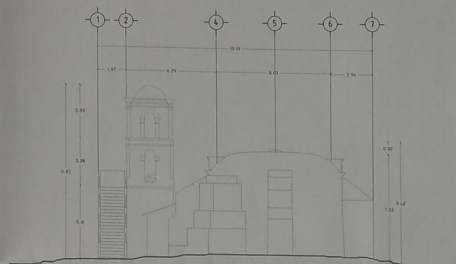
ALZADO PONIENTE
ESCALA 1:100

F-91 VISTA HACIA ALZADO PONIENTE, SE OBSERVA PRESENCIA DE DAÑOS A CAUSA DE SISMO.

F-92 VISTA HACIA ALZADO PONIENTE, SE OBSERVA GRIETAS EN PORTADA A CAUSA DE SISMO.

F-93 VISTA HACIA ALZADO PONIENTE, SE OBSERVA GRIETAS EN PORTADA A CAUSA DE SISMO.

F-94 VISTA HACIA ALZADO PONIENTE, SE OBSERVA GRIETAS EN TORRE DE CAMPANARIO A CAUSA DE SISMO.
