## “TEMPLO ANTIGUO DE SANTO DOMINGO, SANTO DOMINGO OZOLOTEPEC, OAXACA”

(TEMPLO ANTIGUO DE SANTO DOMINGO, SANTO DOMINGO OZOLOTEPEC, OAXACA)

ESTUDIOS PARA CONTRIBUIR EN LA PROMOCIÓN PARA EL DESARROLLO DE ACCIONES DE  
CONSERVACIÓN Y PROTECCIÓN DE LOS BIENES CULTURALES DEL ESTADO DE OAXACA

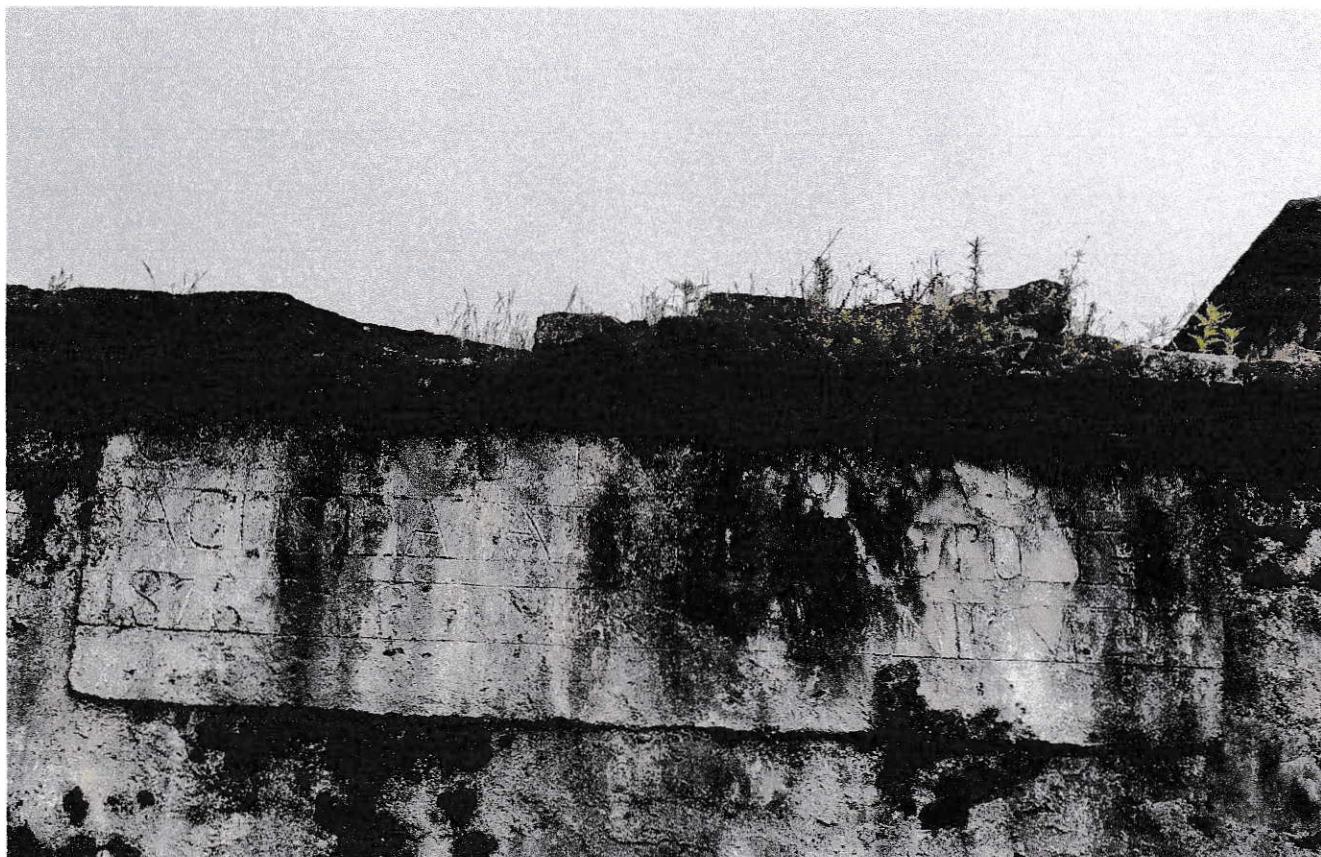
"SACRISDIA A 3 DE ENERO DE— 1876" por el daño que ha sufrido el inmueble ya no es posible leer completamente lo que decía.

**Imagen 04.** Placa del Templo de Santo Domingo.  
Fuente: Visita técnica septiembre 2021.

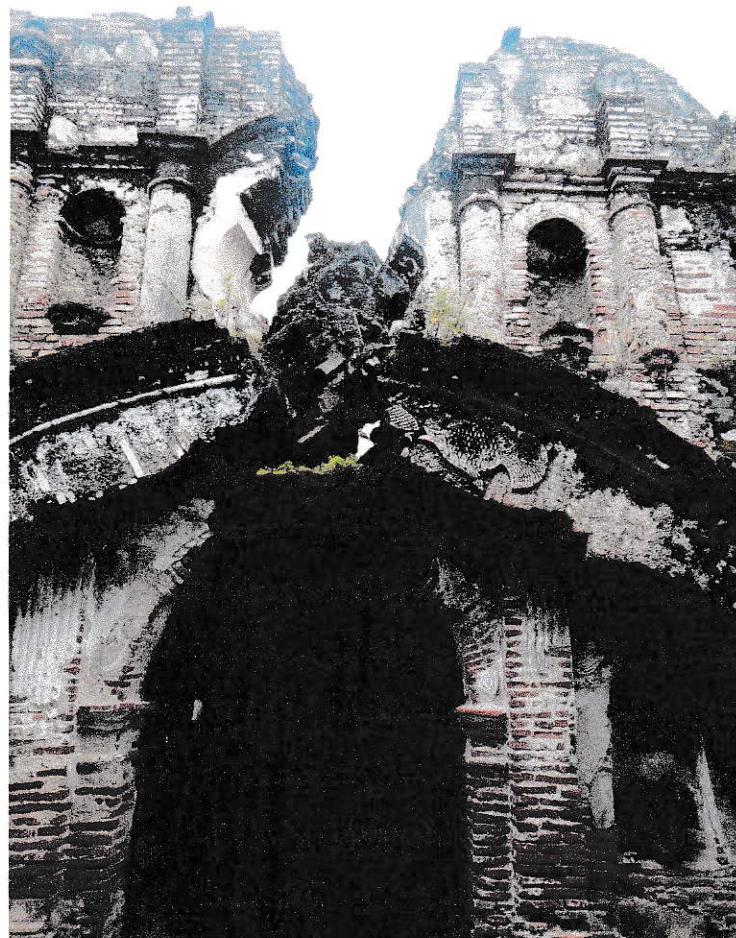
**Imagen 05.** Fachada Principal del Templo Antiguo de Santo Domingo.  
Fuente: Visita técnica septiembre 2021.

La fachada principal está compuesta por un pórtico en acceso principal, con detalles de argamasa en forma de pescado, el pórtico está sostenido por columnas adosadas al muro de la portada, en el muro de la fachada principal (primer cuerpo), se observan 2 pilastras rectangulares con argamasas en relieve en sentido vertical, un acceso principal de arco apuntado sobre jambas, integrado por cenefas y cornisas, 2 nichos. En la parte superior de la fachada se incorpora, por 4 pilastras de media caña con cenefas y cornisas en la parte superior del fuste, en el intercolumnio se encuentran 4 nichos, dos de estos con forma rectangular. Se encuentra Flanqueada por torres campanario, sin presencia de campanarios. La portada principal ha sufrido graves daños que a la fecha no permiten tener una lectura clara de sus elementos que la compusieron.

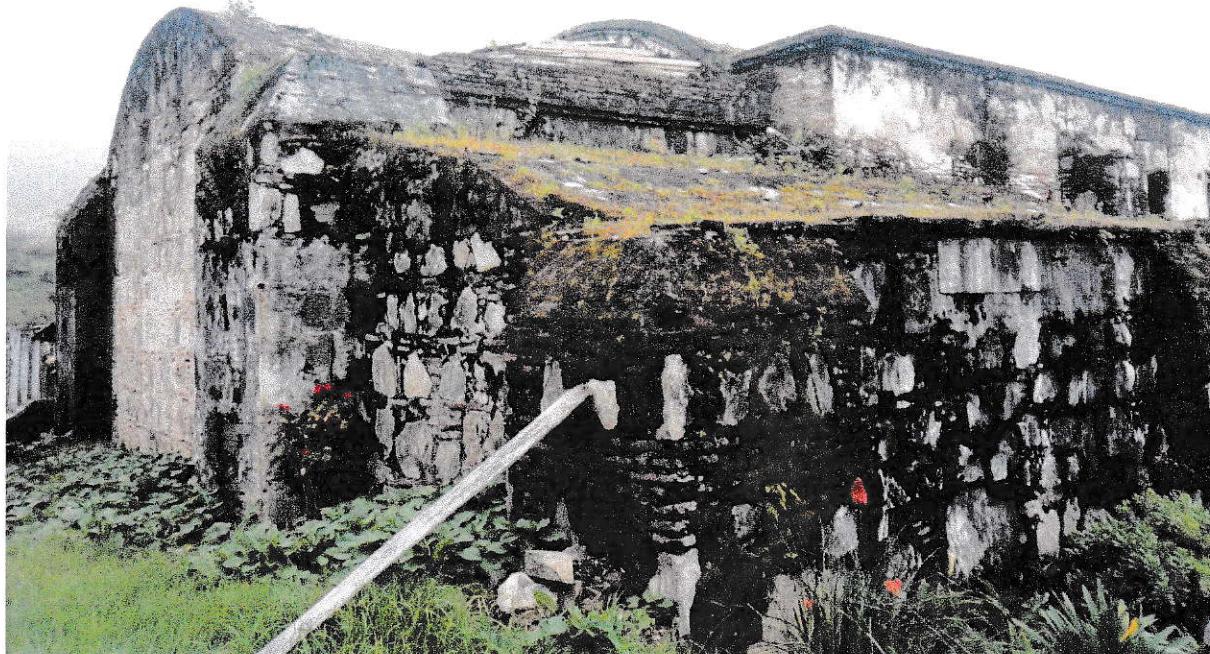
**Imagen 06.** Vista del Muro Testero del Templo Antiguo de Santo Domingo.  
Fuente: Visita técnica septiembre 2021.

En el perímetro del inmueble se encuentran adosados contrafuertes. Los espacios que componen el templo son: acceso principal, pórtico, coro, sotocoro, contrafuertes, presbiterio y sacristía

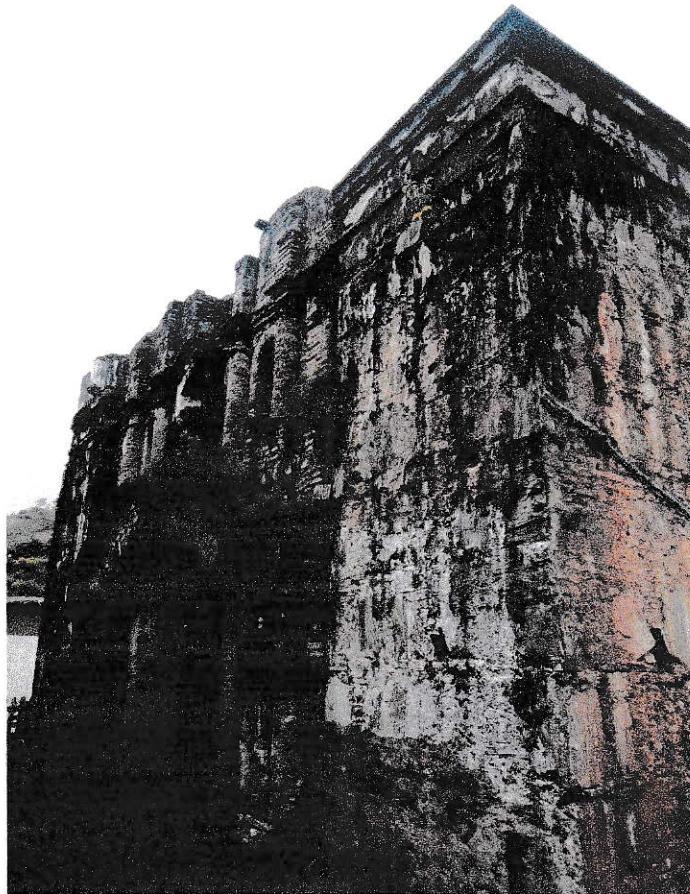
**Imagen 07.** Fachada Principal del Templo Antiguo de Santo Domingo.  
Fuente: Visita técnica septiembre 2021.

En la nave el espesor de los muros es de 1.23 m de espesor promedio en la nave del templo. El muro de la fachada principal, está compuesta por fabrica mixta de piedra de la región y tabique de barro rojo recocido, asentado y junteado con mortero de cal-arena, con recubrimiento base y fino de mortero de cal-arena, y cal-arena cernida. El pórtico del acceso principal esta forjado por arco mixtilíneo integrado por tabique de barro rojo recocido, asentado y junteado con mortero de cal-arena, con recubrimiento de aplanados de mortero de cal-arena, el cual se desarrolla sobre dos columnas adosadas al muro de fábrica mixta. Las jambas y nichos del segundo cuerpo están forjados con tabique de barro rojo recocido, asentado y junteado con mortero de cal-arena, con restos de aplanado base en los elementos.

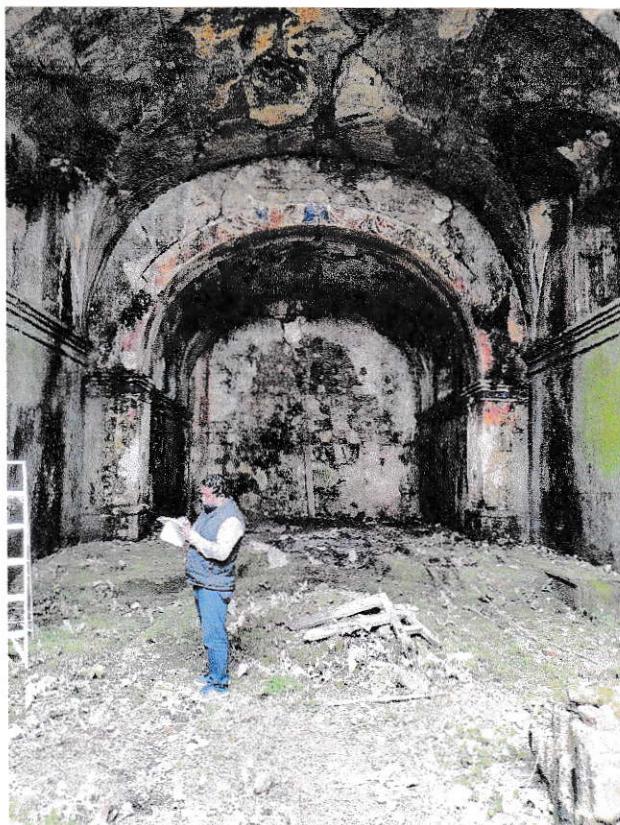
En la cúpula del presbiterio es de cañón corrido de tabique de barro rojo recocido, cuenta con un aplanado base de mortero de cal-arena y enmasillado de cal, sobre el cual se encuentra una capa pictórica con motivos geométricos, a la fecha solo se encuentran vestigios y no diseños completos.

**Imagen 09.** Vista del presbiterio del Templo Antiguo de Santo Domingo.  
Fuente: Visita técnica septiembre 2021.
